**STUDIO IDROGEOLOGICO  
A SCALA DI SOTTOBACINO IDROGRAFICO  
DELLA VALLE TROMPIA**

**OPERE ESISTENTI**

**TAV. 05.02**

**ELAB BAV02  
- Allegati-**

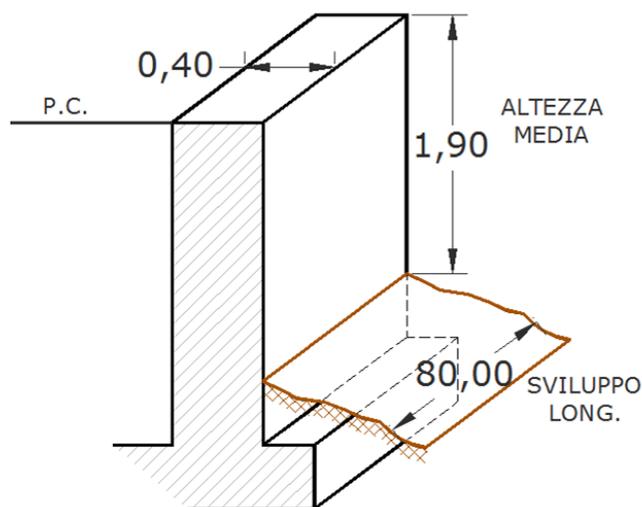
Bacino idrico	Corso d'acqua	Comune	Data rilievo	Tipologia	Codice
<b>Bavorgo</b>	<b>Bavorgo</b>	<b>Collio</b>	<b>03.08.2012</b>	<b>Muro d'argine</b>	<b>BAV001</b>

<b>TIPOLOGIA</b>	Muro d'argine in sx idrografica	
<b>MATERIALI</b>	Muro d'argine in CA	
<b>DIFESA AL PIEDE</b>	No	
<b>STATO DELL'OPERA</b>	L'opera si presenta in buono stato di conservazione. Si evidenzia un tratto soggetto a forte sifonamento nei pressi del piazzale della seggiovia.	
	<i>Grado di integrità strutturale:</i> <b>2</b>	<i>Grado di efficienza:</i> <b>1</b>
<b>NOTE</b>		
<b>FOTO</b>		
	<i>Fig 1: Vista da monte</i>	
	<i>Fig 2: Tratto in coincidenza della seggiovia</i>

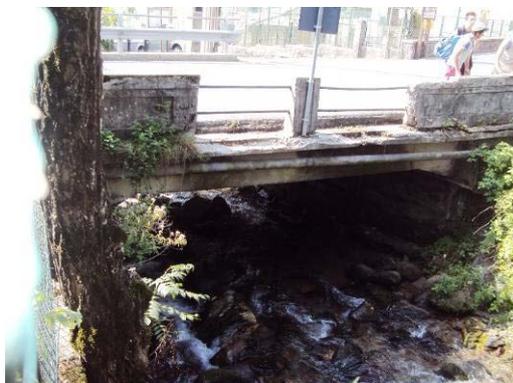
**Fig 1: Vista da monte**

<b>TIPOLOGIA</b>	Ponte	
<b>MATERIALI</b>	Ponte in CA con spalle in pietrame e CLS	
<b>OPERE SPONDA SX</b>	No	
<b>OPERE SPONDA DX</b>	Sì, muro d'argine identificato con codice <b>BAV002</b>	
<b>STATO DELL'OPERA</b>	L'opera si presenta in buono stato di conservazione.	
	<i>Grado di integrità strutturale:</i> <b>2</b>	<i>Grado di efficienza:</i> <b>2</b>
<b>NOTE</b>	La sezione libera di deflusso pare leggermente sottodimensionata in funzione della portata al colmo trasmessa dal bacino idrografico del Bavorgo in caso di eventi estremi di precipitazione.

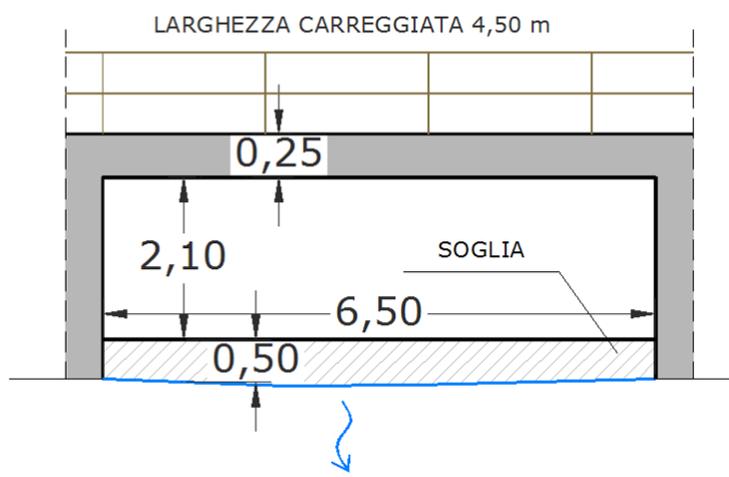
Bacino idrico	Corso d'acqua	Comune	Data rilievo	Tipologia	Codice
<b>Bavorgo</b>	<b>Bavorgo</b>	<b>Collio</b>	<b>03.08.2012</b>	<b>Ponte</b>	<b>BAV009</b>

<b>TIPOLOGIA</b>	Ponte	
<b>MATERIALI</b>	Ponte in CA	
<b>OPERE SPONDA SX</b>	Sì, muro d'argine identificato con codice <b>BAV007</b>	
<b>OPERE SPONDA DX</b>	Sì, muro d'argine identificato con codice <b>BAV008</b>	
<b>STATO DELL'OPERA</b>	L'opera si presenta in buono stato di conservazione.	
	<i>Grado di integrità strutturale:</i> <b>2</b>	<i>Grado di efficienza:</i> <b>2</b>
<b>NOTE</b>	La sezione libera di deflusso pare leggermente sottodimensionata in funzione della portata al colmo trasmessa dal bacino idrografico del Bavorgo in caso di eventi estremi di precipitazione. In particolare la posizione della soglia proprio in coincidenza del ponte contribuisce alla riduzione della sezione libera di deflusso.	
<b>FOTO</b>

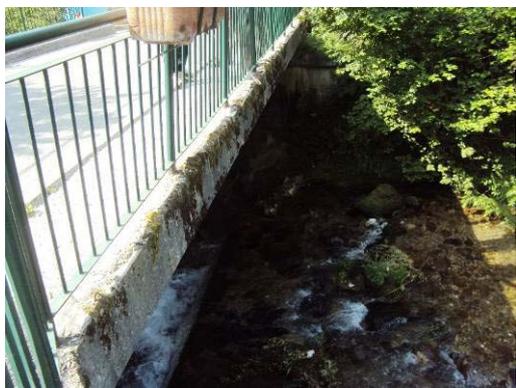
<p style="text-align: center;"><b>Fig 1: Vista da monte</b></p>

<b>TIPOLOGIA</b>	Ponte	
<b>MATERIALI</b>	Ponte in CA	
<b>OPERE SPONDA SX</b>	No	
<b>OPERE SPONDA DX</b>	No	
<b>STATO DELL'OPERA</b>	L'opera si presenta in buono stato di conservazione. Non si registrano particolari problemi di erosione al piede delle spalle.	
	<i>Grado di integrità strutturale:</i> <b>1</b>	<i>Grado di efficienza:</i> <b>1</b>
<b>NOTE</b>		
<b>FOTO</b>

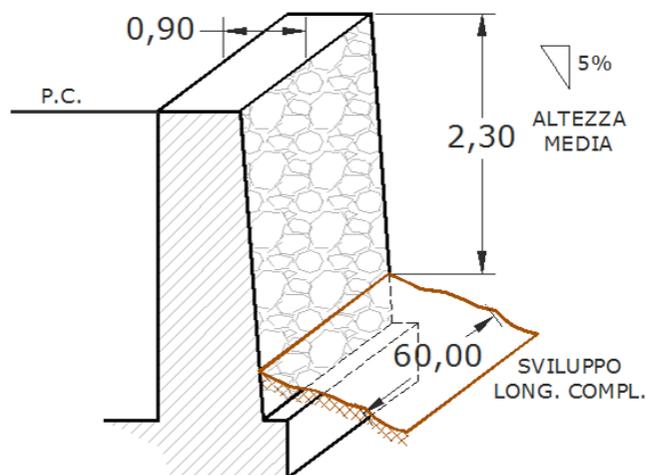
Bacino idrico	Corso d'acqua	Comune	Data rilievo	Tipologia	Codice
<b>Bavorgo</b>	<b>Bavorgo</b>	<b>Collio</b>	<b>03.08.2012</b>	<b>Muro d'argine</b>	<b>BAV013</b>

<b>TIPOLOGIA</b>	Muro d'argine in dx idrografica	
<b>MATERIALI</b>	Muro d'argine in massi e CLS	
<b>DIFESA AL PIEDE</b>	No	
<b>STATO DELL'OPERA</b>	L'opera si presenta in buono stato di conservazione. Non si evidenziano particolari problemi di erosione al piede e/o cedimenti differenziali della struttura.	
	<i>Grado di integrità strutturale:</i> <b>2</b>	<i>Grado di efficienza:</i> <b>2</b>
<b>NOTE</b>	Presenza di vegetazione arbustiva in alveo.	
<b>FOTO</b>

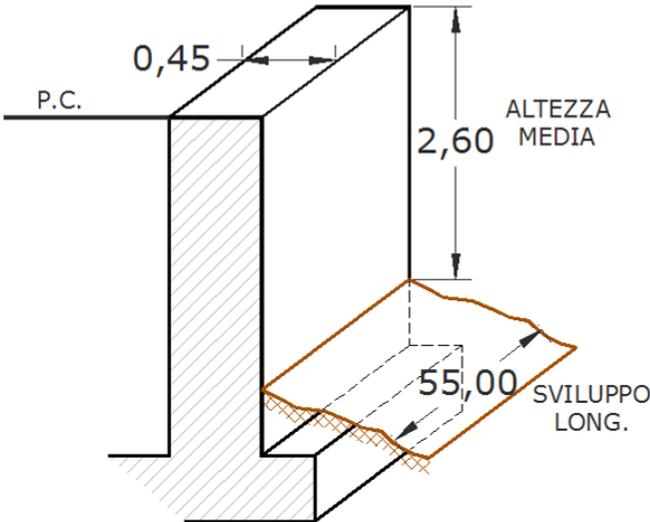
Bacino idrico	Corso d'acqua	Comune	Data rilievo	Tipologia	Codice
<b>Bavorgo</b>	<b>Bavorgo</b>	<b>Collio</b>	<b>03.08.2012</b>	<b>Muro d'argine</b>	<b>BAV014</b>

<b>TIPOLOGIA</b>	Muro d'argine in sx idrografica				
<b>MATERIALI</b>	Muro d'argine in CA				
<b>DIFESA AL PIEDE</b>	No				
<b>STATO DELL'OPERA</b>	L'opera si presenta in buono stato di conservazione. Non si evidenziano particolari problemi di erosione al piede e/o cedimenti differenziali della struttura.				
	<i>Grado di integrità strutturale:</i>		<i>Grado di efficienza:</i>		
	<b>1</b>		<b>1</b>		
<b>NOTE</b>	Presenza di vegetazione arbustiva in alveo.				
<b>FOTO</b>

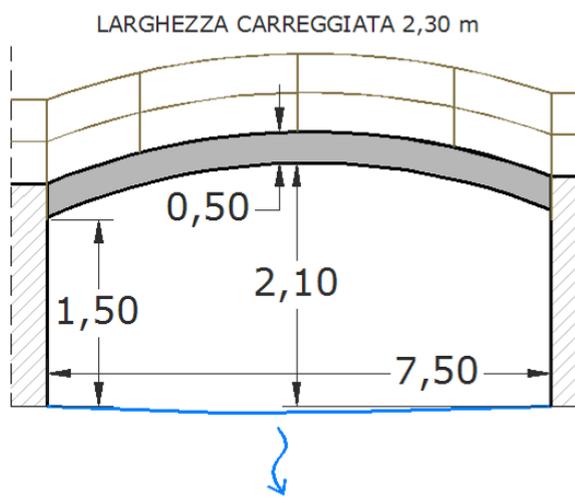
Bacino idrico	Corso d'acqua	Comune	Data rilievo	Tipologia	Codice
<b>Bavorgo</b>	<b>Bavorgo</b>	<b>Collio</b>	<b>03.08.2012</b>	<b>Ponte</b>	<b>BAV016</b>

<b>TIPOLOGIA</b>	Ponte pedonale ad arco	
<b>MATERIALI</b>	Ponte in CLS e pietrame	
<b>OPERE SPONDA SX</b>	Sì, muro d'argine identificato con codice <b>BAV014</b>	
<b>OPERE SPONDA DX</b>	Sì, muro d'argine identificato con codice <b>BAV013</b>	
<b>STATO DELL'OPERA</b>	L'opera si presenta in buono stato di conservazione.	
	<i>Grado di integrità strutturale:</i> <b>2</b>	<i>Grado di efficienza:</i> <b>3</b>
<b>NOTE</b>	La sezione libera di deflusso pare leggermente sottodimensionata in funzione della portata al colmo trasmessa dal bacino idrografico del Bavorgo in caso di eventi estremi di precipitazione. In particolare la sponda destra in coincidenza del ponte, avendo un'altezza ridotta, potrebbe favorire l'esondazione della portata liquido solida lungo le vie del centro abitato.	
<b>FOTO</b>

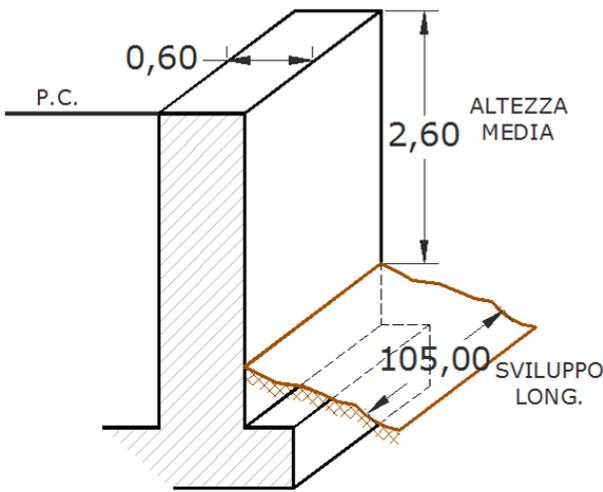
Bacino idrico	Corso d'acqua	Comune	Data rilievo	Tipologia	Codice
<b>Bavorgo</b>	<b>Bavorgo</b>	<b>Collio</b>	<b>03.08.2012</b>	<b>Muro d'argine</b>	<b>BAV017</b>

<b>TIPOLOGIA</b>	Muro d'argine in dx idrografica				
<b>MATERIALI</b>	Muro d'argine in CA				
<b>DIFESA AL PIEDE</b>	No				
<b>STATO DELL'OPERA</b>	L'opera si presenta in buono stato di conservazione. Non si evidenziano particolari problemi di erosione al piede e/o cedimenti differenziali della struttura, anche se il piede risulta scoperto a tratti e soggetto al flusso idraulico.				
	<i>Grado di integrità strutturale:</i>		<i>Grado di efficienza:</i>		
	<b>1</b>		<b>1</b>		
<b>NOTE</b>					
<b>FOTO</b>

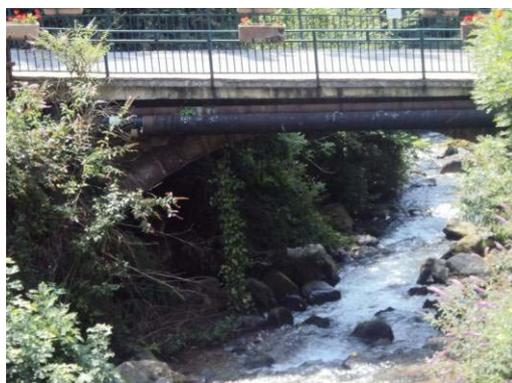
**Fig 1: Vista da monte**

<b>TIPOLOGIA</b>	Ponte ad arco	
<b>MATERIALI</b>	Ponte in CLS e pietra	
<b>OPERE SPONDA SX</b>	No	
<b>OPERE SPONDA DX</b>	Sì, muro d'argine identificato con codice <b>BAV017</b>	
<b>STATO DELL'OPERA</b>	L'opera si presenta in buono stato di conservazione, non si evidenziano problemi di erosione delle spalle e la sezione libera di deflusso pare sufficientemente dimensionata.	
	<i>Grado di integrità strutturale:</i> <b>1</b>	<i>Grado di efficienza:</i> <b>1</b>
<b>NOTE</b>	Presenza di vegetazione arbustiva e parzialmente d'alto fusto lungo le sponde, soprattutto in sx idrografica.

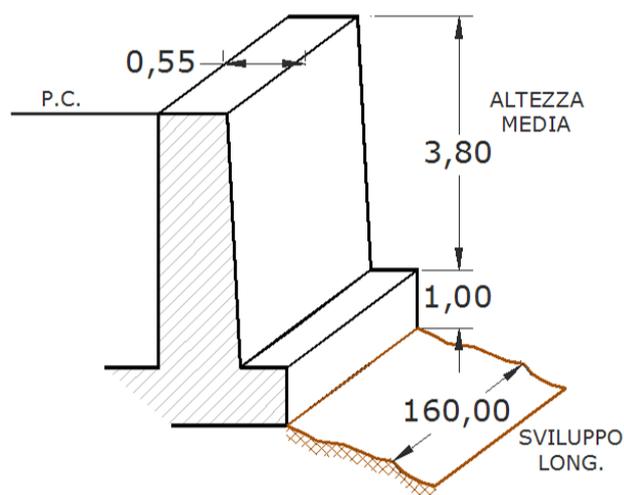
Bacino idrico	Corso d'acqua	Comune	Data rilievo	Tipologia	Codice
<b>Bavorgo</b>	<b>Bavorgo</b>	<b>Collio</b>	<b>03.08.2012</b>	<b>Muro d'argine</b>	<b>BAV023</b>

<b>TIPOLOGIA</b>	Muro d'argine in dx idrografica	
<b>MATERIALI</b>	Muro d'argine in CA ed a tratti in CLS e massi	
<b>DIFESA AL PIEDE</b>	No	
<b>STATO DELL'OPERA</b>	L'opera si presenta in discreto stato di conservazione anche se in alcuni tratti si evidenziano problemi di erosione al piede della struttura.	
	<i>Grado di integrità strutturale:</i> <b>2</b>	<i>Grado di efficienza:</i> <b>1</b>
<b>NOTE</b>	Per alcune porzioni, l'opera risulta avere la fondazione ad una quota superiore rispetto al fondo alveo e poggiante su tratti di scarpata vegetata. Inoltre la porzione dell'opera in prossimità del ponte <b>BAV022</b> risulta essere una scogliera in massi ciclopici e CLS.	
<b>FOTO</b>

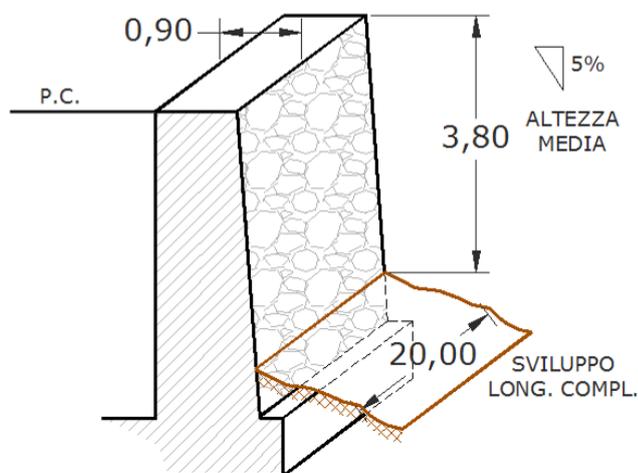
Bacino idrico	Corso d'acqua	Comune	Data rilievo	Tipologia	Codice
<b>Bavorgo</b>	<b>Bavorgo</b>	<b>Collio</b>	<b>03.08.2012</b>	<b>Muro d'argine</b>	<b>BAV024</b>

<b>TIPOLOGIA</b>	Muro d'argine in sx idrografica	
<b>MATERIALI</b>	Muro d'argine in CLS e pietrame	
<b>DIFESA AL PIEDE</b>	No	
<b>STATO DELL'OPERA</b>	L'opera si presenta in buono stato di conservazione. Non si evidenziano particolari problemi di erosione al piede e/o cedimenti differenziali della struttura.	
	<i>Grado di integrità strutturale:</i> <b>1</b>	<i>Grado di efficienza:</i> <b>1</b>
<b>NOTE</b>	Presenza di vegetazione arbustiva sulla sponda.	
<b>FOTO</b>

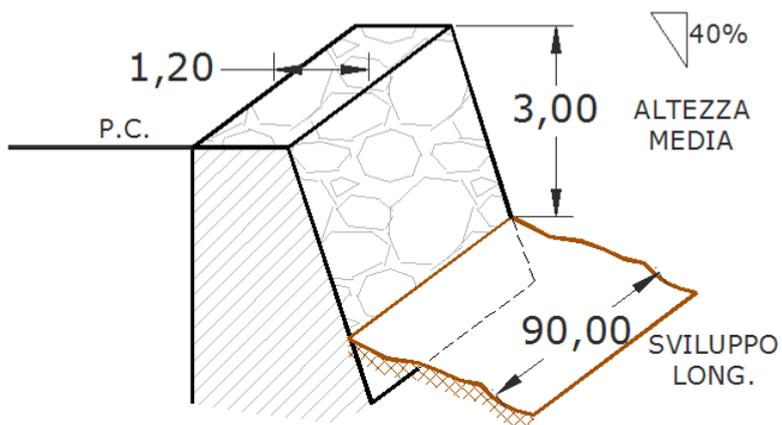
Bacino idrico	Corso d'acqua	Comune	Data rilievo	Tipologia	Codice
<b>Bavorgo</b>	<b>Bavorgo</b>	<b>Collio</b>	<b>03.08.2012</b>	<b>Scogliera</b>	<b>BAV025</b>

<b>TIPOLOGIA</b>	Scogliera in sx idrografica	
<b>MATERIALI</b>	Scogliera in massi ciclopici a secco	
<b>DIFESA AL PIEDE</b>	No	
<b>STATO DELL'OPERA</b>	L'opera si presenta in discreto stato di conservazione. Non si evidenziano particolari problemi di erosione al piede.	
	<i>Grado di integrità strutturale:</i> <b>2</b>	<i>Grado di efficienza:</i> <b>1</b>
<b>NOTE</b>	L'opera, nel tratto terminale di valle, protegge il piede dei fabbricati in sx idrografica.	
<b>FOTO</b>

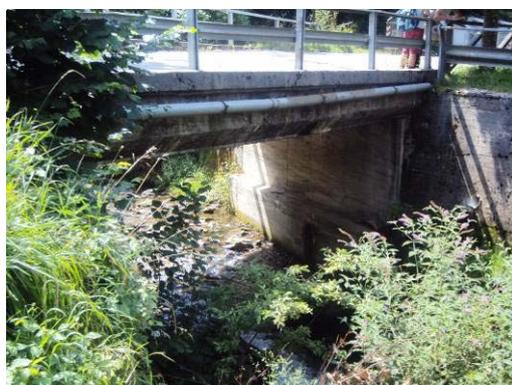
**Fig 1: Vista da monte**

<b>TIPOLOGIA</b>	Ponte	
<b>MATERIALI</b>	Ponte in CA	
<b>OPERE SPONDA SX</b>	No	
<b>OPERE SPONDA DX</b>	No	
<b>STATO DELL'OPERA</b>	L'opera si presenta in buono stato di conservazione, non si evidenziano problemi di erosione delle spalle e la sezione libera di deflusso pare sufficientemente dimensionata.	
	<i>Grado di integrità strutturale:</i> <b>1</b>	<i>Grado di efficienza:</i> <b>1</b>
<b>NOTE</b>

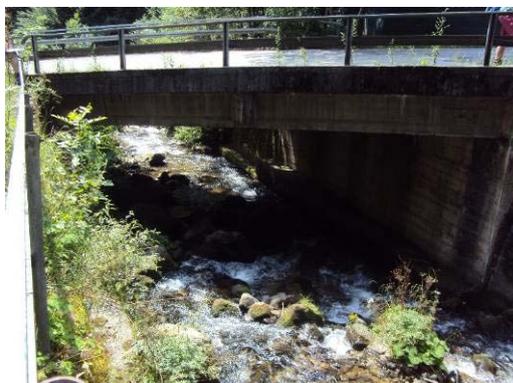
**Fig 1: Vista da monte**

<b>TIPOLOGIA</b>	Ponte	
<b>MATERIALI</b>	Ponte in CA	
<b>OPERE SPONDA SX</b>	No	
<b>OPERE SPONDA DX</b>	No	
<b>STATO DELL'OPERA</b>	L'opera si presenta in buono stato di conservazione, non si evidenziano problemi di erosione delle spalle e la sezione libera di deflusso pare sufficientemente dimensionata.	
	<i>Grado di integrità strutturale:</i> <b>1</b>	<i>Grado di efficienza:</i> <b>1</b>
<b>NOTE</b>	Il piede di entrambe le spalle risulta essere scoperto, potrebbe essere necessaria la realizzazione di una piccola soglia di valle al fine di sopraelevare parzialmente il fondo dell'alveo.

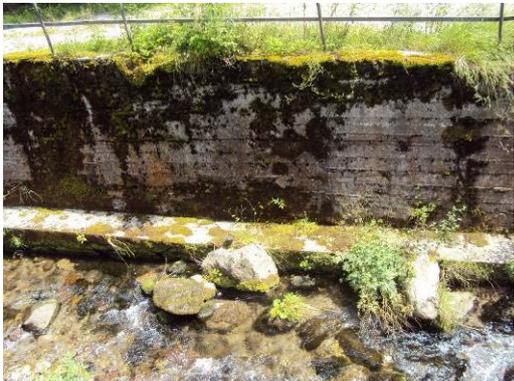
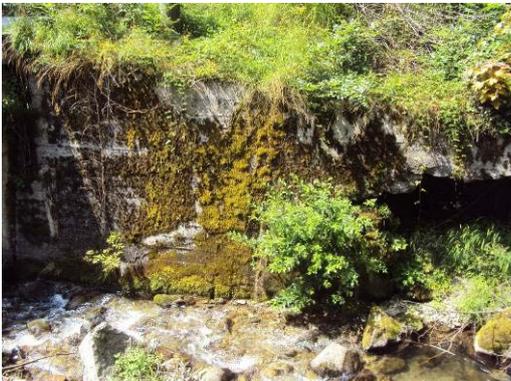
<i>Fig 1: Vista muro in sx</i>	<i>Fig 2: Vista muro in dx</i>

<b>TIPOLOGIA</b>	Muro d'argine in dx e sx idrografica	
<b>MATERIALI</b>	Muro d'argine in CA	
<b>DIFESA AL PIEDE</b>	No	
<b>STATO DELL'OPERA</b>	L'opera si presenta complessivamente in discreto stato di conservazione. In particolare in muro in sinistra idrografica presenta il piede scoperto e soggetto all'erosione del flusso idraulico. Il muro in destra invece, in coincidenza del ponte in disuso <b>BAV032</b> presenta una grave lesione da crollo che potrebbe progressivamente interessare la spalla del ponte <b>BAV030</b> posto a valle e già ora interessa parte della spalla del ponte <b>BAV032</b> che potrebbe cedere ostruendo parzialmente l'alveo.	
	<i>Grado di integrità strutturale:</i> <b>3</b>	<i>Grado di efficienza:</i> <b>2</b>
<b>NOTE</b>		
<b>FOTO</b>

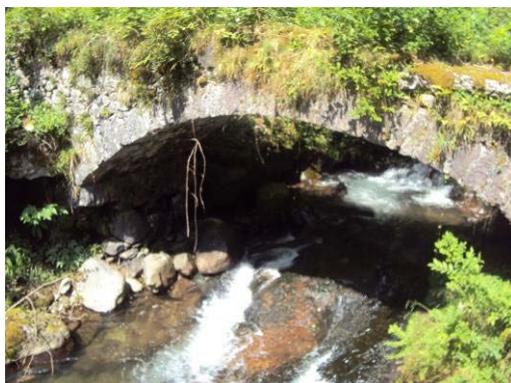
**Fig 1: Vista da valle**

<b>TIPOLOGIA</b>	Ponte ad arco in disuso	
<b>MATERIALI</b>	Ponte in pietrame e CLS	
<b>OPERE SPONDA SX</b>	No	
<b>OPERE SPONDA DX</b>	No	
<b>STATO DELL'OPERA</b>	L'opera si presenta in cattivo stato di conservazione, si evidenzia un grosso problema di erosione alla spalla destra che interessa anche il muro d'argine di valle <b>BAV031</b> .	
	<i>Grado di integrità strutturale:</i> <b>3</b>	<i>Grado di efficienza:</i> <b>2</b>
<b>NOTE</b>

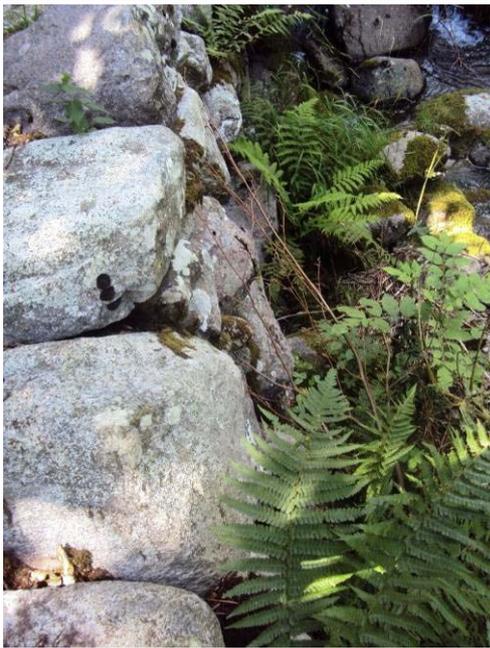
<i>Fig 1: Vista da valle</i>

<b>TIPOLOGIA</b>	Scogliera in dx idrografica	
<b>MATERIALI</b>	Scogliera in massi ciclopici a secco	
<b>DIFESA AL PIEDE</b>	No	
<b>STATO DELL'OPERA</b>	L'opera si presenta in discreto stato di conservazione. Non si evidenziano particolari problemi di erosione al piede.	
	<i>Grado di integrità strutturale:</i> <b>2</b>	<i>Grado di efficienza:</i> <b>2</b>
<b>NOTE</b>		
<b>FOTO</b>

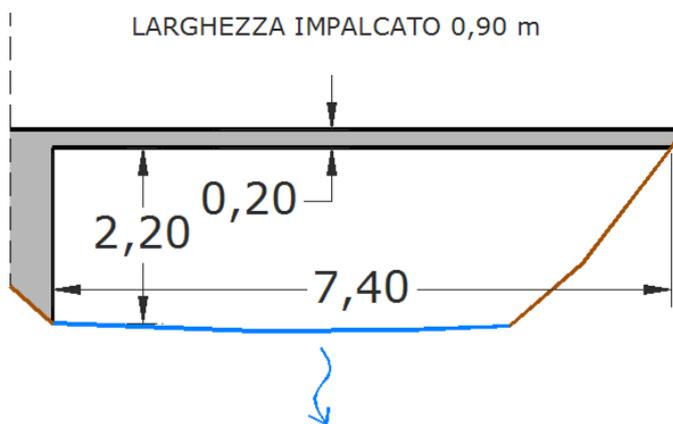
Bacino idrico	Corso d'acqua	Comune	Data rilievo	Tipologia	Codice
<b>Bavorgo</b>	<b>Bavorgo</b>	<b>Collio</b>	<b>03.08.2012</b>	<b>Ponte</b>	<b>BAV034</b>

<b>TIPOLOGIA</b>	Ponticello pedonale	
<b>MATERIALI</b>	Ponticello in acciaio e legno	
<b>OPERE SPONDA SX</b>	No	
<b>OPERE SPONDA DX</b>	No	
<b>STATO DELL'OPERA</b>	L'opera si presenta in pessimo stato di conservazione.	
	<i>Grado di integrità strutturale:</i> <b>3</b>	<i>Grado di efficienza:</i> <b>3</b>
<b>NOTE</b>

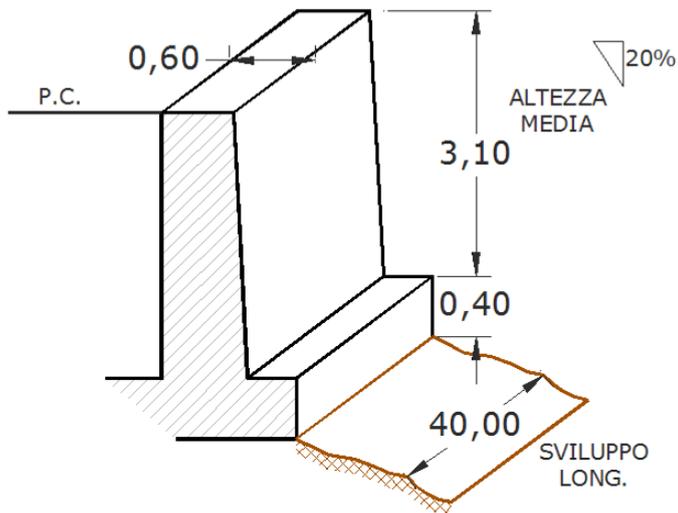
Bacino idrico	Corso d'acqua	Comune	Data rilievo	Tipologia	Codice
<b>Bavorgo</b>	<b>Bavorgo</b>	<b>Collio</b>	<b>03.08.2012</b>	<b>Muro d'argine</b>	<b>BAV035</b>

<b>TIPOLOGIA</b>	Muro d'argine in dx idrografica	
<b>MATERIALI</b>	Muro d'argine CA	
<b>DIFESA AL PIEDE</b>	No	
<b>STATO DELL'OPERA</b>	L'opera si presenta in buono stato di conservazione. Non si evidenziano particolari problemi di erosione al piede e/o cedimenti differenziali della struttura.	
	<i>Grado di integrità strutturale:</i> <b>1</b>	<i>Grado di efficienza:</i> <b>1</b>
<b>NOTE</b>	Il piede risulta scoperto e quindi esposto alla potenziale erosione operata dalla corrente.

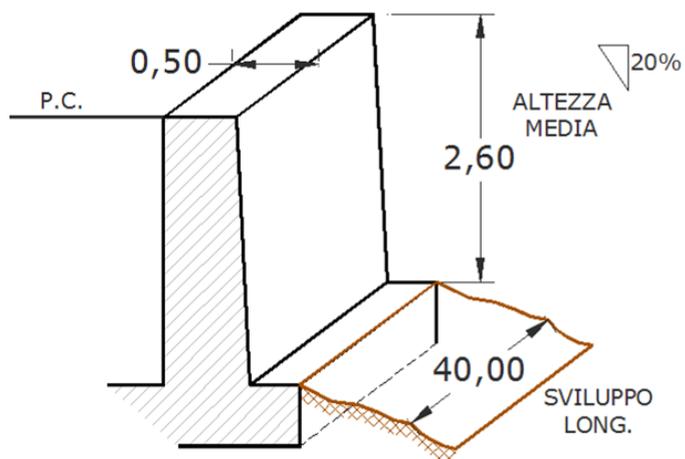
Bacino idrico	Corso d'acqua	Comune	Data rilievo	Tipologia	Codice
<b>Bavorgo</b>	<b>Bavorgo</b>	<b>Collio</b>	<b>03.08.2012</b>	<b>Muro d'argine</b>	<b>BAV036</b>

<b>TIPOLOGIA</b>	Muro d'argine in sx idrografica	
<b>MATERIALI</b>	Muro d'argine CA	
<b>DIFESA AL PIEDE</b>	No	
<b>STATO DELL'OPERA</b>	L'opera si presenta in buono stato di conservazione. Non si evidenziano particolari problemi di erosione al piede e/o cedimenti differenziali della struttura.	
	<i>Grado di integrità strutturale:</i> <b>1</b>	<i>Grado di efficienza:</i> <b>2</b>
<b>NOTE</b>	L'opera risulta traslato a fianco dell'alveo e per tanto ad una certa distanza da esso ma può operare in caso di eventuali piene.	
<b>FOTO</b>

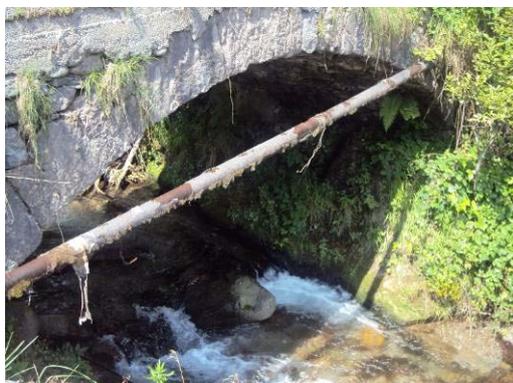
**Fig 1: Vista da valle**

<b>TIPOLOGIA</b>	Ponte ad arco	
<b>MATERIALI</b>	Ponte in pietrame e CLS con allargamento impalcato in CA	
<b>OPERE SPONDA SX</b>	No	
<b>OPERE SPONDA DX</b>	No	
<b>STATO DELL'OPERA</b>	L'opera si presenta in buono stato di conservazione, non si evidenziano problemi di erosione delle spalle e la sezione libera di deflusso pare sufficientemente dimensionata.	
	<i>Grado di integrità strutturale:</i> <b>1</b>	<i>Grado di efficienza:</i> <b>1</b>
<b>NOTE</b>	Presenza di vegetazione arbustiva e d'alto fusto sulle sponde a monte dell'opera

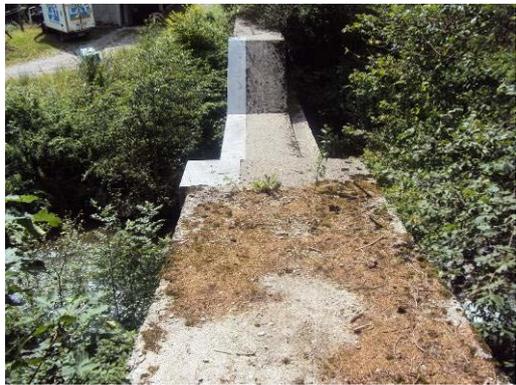
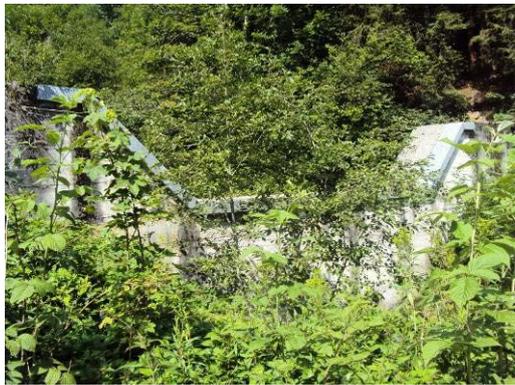
<b>Fig 1: Vista dalla spalla sx</b>	<b>Fig 2: Vista frontale</b>

<b>TIPOLOGIA</b>	Briglia	
<b>MATERIALI</b>	Briglia in CLS	
<b>CONTROBRIGIE</b>	No	
<b>PLATEA</b>	No	
<b>OPERE SPONDA SX</b>	No	
<b>OPERE SPONDA DX</b>	No	
<b>STATO DELL'OPERA</b>	L'opera si presenta in discreto stato di conservazione. Il coronamento della briglia e risulta essere parzialmente eroso dal flusso della corrente. La spalla della briglia inoltre prosegue in destra idrografica per una lunghezza di circa 30 ml costituendo una protezione per il fabbricato posto subito a valle della stessa.	
	<i>Grado di integrità strutturale:</i> <b>1</b>	<i>Grado di efficienza:</i> <b>1</b>
<b>NOTE</b>	Presenza di vegetazione arbustiva e d'alto fusto in alveo.	
<b>FOTO</b>

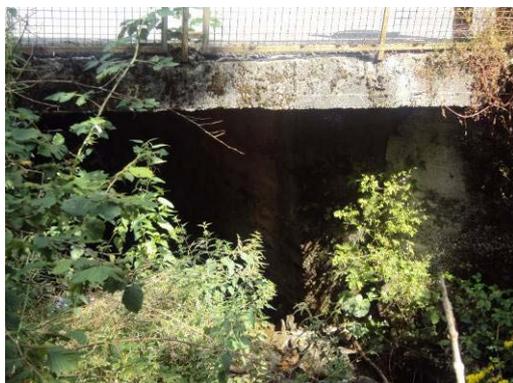
**Fig 1: Vista da valle**

<b>TIPOLOGIA</b>	Ponte	
<b>MATERIALI</b>	Ponte in CA	
<b>OPERE SPONDA SX</b>	No	
<b>OPERE SPONDA DX</b>	No	
<b>STATO DELL'OPERA</b>	L'opera si presenta in buono stato di conservazione, non si evidenziano problemi di erosione delle spalle e la sezione libera di deflusso pare sufficientemente dimensionata.	
	<i>Grado di integrità strutturale:</i> <b>1</b>	<i>Grado di efficienza:</i> <b>1</b>
<b>NOTE</b>	Presenza di vegetazione arbustiva e sulle sponde a monte e valle dell'opera.

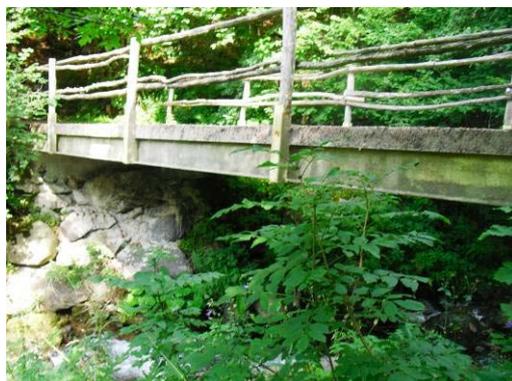
**Fig 1: Vista da valle**

<b>TIPOLOGIA</b>	Ponte	
<b>MATERIALI</b>	Ponte in CA, spalle in pietrame e CLS	
<b>OPERE SPONDA SX</b>	No	
<b>OPERE SPONDA DX</b>	No	
<b>STATO DELL'OPERA</b>	L'opera si presenta in buono stato di conservazione, non si evidenziano problemi di erosione e/o cedimenti delle spalle.	
	<i>Grado di integrità strutturale:</i> <b>1</b>	<i>Grado di efficienza:</i> <b>1</b>
<b>NOTE</b>	Presenza di vegetazione arbustiva e d'alto fusto sulle sponde dell'alveo.

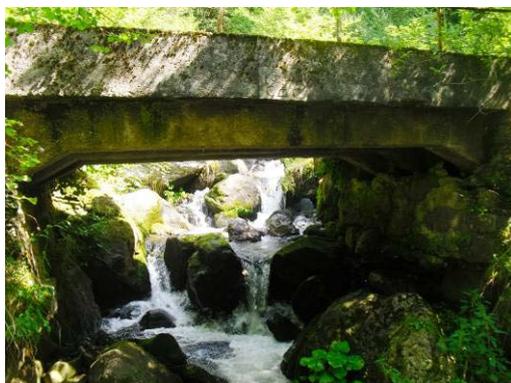
**Fig 1: Vista da valle**

<b>TIPOLOGIA</b>	Ponte	
<b>MATERIALI</b>	Ponte in CA, spalle in pietrame e CLS	
<b>OPERE SPONDA SX</b>	No	
<b>OPERE SPONDA DX</b>	No	
<b>STATO DELL'OPERA</b>	L'opera si presenta in discreto stato di conservazione, si evidenzia un'erosione del piede di entrambe le spalle.	
	<i>Grado di integrità strutturale:</i> <b>2</b>	<i>Grado di efficienza:</i> <b>1</b>
<b>NOTE</b>

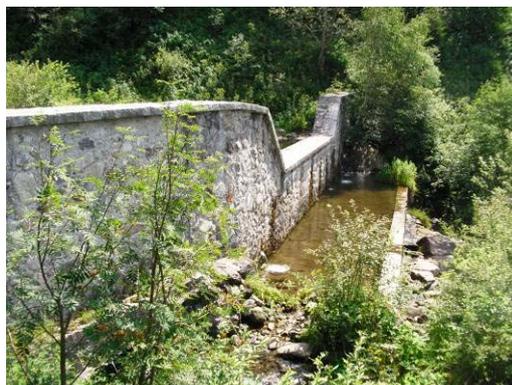
**Fig 1: Vista dalla sponda dx**

<b>TIPOLOGIA</b>	Briglia	
<b>MATERIALI</b>	Briglia in CLS e pietrame	
<b>CONTROBRIGLIE</b>	Sì, in CLS	
<b>PLATEA</b>	No	
<b>OPERE SPONDA SX</b>	No	
<b>OPERE SPONDA DX</b>	No	
<b>STATO DELL'OPERA</b>	L'opera si presenta in buono stato di conservazione, si evidenzia un parziale sifonamento della spalla destra dal quale fuoriesce il flusso di magra del torrente, che di fatto non prosegue verso valle attraverso la gaveta.	
	<i>Grado di integrità strutturale:</i> <b>2</b>	<i>Grado di efficienza:</i> <b>2</b>
<b>NOTE</b>	Si evidenzia la presenza di accumuli di materiale solido a pezzatura variabile nel bacino creato dall'opera. Tali accumuli solidi risultano interessati, come le sponde, da vegetazione d'alto fusto ed arbustiva.

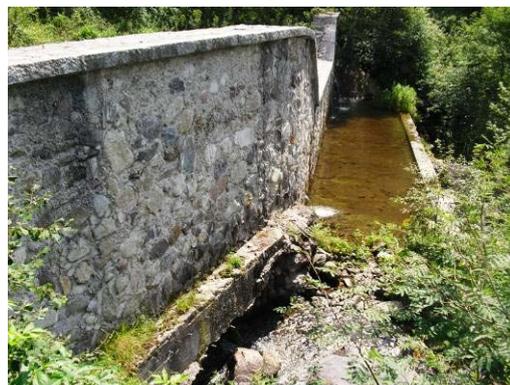
**Fig 2: Spalla dx sifonata e controbriglia**

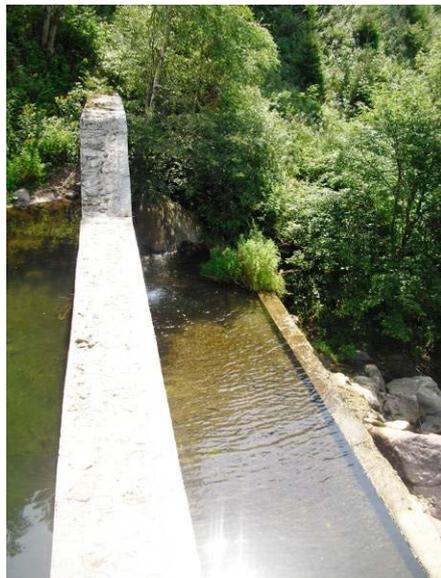
**Fig 3: Gaveta e controbriglia**

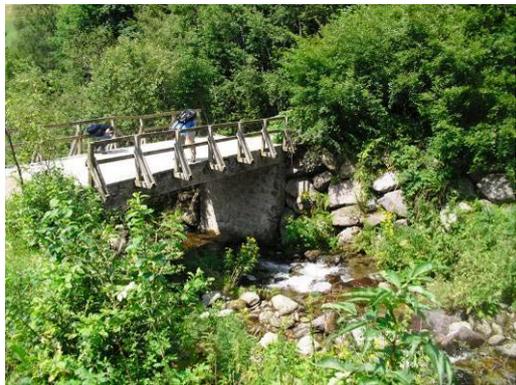
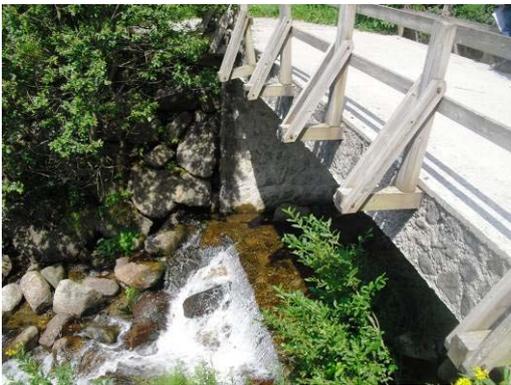
<i>Fig 1: Vista da monte</i>	<i>Fig 2: Vista impalcato e soglia</i>

<b>TIPOLOGIA</b>	Ponte	
<b>MATERIALI</b>	Ponte in CA, spalle in pietrame e CLS	
<b>OPERE SPONDA SX</b>	No	
<b>OPERE SPONDA DX</b>	No	
<b>STATO DELL'OPERA</b>	L'opera si presenta in ottimo stato di conservazione, non si evidenziano segni di erosione e/o cedimenti delle spalle	
	<i>Grado di integrità strutturale:</i> <b>1</b>	<i>Grado di efficienza:</i> <b>1</b>
<b>NOTE</b>		
<b>FOTO</b>

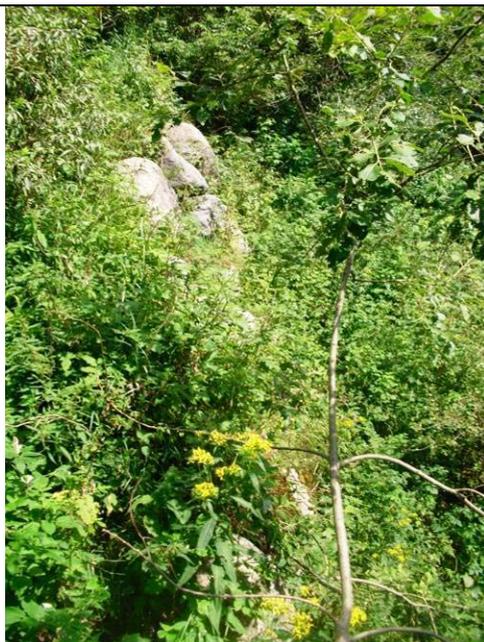
**Fig 1: Vista laterale**

<b>TIPOLOGIA</b>	Briglia filtrante	
<b>MATERIALI</b>	Briglia in CLS e pietrame	
<b>CONTROBRIGLIE</b>	Sì, in CLS e pietrame	
<b>PLATEA</b>	No	
<b>OPERE SPONDA SX</b>	No	
<b>OPERE SPONDA DX</b>	Sì, scogliera identificata con codice <b>BAV056</b>	
<b>STATO DELL'OPERA</b>	L'opera si presenta in buono stato di conservazione, non si evidenziano erosioni o cedimenti né del corpo briglia né della contro briglia.	
	<i>Grado di integrità strutturale:</i> <b>1</b>	<i>Grado di efficienza:</i> <b>2</b>
<b>NOTE</b>	Forte presenza di vegetazione d'alto fusto ed arbustiva in alveo.
