Censimento delle opere idrauliche e dei dissesti

Bacino idrico	Corso d'acqua	Comune	Data rilievo	Tipologia	Codice
Closura	Closura	Collio	04.07.2013	Dissesto	CLO001

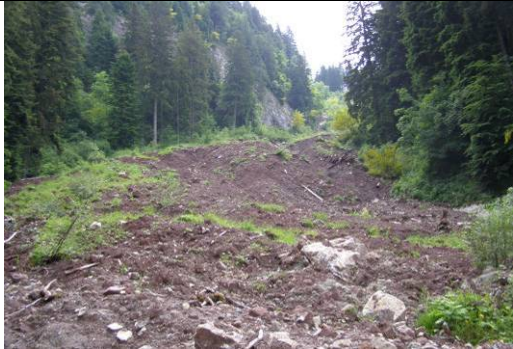
TIPOLOGIA	Dissesto				
DESCRIZIONE	Frana per scivolamento della coltre detritico-colluviale legata alla saturazione dei terreni in concomitanza degli eventi meteorici dell'aprile 2013. La conseguente colata di fango e di materiale detritico ha, per un primo tratto, scavato un nuovo compluvio e poi si è mossa per circa 500 ml lungo l'alveo esistente caratterizzato dalla presenza di piccole soglie realizzate con tronchi di abete.				
FOTO

<p style="text-align: center;">Fig 1: Vista corpo principale frana</p>

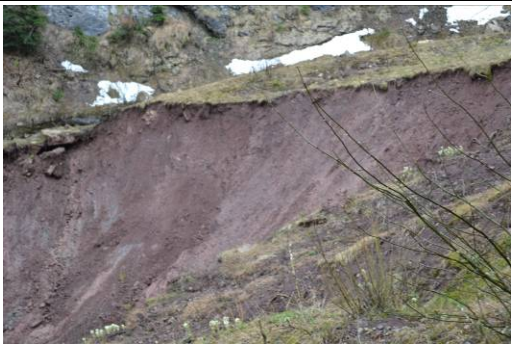
<p style="text-align: center;">Fig 2: Nicchia di distacco</p>

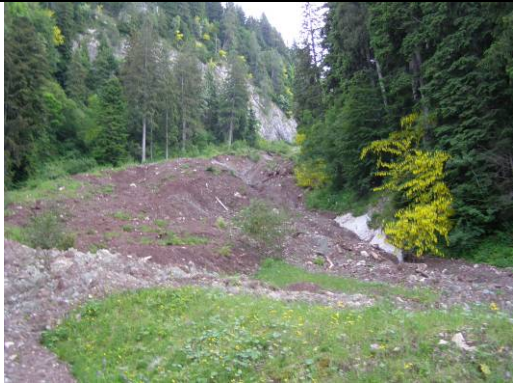
<p style="text-align: center;">Fig 3: Vista dal piede della frana</p>

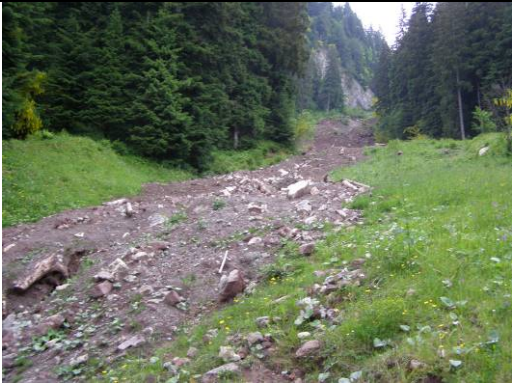
<p style="text-align: center;">Fig 4: Colata</p>

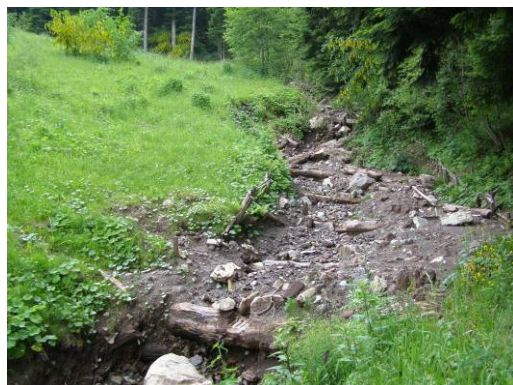
Fig 5: Alveo esistente non interessato dalla colata

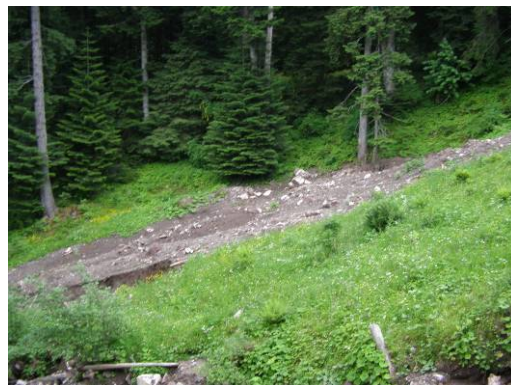
Fig 6: Colata

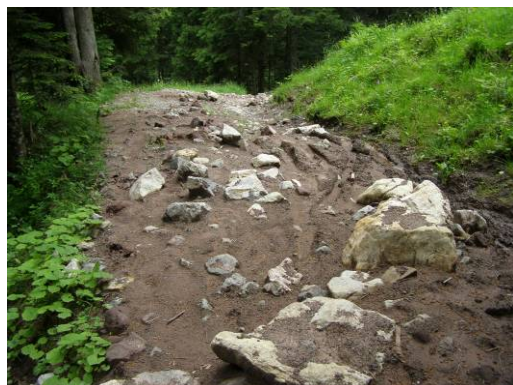
Fig 7: Tratto di strada interessato dalla colata

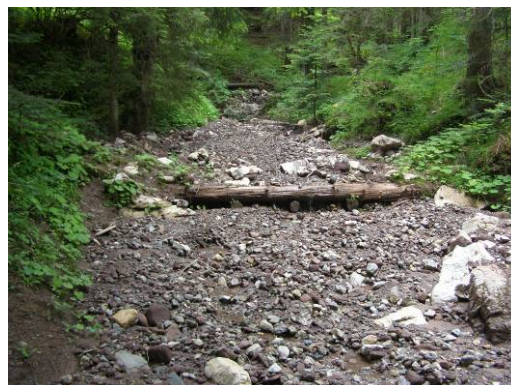
Fig 6: Alveo interessato dalla colata

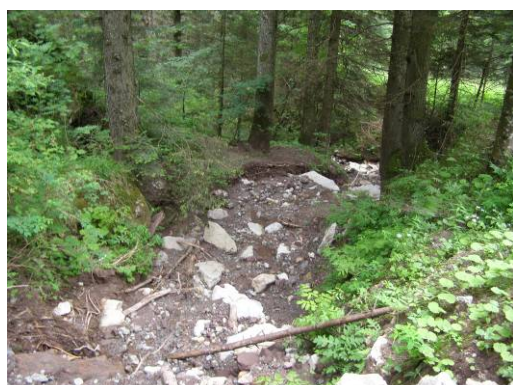
Fig 7: Alveo interessato dalla colata

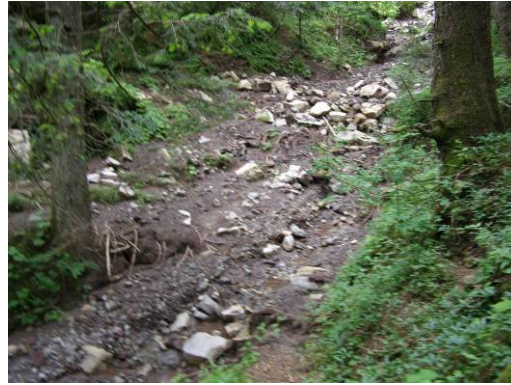
Fig 8: Alveo interessato dalla colata
