**STUDIO IDROGEOLOGICO
A SCALA DI SOTTOBACINO IDROGRAFICO
DELLA VALLE TROMPIA**

OPERE ESISTENTI

TAV. 05.22

Censimento delle opere idrauliche e dei dissesti

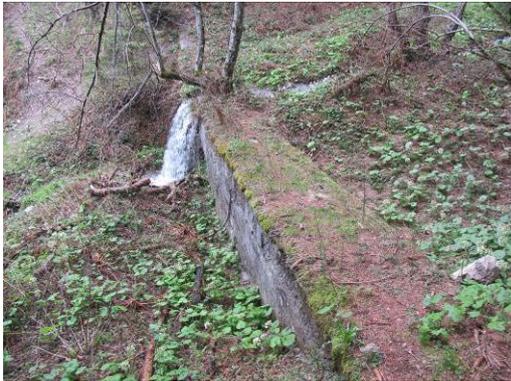
TIPOLOGIA	Briglia a corda molle	
MATERIALI	Briglia in CLS	
CONTROBRIGLIE	No	
PLATEA	No	
OPERE SPONDA SX	No	
OPERE SPONDA DX	No	
STATO DELL'OPERA	L'opera si presenta in cattivo stato di conservazione. Si evidenziano forti lesioni del corpo centrale della briglia, il piede dell'opera risulta gravemente eroso e parte della gaveta risulta crollata.	
	<i>Grado di integrità strutturale:</i> 3	<i>Grado di efficienza:</i> 3
NOTE	Presenza di accumuli di materiale detritico a tergo dell'opera e in coincidenza della gaveta

<p>Fig 1: Vista dalla sponda sinistra</p>

<p>Fig 2: Vista corpo centrale</p>
-------------	--	--

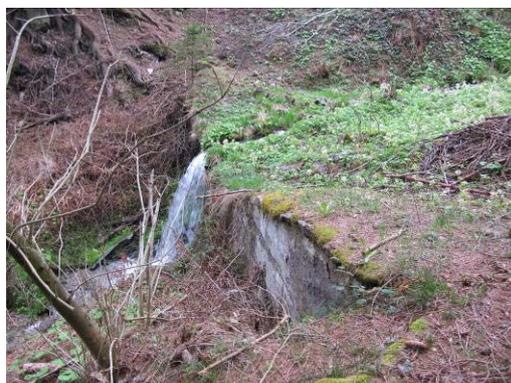
TIPOLOGIA	Briglia a corda molle	
MATERIALI	Briglia in CLS	
CONTROBRIGLIE	No	
PLATEA	No	
OPERE SPONDA SX	No	
OPERE SPONDA DX	No	
STATO DELL'OPERA	L'opera si presenta in cattivo stato di conservazione. Si evidenziano forti lesioni del corpo centrale della briglia e della spalla destra, il piede dell'opera risulta gravemente eroso e parte della gaveta risulta crollata.	
	<i>Grado di integrità strutturale:</i> 3	<i>Grado di efficienza:</i> 3
NOTE	Presenza di accumuli di materiale detritico a tergo dell'opera e in coincidenza della gaveta

Fig 1: Vista laterale dalla sponda sinistra

Fig 2: Vista frontale

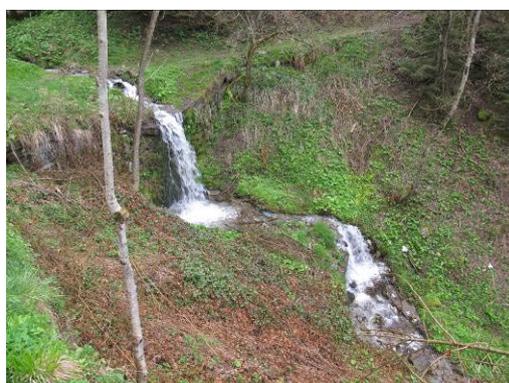
TIPOLOGIA	Briglia a corda molle	
MATERIALI	Briglia in CLS	
CONTROBRIGLIE	Sì, in CLS	
PLATEA	No	
OPERE SPONDA SX	No	
OPERE SPONDA DX	No	
STATO DELL'OPERA	L'opera si presenta in discreto stato di conservazione, la briglia non presenta lesioni dovute ad erosione e/o sifonamento. Al contrario, anche se in minima parte, si manifestano nella contro briglia di valle.	
	<i>Grado di integrità strutturale:</i> 2	<i>Grado di efficienza:</i> 2
NOTE

Fig 1: Vista laterale dalla sponda destra

Fig 2: Vista briglia

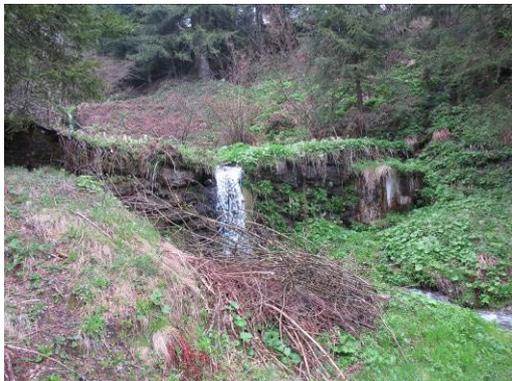
TIPOLOGIA	Briglia a corda molle	
MATERIALI	Briglia in CLS e pietrame	
CONTROBRIGLIE	No	
PLATEA	No	
OPERE SPONDA SX	No	
OPERE SPONDA DX	No	
STATO DELL'OPERA	L'opera si presenta in cattivo stato di conservazione. Si evidenziano lesioni del corpo centrale della briglia e del piede dell'opera, la gaveta risulta erosa nella parte centrale.	
	<i>Grado di integrità strutturale:</i> 3	<i>Grado di efficienza:</i> 3
NOTE	Presenza di accumuli di materiale detritico a tergo dell'opera soprattutto nella parte centrale dell'alveo ed in coincidenza della gaveta.	
FOTO

Fig 1: Vista frontale	Fig 2: Vista laterale

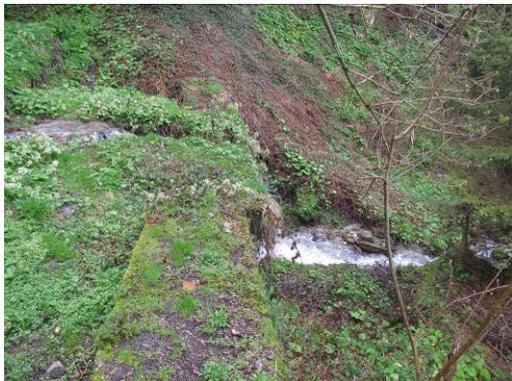
TIPOLOGIA	Briglia				
MATERIALI	Briglia in CLS				
CONTROBRIGLIE	No				
PLATEA	No				
OPERE SPONDA SX	No				
OPERE SPONDA DX	No				
STATO DELL'OPERA	L'opera si presenta in cattivo stato di conservazione. Si evidenziano lesioni del corpo centrale della briglia e del piede dell'opera.				
	<i>Grado di integrità strutturale:</i> 3		<i>Grado di efficienza:</i> 3		
NOTE	Presenza di accumuli di materiale detritico a tergo dell'opera, soprattutto nella parte centrale dell'alveo ed in coincidenza della gaveta.				
FOTO

Fig 1: Vista laterale		Fig 2: Vista frontale

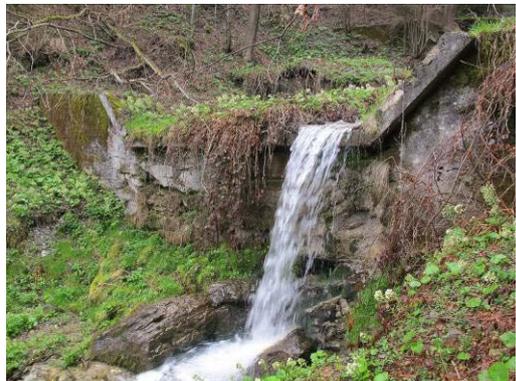
TIPOLOGIA	Briglia	
MATERIALI	Briglia in CLS	
CONTROBRIGLIE	No	
PLATEA	No	
OPERE SPONDA SX	No	
OPERE SPONDA DX	No	
STATO DELL'OPERA	L'opera si presenta in discreto stato di conservazione. Si evidenziano lesioni del corpo centrale della briglia ed il piede dell'opera risulta eroso.	
	<i>Grado di integrità strutturale:</i> 2	<i>Grado di efficienza:</i> 2
NOTE	Presenza di accumuli di materiale detritico a tergo dell'opera ed in coincidenza della gaveta la quale risulta quasi completamente interrita.	
FOTO

<p style="text-align: center;">Fig 1: Vista frontale</p>

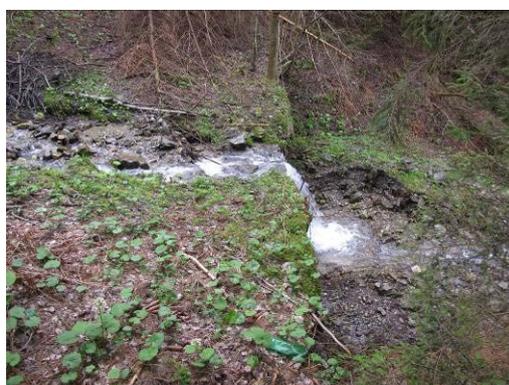
TIPOLOGIA	Briglia a corda molle	
MATERIALI	Briglia in CLS e pietrame	
CONTROBRIGLIE	No	
PLATEA	No	
OPERE SPONDA SX	No	
OPERE SPONDA DX	No	
STATO DELL'OPERA	L'opera si presenta in cattivo stato di conservazione. Si evidenziano lesioni del corpo centrale della briglia e del piede dell'opera, la gaveta risulta erosa nella parte centrale.	
	<i>Grado di integrità strutturale:</i> 3	<i>Grado di efficienza:</i> 3
NOTE	Presenza di accumuli di materiale detritico a tergo dell'opera soprattutto nella parte centrale dell'alveo. Presenza di vegetazione d'alto fusto in alveo.

Fig 1: Vista dalla sponda destra

Fig 2: Vista frontale

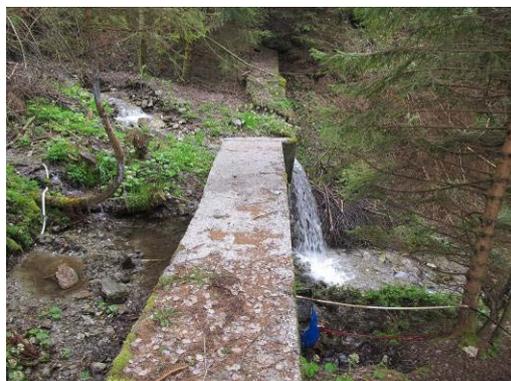
TIPOLOGIA	Briglia	
MATERIALI	Briglia in CLS	
CONTROBRIGLIE	No	
PLATEA	No	
OPERE SPONDA SX	No	
OPERE SPONDA DX	No	
STATO DELL'OPERA	L'opera si presenta in discreto stato di conservazione. Si evidenziano lesioni del corpo centrale della briglia ed il piede dell'opera risulta eroso.	
	<i>Grado di integrità strutturale:</i> 2	<i>Grado di efficienza:</i> 2
NOTE	Presenza di accumuli di materiale detritico a tergo dell'opera ed in coincidenza della gaveta. Presenza di vegetazione d'alto fusto in alveo.

Fig 1: Vista dalla sponda destra

Fig 2: Vista laterale

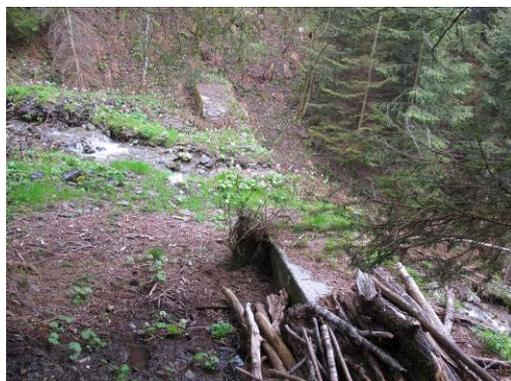
TIPOLOGIA	Briglia	
MATERIALI	Briglia in CLS	
CONTROBRIGLIE	No	
PLATEA	No	
OPERE SPONDA SX	No	
OPERE SPONDA DX	No	
STATO DELL'OPERA	L'opera si presenta in discreto stato di conservazione. Si evidenziano solo leggere lesioni del corpo centrale della briglia mentre il piede dell'opera risulta eroso.	
	<i>Grado di integrità strutturale:</i> 2	<i>Grado di efficienza:</i> 2
NOTE	Presenza di accumuli di materiale detritico a tergo dell'opera ed in coincidenza della gaveta la quale risulta interrta. Presenza di vegetazione d'alto fusto in alveo.

Fig 1: Vista dalla sponda destra

Fig 2: Vista laterale

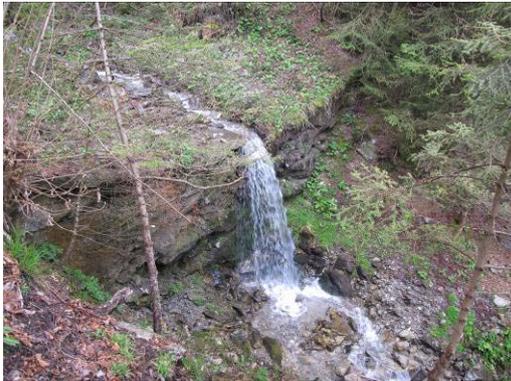
TIPOLOGIA	Briglia a corda molle				
MATERIALI	Briglia in CLS e pietrame				
CONTROBRIGLIE	No				
PLATEA	No				
OPERE SPONDA SX	No				
OPERE SPONDA DX	No				
STATO DELL'OPERA	L'opera si presenta in cattivo stato di conservazione. Si evidenziano lesioni del corpo centrale della briglia e del piede dell'opera, la gaveta risulta erosa nella parte centrale.				
	<i>Grado di integrità strutturale:</i> 3		<i>Grado di efficienza:</i> 3		
NOTE	Presenza di accumuli di materiale detritico a tergo dell'opera soprattutto nella parte centrale dell'alveo tanto che la gaveta risulta quasi completamente interrta. Presenza di vegetazione d'alto fusto in alveo e sulle sponde.				
FOTO

<p style="text-align: center;">Fig 1: Vista dalla sponda destra</p>

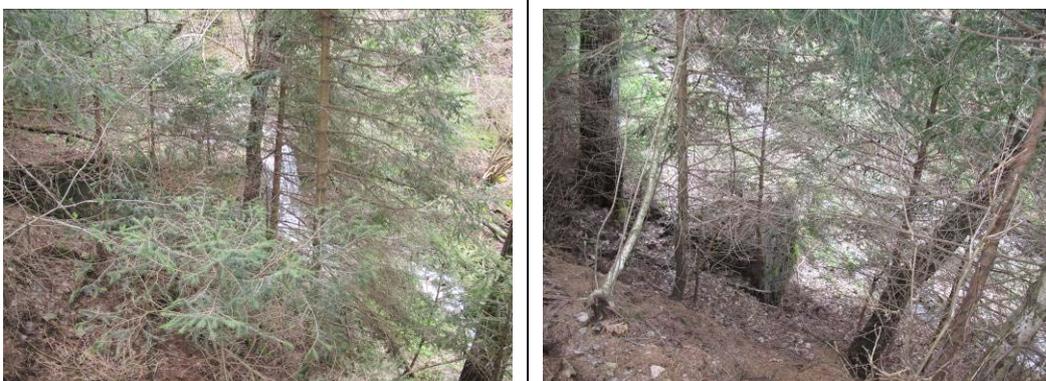
TIPOLOGIA	Briglia a corda molle	
MATERIALI	Briglia in CLS	
CONTROBRIGLIE	Sì, in gabbioni di rete metallica a doppia torsione e pietrame a secco	
PLATEA	No	
OPERE SPONDA SX	No	
OPERE SPONDA DX	No	
STATO DELL'OPERA	L'opera si presenta in cattivo stato di conservazione. Si evidenziano lesioni del corpo centrale della briglia e del piede dell'opera, la gaveta risulta erosa nella parte centrale. La contro briglia in gabbioni risulta completamente distrutta nella parte centrale.	
	<i>Grado di integrità strutturale:</i> 3	<i>Grado di efficienza:</i> 3
NOTE	Presenza di accumuli di materiale detritico a tergo dell'opera soprattutto nella parte centrale dell'alveo. Presenza di vegetazione d'alto fusto in alveo e sulle sponde.	
FOTO

<i>Fig 1: Vista briglia dalla sponda destra</i>	<i>Fig 2: Vista controbriglia dalla sponda destra</i>

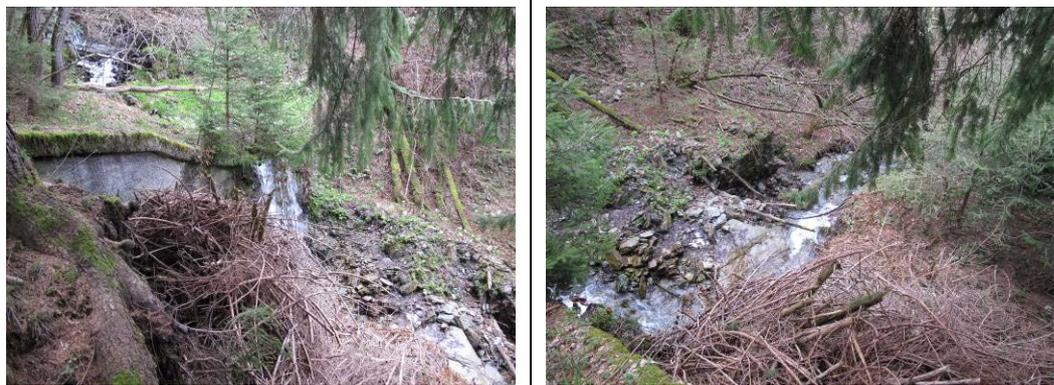
TIPOLOGIA	Briglia a corda molle	
MATERIALI	Briglia in CLS	
CONTROBRIGLIE	Sì, in gabbioni di rete metallica a doppia torsione e pietrame a secco	
PLATEA	No	
OPERE SPONDA SX	No	
OPERE SPONDA DX	No	
STATO DELL'OPERA	L'opera si presenta in cattivo stato di conservazione. Si evidenziano lesioni concentrate soprattutto al piede dell'opera. La contro briglia in gabbioni risulta completamente distrutta nella parte centrale.	
	<i>Grado di integrità strutturale:</i> 3	<i>Grado di efficienza:</i> 3
NOTE	Presenza di accumuli di materiale detritico a tergo ed a valle dell'opera soprattutto nella parte centrale dell'alveo. Presenza di vegetazione d'alto fusto in alveo e sulle sponde.	
FOTO

<i>Fig 1: Vista briglia dalla sponda destra</i>	<i>Fig 2: Vista controbriglia da tergo</i>

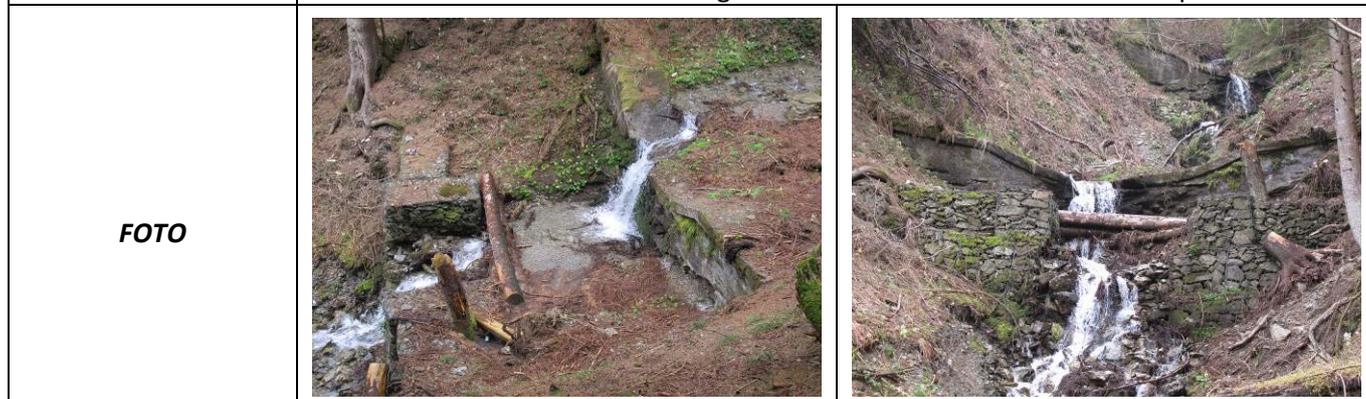
NOTE	Presenza di accumuli di materiale detritico a tergo dell'opera soprattutto nella parte centrale dell'alveo. Presenza di vegetazione d'alto fusto in alveo e sulle sponde.	
-------------	---	--

Fig 1: Vista briglia dalla sponda sinistra

Fig 2: Vista frontale

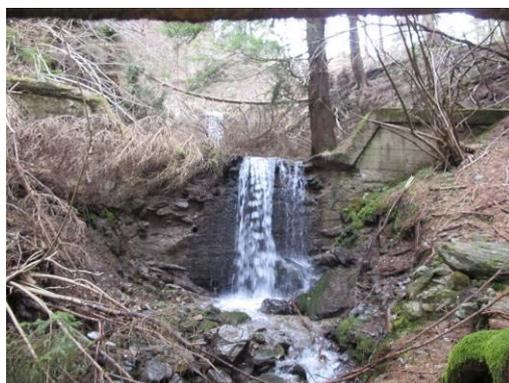
TIPOLOGIA	Briglia	
MATERIALI	Briglia in CLS	
CONTROBRIGLIE	No	
PLATEA	No	
OPERE SPONDA SX	No	
OPERE SPONDA DX	No	
STATO DELL'OPERA	L'opera si presenta in cattivo stato di conservazione. Si evidenziano lesioni del corpo centrale della briglia e del piede dell'opera.	
	<i>Grado di integrità strutturale:</i> 3	<i>Grado di efficienza:</i> 3
NOTE	Presenza di accumuli di materiale detritico a tergo dell'opera, soprattutto nella parte centrale dell'alveo ed in coincidenza della gaveta. Presenza di alberi caduti in alveo.

Fig 1: Vista frontale

Fig 2: Vista laterale
