**STUDIO IDROGEOLOGICO  
A SCALA DI SOTTOBACINO IDROGRAFICO  
DELLA VALLE TROMPIA**

**OPERE ESISTENTI**

**TAV. 05.24**

## Censimento delle opere idrauliche e dei dissesti

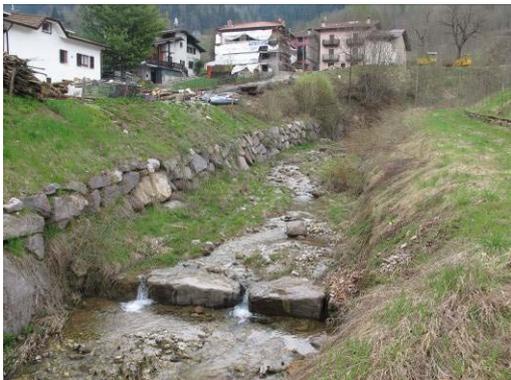
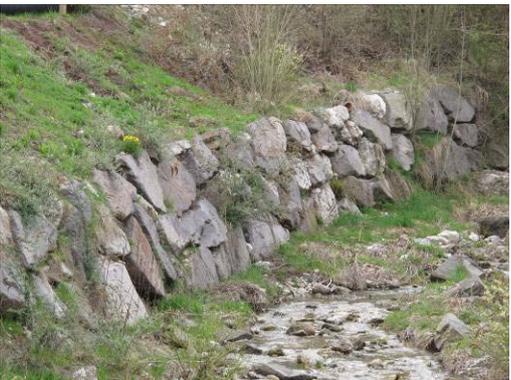
<b>TIPOLOGIA</b>	Scogliera in dx e sx idrografica				
<b>MATERIALI</b>	Scogliera in massi ciclopici a secco				
<b>DIFESA AL PIEDE</b>	No				
<b>STATO DELL'OPERA</b>	L'opera si presenta in ottimo stato di conservazione. Non si evidenziano particolari problemi di erosione e/o sifonamento del piede.				
	<i>Grado di integrità strutturale:</i>		<i>Grado di efficienza:</i>		
	<b>1</b>		<b>1</b>		
<b>NOTE</b>					
<b>FOTO</b>

<i>Fig 1: Vista da valle</i>		<i>Fig 2: Particolare</i>

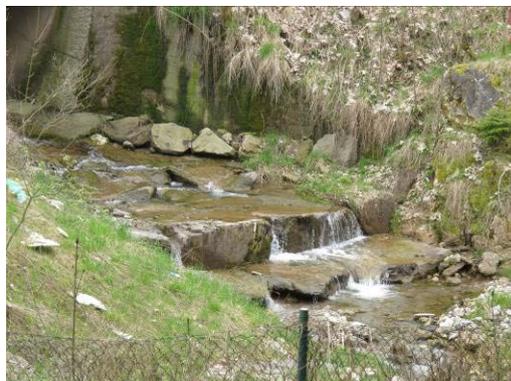
<b>TIPOLOGIA</b>	Soglia	
<b>MATERIALI</b>	Soglia in massi ciclopici a secco	
<b>CONTROBRIGLIE</b>	No	
<b>PLATEA</b>	Sì, platea in massi ciclopici a secco posta a monte dell'opera	
<b>OPERE SPONDA SX</b>	Sì, scogliera identificata con codice <b>INF001</b>	
<b>OPERE SPONDA DX</b>	Sì, scogliera identificata con codice <b>INF001</b>	
<b>STATO DELL'OPERA</b>	L'opera si presenta in ottimo stato di conservazione. Non si evidenziano particolari problemi di erosione e/o sifonamento del piede.	
	<i>Grado di integrità strutturale:</i> <b>1</b>	<i>Grado di efficienza:</i> <b>1</b>
<b>NOTE</b>

**Fig 1: Vista da valle**

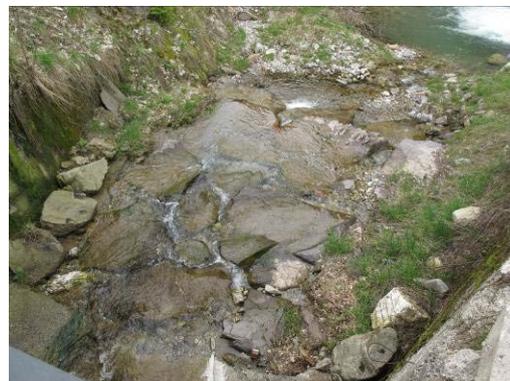
**Fig 2: Vista da monte**

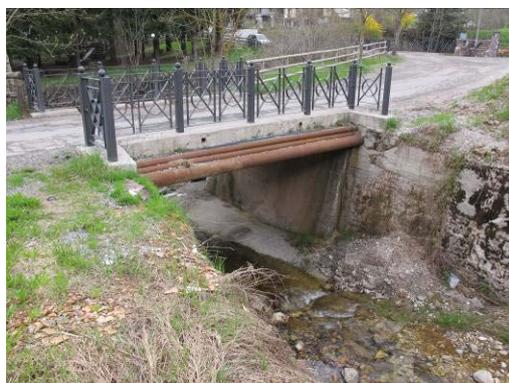
<b>TIPOLOGIA</b>	Ponte	
<b>MATERIALI</b>	Ponte e spalle in CA	
<b>OPERE SPONDA SX</b>	No	
<b>OPERE SPONDA DX</b>	No	
<b>STATO DELL'OPERA</b>	L'opera si presenta in ottimo stato di conservazione, non si segnalano problemi legati ad erosione e/o cedimenti delle spalle.	
	<i>Grado di integrità strutturale:</i> <b>1</b>	<i>Grado di efficienza:</i> <b>1</b>
<b>NOTE</b>

**Fig 1: Vista da monte**

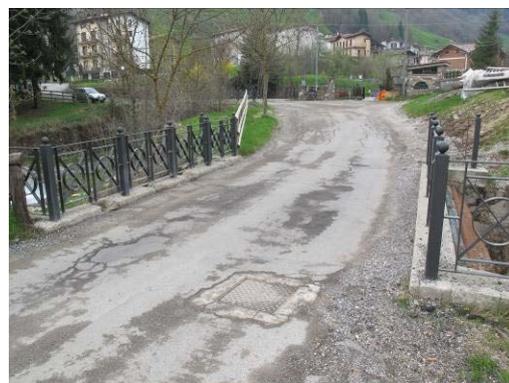
**Fig 2: Vista impalcato**

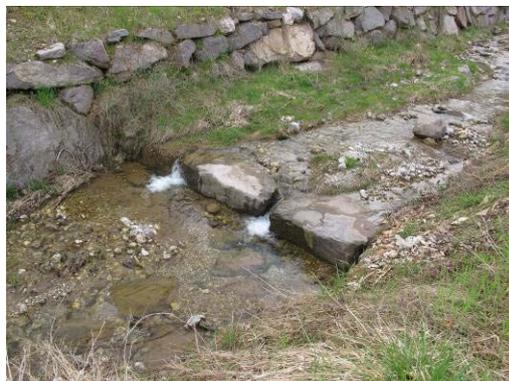
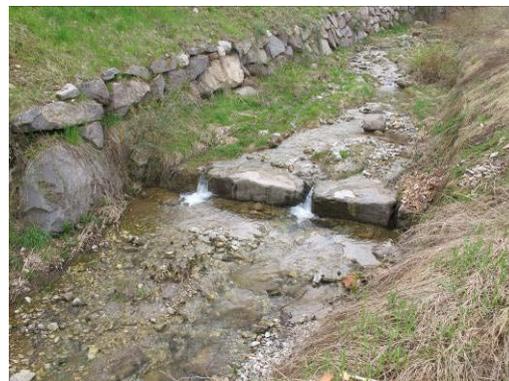
<b>TIPOLOGIA</b>	Soglia	
<b>MATERIALI</b>	Soglia in massi ciclopici a secco	
<b>CONTROBRIGLIE</b>	No	
<b>PLATEA</b>	No	
<b>OPERE SPONDA SX</b>	Sì, scogliera identificata con codice <b>INF001</b>	
<b>OPERE SPONDA DX</b>	Sì, scogliera identificata con codice <b>INF001</b>	
<b>STATO DELL'OPERA</b>	L'opera si presenta in ottimo stato di conservazione. Non si evidenziano particolari problemi di erosione e/o sifonamento del piede.	
	<i>Grado di integrità strutturale:</i> <b>1</b>	<i>Grado di efficienza:</i> <b>1</b>
<b>NOTE</b>

**Fig 1: Vista da valle**

**Fig 2: Vista da valle**

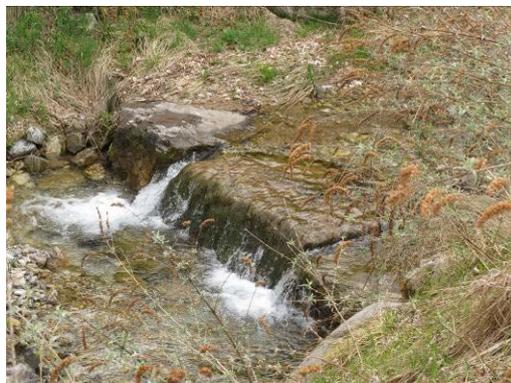
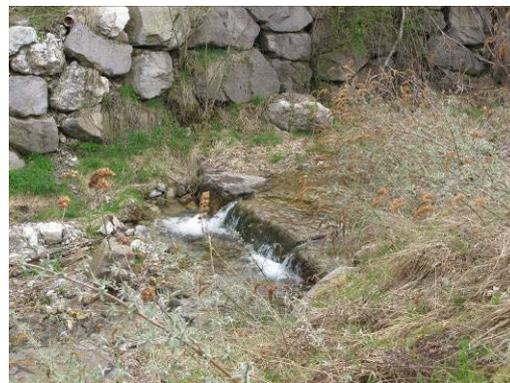
<b>TIPOLOGIA</b>	Soglia	
<b>MATERIALI</b>	Soglia in massi ciclopici a secco	
<b>CONTROBRIGLIE</b>	No	
<b>PLATEA</b>	No	
<b>OPERE SPONDA SX</b>	Sì, scogliera identificata con codice <b>INF001</b>	
<b>OPERE SPONDA DX</b>	Sì, scogliera identificata con codice <b>INF001</b>	
<b>STATO DELL'OPERA</b>	L'opera si presenta in ottimo stato di conservazione. Non si evidenziano particolari problemi di erosione e/o sifonamento del piede.	
	<i>Grado di integrità strutturale:</i> <b>1</b>	<i>Grado di efficienza:</i> <b>1</b>
<b>NOTE</b>

**Fig 1: Vista dalla sponda sx**

**Fig 2: Vista dalla sponda dx**

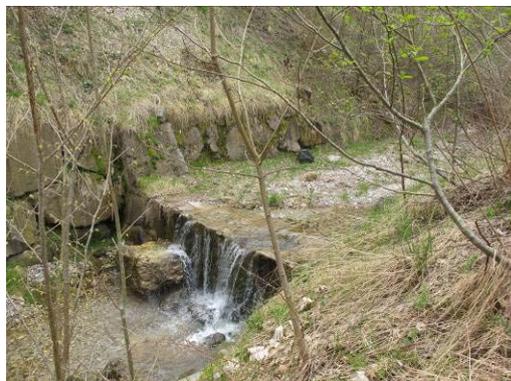
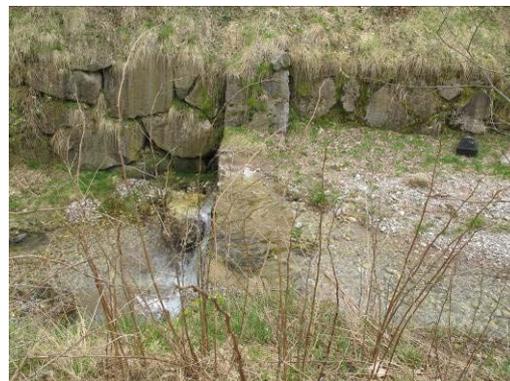
<b>TIPOLOGIA</b>	Briglia	
<b>MATERIALI</b>	Briglia in massi ciclopici e CLS	
<b>CONTROBRIGLIE</b>	No	
<b>PLATEA</b>	No	
<b>OPERE SPONDA SX</b>	Sì, scogliera identificata con codice <b>INF001</b>	
<b>OPERE SPONDA DX</b>	Sì, scogliera identificata con codice <b>INF001</b>	
<b>STATO DELL'OPERA</b>	L'opera si presenta in ottimo stato di conservazione. Non si evidenziano particolari problemi di erosione e/o sifonamento del piede.	
	<i>Grado di integrità strutturale:</i> <b>1</b>	<i>Grado di efficienza:</i> <b>1</b>
<b>NOTE</b>

**Fig 1: Vista da valle**

**Fig 2: Vista dalla sponda sx**

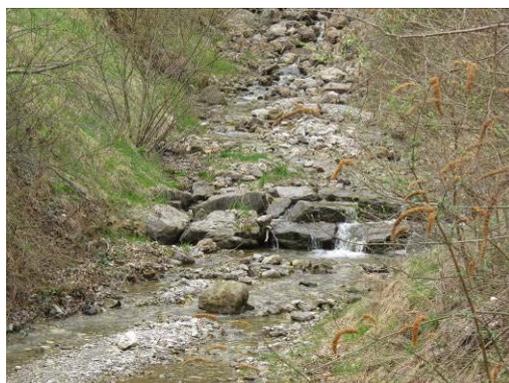
<b>TIPOLOGIA</b>	Soglia	
<b>MATERIALI</b>	Soglia in massi ciclopici a secco	
<b>CONTROBRIGLIE</b>	No	
<b>PLATEA</b>	No	
<b>OPERE SPONDA SX</b>	No	
<b>OPERE SPONDA DX</b>	No	
<b>STATO DELL'OPERA</b>	L'opera si presenta in discreto stato di conservazione. Si evidenziano leggeri cedimenti della struttura.	
	<i>Grado di integrità strutturale:</i> <b>2</b>	<i>Grado di efficienza:</i> <b>2</b>
<b>NOTE</b>

**Fig 1: Vista da valle**

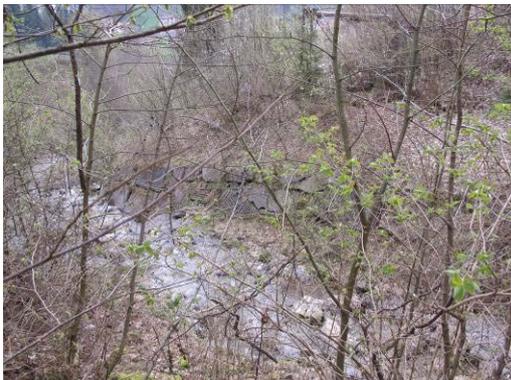
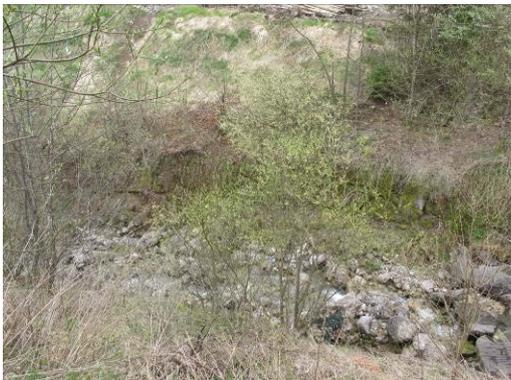
<b>TIPOLOGIA</b>	Scogliera in dx idrografica				
<b>MATERIALI</b>	Scogliera in massi ciclopici a secco				
<b>DIFESA AL PIEDE</b>	No				
<b>STATO DELL'OPERA</b>	L'opera si presenta in ottimo stato di conservazione. Non si evidenziano particolari problemi di erosione e/o sifonamento del piede.				
	<i>Grado di integrità strutturale:</i>		<i>Grado di efficienza:</i>		
	<b>1</b>		<b>1</b>		
<b>NOTE</b>					
<b>FOTO</b>

<i>Fig 1: Vista da monte</i>		<i>Fig 2: Particolare</i>

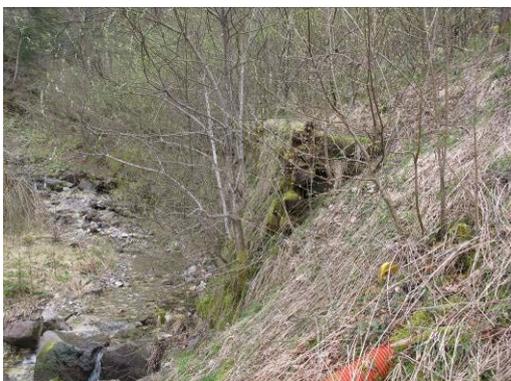
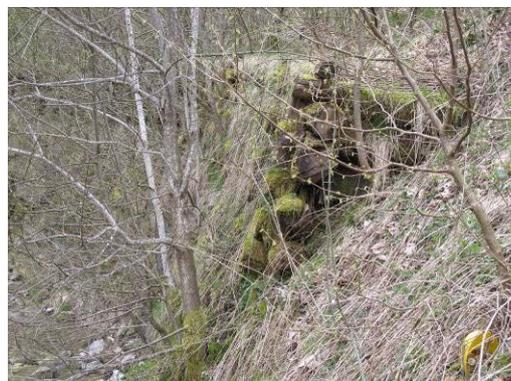
<b>TIPOLOGIA</b>	Scogliera e palificata in sx idrografica				
<b>MATERIALI</b>	Scogliera in massi ciclopici a secco e palificata doppia in tondame di legno e pietrame				
<b>DIFESA AL PIEDE</b>	No				
<b>STATO DELL'OPERA</b>	L'opera si presenta in ottimo stato di conservazione. Non si evidenziano particolari problemi di erosione e/o sifonamento del piede.				
	<i>Grado di integrità strutturale:</i>		<i>Grado di efficienza:</i>		
	<b>1</b>		<b>1</b>		
<b>NOTE</b>	La palificata doppia che sormonta la scogliera con tutta probabilità è stata realizzata al fine di rinforzare il versante al di sotto della strada consortile limitrofa all'alveo.				
<b>FOTO</b>

<i>Fig 1: Vista da valle</i>		<i>Fig 2: Particolare palificata</i>

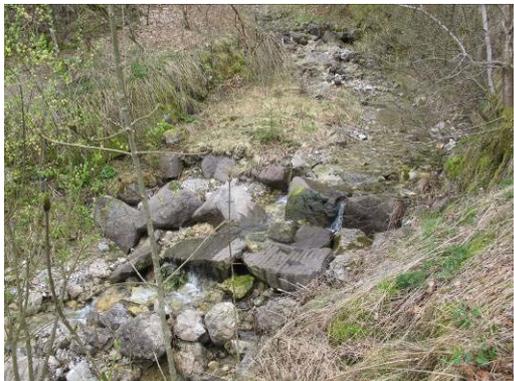
<b>TIPOLOGIA</b>	Soglia				
<b>MATERIALI</b>	Soglia in massi ciclopici a secco				
<b>CONTROBRIGLIE</b>	No				
<b>PLATEA</b>	No				
<b>OPERE SPONDA SX</b>	Sì, scogliera identificata con codice <b>INF009</b>				
<b>OPERE SPONDA DX</b>	Sì, scogliera identificata con codice <b>INF008</b>				
<b>STATO DELL'OPERA</b>	L'opera si presenta in discreto stato di conservazione. Si evidenziano destabilizzazioni generalizzate nel corpo dell'opera connesse alla tipologia costruttiva della stessa.				
	<i>Grado di integrità strutturale:</i>		<i>Grado di efficienza:</i>		
	<b>2</b>		<b>2</b>		
<b>NOTE</b>					
<b>FOTO</b>

<p style="text-align: center;"><b>Fig 1: Vista da valle</b></p>

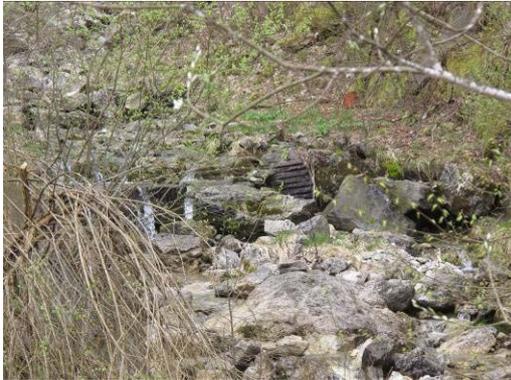
<b>TIPOLOGIA</b>	Soglia				
<b>MATERIALI</b>	Soglia in massi ciclopici a secco				
<b>CONTROBRIGLIE</b>	No				
<b>PLATEA</b>	No				
<b>OPERE SPONDA SX</b>	Sì, scogliera identificata con codice <b>INF009</b>				
<b>OPERE SPONDA DX</b>	Sì, scogliera identificata con codice <b>INF008</b>				
<b>STATO DELL'OPERA</b>	L'opera si presenta in discreto stato di conservazione. Si evidenziano destabilizzazioni generalizzate nel corpo dell'opera connesse alla tipologia costruttiva della stessa.				
	<i>Grado di integrità strutturale:</i> <b>2</b>		<i>Grado di efficienza:</i> <b>2</b>		
<b>NOTE</b>					
<b>FOTO</b>

<i>Fig 1: Vista da valle</i>

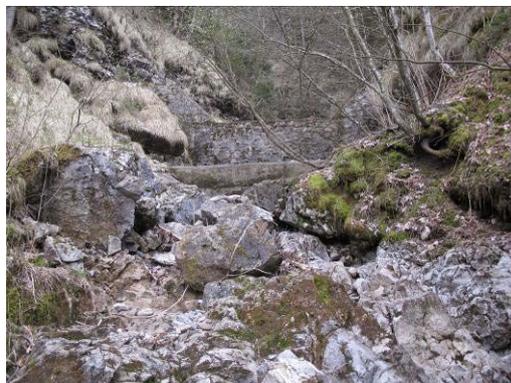
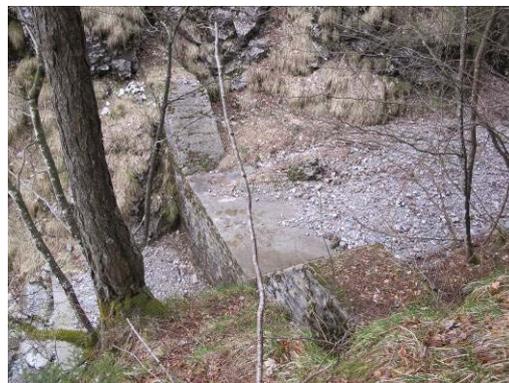
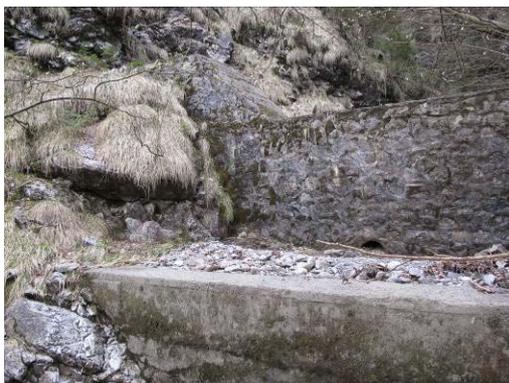
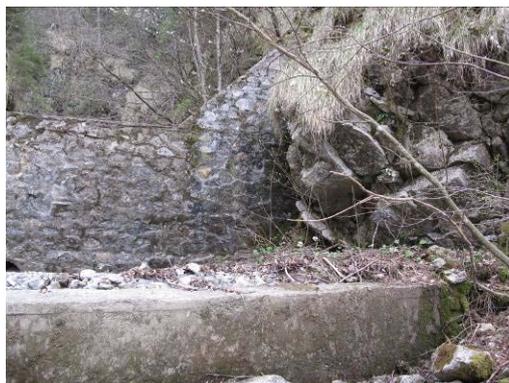
<b>TIPOLOGIA</b>	Briglia	
<b>MATERIALI</b>	Briglia in pietrame e CLS	
<b>CONTROBRIGLIE</b>	Sì, in pietrame e CLS	
<b>PLATEA</b>	No	
<b>OPERE SPONDA SX</b>	No	
<b>OPERE SPONDA DX</b>	No	
<b>STATO DELL'OPERA</b>	L'opera si presenta in ottimo stato di conservazione. Non si evidenziano particolari problemi di erosione e/o sifonamento del piede.	
	<i>Grado di integrità strutturale:</i> <b>1</b>	<i>Grado di efficienza:</i> <b>1</b>
<b>NOTE</b>	Presenza di materiale detritico fine accumulatosi a tergo dell'opera.

**Fig 1: Vista da valle**

**Fig 2: Vista dall'alto**

***Fig 3: Vista spalla destra***

***Fig 4: Vista spalla sinistra***
