STUDIO IDROGEOLOGICO A SCALA DI SOTTOBACINO IDROGRAFICO DELLA VALLE TROMPIA

OPERE ESISTENTI

TAV. 05.12

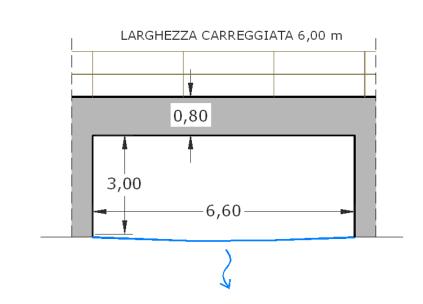
TIPOLOGIA	Ponte			
MATERIALI	Impalcato e spalle in CA			
OPERE SPONDA SX	Sì, muro d'argine dell'alveo canalizzato a valle (INZ004) e a monte (INZ006)			
OPERE SPONDA DX	Sì, muro d'argine dell'alveo canalizzato a valle (INZ004) e a monte di codice INZ006			
STATO	L'opera si presenta in buono stato di conservazione			
DELL'OPERA	Grado di integrità strutturale:	Grado di efficienza:		
DELE OF ERA	1	1		
NOTE

Fig.1: Vista del ponte da monte a valle
