STUDIO IDROGEOLOGICO A SCALA DI SOTTOBACINO IDROGRAFICO DELLA VALLE TROMPIA

OPERE ESISTENTI

TAV. 05.05

ELAB IRM02
- Allegati-

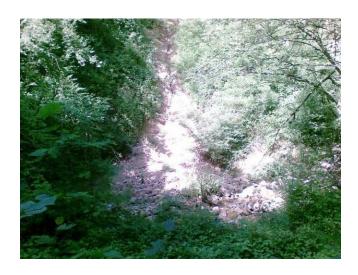
Fig 1: Vista da valle

Piccolo dissesto dovuto molto probabilmente alla saturazione degli strati superficiali durante eventi meteorici prolungati. Si nota la nicchia di distacco posta a quota 630 m slm e la zona di accumulo nei pressi dell'alveo del Torrente Irma.

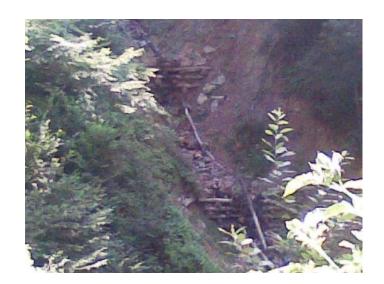
Fig 1: Vista complessiva intervento

3	2		
STATO DELL'OPERA	Grado di integrità strutturale:	Grado di efficienza:		
	valle trasportato dal flusso idrico durante gli eventi meteorici.			
	L'opera, costituita da opere di ingegneria naturalistica al fine di limitare l'effetto erosivo del compluvio di versante, si presenta in cattivo stato di conservazione. Si nota in particolare che il versante di monte, come le stesse pareti del compluvio, grazie anche all'elevata acclività dei luoghi, trasmettono materiale solido che precipita verso			
MATERIALI	Briglie in legname e pietrame			
TIPOLOGIA	Brigile di versante
