**STUDIO IDROGEOLOGICO
A SCALA DI SOTTOBACINO IDROGRAFICO
DELLA VALLE TROMPIA**

OPERE ESISTENTI

TAV. 05.20

Censimento delle opere idrauliche e dei dissesti

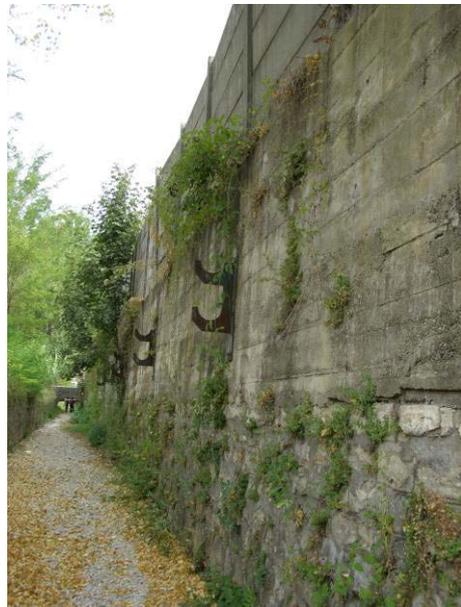
Fig 5: Tratto intermedio

TIPOLOGIA	Alveo canalizzato				
MATERIALI	Muri d'argine in CLS e pietrame, rivestimento del fondo in pietrame				
DIFESA AL PIEDE	Sì, corazzatura del fondo con pietrame a secco				
STATO DELL'OPERA	L'opera si presenta buono stato di conservazione. Non si evidenziano particolari problemi di erosione e/o cedimenti differenziali delle strutture verticali. Si denota la presenza di piccoli accumuli vegetati in alveo e la presenza di vegetazione arbustiva lungo la parte terminale nei pressi della foce del Torrente Listrea nel Fiume Garza.				
	<i>Grado di integrità strutturale:</i> 1		<i>Grado di efficienza:</i> 1		
NOTE	I muri d'argine presenti in sinistra e destra idrografica presentano un'altezza media di ml 2,00 a meno del tratto in coincidenza dell'area artigianale presente sulla sponda sinistra laddove l'opera risulta sovralzata da un muro in CLS che porta l'altezza complessiva dell'opera a ml 4,00

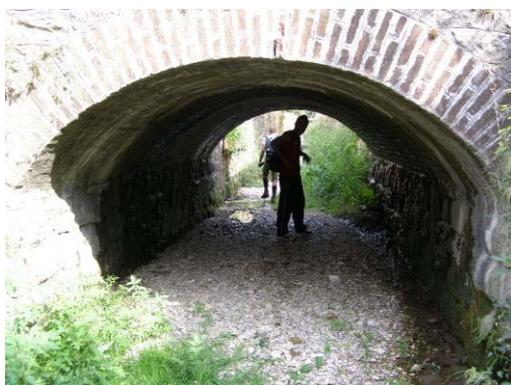
Fig 1: Vista da valle

TIPOLOGIA	Ponte ad arco	
MATERIALI	Ponte in CLS e pietrame	
OPERE SPONDA SX	Sì, muro d'argine dell'alveo canalizzato identificato con codice LIS001	
OPERE SPONDA DX	Sì, muro d'argine dell'alveo canalizzato identificato con codice LIS001	
STATO DELL'OPERA	L'opera si presenta in buono stato di conservazione, non si segnalano problemi legati ad erosione e/o cedimenti delle spalle.	
	<i>Grado di integrità strutturale:</i> 1	<i>Grado di efficienza:</i> 1
NOTE	Presenza di materiale detritico depositato dalla corrente al di sotto dell'opera.

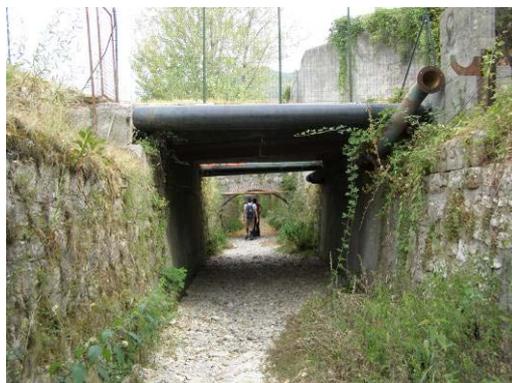
Fig 1: Vista da valle

TIPOLOGIA	Ponte	
MATERIALI	Ponte in CA	
OPERE SPONDA SX	Sì, muro d'argine dell'alveo canalizzato identificato con codice LIS001	
OPERE SPONDA DX	Sì, muro d'argine dell'alveo canalizzato identificato con codice LIS001	
STATO DELL'OPERA	L'opera si presenta in buono stato di conservazione, non si segnalano problemi legati ad erosione e/o cedimenti delle spalle.	
	<i>Grado di integrità strutturale:</i> 1	<i>Grado di efficienza:</i> 1
NOTE	Presenza di materiale detritico depositato dalla corrente al di sotto dell'opera.

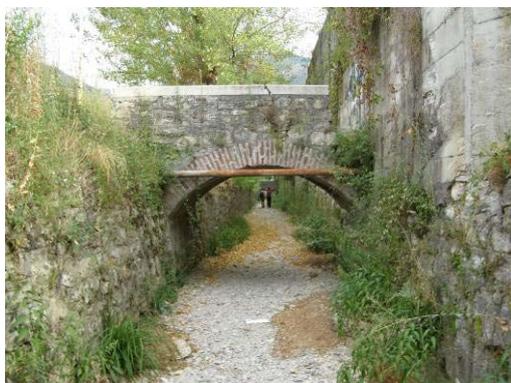
Fig 1: Vista da valle

TIPOLOGIA	Ponte ad arco	
MATERIALI	Ponte in CLS e pietrame	
OPERE SPONDA SX	Sì, muro d'argine dell'alveo canalizzato identificato con codice LIS001	
OPERE SPONDA DX	Sì, muro d'argine dell'alveo canalizzato identificato con codice LIS001	
STATO DELL'OPERA	L'opera si presenta in discreto stato di conservazione, non si segnalano problemi legati all'erosione e/o al cedimento delle spalle.	
	<i>Grado di integrità strutturale:</i> 2	<i>Grado di efficienza:</i> 2
NOTE	Si segnala che l'opera risulta di fatto in completo disuso e potrebbe essere demolita.

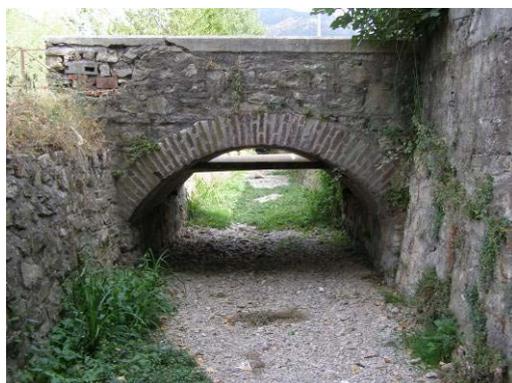
Fig 1: Vista da valle

TIPOLOGIA	Ponte ad arco	
MATERIALI	Ponte in CLS e pietrame	
OPERE SPONDA SX	Sì, muro d'argine dell'alveo canalizzato identificato con codice LIS001	
OPERE SPONDA DX	Sì, muro d'argine dell'alveo canalizzato identificato con codice LIS001	
STATO DELL'OPERA	L'opera si presenta in discreto stato di conservazione, non si segnalano problemi legati all'erosione e/o al cedimento delle spalle.	
	<i>Grado di integrità strutturale:</i> 2	<i>Grado di efficienza:</i> 3
NOTE	Presenza di materiale detritico depositato dalla corrente al di sotto dell'opera. Si segnala inoltre l'ostacolo offerto da una tubazione che attraversa l'alveo a monte del ponte e che ne riduce la sezione libera di deflusso.

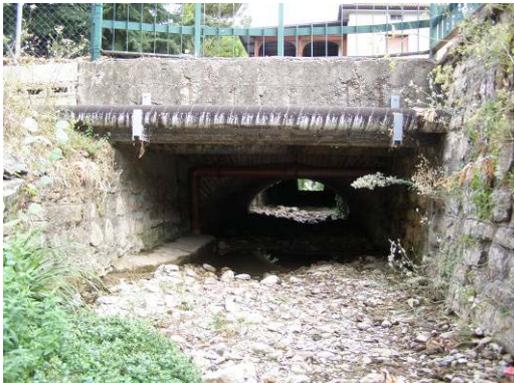
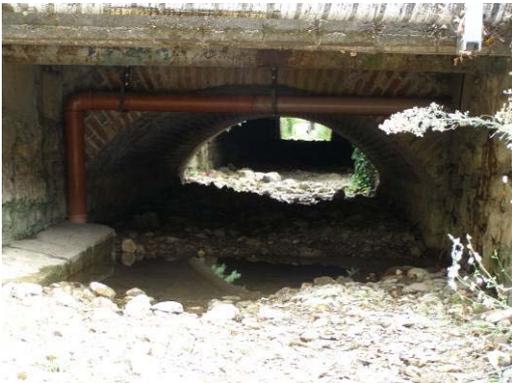
<i>Fig 1: Vista da valle</i>		<i>Fig 2: Vista da valle</i>

TIPOLOGIA	Ponte ad arco e allargamento carreggiata con soletta piana				
MATERIALI	Ponte in CLS e pietrame e soletta in CA				
OPERE SPONDA SX	Sì, muro d'argine dell'alveo canalizzato identificato con codice LIS001				
OPERE SPONDA DX	Sì, muro d'argine dell'alveo canalizzato identificato con codice LIS001				
STATO DELL'OPERA	L'opera si presenta in discreto stato di conservazione, non si segnalano problemi legati all'erosione e/o al cedimento delle spalle.				
	<i>Grado di integrità strutturale:</i> 1		<i>Grado di efficienza:</i> 3		
NOTE	Ad un esame preliminare la sezione libera di deflusso pare sottodimensionata, fatto che potrebbe comportare danni ad un'arteria stradale di notevole importanza.				
FOTO

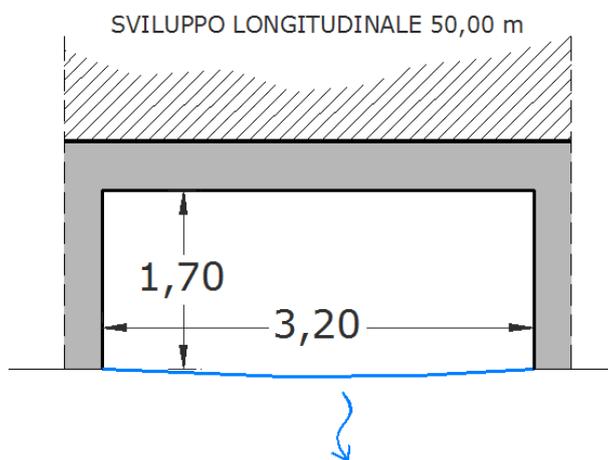
<p style="text-align: center;"><i>Fig 1: Imbocco di monte</i></p>

TIPOLOGIA	Tombinamento	
MATERIALI	Tombinamento con pareti in CLS e pietrame soletta in CA	
OPERE SPONDA SX	No	
OPERE SPONDA DX	No	
STATO DELL'OPERA	L'opera si presenta in buono stato di conservazione. Non si evidenziano particolari problemi di erosione delle pareti o del selciato di fondo.	
	<i>Grado di integrità strutturale:</i> 1	<i>Grado di efficienza:</i> 2
NOTE		
FOTO

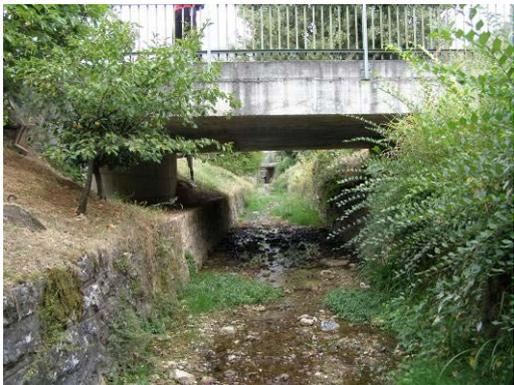
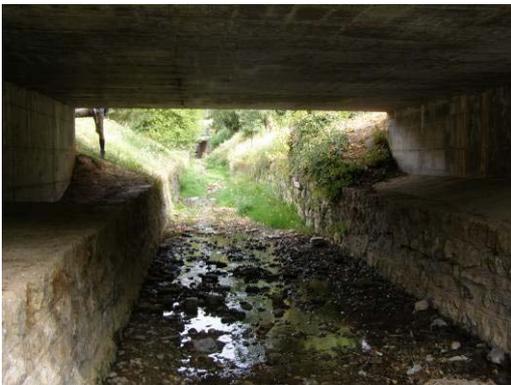
<i>Fig 1: Vista da valle</i>	<i>Fig 2: Vista da valle</i>

TIPOLOGIA	Ponte	
MATERIALI	Ponte in CA	
OPERE SPONDA SX	Sì, muro d'argine dell'alveo canalizzato identificato con codice LIS012	
OPERE SPONDA DX	Sì, muro d'argine dell'alveo canalizzato identificato con codice LIS012	
STATO DELL'OPERA	L'opera si presenta in ottimo stato di conservazione, non si segnalano problemi legati all'erosione e/o al cedimento delle spalle.	
	<i>Grado di integrità strutturale:</i> 1	<i>Grado di efficienza:</i> 1
NOTE		
FOTO

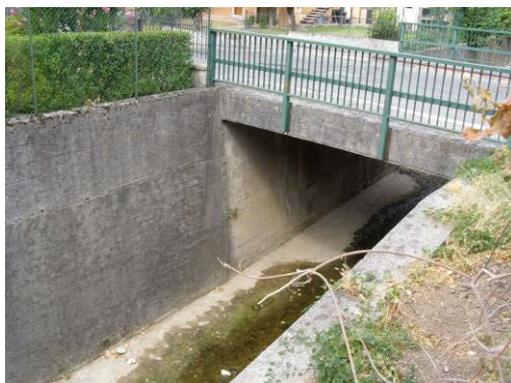
Fig 1: Vista da valle

TIPOLOGIA	Ponte	
MATERIALI	Ponte in CA	
OPERE SPONDA SX	Sì, muro d'argine dell'alveo canalizzato identificato con codice LIS017	
OPERE SPONDA DX	Sì, muro d'argine dell'alveo canalizzato identificato con codice LIS017	
STATO DELL'OPERA	L'opera si presenta in ottimo stato di conservazione, non si segnalano problemi legati all'erosione e/o al cedimento delle spalle.	
	<i>Grado di integrità strutturale:</i> 1	<i>Grado di efficienza:</i> 1
NOTE	Presenza di un selciato in pietrame e CLS al di sotto dell'opera.

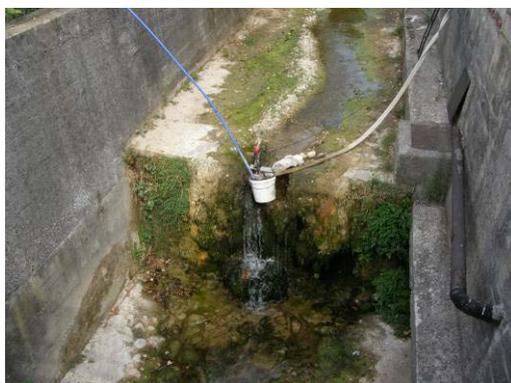
Fig 1: Vista dal ponte LIS015

TIPOLOGIA	Soglia	
MATERIALI	Soglia in CLS e pietrame	
CONTROBRIGLIE	No	
PLATEA	Sì, a monte si trova il selciato in CLS (LIS017) ed a valle selciato in CLS e pietrame	
OPERE SPONDA SX	Sì, muro d'argine dell'alveo canalizzato identificato con codice LIS017	
OPERE SPONDA DX	Sì, muro d'argine dell'alveo canalizzato identificato con codice LIS017	
STATO DELL'OPERA	L'opera si presenta in discreto stato di conservazione. Si evidenziano lesioni nel corpo dell'opera.	
	<i>Grado di integrità strutturale:</i> 2	<i>Grado di efficienza:</i> 2
NOTE

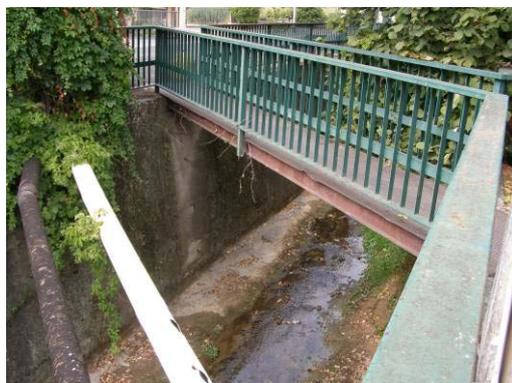
Fig 1: Vista da valle

TIPOLOGIA	Ponte pedonale	
MATERIALI	Ponte in acciaio	
OPERE SPONDA SX	Sì, muro d'argine dell'alveo canalizzato identificato con codice LIS017	
OPERE SPONDA DX	Sì, muro d'argine dell'alveo canalizzato identificato con codice LIS017	
STATO DELL'OPERA	L'opera si presenta in ottimo stato di conservazione, non si segnalano problemi legati all'erosione e/o al cedimento delle spalle.	
	<i>Grado di integrità strutturale:</i> 1	<i>Grado di efficienza:</i> 1
NOTE

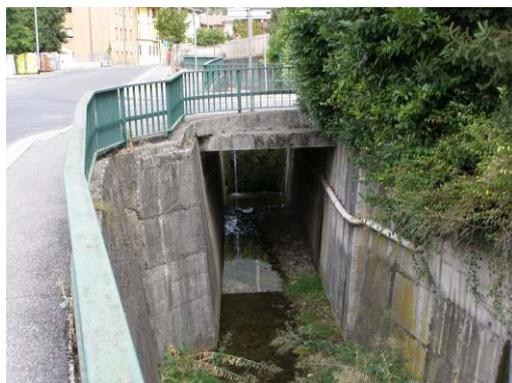
Fig 1: Vista da valle

TIPOLOGIA	Ponte	
MATERIALI	Ponte in CA	
OPERE SPONDA SX	Sì, muro d'argine dell'alveo canalizzato identificato con codice LIS017	
OPERE SPONDA DX	Sì, muro d'argine dell'alveo canalizzato identificato con codice LIS017	
STATO DELL'OPERA	L'opera si presenta in ottimo stato di conservazione, non si segnalano problemi legati all'erosione e/o al cedimento delle spalle.	
	<i>Grado di integrità strutturale:</i> 1	<i>Grado di efficienza:</i> 1
NOTE

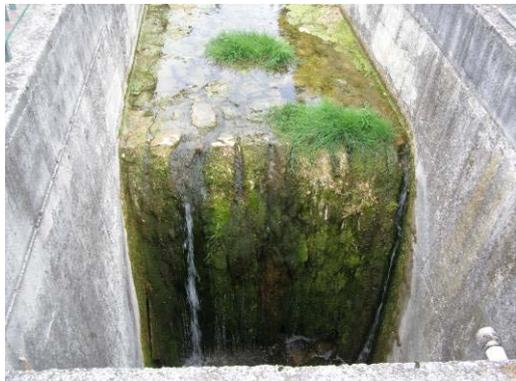
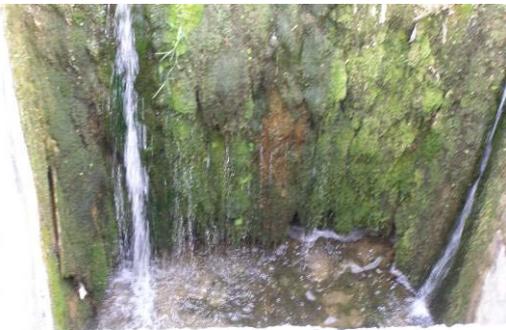
<i>Fig 1: Vista da monte</i>	<i>Fig 2: Particolare del piede</i>

TIPOLOGIA	Soglia	
MATERIALI	Soglia in CLS e pietrame	
CONTROBRIGLIE	No	
PLATEA	Sì, a monte si trova il selciato in CLS e pietrame a corazzatura del fondo della LIS025	
OPERE SPONDA SX	Sì, muro d'argine dell'alveo canalizzato identificato con codice LIS025	
OPERE SPONDA DX	Sì, muro d'argine dell'alveo canalizzato identificato con codice LIS025	
STATO DELL'OPERA	L'opera si presenta in discreto stato di conservazione. Si evidenziano lesioni al piede il quale andrebbe consolidato mediante sottomurazione della porzione sifonata.	
	<i>Grado di integrità strutturale:</i> 3	<i>Grado di efficienza:</i> 2
NOTE		
FOTO

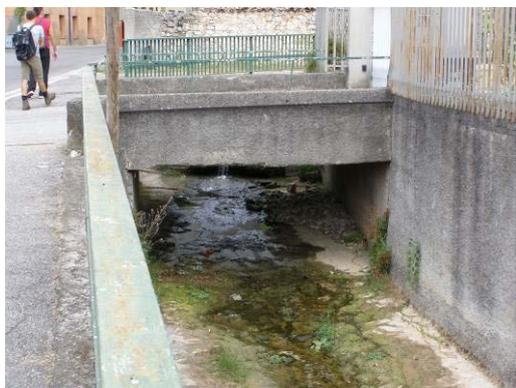
<p style="text-align: center;">Fig 1: Vista da valle</p>

TIPOLOGIA	Ponte	
MATERIALI	Ponte in CA	
OPERE SPONDA SX	Sì, muro d'argine dell'alveo canalizzato identificato con codice LIS025	
OPERE SPONDA DX	Sì, muro d'argine dell'alveo canalizzato identificato con codice LIS025	
STATO DELL'OPERA	L'opera si presenta in ottimo stato di conservazione, non si segnalano problemi legati all'erosione e/o al cedimento delle spalle.	
	<i>Grado di integrità strutturale:</i> 1	<i>Grado di efficienza:</i> 2
NOTE		
FOTO

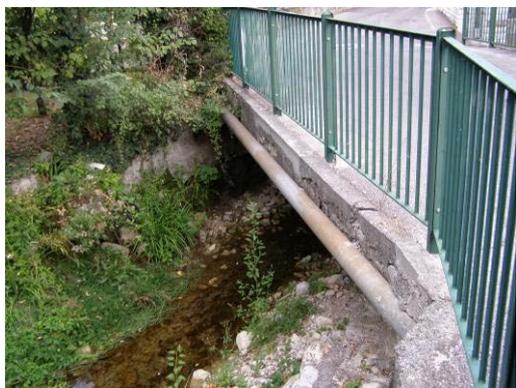
<p style="text-align: center;">Fig 1: Vista da valle</p>

TIPOLOGIA	Ponte	
MATERIALI	Ponte in CA	
OPERE SPONDA SX	Sì, muro d'argine identificato con codice LIS036	
OPERE SPONDA DX	Sì, muro d'argine identificato con codice LIS036	
STATO DELL'OPERA	L'opera si presenta in buono stato di conservazione, non si segnalano problemi legati all'erosione e/o al cedimento delle spalle.	
	<i>Grado di integrità strutturale:</i> 2	<i>Grado di efficienza:</i> 2
NOTE		
FOTO

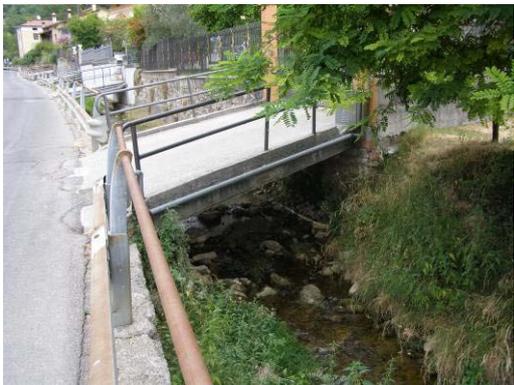
<p style="text-align: center;">Fig 1: Vista da valle</p>

TIPOLOGIA	Ponte privato	
MATERIALI	Ponte in CA	
OPERE SPONDA SX	Sì, muro d'argine identificato con codice LIS036	
OPERE SPONDA DX	Sì, muro d'argine identificato con codice LIS036	
STATO DELL'OPERA	L'opera si presenta in buono stato di conservazione, non si segnalano problemi legati all'erosione e/o al cedimento delle spalle.	
	<i>Grado di integrità strutturale:</i> 1	<i>Grado di efficienza:</i> 1
NOTE		
FOTO

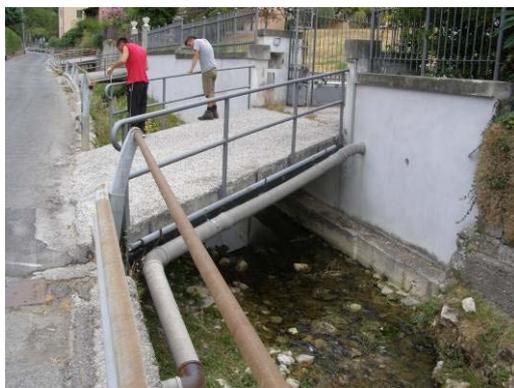
<p style="text-align: center;">Fig 1: Vista da valle</p>

TIPOLOGIA	Ponte privato	
MATERIALI	Ponte in CA	
OPERE SPONDA SX	Sì, muro d'argine identificato con codice LIS036	
OPERE SPONDA DX	Sì, muro d'argine identificato con codice LIS036	
STATO DELL'OPERA	L'opera si presenta in buono stato di conservazione, non si segnalano problemi legati all'erosione e/o al cedimento delle spalle.	
	<i>Grado di integrità strutturale:</i> 1	<i>Grado di efficienza:</i> 1
NOTE		
FOTO

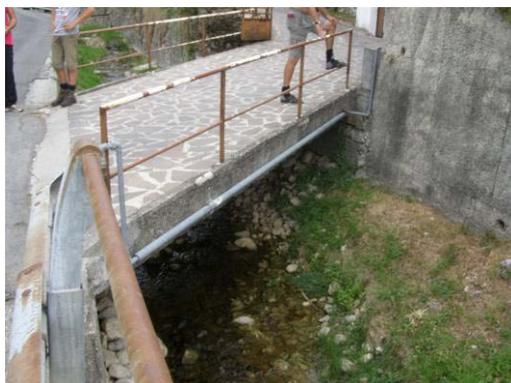
Fig 1: Vista da valle

TIPOLOGIA	Ponte privato	
MATERIALI	Ponte in CA	
OPERE SPONDA SX	Sì, muro d'argine identificato con codice LIS036	
OPERE SPONDA DX	Sì, muro d'argine identificato con codice LIS036	
STATO DELL'OPERA	L'opera si presenta in buono stato di conservazione, non si segnalano problemi legati all'erosione e/o al cedimento delle spalle.	
	<i>Grado di integrità strutturale:</i> 1	<i>Grado di efficienza:</i> 1
NOTE

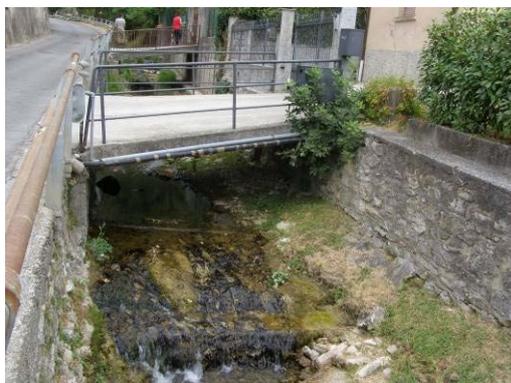
Fig 1: Vista da valle

TIPOLOGIA	Ponte privato	
MATERIALI	Ponte in CA	
OPERE SPONDA SX	Sì, muro d'argine identificato con codice LIS036	
OPERE SPONDA DX	Sì, muro d'argine identificato con codice LIS036	
STATO DELL'OPERA	L'opera si presenta in buono stato di conservazione, non si segnalano problemi legati all'erosione e/o al cedimento delle spalle.	
	<i>Grado di integrità strutturale:</i> 1	<i>Grado di efficienza:</i> 1
NOTE	Presenza di una piccola soglia in massi e CLS posta a valle del ponte.

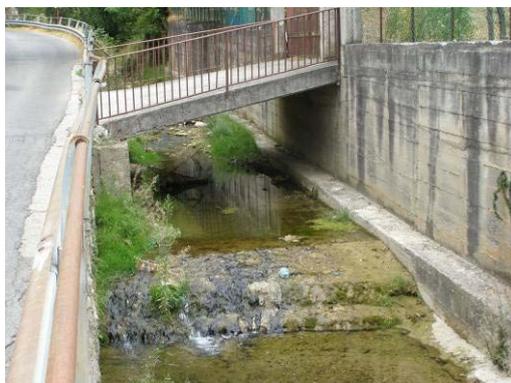
Fig 1: Vista da valle

TIPOLOGIA	Ponte privato	
MATERIALI	Ponte in CA	
OPERE SPONDA SX	Sì, muro d'argine identificato con codice LIS036	
OPERE SPONDA DX	Sì, muro d'argine identificato con codice LIS036	
STATO DELL'OPERA	L'opera si presenta in buono stato di conservazione, non si segnalano problemi legati all'erosione e/o al cedimento delle spalle.	
	<i>Grado di integrità strutturale:</i> 1	<i>Grado di efficienza:</i> 1
NOTE	Presenza di una piccola soglia in massi e CLS posta a valle del ponte.

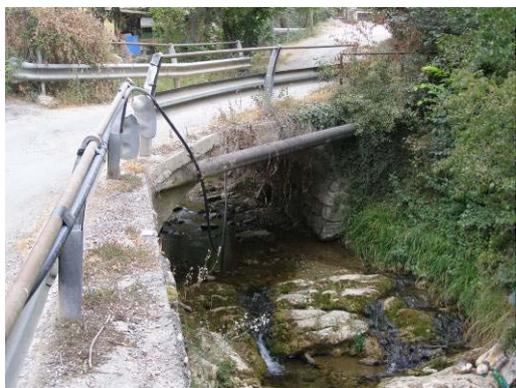
<p style="text-align: center;">Fig 1: Vista da valle</p>

TIPOLOGIA	Ponte ad arco	
MATERIALI	Ponte in pietrame e CLS	
OPERE SPONDA SX	Sì, muro d'argine identificato con codice LIS036	
OPERE SPONDA DX	Sì, muro d'argine identificato con codice LIS036	
STATO DELL'OPERA	L'opera si presenta in buono stato di conservazione, non si segnalano problemi legati ad erosione e/o cedimenti delle spalle.	
	<i>Grado di integrità strutturale:</i> 2	<i>Grado di efficienza:</i> 2
NOTE		
FOTO
