**STUDIO IDROGEOLOGICO
A SCALA DI SOTTOBACINO IDROGRAFICO
DELLA VALLE TROMPIA**

OPERE ESISTENTI

TAV. 05.04

**ELAB MOL02
- Allegati-**

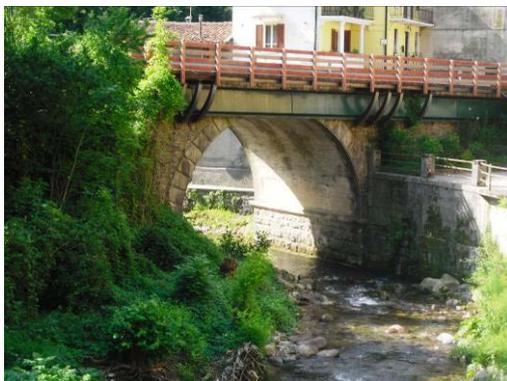
TIPOLOGIA	Ponte ad arco	
MATERIALI	Ponte in CA	
OPERE SPONDA SX	No	
OPERE SPONDA DX	No	
STATO DELL'OPERA	L'opera si presenta in ottimo stato di conservazione, non si segnalano problemi legati ad erosione e/o cedimenti delle spalle.	
	<i>Grado di integrità strutturale:</i> 1	<i>Grado di efficienza:</i> 1
NOTE

Fig 1: Vista da monte

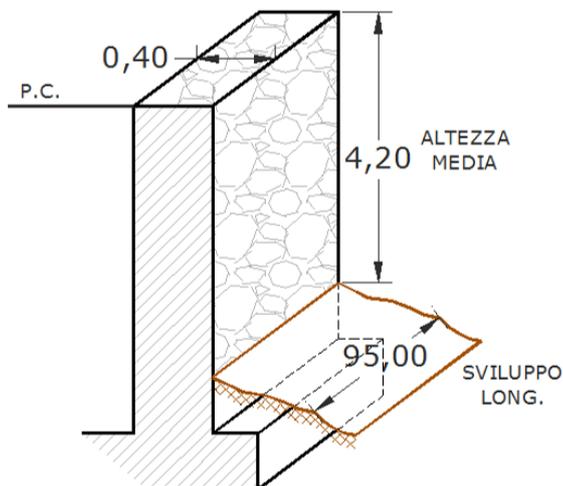
TIPOLOGIA	Muro d'argine in sx idrografica	
MATERIALI	Muro d'argine in pietrame e CLS	
DIFESA AL PIEDE	No	
STATO DELL'OPERA	L'opera si presenta buono stato di conservazione. Non si evidenziano particolari problemi di erosione e/o cedimenti differenziali delle strutture verticali. La porzione di monte dell'opera presenta la parte sommitale della fondazione scoperta e soggetta all'erosione della corrente.	
	<i>Grado di integrità strutturale:</i> 2	<i>Grado di efficienza:</i> 1
NOTE

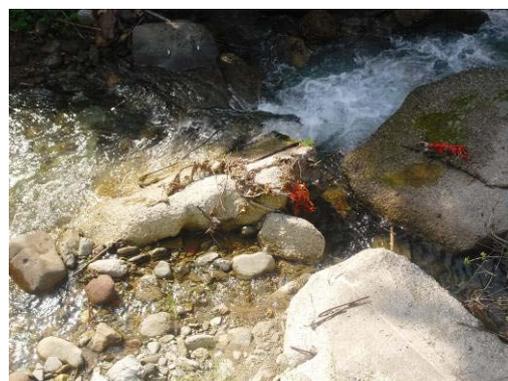
TIPOLOGIA	Soglia	
MATERIALI	Soglia in CLS e pietrame	
CONTROBRIGLIE	No	
PLATEA	No	
OPERE SPONDA SX	Sì, muro d'argine identificato con codice MOL002	
OPERE SPONDA DX	Sì, muro d'argine identificato con codice MOL003	
STATO DELL'OPERA	L'opera risulta essere quasi completamente distrutta nella porzione centrale ed ha perso ogni sua efficienza.	
	<i>Grado di integrità strutturale:</i> 3	<i>Grado di efficienza:</i> 3
NOTE

Fig 2: Vista dalla spalla dx

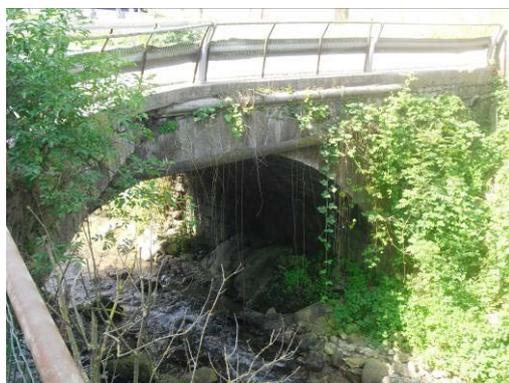
TIPOLOGIA	Ponte ad arco	
MATERIALI	Ponte in CLS e pietra	
OPERE SPONDA SX	No	
OPERE SPONDA DX	No	
STATO DELL'OPERA	L'opera si presenta in ottimo stato di conservazione, non si segnalano problemi legati ad erosione e/o cedimenti delle spalle.	
	<i>Grado di integrità strutturale:</i> 1	<i>Grado di efficienza:</i> 1
NOTE

Fig 1: Vista da monte

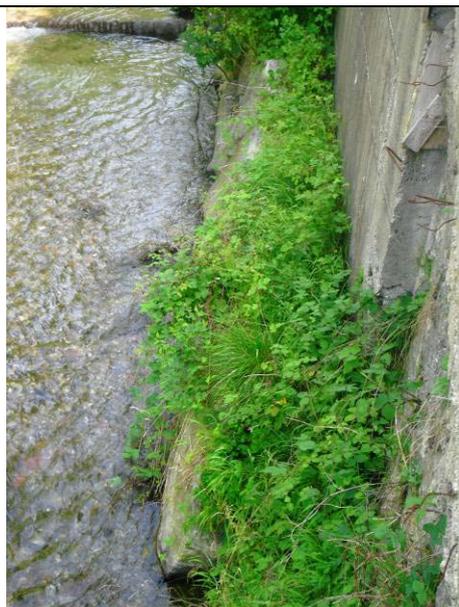
TIPOLOGIA	Muro d'argine in sx idrografica	
MATERIALI	Muro d'argine in pietrame e CLS, lungo la SP 52 in CLS	
DIFESA AL PIEDE	Lungo la SP 52 il tratto di valle presenta protezione al piede con scogliera in massi ciclopici e CLS	
STATO DELL'OPERA	L'opera si presenta buono stato di conservazione. La porzione in cui non c'è la protezione al piede costituita da una piccola scogliera in massi ciclopici e CLS il muro risulta eroso.	
	<i>Grado di integrità strutturale:</i> 2	<i>Grado di efficienza:</i> 1
NOTE	Presenza di vegetazione arbustiva e d'alto fusto in sponda destra.

Fig 1: Tratto di valle

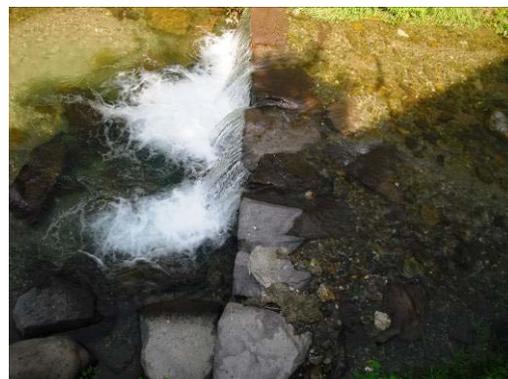
TIPOLOGIA	Soglia	
MATERIALI	Soglia in CLS e pietrame	
CONTROBRIGLIE	No	
PLATEA	No	
OPERE SPONDA SX	Sì, muro d'argine identificato con codice MOL007	
OPERE SPONDA DX	No	
STATO DELL'OPERA	L'opera si presenta in buono stato di conservazione. Non si evidenziano problemi di erosione e/o sifonamento dell'opera.	
	<i>Grado di integrità strutturale:</i> 2	<i>Grado di efficienza:</i> 2
NOTE

Fig 2: Vista da spalla destra

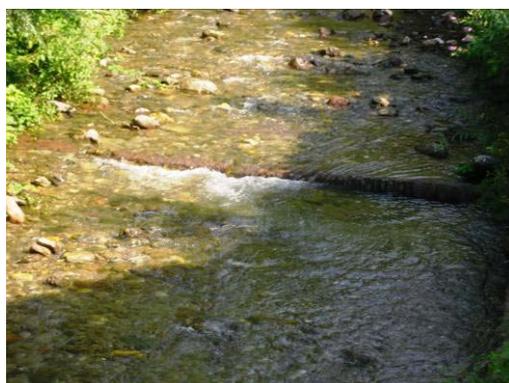
TIPOLOGIA	Soglia	
MATERIALI	Soglia in CLS	
CONTROBRIGLIE	No	
PLATEA	No	
OPERE SPONDA SX	Sì, muro d'argine identificato con codice MOL007	
OPERE SPONDA DX	No	
STATO DELL'OPERA	L'opera si presenta in cattivo stato di conservazione. Si evidenziano segni di erosione e lesioni nel corpo dell'opera, inoltre la stessa risulta quasi completamente interrta.	
	<i>Grado di integrità strutturale:</i> 3	<i>Grado di efficienza:</i> 3
NOTE

Fig 1: Vista da valle

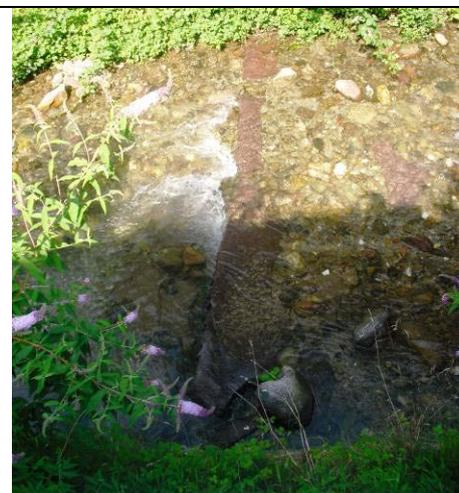
Fig 2: Vista da spalla destra

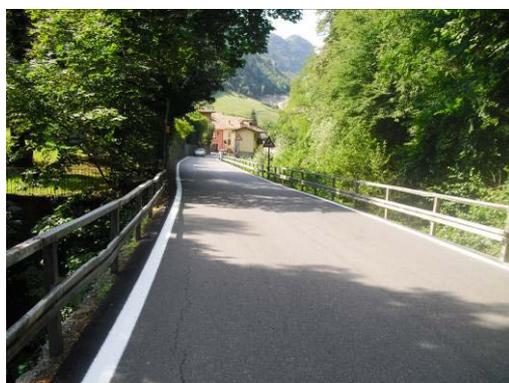
TIPOLOGIA	Ponte ad arco	
MATERIALI	Ponte in CLS e pietrame	
OPERE SPONDA SX	No	
OPERE SPONDA DX	No	
STATO DELL'OPERA	L'opera si presenta in buono stato di conservazione, non si segnalano problemi legati ad erosione e/o cedimenti delle spalle.	
	<i>Grado di integrità strutturale:</i> 1	<i>Grado di efficienza:</i> 1
NOTE	Presenza di vegetazione arbustiva e d'alto fusto sulle sponde

Fig 1: Vista carreggiata

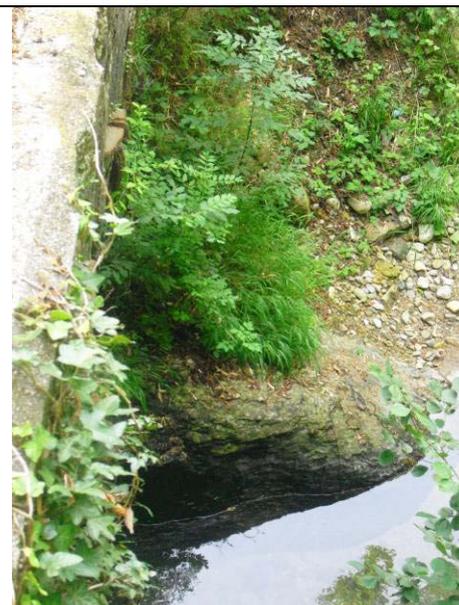
Fig 2: Vista da monte

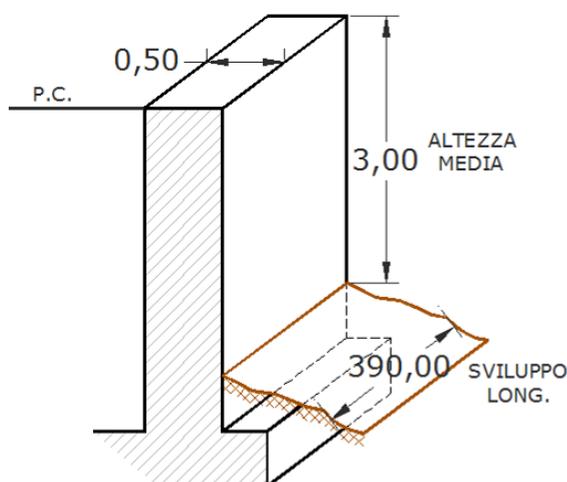
TIPOLOGIA	Muro d'argine in sx idrografica, porzione di valle in dx idrografica	
MATERIALI	Muro d'argine in CLS	
DIFESA AL PIEDE	No	
STATO DELL'OPERA	L'opera si presenta buono stato di conservazione. In generale si evidenzia l'erosione al piede della struttura che potrebbe evolvere in cedimenti strutturali interessanti la strada provinciale SP 52.	
	<i>Grado di integrità strutturale:</i> 2	<i>Grado di efficienza:</i> 1
NOTE	Presenza di vegetazione arbustiva e d'alto fusto in sponda destra.	
FOTO		
	<i>Fig 1: Tratto intermedio</i>	<i>Fig 2: Tratto di monte</i>

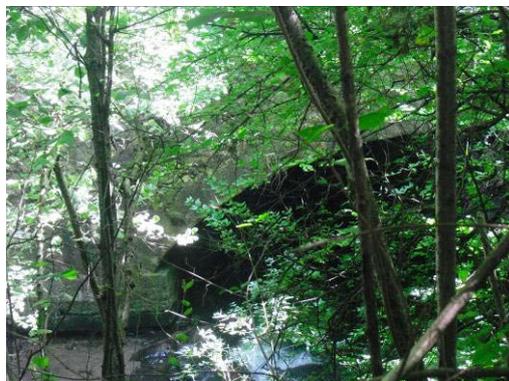
TIPOLOGIA	Ponte ad arco	
MATERIALI	Ponte in CLS e pietrame	
OPERE SPONDA SX	No	
OPERE SPONDA DX	No	
STATO DELL'OPERA	L'opera si presenta in buono stato di conservazione, non si segnalano problemi legati ad erosione e/o cedimenti delle spalle.	
	<i>Grado di integrità strutturale:</i> 1	<i>Grado di efficienza:</i> 1
NOTE	Presenza di vegetazione arbustiva e d'alto fusto sulle sponde

Fig 1: Vista da monte

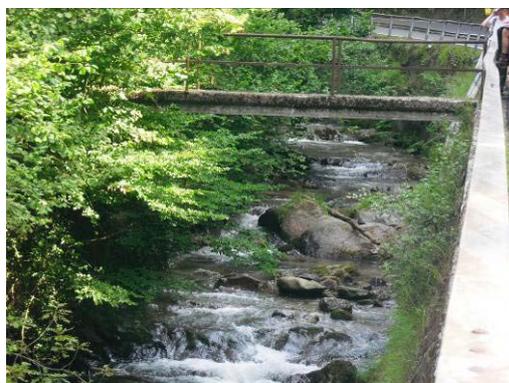
TIPOLOGIA	Ponte pedonale	
MATERIALI	Ponte in CA	
OPERE SPONDA SX	Sì, muro d'argine identificato con codice MOL012	
OPERE SPONDA DX	No	
STATO DELL'OPERA	L'opera si presenta in ottimo stato di conservazione, non si segnalano problemi legati ad erosione e/o cedimenti delle spalle.	
	<i>Grado di integrità strutturale:</i> 1	<i>Grado di efficienza:</i> 1
NOTE	Presenza di vegetazione arbustiva e d'alto fusto in sponda dx.

Fig 1: Vista da valle

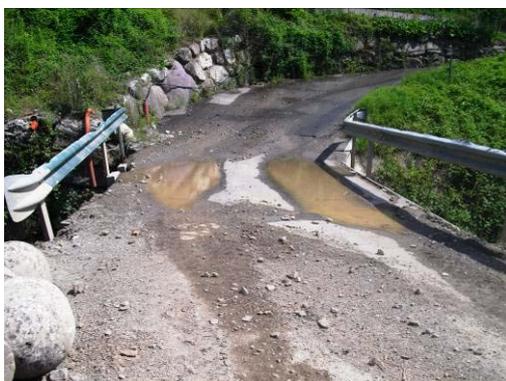
TIPOLOGIA	Ponte	
MATERIALI	Ponte CA, spalle in massi ciclopici e CLS	
OPERE SPONDA SX	No	
OPERE SPONDA DX	No	
STATO DELL'OPERA	L'opera si presenta in buono stato di conservazione, non si segnalano problemi legati ad erosione e/o cedimenti delle spalle.	
	<i>Grado di integrità strutturale:</i> 2	<i>Grado di efficienza:</i> 1
NOTE	Presenza di piccoli tratti di scogliera in massi ciclopici a monte e valle del ponte.

Fig 1: Vista carreggiata

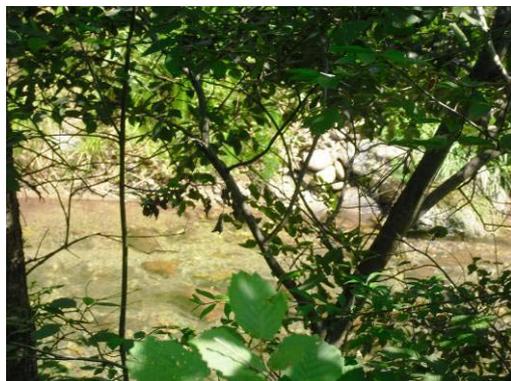
TIPOLOGIA	Scogliera in dx idrografica	
MATERIALI	Scogliera in massi ciclopici a secco	
DIFESA AL PIEDE	No	
STATO DELL'OPERA	L'opera si presenta in buono stato di conservazione. Non si evidenziano particolari problemi di erosione al piede.	
	<i>Grado di integrità strutturale:</i> 1	<i>Grado di efficienza:</i> 1
NOTE	Presenza di vegetazione arbustiva e d'alto fusto sulle sponde.	
FOTO

<p style="text-align: center;"><i>Fig 1: Vista da spalla sx</i></p>

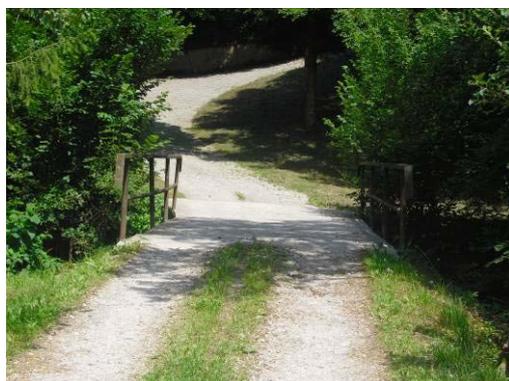
TIPOLOGIA	Ponte	
MATERIALI	Ponte CA	
OPERE SPONDA SX	No	
OPERE SPONDA DX	No	
STATO DELL'OPERA	L'opera si presenta in buono stato di conservazione, non si segnalano problemi legati ad erosione e/o cedimenti delle spalle.	
	<i>Grado di integrità strutturale:</i> 1	<i>Grado di efficienza:</i> 1
NOTE

Fig 1: Vista carreggiata

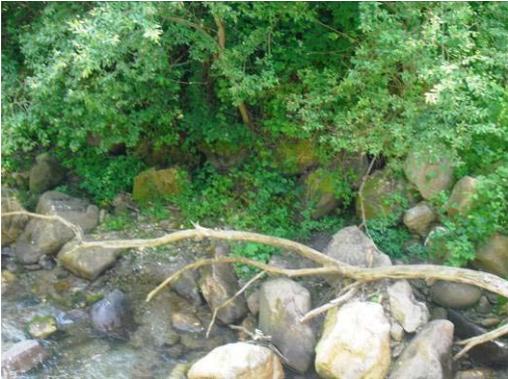
TIPOLOGIA	Scogliera in dx idrografica	
MATERIALI	Scogliera in massi ciclopici a secco	
DIFESA AL PIEDE	No	
STATO DELL'OPERA	L'opera si presenta in buono stato di conservazione. Non si evidenziano particolari problemi di erosione al piede.	
	<i>Grado di integrità strutturale:</i> 2	<i>Grado di efficienza:</i> 2
NOTE		
FOTO

<p style="text-align: center;">Fig 1: Vista da spalla sx</p>

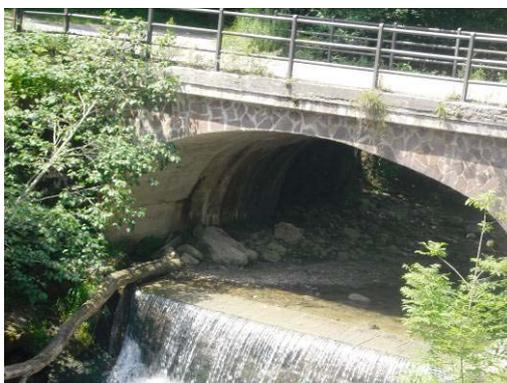
TIPOLOGIA	Ponte ad arco	
MATERIALI	Ponte in CA	
OPERE SPONDA SX	No	
OPERE SPONDA DX	No	
STATO DELL'OPERA	L'opera si presenta in ottimo stato di conservazione, non si segnalano problemi legati ad erosione e/o cedimenti delle spalle.	
	<i>Grado di integrità strutturale:</i> 1	<i>Grado di efficienza:</i> 1
NOTE	Presenza di una soglia in massi e CLS subito a valle del ponte.

Fig 1: Vista da valle

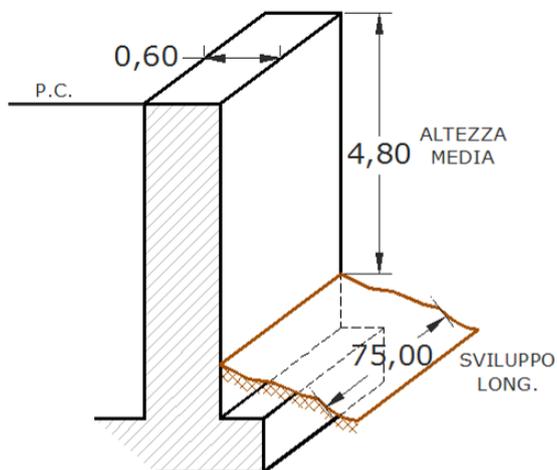
TIPOLOGIA	Muro d'argine in sx idrografica	
MATERIALI	Muro d'argine in CLS	
DIFESA AL PIEDE	No	
STATO DELL'OPERA	L'opera si presenta buono stato di conservazione. Si evidenziano dei tratti in cui il flusso della corrente ha eroso il piede dell'opera.	
	<i>Grado di integrità strutturale:</i> 2	<i>Grado di efficienza:</i> 1
NOTE		
FOTO

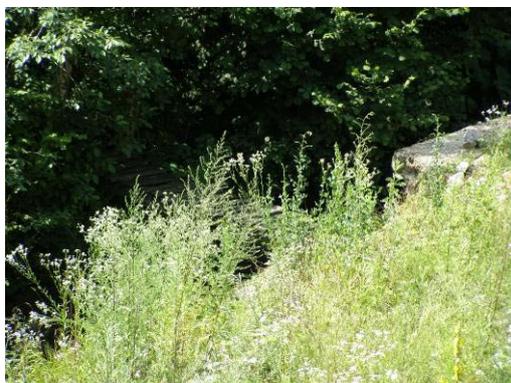
TIPOLOGIA	Ponte pedonale	
MATERIALI	Ponte in legno	
OPERE SPONDA SX	Sì, muro d'argine identificato con codice MOL022	
OPERE SPONDA DX	No	
STATO DELL'OPERA	L'opera si presenta in buono stato di conservazione, non si segnalano problemi legati ad erosione e/o cedimenti delle spalle.	
	<i>Grado di integrità strutturale:</i> 2	<i>Grado di efficienza:</i> 1
NOTE

Fig 1: Vista da valle

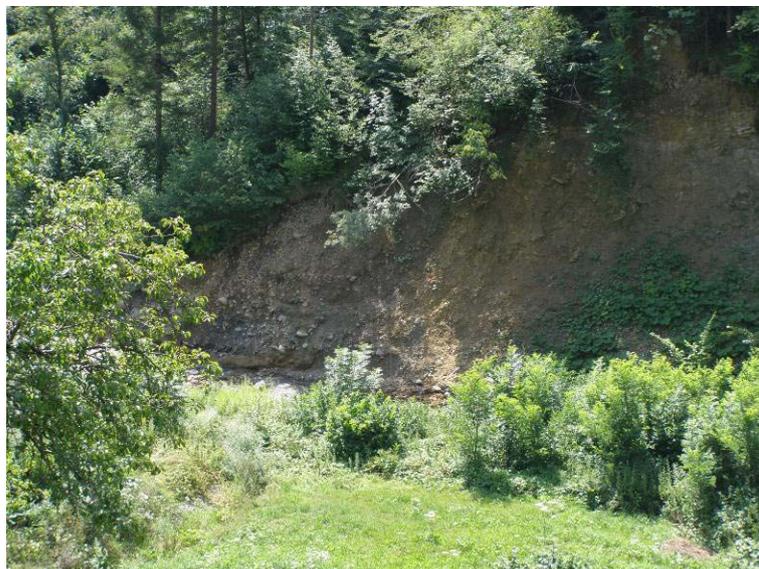
TIPOLOGIA	Dissesto	
DESCRIZIONE	Dissesto dovuto all'erosione del piede operata dal Torrente Molinorso ed alla forte pendenza del versante stesso. In alcuni punti si intravede il bedrock a testimoniare il minimo spessore del deposito colluviale interessato dal dissesto.	
FOTO

<p style="text-align: center;">Fig 1: Vista dalla sponda sinistra</p>

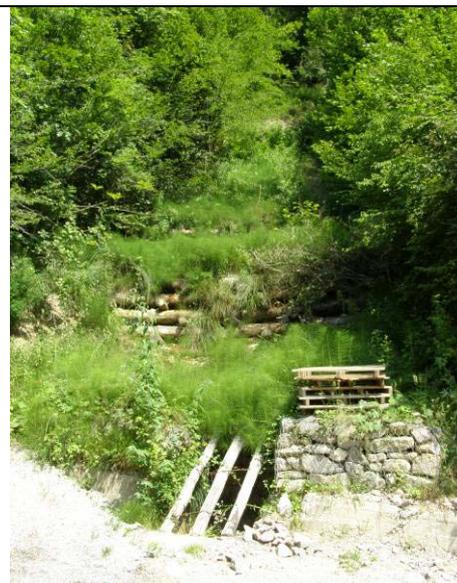
TIPOLOGIA	Palificate e gabbioni	
MATERIALI	Palificate in tondame di legno e pietrame, gabbioni in rete metallica e pietrame	
STATO DELL'OPERA	L'opera risulta essere costituita da un primo settore di gabbioni in rete metallica a doppia torsione e da due successivi livelli di palificate in tondame di legno e pietrame. Le opere tendono a consolidare il versante caratterizzato dalla forte presenza di acqua testimoniata dalla crescita di equisetto lungo tutti i livelli. L'opera risulta essere in ottimo stato di conservazione, non si notano infatti segni di cedimento nelle strutture di sostegno.	
	<i>Grado di integrità strutturale:</i> 1	<i>Grado di efficienza:</i> 1

Fig 2: Vista complessiva

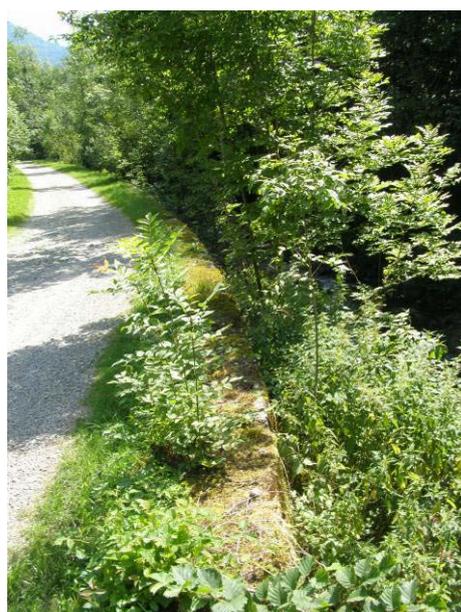
TIPOLOGIA	Muro d'argine in sx idrografica	
MATERIALI	Muro d'argine in CLS	
DIFESA AL PIEDE	No	
STATO DELL'OPERA	L'opera si presenta buono stato di conservazione. Non si evidenziano particolari problemi di erosione e/o sifonamento.	
	<i>Grado di integrità strutturale:</i> 1	<i>Grado di efficienza:</i> 1
NOTE	Presenza di vegetazione d'alto fusto ed arbustiva lungo le sponde.

Fig 1: Tratto da monte

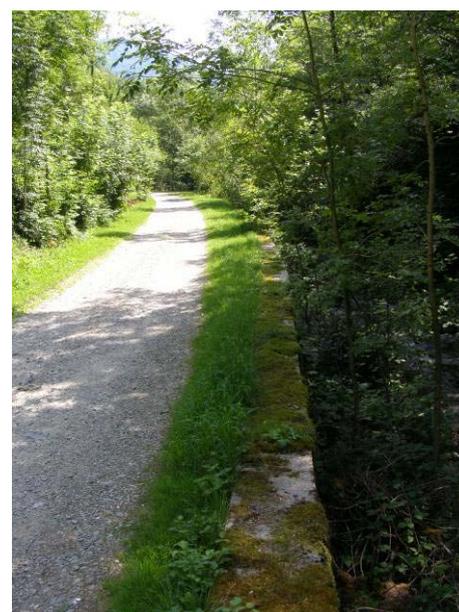
Fig 2: Tratto di valle

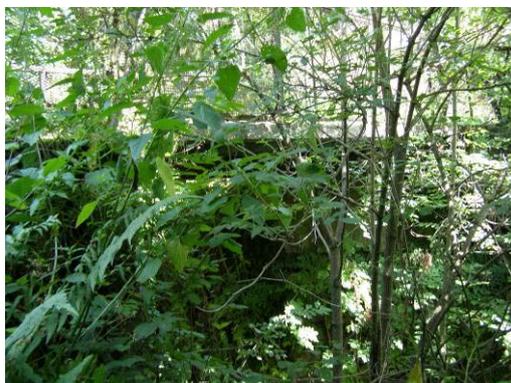
TIPOLOGIA	Ponte	
MATERIALI	Ponte in CA ed acciaio	
OPERE SPONDA SX	No	
OPERE SPONDA DX	No	
STATO DELL'OPERA	L'opera si presenta in ottimo stato di conservazione, non si segnalano problemi legati ad erosione e/o cedimenti delle spalle.	
	<i>Grado di integrità strutturale:</i> 1	<i>Grado di efficienza:</i> 1
NOTE	Presenza di vegetazione arbustiva e d'alto fusto lungo le sponde.

Fig 1: Vista da valle

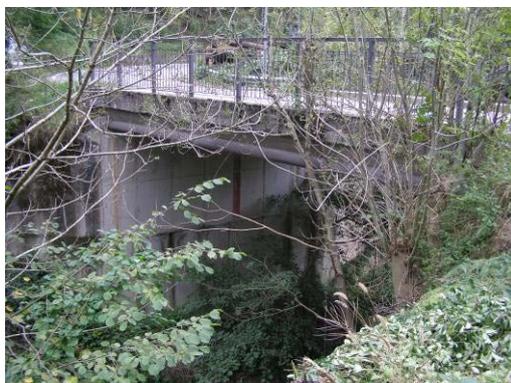
TIPOLOGIA	Ponte	
MATERIALI	Ponte in CA	
OPERE SPONDA SX	No	
OPERE SPONDA DX	No	
STATO DELL'OPERA	L'opera si presenta in ottimo stato di conservazione, non si segnalano problemi legati ad erosione e/o cedimenti delle spalle.	
	<i>Grado di integrità strutturale:</i> 1	<i>Grado di efficienza:</i> 1
NOTE

Fig 1: Vista da monte

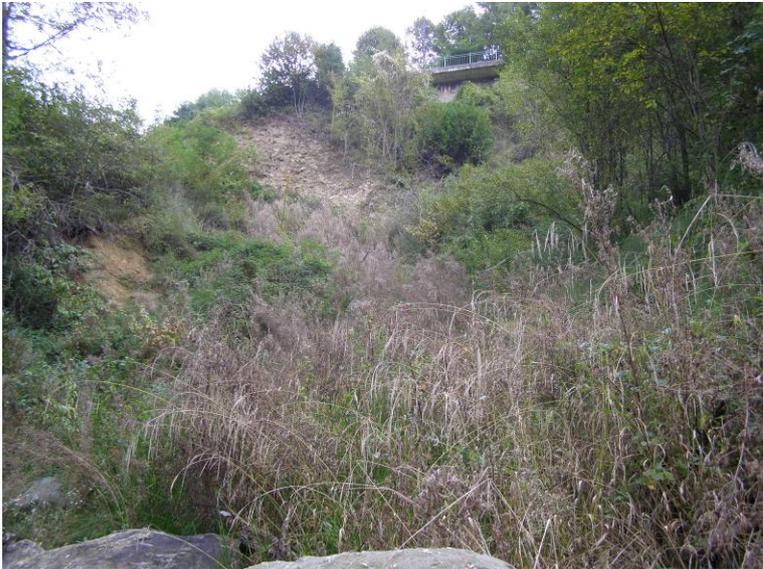
TIPOLOGIA	Dissesto				
DESCRIZIONE	Frana per scivolamento della coltre detritico-colluviale legata alla saturazione dei terreni in concomitanza con eventi meteorici intensi ed allo scarico delle acque superficiali dalla strada sovrastante.				
FOTO

<p style="text-align: center;">Fig 1: Vista al piede del dissesto</p>

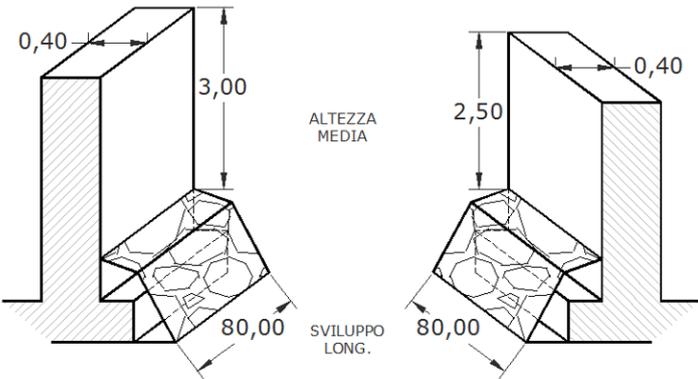
TIPOLOGIA	Muro d'argine in sx e dx idrografica				
MATERIALI	Muro d'argine in CLS				
DIFESA AL PIEDE	Scogliera in massi e CLS				
STATO DELL'OPERA	L'opera si presenta buono stato di conservazione. Non si segnalano problemi legati all'erosione e/o al sifonamento dell'opera a meno di un piccolo tratto in destra idrografica subito a valle di una soglia.				
	<i>Grado di integrità strutturale:</i>		<i>Grado di efficienza:</i>		
	2		1		
NOTE					
FOTO

<i>Fig 1: Tratto di monte</i>		<i>Fig 2: Tratto di valle</i>

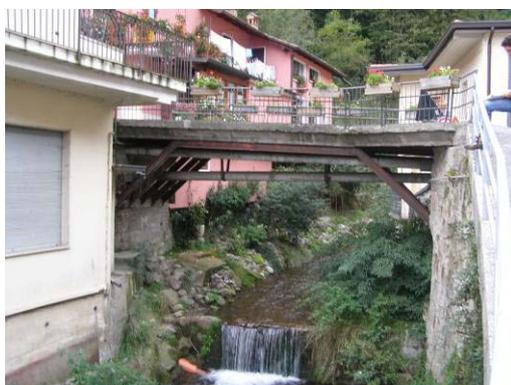
TIPOLOGIA	Ponte	
MATERIALI	Ponte in CA e acciaio	
OPERE SPONDA SX	No	
OPERE SPONDA DX	No	
STATO DELL'OPERA	L'opera si presenta in buono stato di conservazione, non si segnalano problemi legati ad erosione e/o cedimenti delle spalle.	
	<i>Grado di integrità strutturale:</i> 2	<i>Grado di efficienza:</i> 1
NOTE

Fig 1: Vista da valle

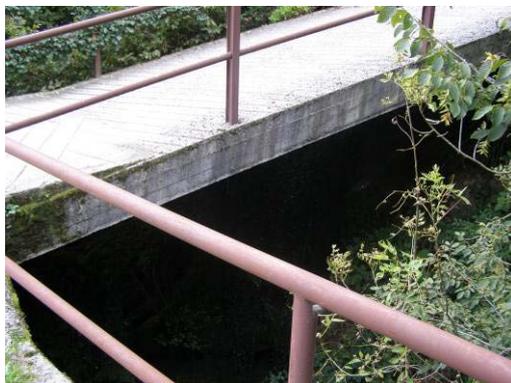
TIPOLOGIA	Ponte privato	
MATERIALI	Ponte in CA	
OPERE SPONDA SX	No	
OPERE SPONDA DX	No	
STATO DELL'OPERA	L'opera si presenta in buono stato di conservazione, non si segnalano problemi legati ad erosione e/o cedimenti delle spalle.	
	<i>Grado di integrità strutturale:</i> 1	<i>Grado di efficienza:</i> 1
NOTE	A monte ed a valle del ponte, su entrambe le sponde, le spalle si prolungano a formare un piccolo muro d'argine a sostegno del terreno. Presenza di vegetazione arbustiva e d'alto fusto lungo le sponde.

Fig 1: Vista da valle

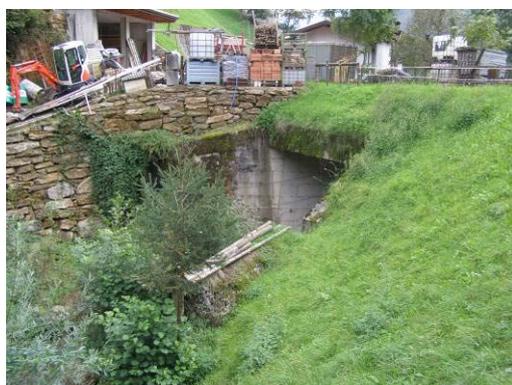
TIPOLOGIA	Ponte	
MATERIALI	Ponte in CA	
OPERE SPONDA SX	No	
OPERE SPONDA DX	No	
STATO DELL'OPERA	L'opera si presenta in buono stato di conservazione, non si segnalano problemi legati ad erosione e/o cedimenti delle spalle.	
	<i>Grado di integrità strutturale:</i> 1	<i>Grado di efficienza:</i> 1
NOTE	L'alveo al di sotto dell'opera risulta corazzato da un selciato in CLS.

Fig 1: Vista da valle

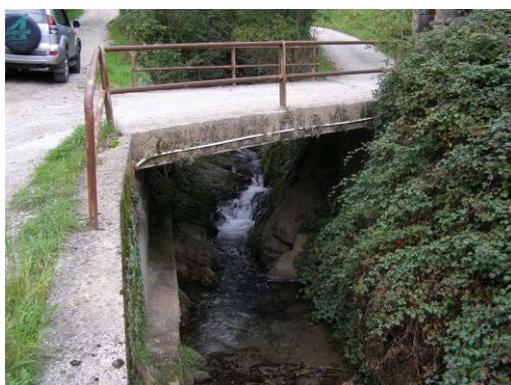
TIPOLOGIA	Ponte	
MATERIALI	Ponte in CA	
OPERE SPONDA SX	No	
OPERE SPONDA DX	No	
STATO DELL'OPERA	L'opera si presenta in buono stato di conservazione, non si segnalano problemi legati ad erosione e/o cedimenti delle spalle.	
	<i>Grado di integrità strutturale:</i> 1	<i>Grado di efficienza:</i> 1
NOTE

Fig 1: Vista da valle

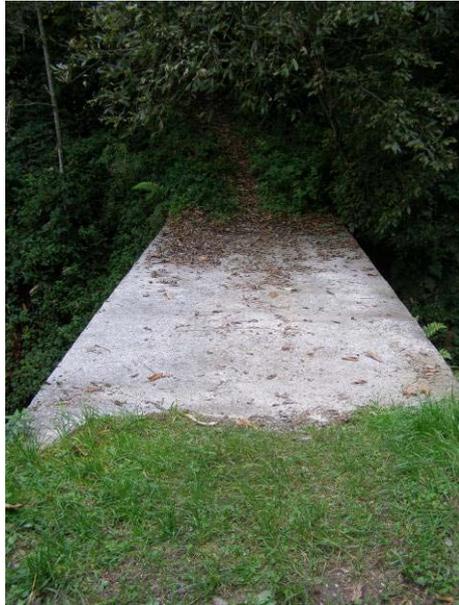
Fig 3: Vista coronamento
