**STUDIO IDROGEOLOGICO
A SCALA DI SOTTOBACINO IDROGRAFICO
DELLA VALLE TROMPIA**

OPERE ESISTENTI

TAV. 05.10

Censimento delle opere idrauliche e dei dissesti

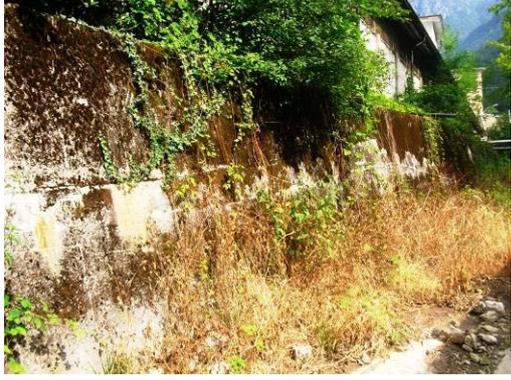
TIPOLOGIA	Alveo canalizzato	
MATERIALI	CA	
DIFESA AL PIEDE	Sì, l'alveo risulta rivestito in CLS	
STATO DELL'OPERA	I muri d'argine e il fondo dell'alveo, nel complesso, si presentano in buono stato di conservazione.	
	<i>Grado di integrità strutturale:</i> 1	<i>Grado di efficienza:</i> 1

<p>Fig.1: Particolare del muro d'argine in dx</p>

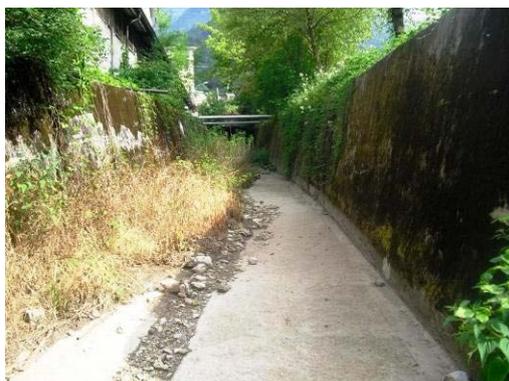
Fig.3: Vista d'insieme dell'alveo canalizzato e dei muri d'argine

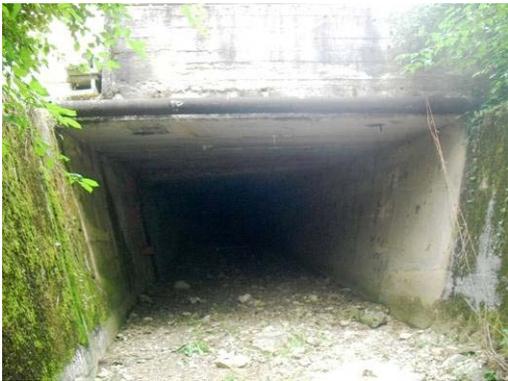
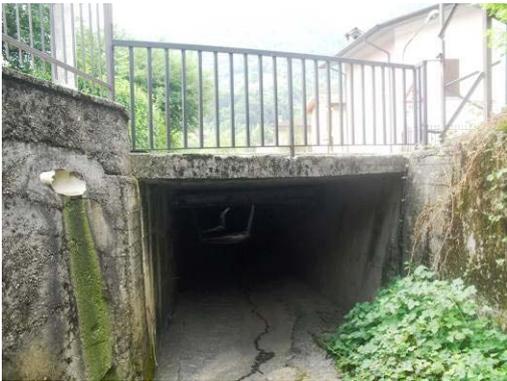
TIPOLOGIA	Tombinamento				
MATERIALI	CA				
OPERE SPONDA SX	No				
OPERE SPONDA DX	No				
STATO DELL'OPERA	L'opera si presenta in buono stato di conservazione.				
	<i>Grado di integrità strutturale:</i> 1		<i>Grado di efficienza:</i> 1		
NOTE					
FOTO

<p style="text-align: center;"><i>Fig.1: Vista frontale dell'uscita di valle del tombinamento</i></p>		<p style="text-align: center;"><i>Fig.2: Vista frontale dell'ingresso di monte del tombinamento</i></p>

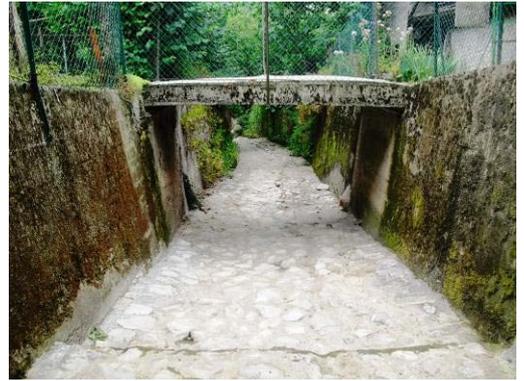
TIPOLOGIA	Alveo canalizzato				
MATERIALI	CA				
DIFESA AL PIEDE	Sì, l'alveo risulta rivestito in CLS e massi				
STATO DELL'OPERA	I muri d'argine e il fondo dell'alveo, nel complesso, si presentano in buono stato di conservazione.				
	<i>Grado di integrità strutturale:</i> 1		<i>Grado di efficienza:</i> 1		
NOTE	Lungo lo sviluppo longitudinale dell'alveo canalizzato si rileva la presenza di n. 7 soglie, identificate con codice PA1004				
FOTO

Fig.4: Vista d'insieme da monte a valle

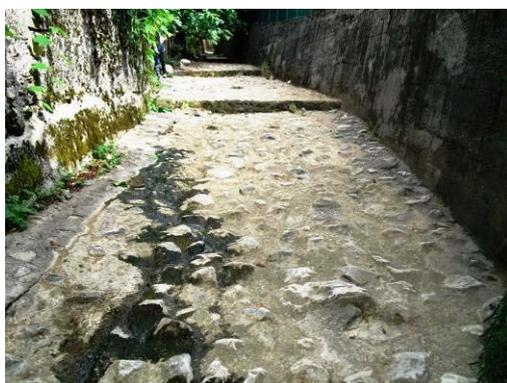
TIPOLOGIA	Soglie	
MATERIALI	CLS e massi	
CONTROSOGLIE	No	
PLATEA	Sì, l'alveo è rivestito in CLS e massi	
OPERE SPONDA SX	Sì, alveo canalizzato PA1003	
OPERE SPONDA DX	Sì, alveo canalizzato PA1003	
STATO DELL'OPERA	Le opere si presentano in buono stato di conservazione, senza problemi di erosione e/o sifonamento. Si ritiene però che l'altezza molto limitata delle soglie riduca l'efficienza delle stesse, non rallentando il flusso d'acqua né diminuendone l'energia.	
	<i>Grado di integrità strutturale:</i> 1	<i>Grado di efficienza:</i> 3
NOTE

Fig.1: Vista d'insieme delle soglie presenti lungo l'alveo canalizzato da valle a monte

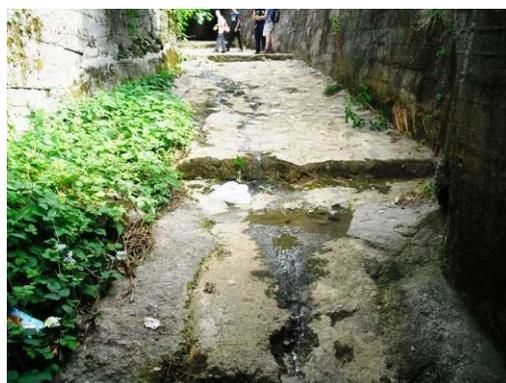
Fig.2: Vista d'insieme delle soglie da valle a monte

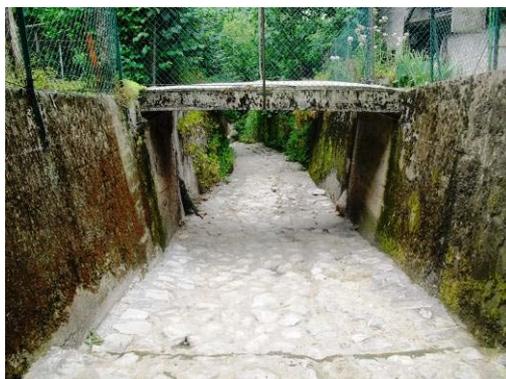
TIPOLOGIA	Ponte pedonale	
MATERIALI	Impalcato e spalle in CA	
OPERE SPONDA SX	Sì, muro d'argine dell'alveo canalizzato PA1003	
OPERE SPONDA DX	Sì, muro d'argine dell'alveo canalizzato PA1003	
STATO DELL'OPERA	L'opera si presenta in buono stato di conservazione.	
	<i>Grado di integrità strutturale:</i> 1	<i>Grado di efficienza:</i> 1
NOTE

Fig.1: Vista frontale monte a valle

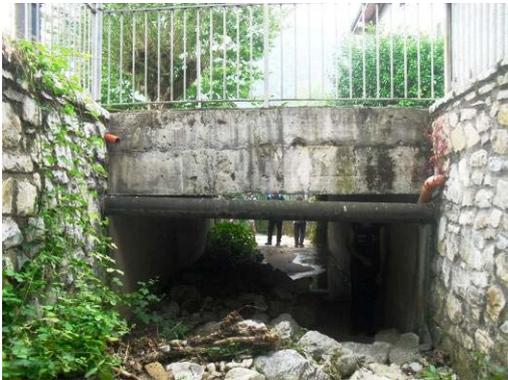
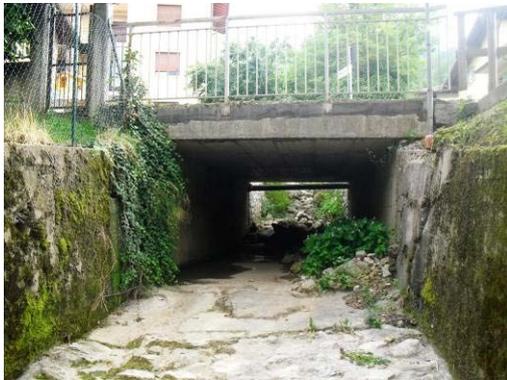
TIPOLOGIA	Ponte				
MATERIALI	Impalcato e spalle in CA				
OPERE SPONDA SX	Sì, muro d'argine dell'alveo canalizzato a valle (PA1003) e scogliera a monte (PA1007)				
OPERE SPONDA DX	Sì, muro d'argine dell'alveo canalizzato a valle (PA1003) e a monte di codice PA1007				
STATO DELL'OPERA	L'opera si presenta in buono stato di conservazione. Non si segnalano problemi di erosione e/o sifonamento delle spalle.				
	<i>Grado di integrità strutturale:</i>		<i>Grado di efficienza:</i>		
	1		2		
NOTE	Si ritiene opportuno svasare il materiale solido di accumulo presente a monte al di sotto del ponte, così da permettere la massima capacità di deflusso delle portate liquide.				
FOTO

<i>Fig.1: Vista del ponte da monte a valle</i>		<i>Fig.2: Vista dell'impalcato da valle a monte</i>

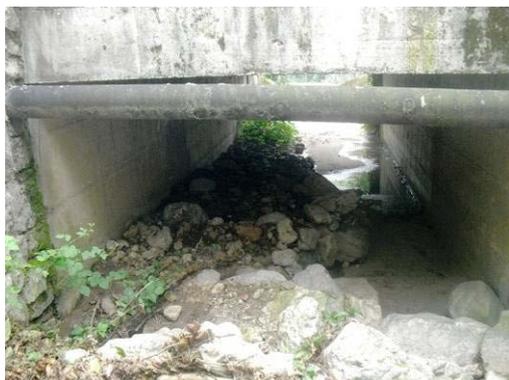
Fig.3: Particolare del materiale accumulato a monte del ponte

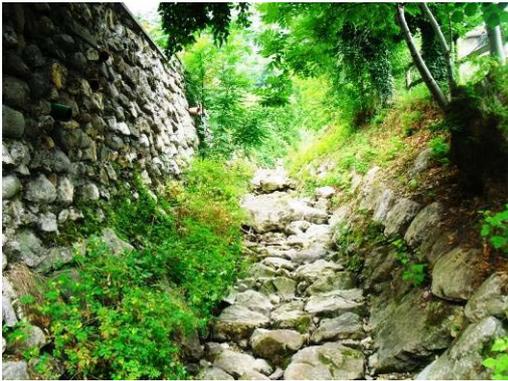
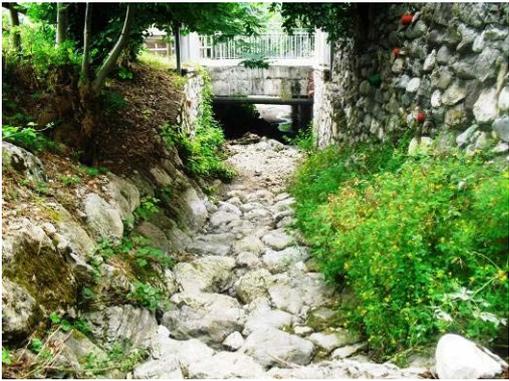
TIPOLOGIA	Muro d'argine in dx idrografica e scogliera in sx				
MATERIALI	CLS e massi				
DIFESA AL PIEDE	Sì, alveo rivestito in massi a secco				
STATO DELL'OPERA	Muro d'argine e scogliera si presentano in buono stato di conservazione, ma l'alveo rivestito in massi a secco presenta, in generale, problemi di erosione e sifonamento.				
	<i>Grado di integrità strutturale:</i> 2		<i>Grado di efficienza:</i> 1		
NOTE					
FOTO

<i>Fig.1: Vista d'insieme delle opere verso monte</i>		<i>Fig.2: Vista del muro d'argine in dx e della scogliera in sx da monte verso valle</i>

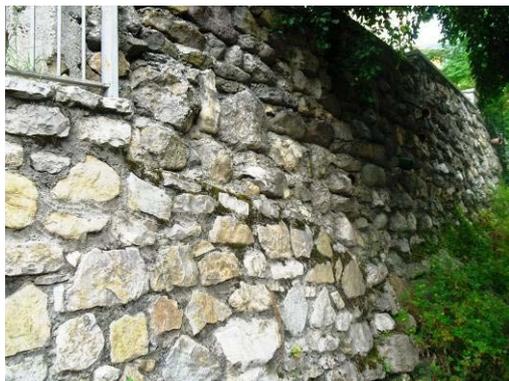
Fig.3: Particolare del muro d'argine in dx

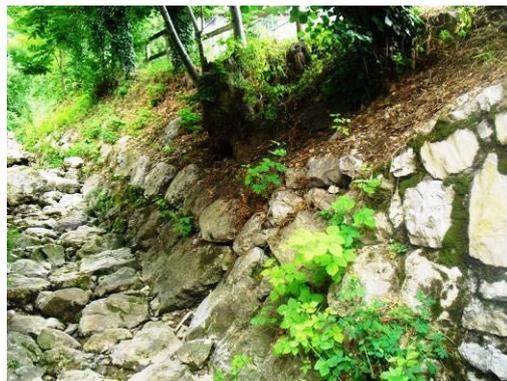
Fig.4: Particolare della scogliera in sx

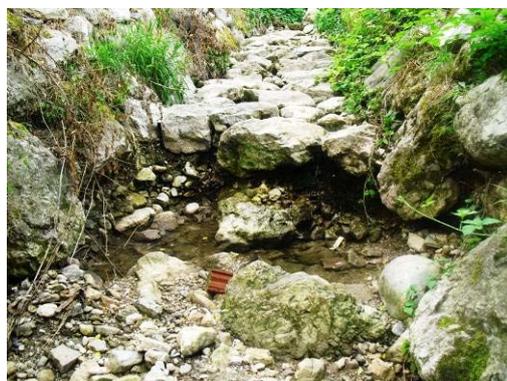
Fig.6: Particolare del tratto finale del rivestimento parzialmente eroso/crollato

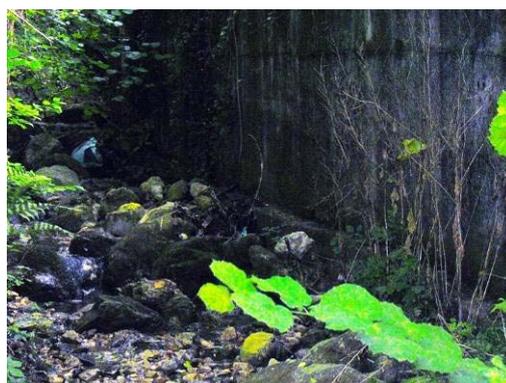
TIPOLOGIA	Muro d'argine in sx idrografica	
MATERIALI	CA	
DIFESA AL PIEDE	No	
STATO DELL'OPERA	Il muro d'argine non presenta particolari problemi di erosione né strutturali.	
	<i>Grado di integrità strutturale:</i> 1	<i>Grado di efficienza:</i> 1
NOTE	L'opera si trova proprio a cavallo tra il Comune di Marcheno e quello di Gardone Val Trompia.

Fig.2: Particolare del piede dell'opera

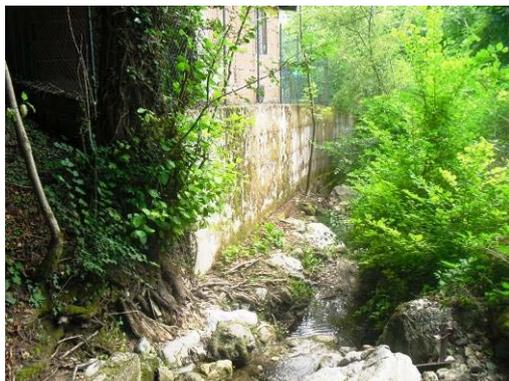
Fig.3: Vista del muro d'argine da monte verso valle

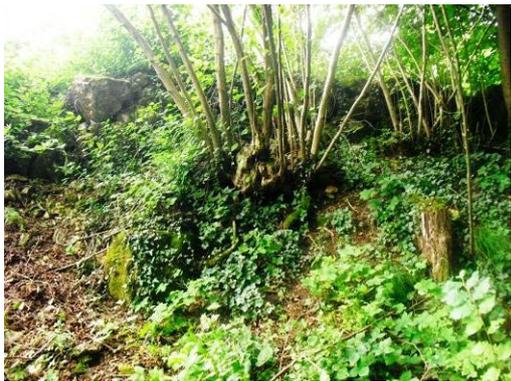
TIPOLOGIA	Muro d'argine in versante in dx idrografica				
MATERIALI	Massi a secco				
DIFESA AL PIEDE	No				
STATO DELL'OPERA	Il muro d'argine presenta problemi strutturali generalizzati.				
	<i>Grado di integrità strutturale:</i> 2		<i>Grado di efficienza:</i> 2		
NOTE	Il muro d'argine si configura quale opera in versante più che in alveo, dato che dista una decina di metri circa dal corso del torrente.				
FOTO

<p style="text-align: center;">Fig.1: Vista semi-frontale del muro d'argine da valle verso monte</p>

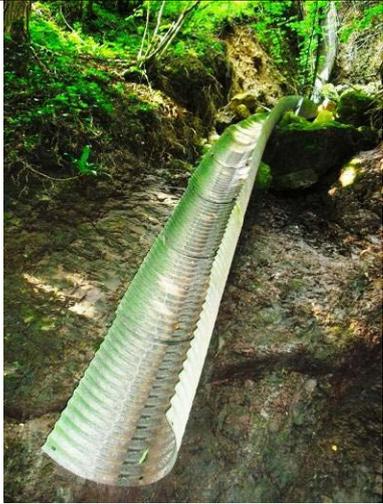
TIPOLOGIA	Dissesto / Scarico acque
CARATTERISTICHE	Crollo/scivolamento superficiale
NOTE	In questo tratto di versante si rileva una lamiera con la funzione di convogliare e scaricare le acque provenienti dall'area urbanizzata e dalla strada posta a monte. La lamiera è posata proprio in un tratto in cui il versante mostra segni evidenti di scivolamento ed erosione superficiale. L'inventario dei fenomeni franosi (GeoIFFI), infatti, di cui l'estratto immagine riportato sopra, segnala la presenza nelle immediate vicinanze di un'area soggetta a scivolamento rotazionale/traslativo.

<p>Fig.1: Vista semi-frontale del dissesto e dello scarico delle acque lungo il versante in dx idrografica</p>

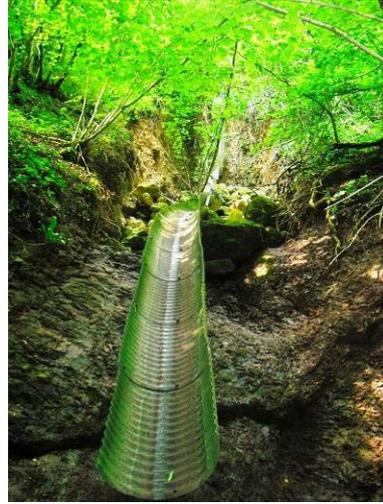
<p>Fig.2: Vista frontale del punto di rilievo</p>
-------------	---	--

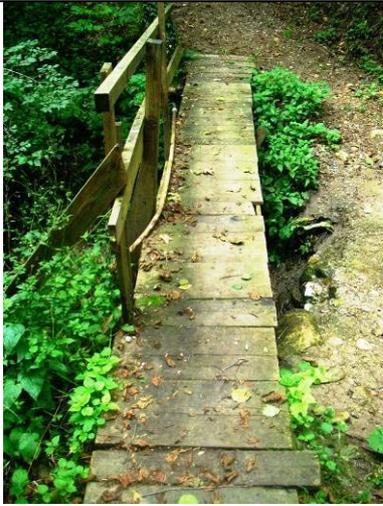
TIPOLOGIA	Ponte pedonale				
MATERIALI	Legno				
OPERE SPONDA SX	No				
OPERE SPONDA DX	No				
STATO DELL'OPERA	La passerella risulta avere problemi strutturali. Essa funge da passaggio pedonale a fianco di un guado in terra.				
	<i>Grado di integrità strutturale:</i>		<i>Grado di efficienza:</i>		
	3		3		
NOTE					
FOTO

<i>Fig.1: Vista frontale della passerella pedonale da monte a valle</i>		<i>Fig.2: Vista laterale dalla sponda in sx idrografica</i>

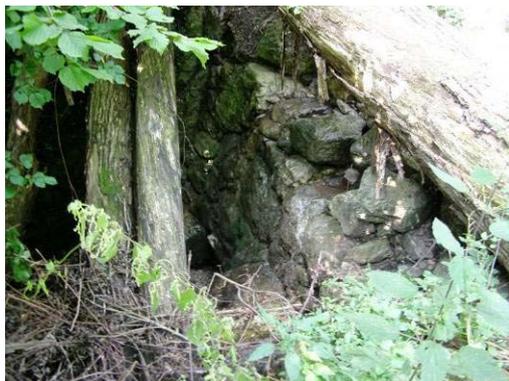
TIPOLOGIA	Guado				
MATERIALI	Massi a secco				
OPERE SPONDA SX	No				
OPERE SPONDA DX	No				
STATO DELL'OPERA	L'opera si presenta di in discrete condizioni.				
	<i>Grado di integrità strutturale:</i> 2		<i>Grado di efficienza:</i> 2		
NOTE	Il guado termina con un salto di dislivello abbastanza elevato di circa 3,0 m				
FOTO

Fig.3: Vista del salto di valle in massi a secco

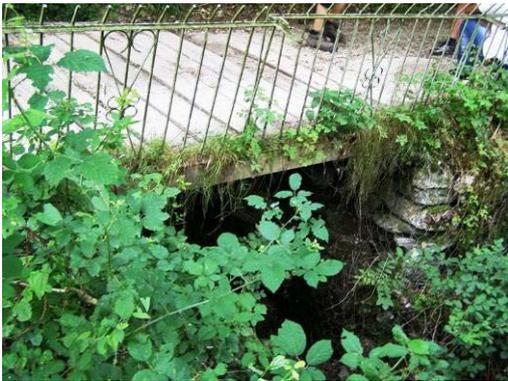
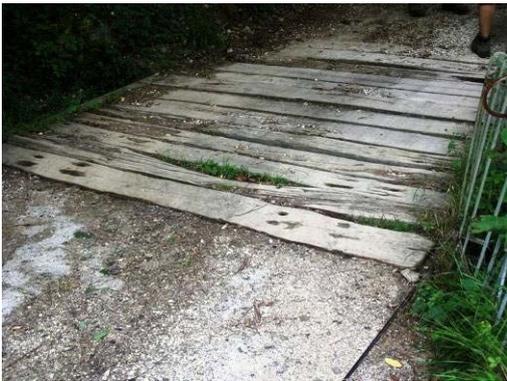
TIPOLOGIA	Ponte				
MATERIALI	Impalcato in legno e spalle in gabbioni (massi a secco e rete metallica)				
OPERE SPONDA SX	No				
OPERE SPONDA DX	No				
STATO DELL'OPERA	Il ponte mostra problemi legati all'erosione delle spalle in gabbioni.				
	<i>Grado di integrità strutturale:</i>		<i>Grado di efficienza:</i>		
	3		3		
NOTE	La larghezza complessiva del ponte è di circa 2,80 m				
FOTO

<i>Fig.1: Vista semi-frontale della passerella pedonale da monte a valle</i>		<i>Fig.2: Vista laterale dalla sponda in sx idrografica</i>

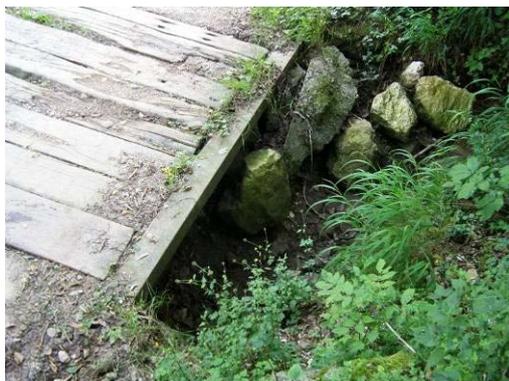
Fig.3: Particolare dell'attraversamento visto da monte

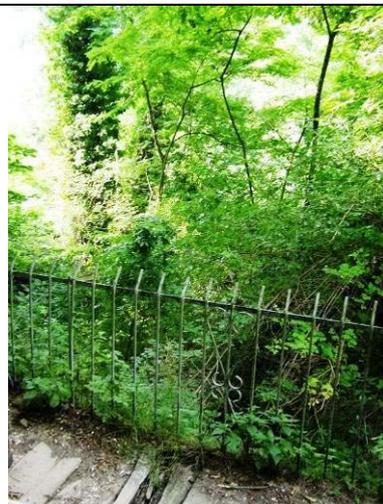
Fig.4: Vista laterale da sopra l'opera

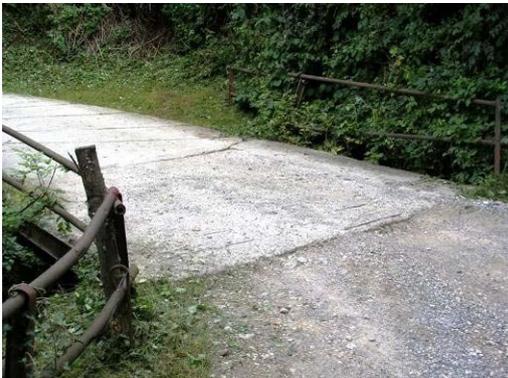
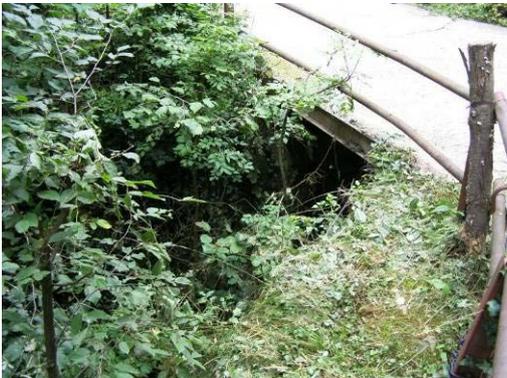
TIPOLOGIA	Ponte				
MATERIALI	Impalcato in CA e spalle in CLS e massi				
OPERE SPONDA SX	No				
OPERE SPONDA DX	No				
STATO DELL'OPERA	L'opera non presenta particolari problemi legati all'erosione e/o al sifonamento delle spalle. Si segnala la presenza di un'abbondante vegetazione arbustiva e d'alto fusto a monte e a valle dell'opera.				
	<i>Grado di integrità strutturale:</i> 1		<i>Grado di efficienza:</i> 2		
NOTE	Il ponte ha una larghezza complessiva di circa 3,80 m e al di sotto si rileva la presenza di un selciato che prosegue per qualche metro anche a valle				
FOTO

<i>Fig.1: Vista laterale del ponte da sx idrografica</i>		<i>Fig.2: Vista semi-frontale da valle verso monte</i>

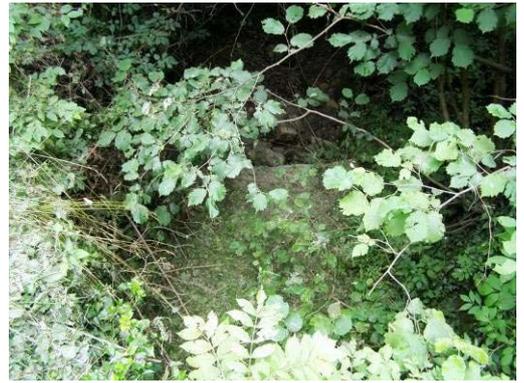
Fig.4: Particolare della soglia appena a valle del ponte (vista da sopra)

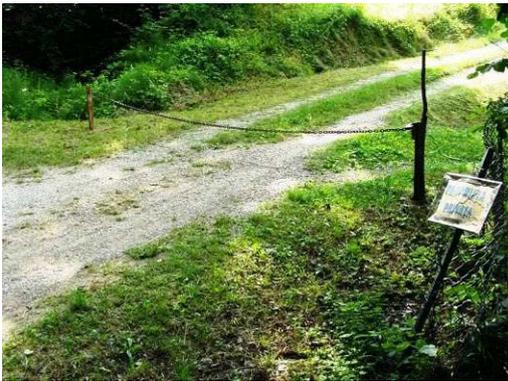
TIPOLOGIA	Guado con tubo interrato				
MATERIALI	Tubo in CA				
OPERE SPONDA SX	No				
OPERE SPONDA DX	No				
STATO DELL'OPERA	L'opera si presenta in discrete condizioni.				
	<i>Grado di integrità strutturale:</i> 1		<i>Grado di efficienza:</i> 2		
NOTE					
FOTO

<p style="text-align: center;"><i>Fig.1: Vista d'insieme del guado per l'attraversamento</i></p>		<p style="text-align: center;"><i>Fig.2: Vista del tubo interrato a valle</i></p>

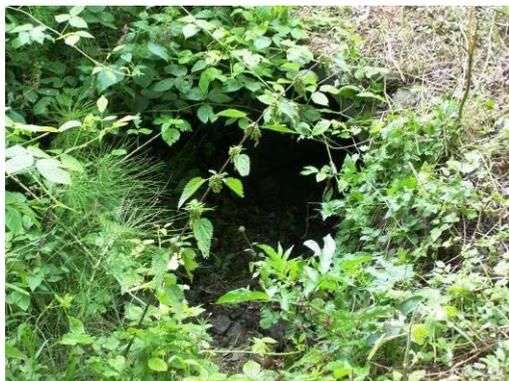
Fig.3: Vista frontale del tubo interrato al di sotto del guado
