**STUDIO IDROGEOLOGICO
A SCALA DI SOTTOBACINO IDROGRAFICO
DELLA VALLE TROMPIA**

OPERE ESISTENTI

TAV. 05.11

Censimento delle opere idrauliche e dei dissesti

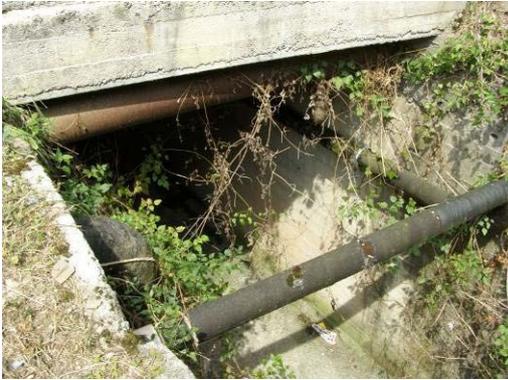
TIPOLOGIA	Tombinamento				
MATERIALI	CA				
OPERE SPONDA SX	No				
OPERE SPONDA DX	No				
STATO DELL'OPERA	L'opera si presenta in buono stato di conservazione. Da un esame speditivo la sezione libera di deflusso pare sottodimensionata.				
	<i>Grado di integrità strutturale:</i> 1		<i>Grado di efficienza:</i> 2		
NOTE	All'imbocco del tombinamento c'è una griglia in barre d'acciaio che ha la funzione di impedire al materiale di dimensioni maggiori di entrare all'interno del tombinamento ed eventualmente ostruirlo.				
FOTO

<i>Fig.1: Vista semifrontale dell'uscita del tombinamento</i>		<i>Fig.2: Vista dell'uscita di valle dall'alto</i>

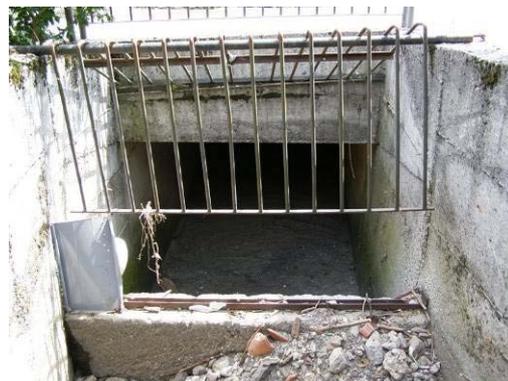
Fig.4: Vista frontale dell'imbocco di monte

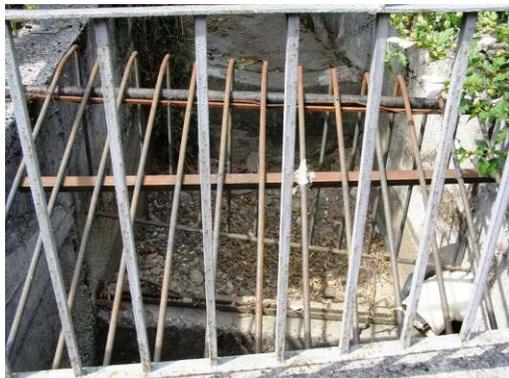
Fig.5: Vista dell'imbocco di monte dall'alto

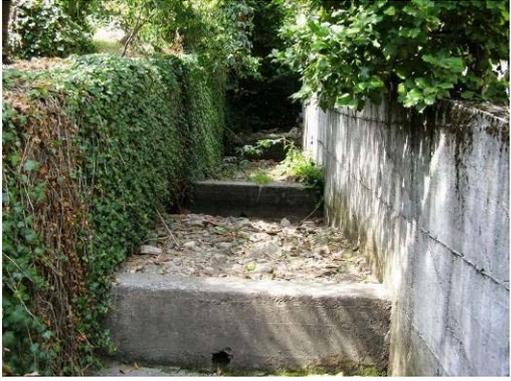
TIPOLOGIA	Alveo canalizzato con soglie	
MATERIALI	CA	
DIFESA AL PIEDE	Sì, l'alveo risulta rivestito in CLS	
STATO DELL'OPERA	I muri d'argine si presentano in buono stato di conservazione, mentre il fondo dell'alveo, rivestito in CLS, e le soglie presentano diffusi segni di erosione.	
	<i>Grado di integrità strutturale:</i> 2	<i>Grado di efficienza:</i> 2
NOTE	I muri d'argine si sviluppano su entrambe le sponde dell'alveo, quest'ultimo rivestito in CLS e massi, e il muro in sinistra idrografica prosegue per altri 7,0 m circa oltre l'alveo canalizzato, a protezione dell'abitazione presente. Lungo tutto lo sviluppo longitudinale dell'alveo canalizzato si rileva la presenza di n. 4 soglie, di cui una a corda molle.	
FOTO

<i>Fig.1: Vista dell'alveo canalizzato da valle verso monte</i>	
	<i>Fig.2: Vista d'insieme verso valle</i>

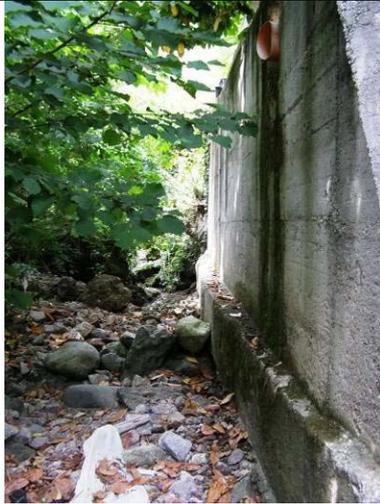
Fig.3: Vista del muro d'argine in sx idrografica, oltre l'alveo canalizzato

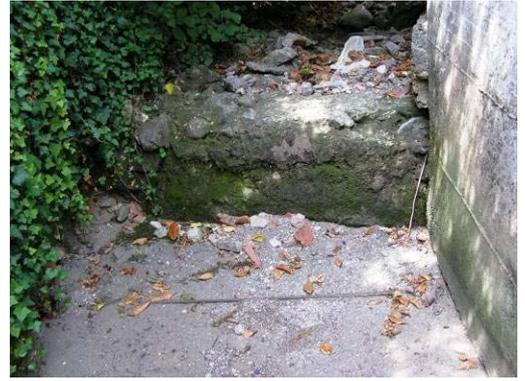
Fig.4: Vista frontale di una soglia

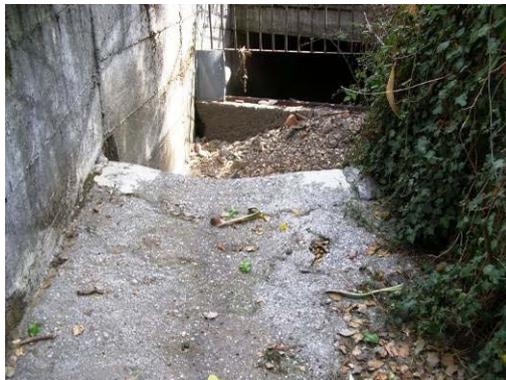
Fig.5: Particolare dell'ultima soglia di valle vista dall'alto

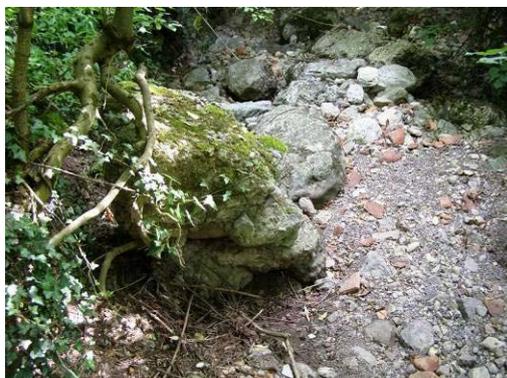
TIPOLOGIA	Soglia	
MATERIALI	CLS e massi	
CONTROSOGLIE	No	
PLATEA	No	
OPERE SPONDA SX	No	
OPERE SPONDA DX	No	
STATO DELL'OPERA	L'opera risulta essere completamente distrutta.	
	<i>Grado di integrità strutturale:</i> 4	<i>Grado di efficienza:</i> 3
NOTE

Fig.1: Vista d'insieme dell'opera

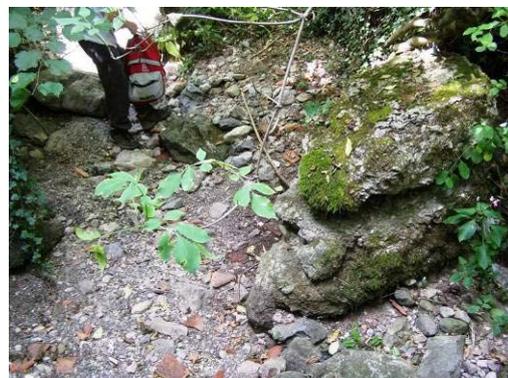
Fig.2: Vista semifrontale dell'opera

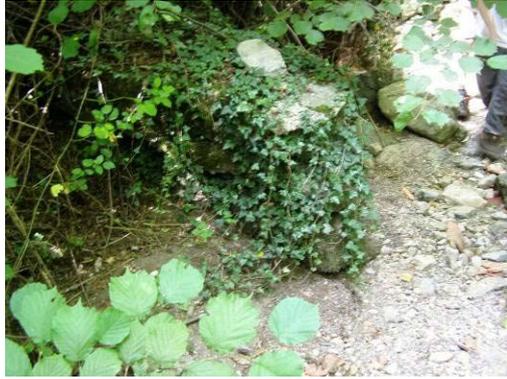
Fig.3: Particolare della spalla in dx idrografica

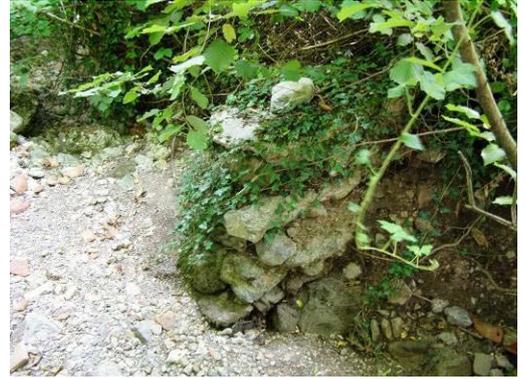
Fig.4: Particolare della spalla in sx idrografica

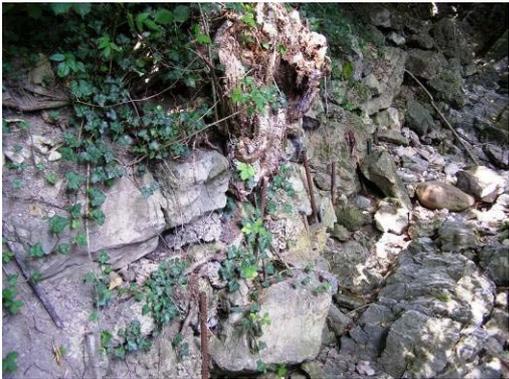
TIPOLOGIA	Muro d'argine in dx idrografica				
MATERIALI	CLS e massi				
DIFESA AL PIEDE	No				
STATO DELL'OPERA	L'opera si presenta in cattivo stato di conservazione, risulta infatti quasi completamente crollata.				
	<i>Grado di integrità strutturale:</i>		<i>Grado di efficienza:</i>		
	4		3		
NOTE					
FOTO

<i>Fig.1: Vista semifrontale del muro d'argine in dx idrografica</i>		<i>Fig.2: Vista semifrontale dell'opera</i>

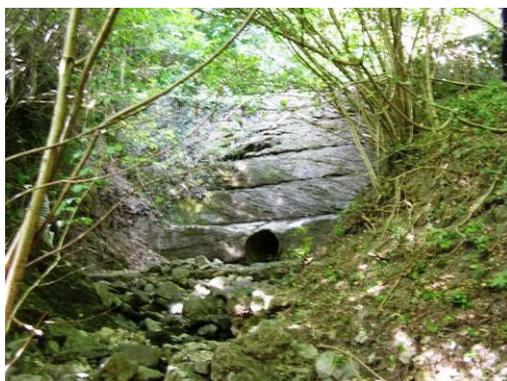
TIPOLOGIA	Soglia ad arco	
MATERIALI	CA	
CONTROSOGLIE	No	
PLATEA	No	
OPERE SPONDA SX	No	
OPERE SPONDA DX	No	
STATO DELL'OPERA	L'opera si presenta in discreto stato di conservazione, si evidenziano segni di erosione lungo il corpo dell'opera ed al piede della stessa.	
	<i>Grado di integrità strutturale:</i> 2	<i>Grado di efficienza:</i> 2
NOTE	A valle dell'opera si rilevano i resti di un selciato in CLS e massi ormai completamente distrutto/eroso

Fig.1: Vista d'insieme dell'opera

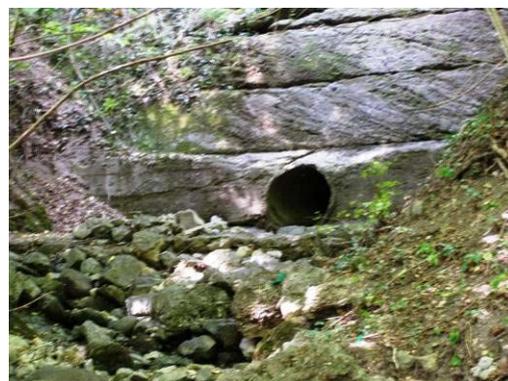
Fig.2: Vista frontale della soglia

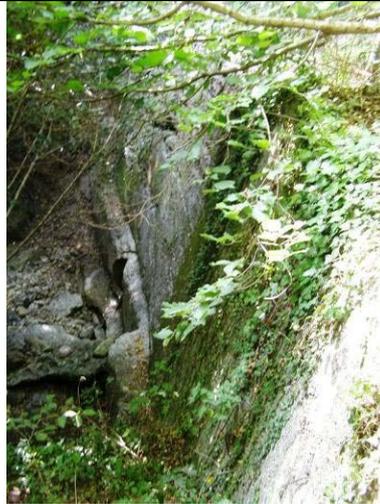
Fig.5: Vista laterale del salto

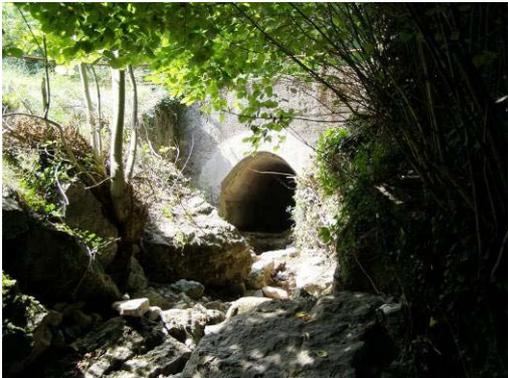
TIPOLOGIA	Ponte				
MATERIALI	Impalcato e spalle in CA				
OPERE SPONDA SX	No				
OPERE SPONDA DX	No				
STATO DELL'OPERA	L'opera si presenta in buono stato di conservazione, il selciato di valle mostra evidenti segni di erosione.				
	<i>Grado di integrità strutturale:</i> 2		<i>Grado di efficienza:</i> 1		
NOTE					
FOTO

<i>Fig.1: Vista d'insieme da valle</i>		<i>Fig.2: Particolare dell'arco</i>

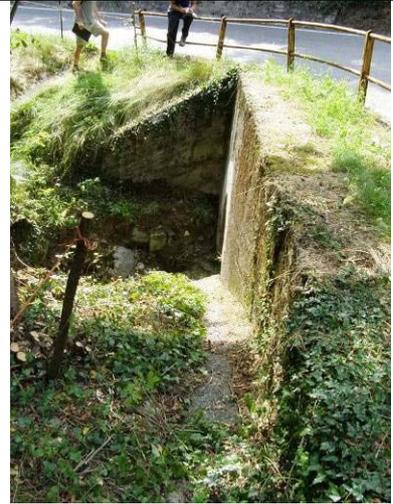
Fig.4: Vista laterale a valle del ponte

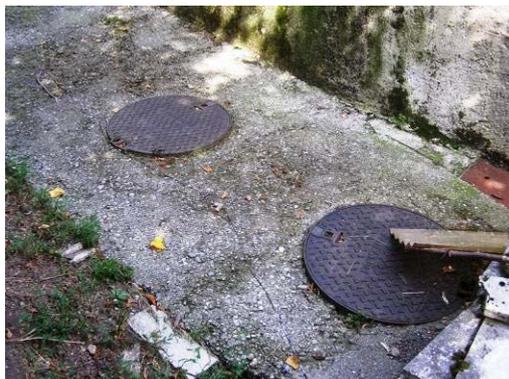
TIPOLOGIA	Tombinamento				
MATERIALI	CA				
OPERE SPONDA SX	No				
OPERE SPONDA DX	No				
STATO DELL'OPERA	L'opera si presenta in buono stato di conservazione.				
	<i>Grado di integrità strutturale:</i> 1		<i>Grado di efficienza:</i> 1		
NOTE	Si rileva la presenza di scarichi fognari che confuiscono all'interno del tratto tombinato				
FOTO

Fig.3: Inserimento degli scarichi fognari nel tratto tombinato
