**STUDIO IDROGEOLOGICO
A SCALA DI SOTTOBACINO IDROGRAFICO
DELLA VALLE TROMPIA**

OPERE ESISTENTI

TAV. 05.07

Censimento delle opere idrauliche e dei dissesti

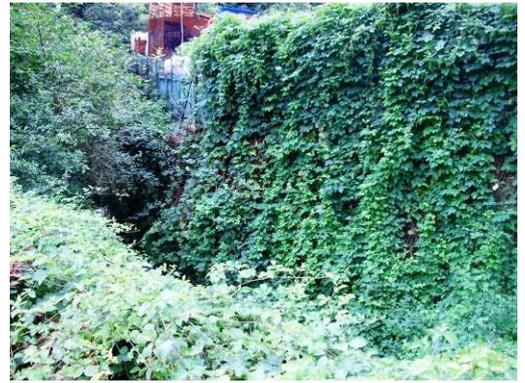
TIPOLOGIA	Muri d'argine in sx e in dx idrografica				
MATERIALI	CA				
DIFESA AL PIEDE	No				
STATO DELL'OPERA	Il muro d'argine presenta segni generalizzati di erosione e molta vegetazione a ridosso dell'opera e in alveo				
	<i>Grado di integrità strutturale:</i> 2		<i>Grado di efficienza:</i> 2		
NOTE	Si ritiene opportuno sfalcare la vegetazione in alveo e ripristinare l'opera nei tratti maggiormente erosi				
FOTO

Fig.4: Particolare del muro d'argine in sx completamente ricoperto da vegetazione

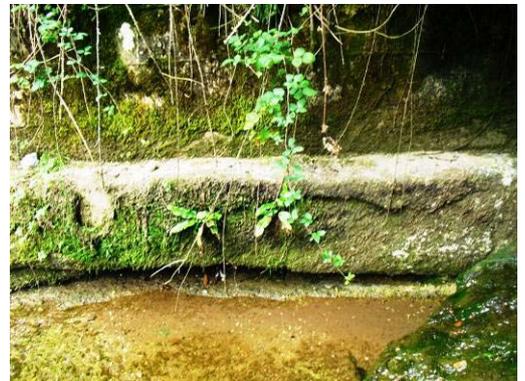
Fig.6: Particolare del piede del muro in sx

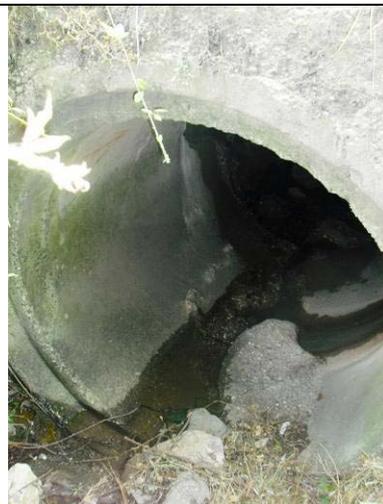
TIPOLOGIA	Ponte	
MATERIALI	Tubo in CA	
OPERE SPONDA SX	No	
OPERE SPONDA DX	No	
STATO DELL'OPERA	L'opera si presenta in buono stato di conservazione	
	<i>Grado di integrità strutturale:</i> 1	<i>Grado di efficienza:</i> 2
NOTE	Si ritiene opportuno svasare il materiale a valle del ponte e svolgere una verifica di dimensionamento idraulico dell'opera

Fig.4: Particolare del tubo in cui scorre l'acqua al di sotto del ponte

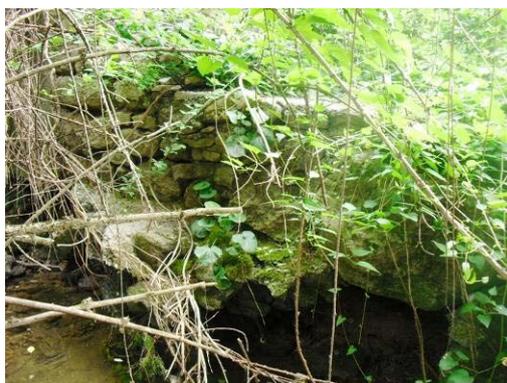
TIPOLOGIA	Muri d'argine in sx idrografica	
MATERIALI	Massi a secco	
DIFESA AL PIEDE	No	
STATO DELL'OPERA	Il muro d'argine si presenta in discreto stato di conservazione, si evidenziano segni di erosione e leggere lesioni strutturali.	
	<i>Grado di integrità strutturale:</i> 2	<i>Grado di efficienza:</i> 2
NOTE	Si propone in fase progettuale il rifacimento del muro d'argine, compreso lo svasso del materiale e lo sfalco di vegetazione in questo tratto di torrente

Fig.1: Vista frontale del muro d'argine in sx idrografica

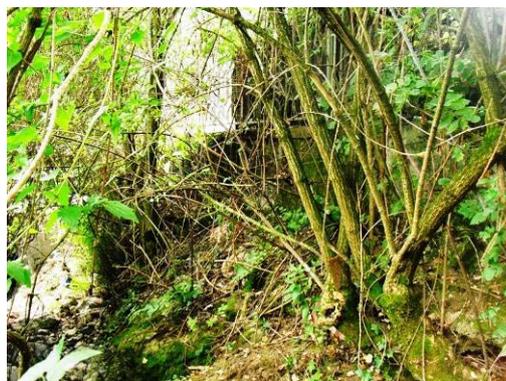
Fig.2: Vista semi-frontale del muro d'argine

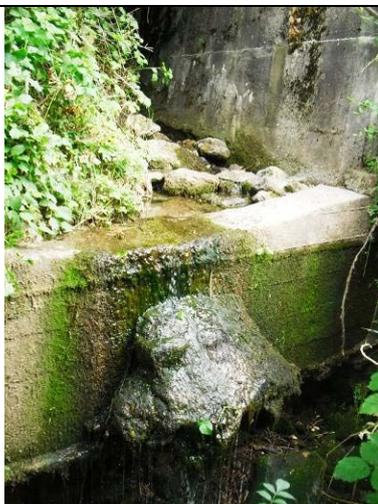
TIPOLOGIA	Soglia a corda molle	
MATERIALI	CA	
CONTROSOGLIE	No	
PLATEA	No	
OPERE SPONDA SX	Sì, muro d'argine a monte (VRE006) e a valle (VRE004) della soglia	
OPERE SPONDA DX	No	
STATO DELL'OPERA	Il muro d'argine si presenta in cattivo stato di conservazione, si evidenzia la forte erosione del piede dell'opera e lesioni strutturali.	
	<i>Grado di integrità strutturale:</i> 3	<i>Grado di efficienza:</i> 2
NOTE

Fig.1: Vista frontale della soglia

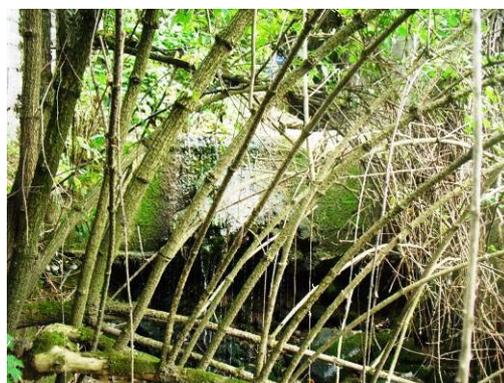
Fig.2: Particolare della soglia scalzata

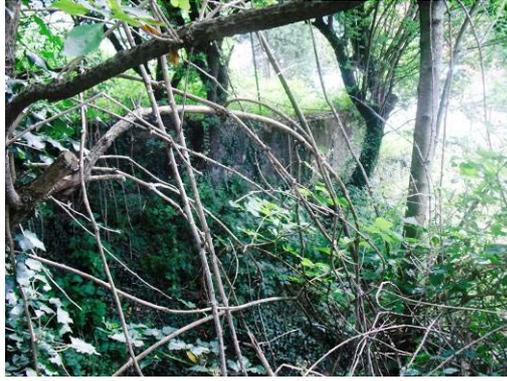
TIPOLOGIA	Muri d'argine in sx idrografica	
MATERIALI	CA	
DIFESA AL PIEDE	No	
STATO DELL'OPERA	Il muro d'argine si presenta in discreto stato di conservazione, si evidenziano segni di erosione, leggere lesioni strutturali e la presenza di una folta vegetazione arbustiva in alveo	
	<i>Grado di integrità strutturale:</i> 1	<i>Grado di efficienza:</i> 2
NOTE		
FOTO		
	<i>Fig.1: Vista del muro d'argine in sx da monte a valle</i>	<i>Fig.2: Vista del muro d'argine in sx da valle verso monte</i>

Fig.3: Vista semi-laterale dell'opera

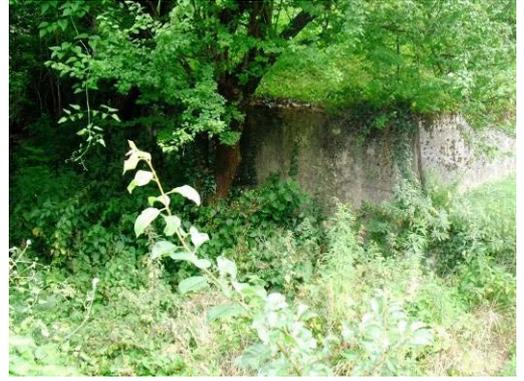
Fig.4: Vista semi-frontale del muro d'argine

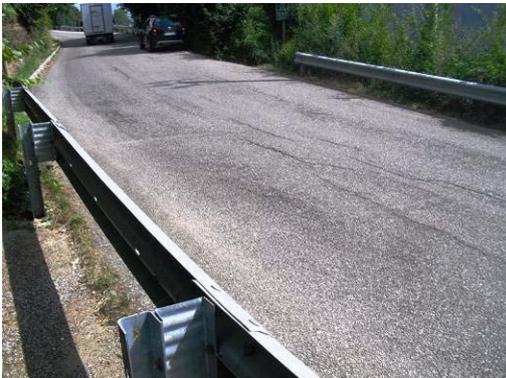
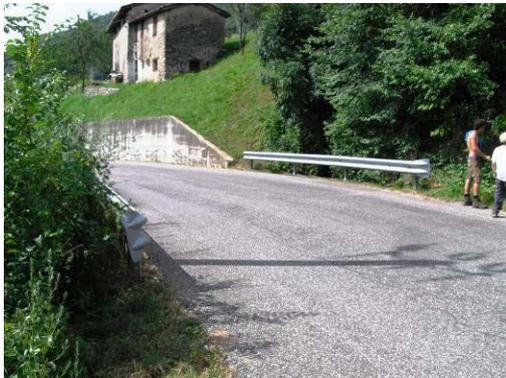
TIPOLOGIA	Ponte				
MATERIALI	Impalcato e spalle in CA				
OPERE SPONDA SX	No				
OPERE SPONDA DX	No				
STATO DELL'OPERA	L'opera si presenta in buono stato di conservazione, si rileva la presenza di folta vegetazione in alveo.				
	<i>Grado di integrità strutturale:</i>		<i>Grado di efficienza:</i>		
	1		3		
NOTE	Si ritiene opportuno sfalciare la vegetazione presente in alveo a ridosso del ponte che riduce la luce libera, limitando notevolmente l'efficienza dell'opera stessa				
FOTO

<i>Fig.1: Vista laterale dalla sponda in dx</i>		<i>Fig.2: Vista laterale dalla sponda in sx</i>

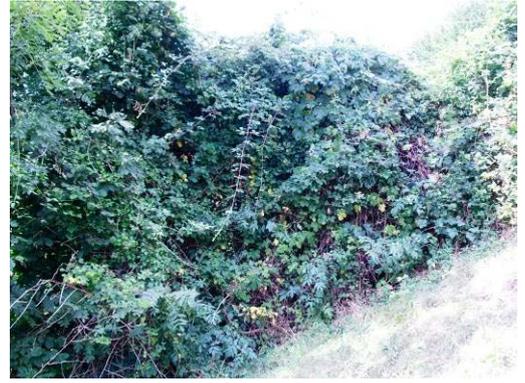
Fig.4: Particolare della vegetazione presente nell'intorno dell'opera

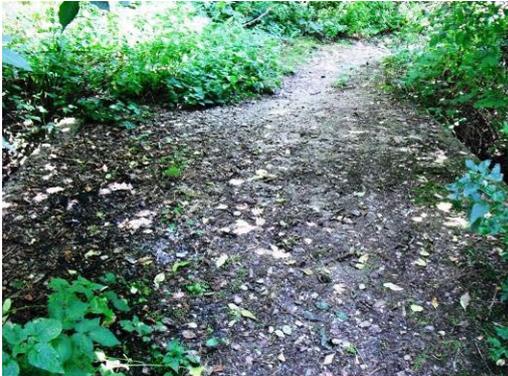
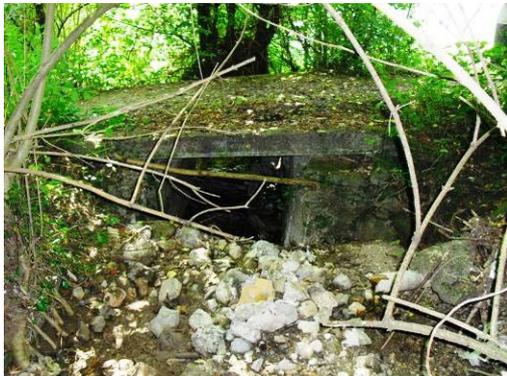
TIPOLOGIA	Attraversamento pedonale	
MATERIALI	Impalcato e spalle in CA	
OPERE SPONDA SX	No	
OPERE SPONDA DX	No	
STATO DELL'OPERA	L'opera si presenta in buono stato di conservazione, si rileva la presenza di materiale in alveo che occlude parzialmente la luce di monte	
	<i>Grado di integrità strutturale:</i> 2	<i>Grado di efficienza:</i> 2
NOTE	Si ritiene opportuno svasare il materiale presente in alveo a ridosso del ponte, soprattutto nella porzione di monte, che riduce sensibilmente la luce libera	
FOTO

<i>Fig.1: Vista laterale dalla sponda in dx</i>	<i>Fig.2: Vista frontale dell'attraversamento da monte</i>

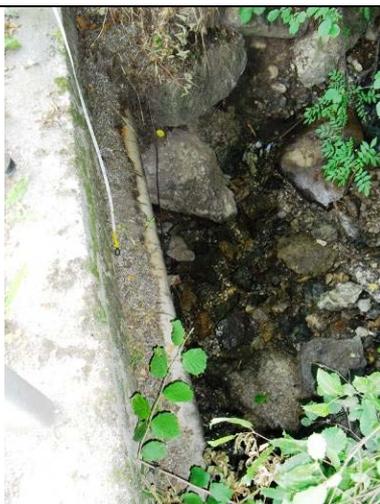
TIPOLOGIA	Ponte	
MATERIALI	Impalcato e spalle in CA	
OPERE SPONDA SX	No	
OPERE SPONDA DX	No	
STATO DELL'OPERA	L'opera si presenta in buono stato di conservazione, anche se la luce libera di deflusso pare sottodimensionata.	
	<i>Grado di integrità strutturale:</i> 1	<i>Grado di efficienza:</i> 2
NOTE

Fig.1: Vista del ponte dal sopra, a monte

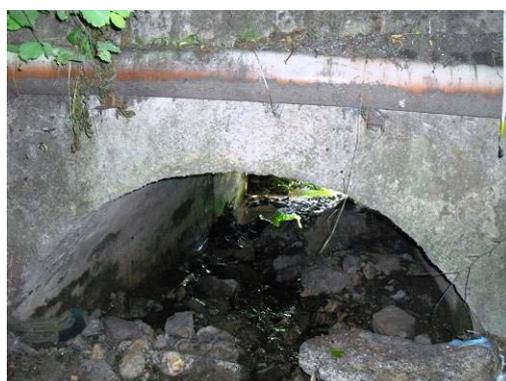
Fig.2: Particolare del ponte

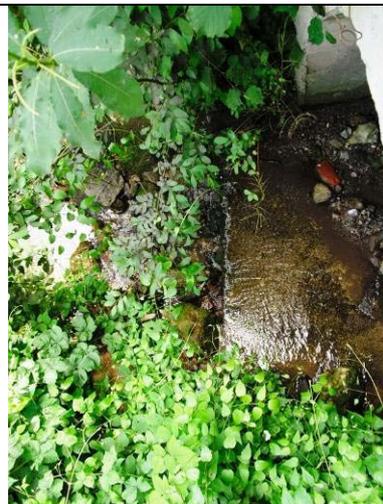
Fig.4: Particolare della soglia a valle del ponte
