# **STUDIO IDROGEOLOGICO A SCALA DI SOTTOBACINO IDROGRAFICO DELLA VALLE TROMPIA**

**OPERE ESISTENTI**

**TAV. 05.15**

## Censimento delle opere idrauliche e dei dissesti

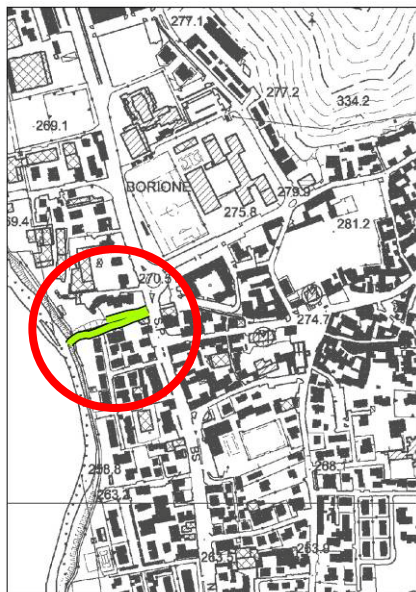
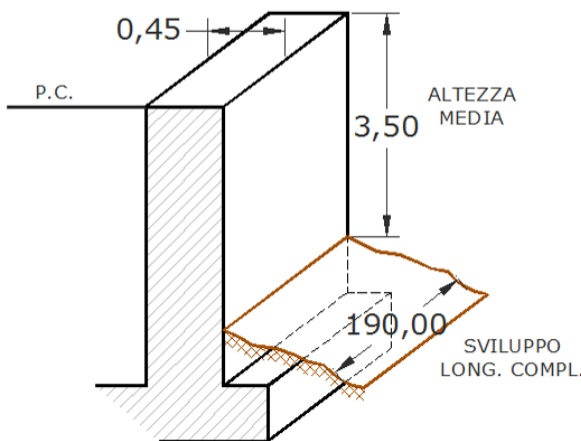
| STATO DELL'OPERA | L'opera si presenta in discreto stato di conservazione. Non si evidenziano particolari erosioni al piede a meno del tratto in cui il Torrente Redocla sfocia nel Fiume Mella dove si evidenzia un'importante sifonamento del muro, limitabile dalla realizzazione di una soglia a rialzo e protezione del fondo. | | | | |
| NOTE | Il muro d'argine in questione si sviluppa su entrambe le sponde dell'alveo. In sinistra sostiene i terrapieni dei fabbricati e si sviluppa sino alla foce con il Fiume Mella alternato da tratti in cui risulta coperto da scarpate in terreno vegetale. In destra idrografica invece si sviluppa solo per un breve tratto ed è prettamente realizzato in massi e CLS. | | | | |
| | Fig 1: Tratto di monte in dx al ponte RED005 | | Fig 2: Tratto alla foce in sx idrografica | | |

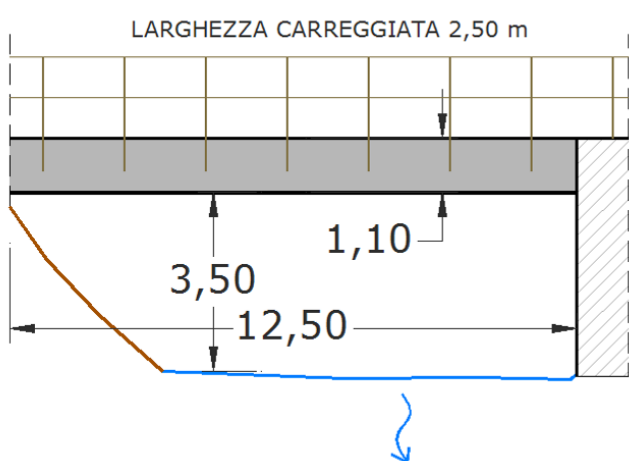
| Redocla | Redocla | Sarezzo | 06.07.2012 | Ponte ciclabile | RED002 |

| STATO DELL'OPERA | | L'opera si presenta in ottimo stato di conservazione. | | | |
| | | Fig 1: Vista dalla sponda sx | | Fig 2: Vista dalla sponda dx | |

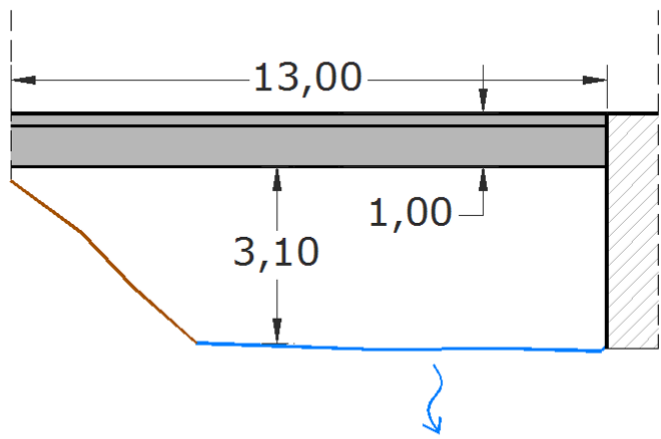
| Redocla | Redocla | Sarezzo | 06.07.2012 | Attraversamento | RED003 |

| STATO DELL'OPERA | | L'opera si presenta in ottimo stato di conservazione. | | | |
| NOTE | | Con tutta probabilità si tratta di una vecchia passerella antecedente la realizzazione della pista ciclabile su Fiume Mella. | | | |
| FOTO | | <br><b>Fig 1: Vista da valle</b> | | | |

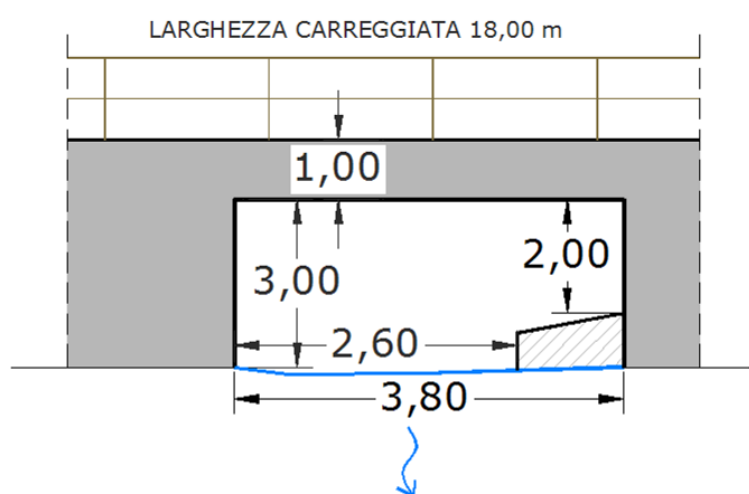
| STATO DELL'OPERA | | L'opera si presenta in ottimo stato di conservazione. La protezione dei condotti fognari protetti mediante un "dado" in CLS ostruisce parzialmente la sezione libera di deflusso. | | | |
| | | Fig 1: Vista da monte | | Fig 2: Vista dalla sponda dx | |

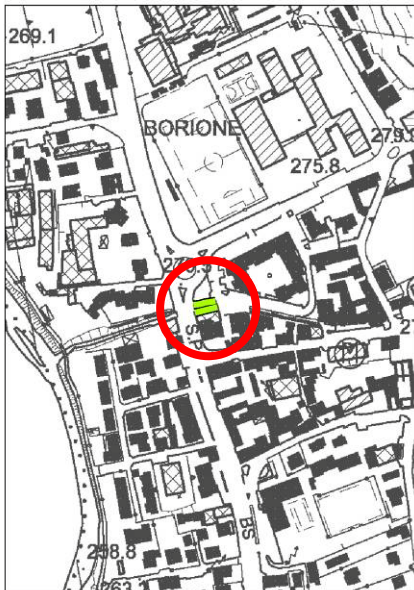
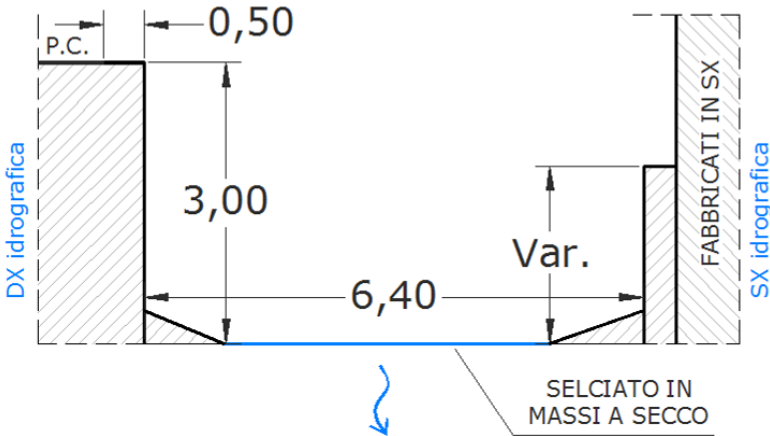
| STATO DELL'OPERA | L'opera si presenta in ottimo stato di conservazione. Non si evidenziano particolari erosioni al piede e/o sifonamenti. | | | | |
| NOTE | Il muro d'argine in sx idrografica risulta essere di fatto la base strutturale dei fabbricati addossatisi all'alveo del Torrente Redocla, in destra idrografica invece il muro d'argine sostiene il normale piano campagna. | | | | |
| FOTO | <p style="text-align: center;"><b>Fig 1: Vista da monte</b></p> | | | | |

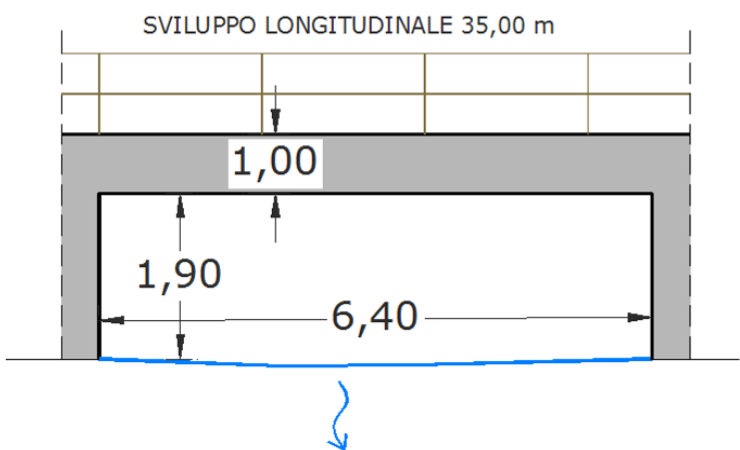
| STATO DELL'OPERA | L'opera si presenta in ottimo stato di conservazione. | | | | |
| | Fig 1: Vista imbocco di monte | | Fig 2: Vista uscita di valle | | |

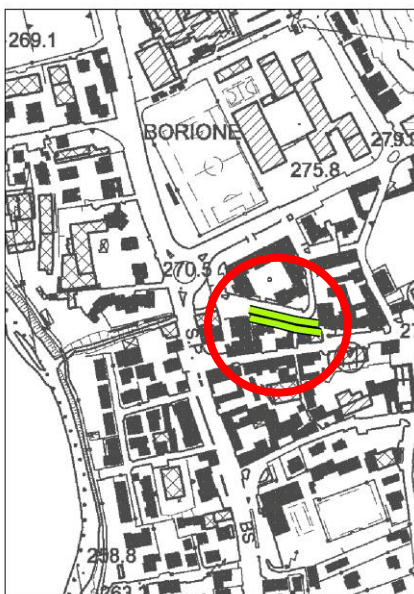
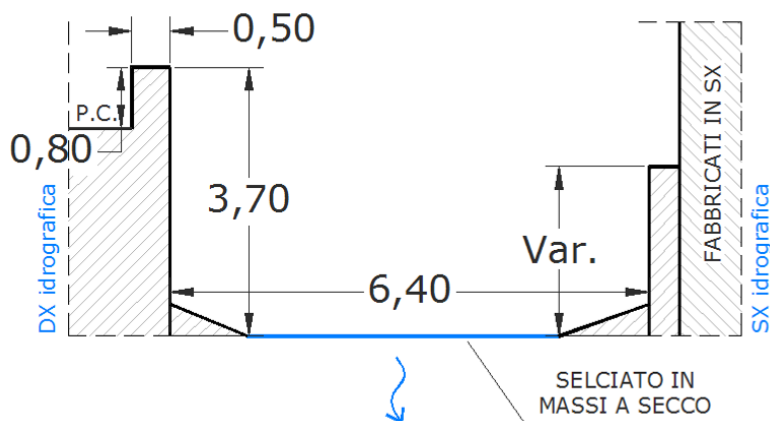
| STATO DELL'OPERA | L'opera si presenta in ottimo stato di conservazione. Non si evidenziano particolari erosioni al piede e/o sifonamenti. | | | | |
| NOTE | Il muro d'argine in sx idrografica risulta essere di fatto la base strutturale dei fabbricati addossatisi all'alveo del Torrente Redocla, in destra idrografica invece il muro d'argine sostiene il normale piano campagna. | | | | |
| | Fig 1: Tratto di monte | | Fig 2: Tratto di valle | | |

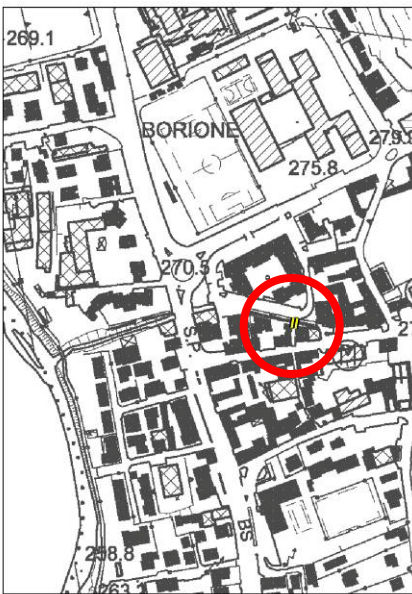
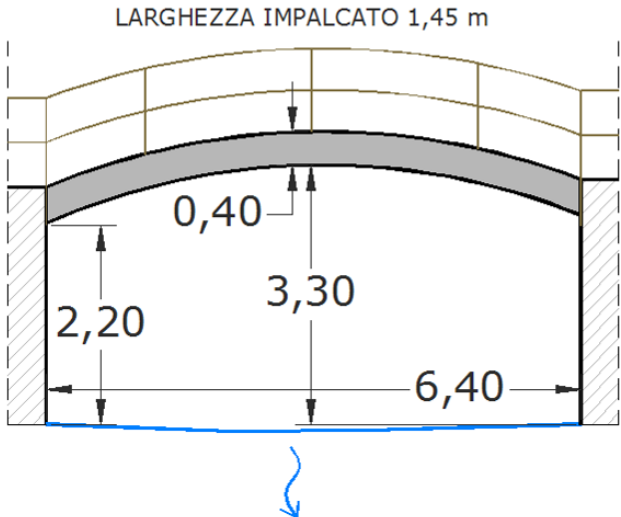
| Redocla | Redocla | Sarezzo | 06.07.2012 | Ponte | RED010 |

| STATO DELL'OPERA | | L'opera si presenta in ottimo stato di conservazione. | | | |
| FOTO | | <br><i>Fig 1: Vista da monte</i> | | | |

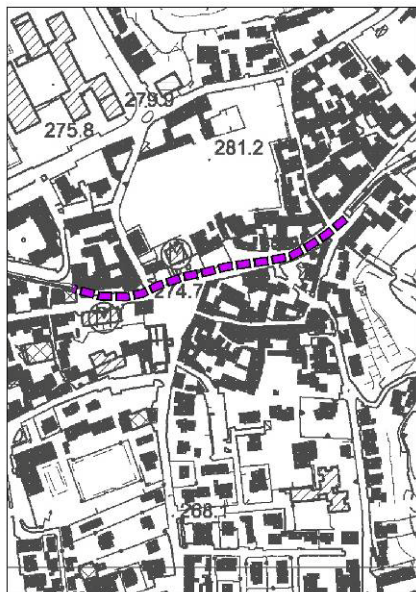
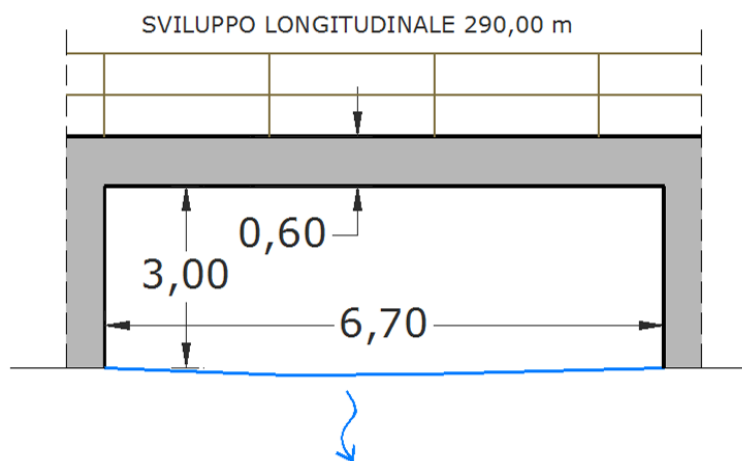
| Bacino idrico | Corso d'acqua | Comune | Data rilievo | Tipologia | Codice |
|---|---|---|---|---|---|
| Redocla | Redocla | Sarezzo | 06.07.2012 | Tombinamento | RED011 |

| <b>STATO DELL'OPERA</b> | L'opera si presenta in buono stato di conservazione. | |
| | <b>Fig 1: Vista imbocco di monte</b> | <b>Fig 2: Vista uscita di valle</b> |

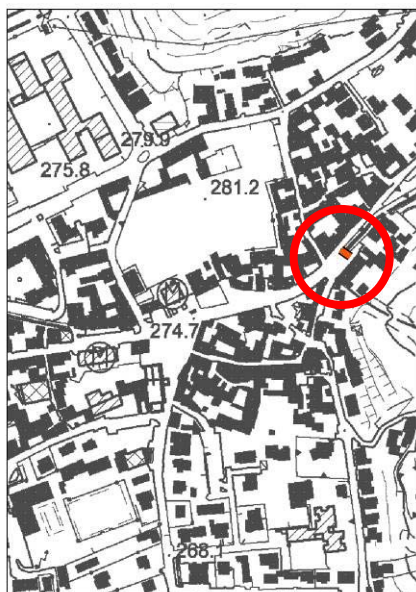
| Bacino idrico | Corso d'acqua | Comune | Data rilievo | Tipologia | Codice |
|---|---|---|---|---|---|
| Redocla | Redocla | Sarezzo | 06.07.2012 | Soglia | RED012 |

| <b>STATO DELL'OPERA</b> | L'opera si presenta in buono stato di conservazione. Non si segnalano problemi particolari di sifonamento o erosione. | |

**Fig 1: Vista da monte**

**Fig 2: Vista da valle**

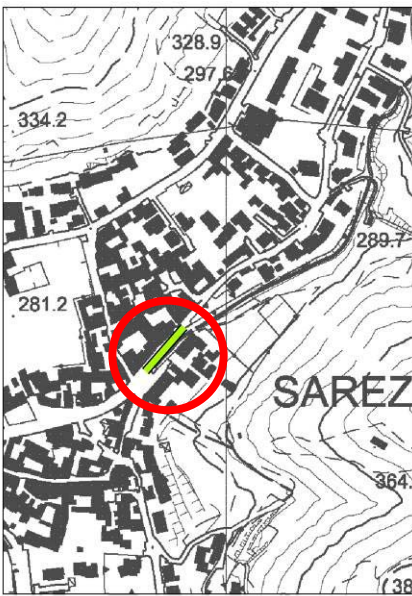
| Redocla | Redocla | Sarezzo | 06.07.2012 | Muro d'argine | RED013 |

| STATO DELL'OPERA | | L'opera si presenta in discreto stato di conservazione. Non si evidenziano particolari problemi di erosione al piede. | | | |

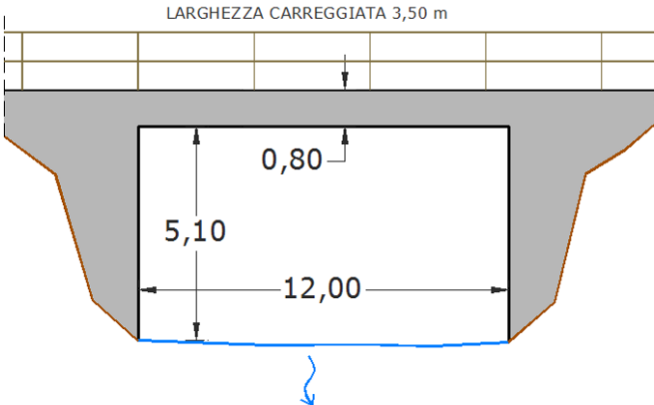
| STATO DELL'OPERA | L'opera si presenta in ottimo stato di conservazione. Non si evidenziano problemi di erosione delle spalle. | | | | |

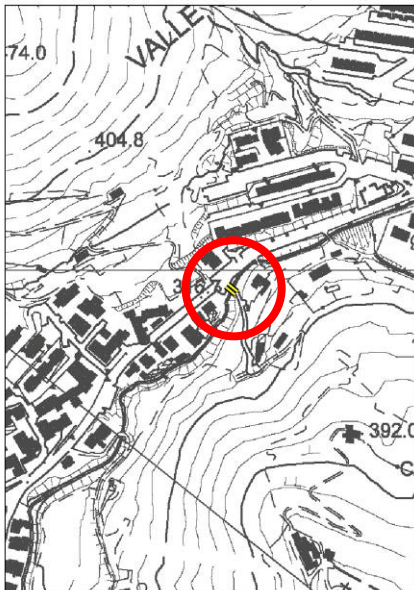
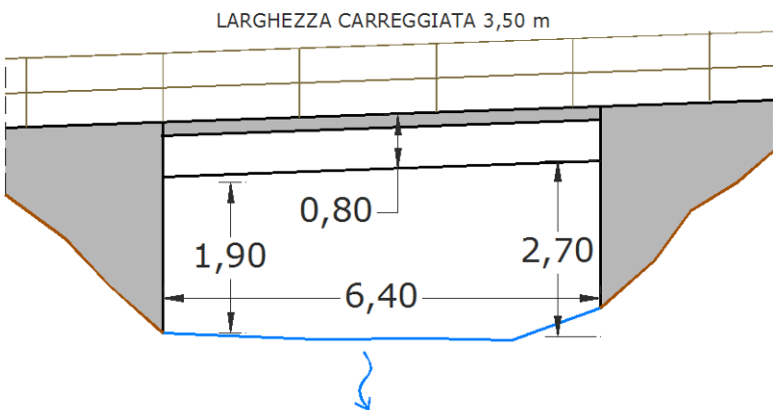
| STATO DELL'OPERA | | L'opera si presenta in ottimo stato di conservazione. Non si evidenziano problemi di erosione delle spalle. | | | |

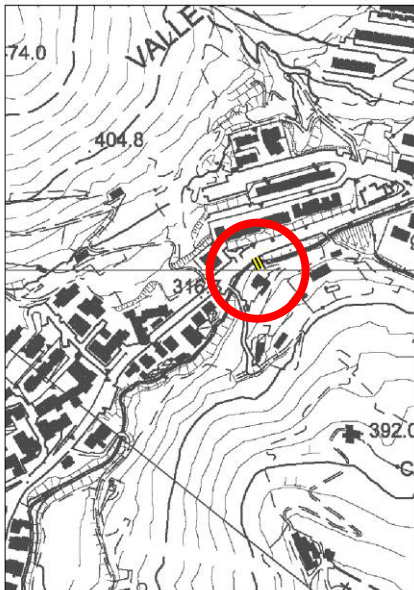
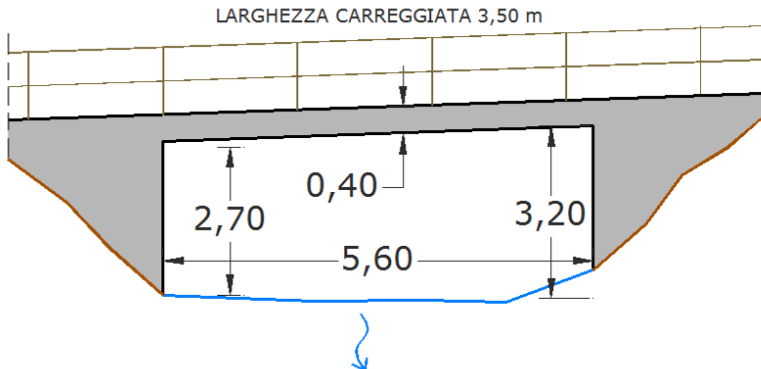
| STATO DELL'OPERA | | L'opera si presenta in ottimo stato di conservazione. Non si evidenziano problemi di erosione delle spalle. | | | |

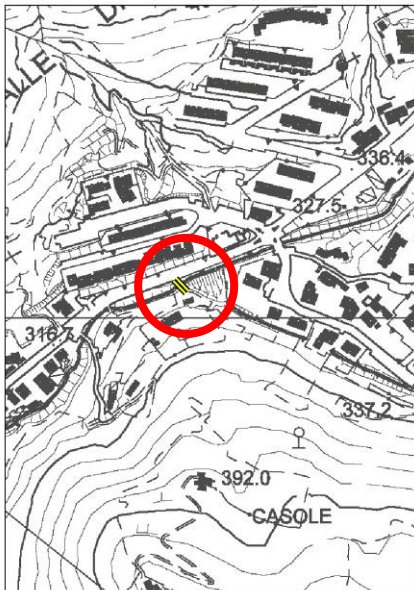
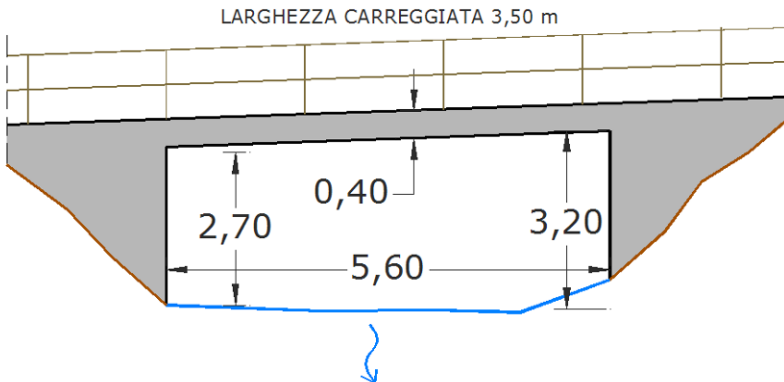
| STATO DELL'OPERA | L'opera si presenta in ottimo stato di conservazione. Non si evidenziano problemi di erosione delle spalle. | | | | |

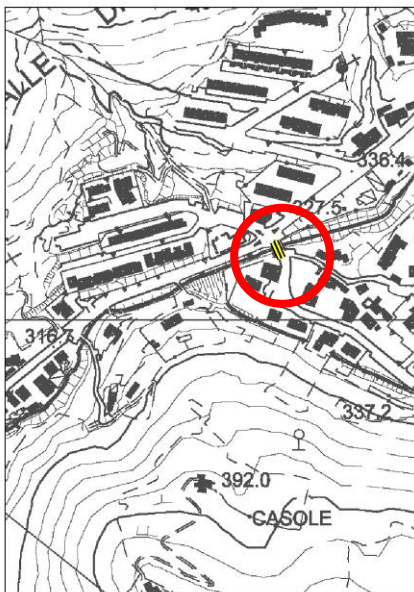
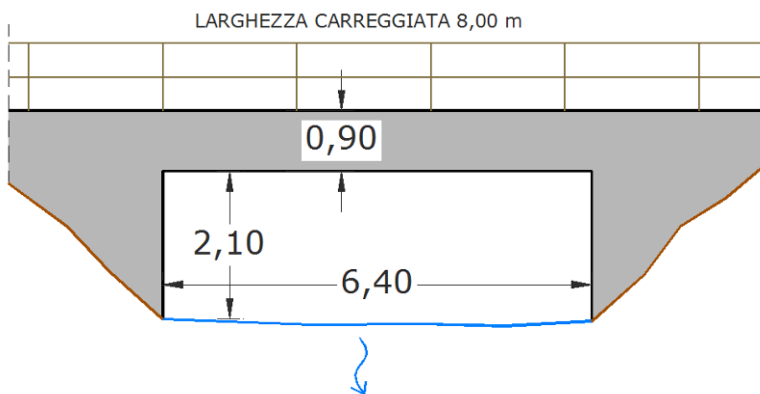
| STATO DELL'OPERA | L'opera si presenta in ottimo stato di conservazione. Non si evidenziano problemi di erosione delle spalle. | | | | |

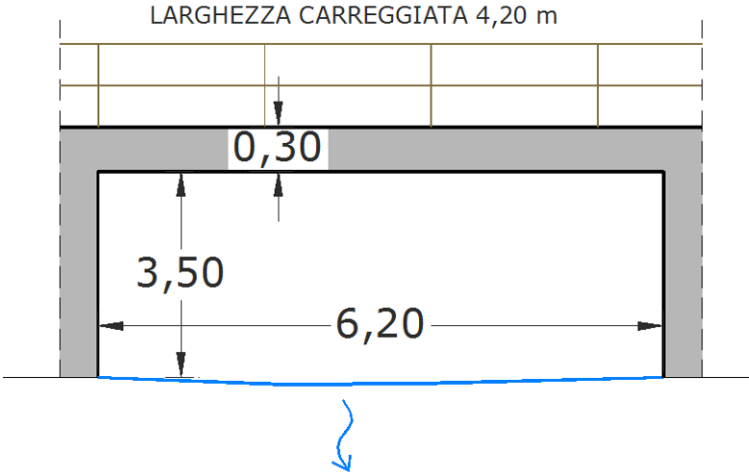
| STATO DELL'OPERA | | L'opera si presenta in buono stato di conservazione. Non si evidenziano problemi di erosione delle spalle. | | | |

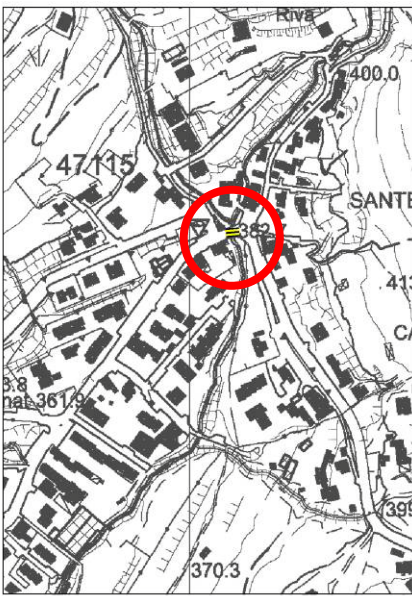
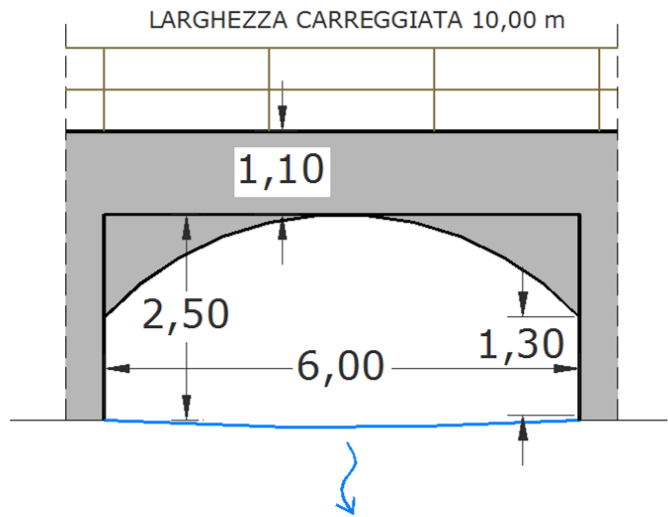
| STATO DELL'OPERA | | L'opera si presenta in buono stato di conservazione. Si evidenzia un iniziale sifonamento del piede della spalla in destra idrografica. | | | |

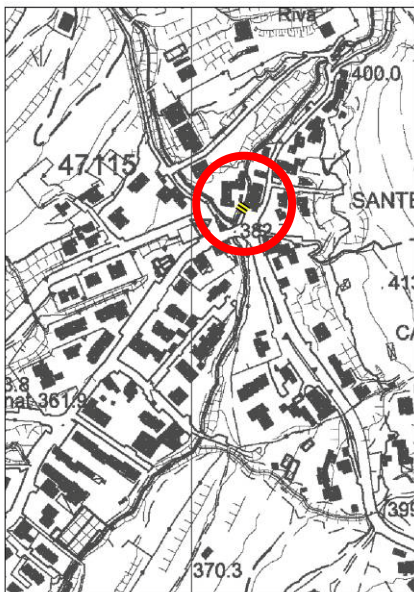
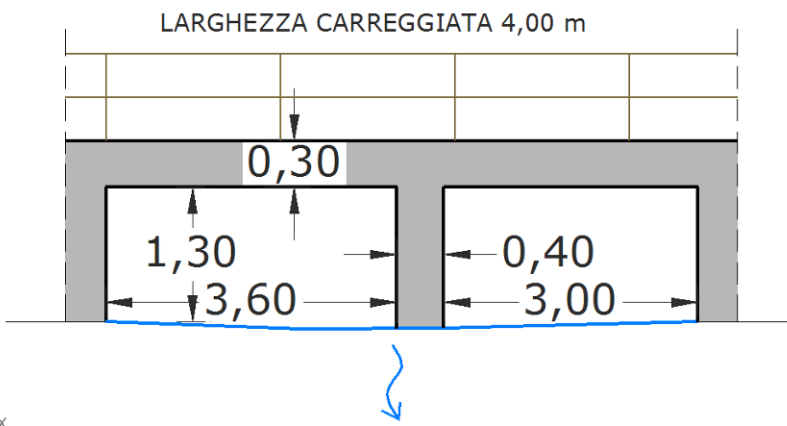
| STATO DELL'OPERA | | L'opera si presenta in buono stato di conservazione. Non si evidenziano segni di erosione delle spalle. Si segnala la ridotta sezione idraulica dello stesso che potrebbe definire l'eventuale arresto di masse solide galleggianti trasportate dalla corrente in caso di piena. | | | |

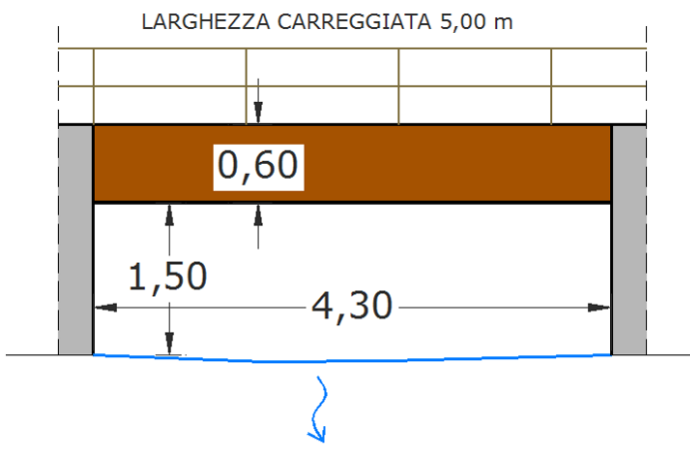
| STATO DELL'OPERA | L'opera si presenta in ottimo stato di conservazione. Non si evidenziano segni di erosione e/o cedimenti delle spalle. | | | | |

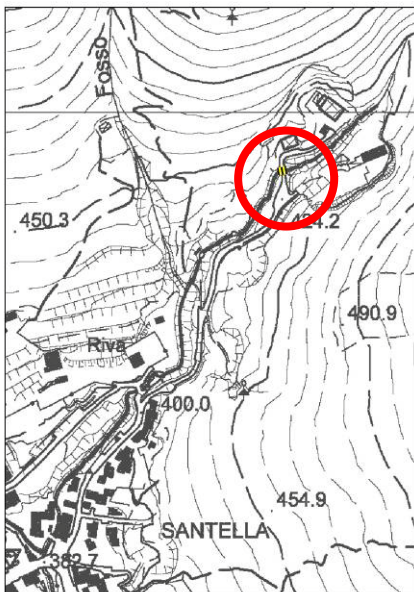
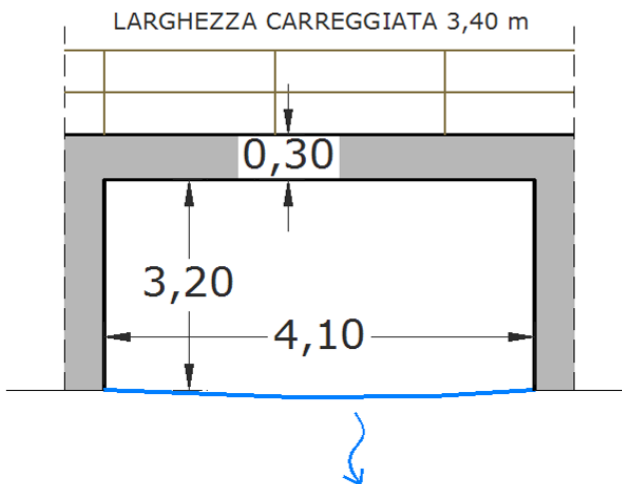
| STATO DELL'OPERA | L'opera si presenta in buono stato di conservazione. Non si evidenziano segni di erosione e/o cedimenti delle spalle. | | | | |
