**STUDIO IDROGEOLOGICO  
A SCALA DI SOTTOBACINO IDROGRAFICO  
DELLA VALLE TROMPIA**

**OPERE ESISTENTI**

**TAV. 05.13**

## Censimento delle opere idrauliche e dei dissesti

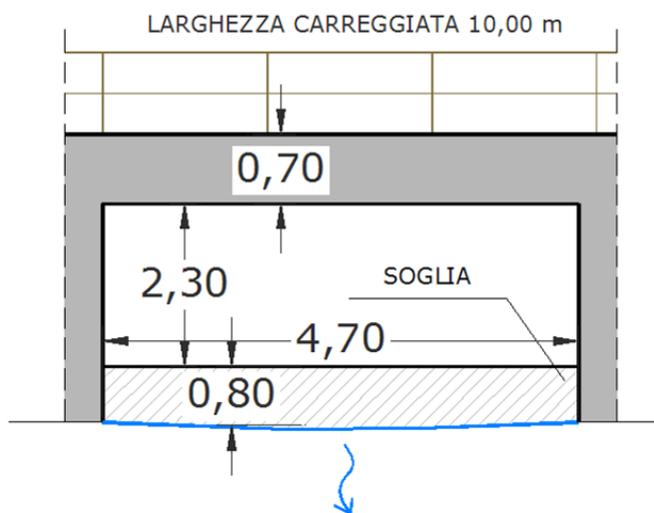
**Fig 1: Vista da monte**

| <b>STATO DELL'OPERA</b> | L'opera si presenta in ottimo stato di conservazione, non si segnalano problemi legati ad erosione e/o cedimenti delle spalle. | |
| <b>NOTE</b> | Al di sotto dell'opera si segnala la presenza di una soglia in cls, parte terminale del selciato di monte. | |

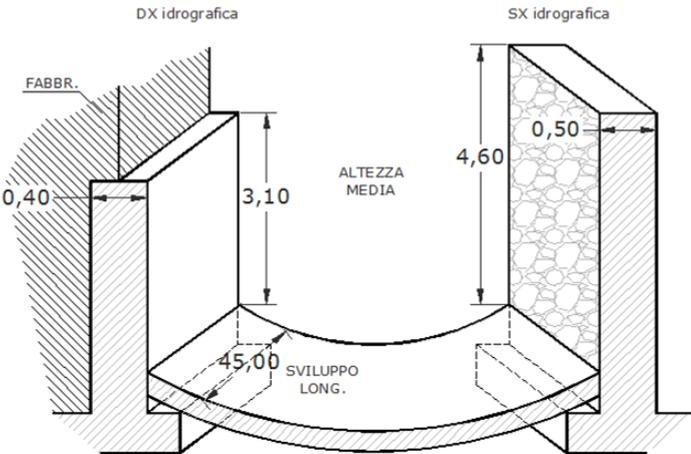
| Bacino idrico | Corso d'acqua | Comune | Data rilievo | Tipologia | Codice |
|---|--|--|---|---|---|
| <b>FOTO</b> | <p style="text-align: center;"><b>Fig 1: Vista da valle</b></p> | | | | |

| Bacino idrico | Corso d'acqua | Comune | Data rilievo | Tipologia | Codice |
|---|--|--|---|---|---|
| <b>STATO DELL'OPERA</b> | L'opera si presenta ottimo stato di conservazione. Non si evidenziano particolari problemi di erosione e/o cedimenti differenziali. La presenza della difesa al piede costituita dal selciato in CLS costituisce di fatto un alveo canalizzato che accelera il flusso della corrente diminuendo la scabrezza dell'alveo. | | | | |

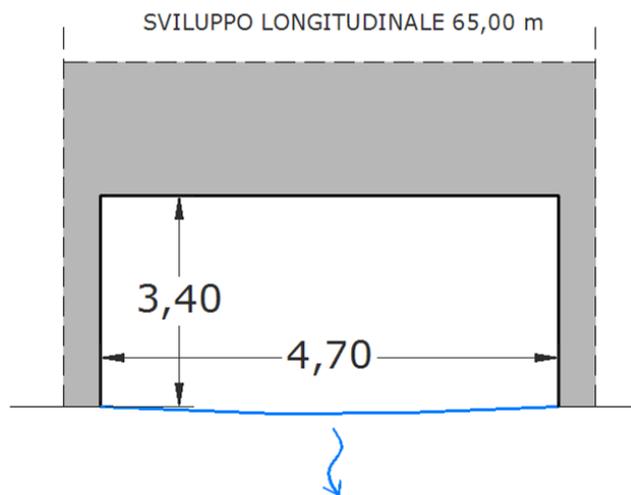
**Fig 1: Vista da valle**

| <b>STATO DELL'OPERA</b> | L'opera si presenta in buono stato di conservazione. Si segnala la presenza di vegetazione arbustiva e parzialmente d'alto fusto all'imbocco di monte. | |

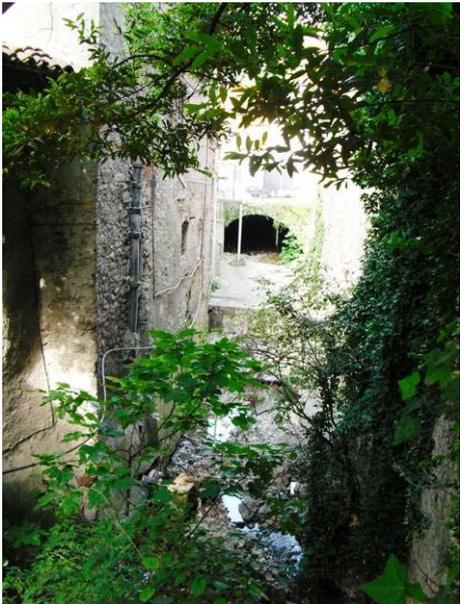
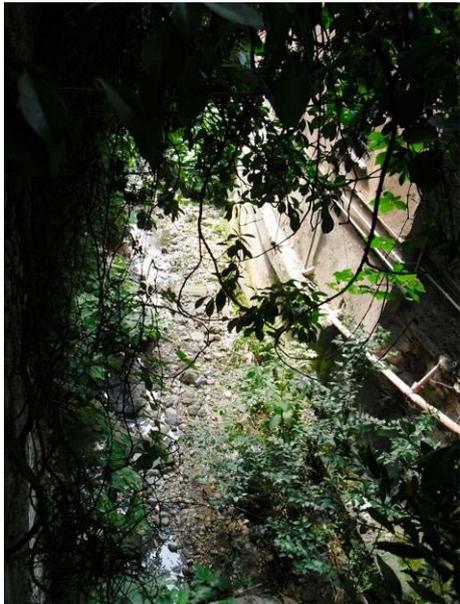
| Bacino idrico | Corso d'acqua | Comune | Data rilievo | Tipologia | Codice |
|---|--|--|--|---|---|
| | <i>Fig 1: Vista da valle</i> | | <i>Fig 2: Vista da valle</i> | | |

| Bacino idrico | Corso d'acqua | Comune | Data rilievo | Tipologia | Codice |
|---|--|--|--|---|---|
| <b>STATO DELL'OPERA</b> | L'opera si presenta discreto stato di conservazione. Non si evidenziano particolari problemi di erosione e/o cedimenti differenziali. Si denota la presenza di vegetazione arbustiva in alveo e lungo i muri d'argine. | | | | |

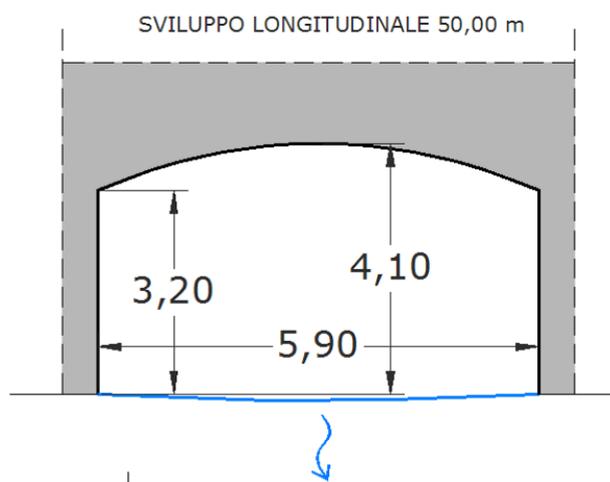
| <b>FOTO</b> | <p style="text-align: center;"><b>Fig 1: Vista da monte</b></p> | |

| <b>STATO DELL'OPERA</b> | L'opera si presenta in discreto stato di conservazione. Si segnala una leggera erosione del fondo non protetto all'imbocco del tombinamento. | |

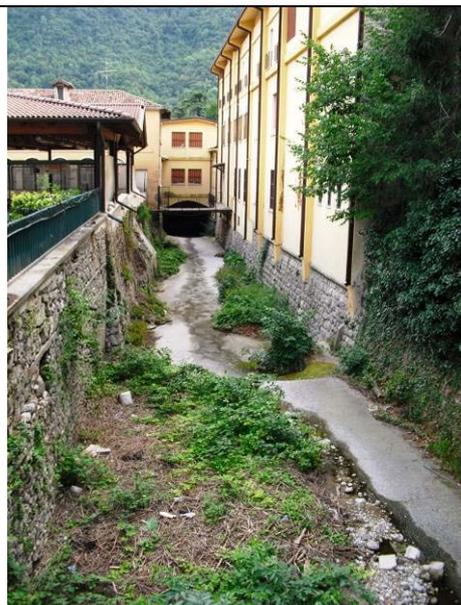
**Fig 1: Vista da monte**

| <b>STATO DELL'OPERA</b> | L'opera si presenta buono stato di conservazione. Non si evidenziano particolari problemi di erosione e/o cedimenti differenziali delle strutture verticali. Si denota la presenza di piccoli accumuli vegetati in alveo ed una leggera erosione del selciato lungo le vie preferenziali di scorrimento della corrente. | |

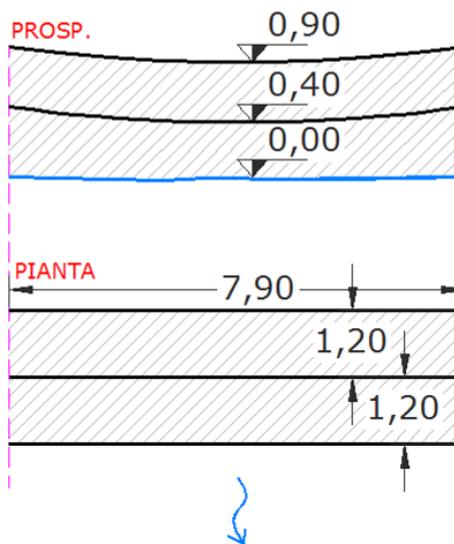
**Fig 1: Vista da valle**

| <b>STATO DELL'OPERA</b> | L'opera si presenta in discreto stato di conservazione. Si evidenzia un iniziale stato di erosione nella parte centrale della soglia laddove si concentra il flusso di magra. | |

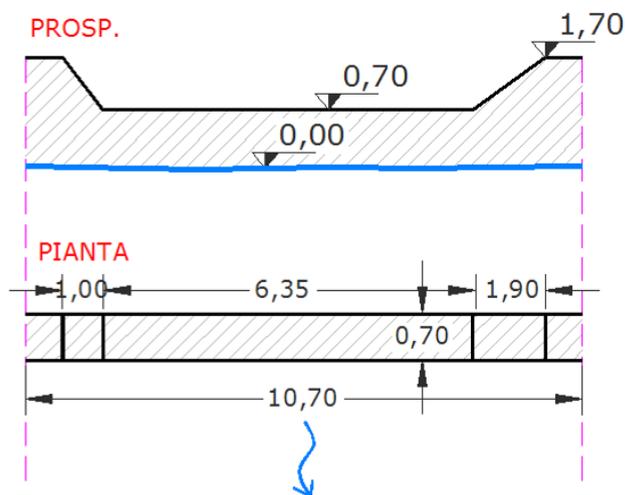
**Fig 1: Vista da valle**

| <b>STATO DELL'OPERA</b> | L'opera si presenta in discreto stato di conservazione. Si evidenziano alcune lesioni nel corpo dell'opera ed una leggera erosione della gaveta. | |

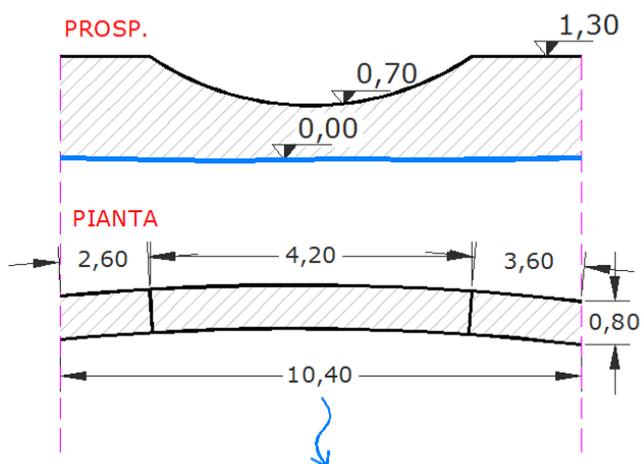
| | <i>Fig 1: Vista da valle</i> | <i>Fig 2: Vista dalla spalla sx</i> |

| <b>STATO DELL'OPERA</b> | L'opera si presenta in discreto stato di conservazione. Si evidenziano alcune lesioni nel corpo dell'opera. | |

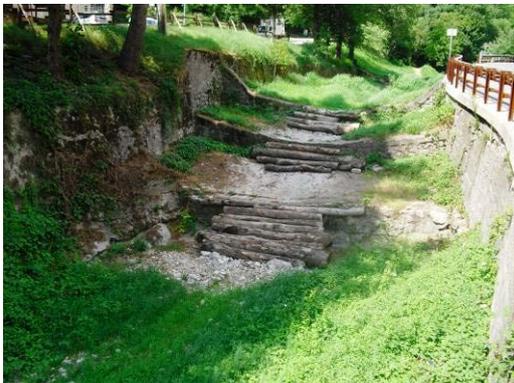
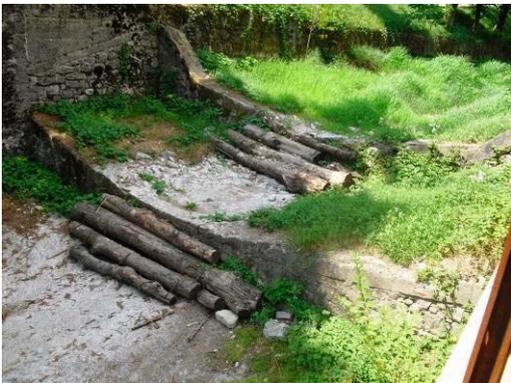
| Bacino idrico | Corso d'acqua | Comune | Data rilievo | Tipologia | Codice |
|---|--|--|--|---|---|
| | <i>Fig 1: Vista da valle</i> | | <i>Fig 2: Vista da spalla sx</i> | | |

| Bacino idrico | Corso d'acqua | Comune | Data rilievo | Tipologia | Codice |
|---|--|--|--|---|---|
| <b>NOTE</b> | Presenza di depositi vegetati a monte e valle dell'opera. | | | | |

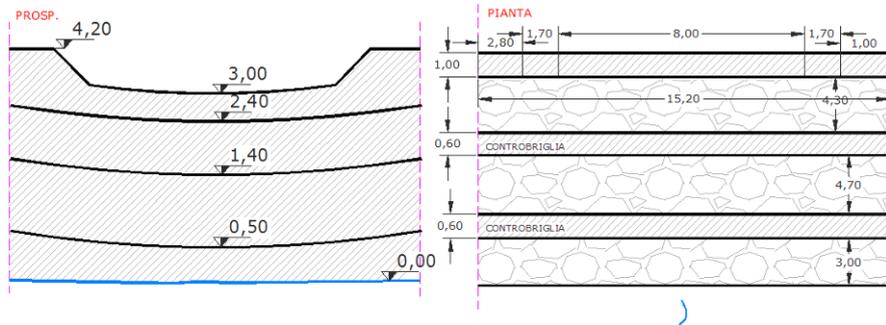
| <b>STATO DELL'OPERA</b> | L'opera si presenta in cattivo stato di conservazione. Si evidenziano in particolare segni di erosione che caratterizzano le strutture orizzontali e lesioni diffuse dell'opera. | |

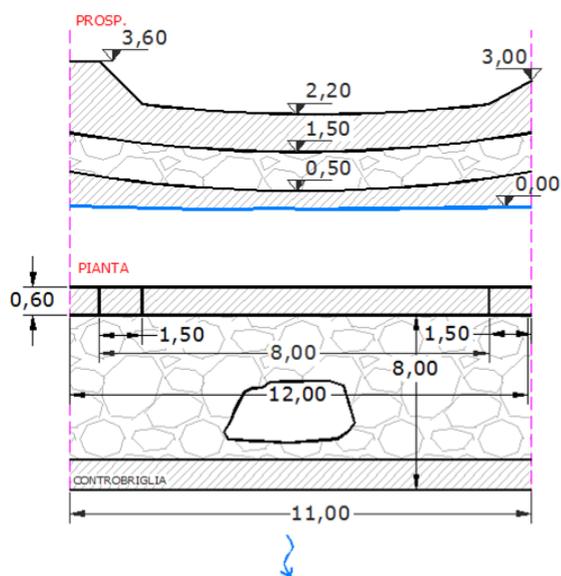
| <b>STATO DELL'OPERA</b> | L'opera si presenta in discreto stato di conservazione. Si evidenzia una forte erosione del selciato di valle e delle lesioni nel corpo della soglia. | |

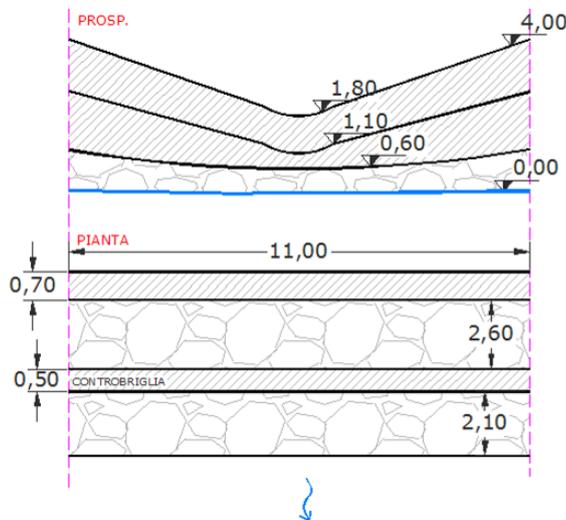
| <b>STATO DELL'OPERA</b> | L'opera si presenta in discreto stato di conservazione. Si evidenzia una iniziale erosione del selciato ad alcune lesioni nel corpo della soglia. | |

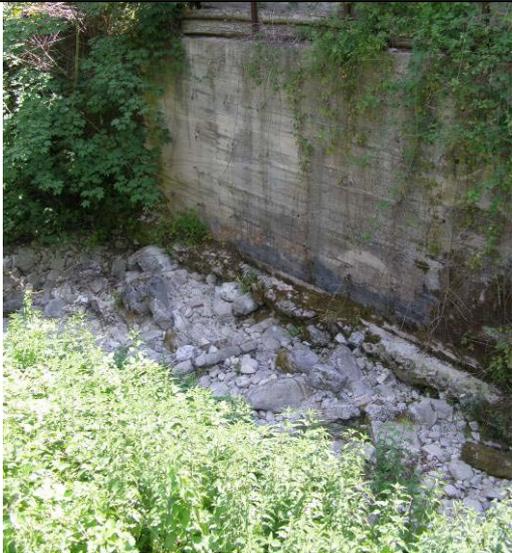
| <b>FOTO</b> | <p style="text-align: center;"><b>Fig 1: Tratto in sx idrografica</b></p> | <p style="text-align: center;"><b>Fig 2: Tratto in dx idrografica</b></p> |

| <b>STATO DELL'OPERA</b> | L'opera si presenta discreto stato di conservazione. Nella porzione a monte del ponte <b>TRG039</b> l'opera è interessata dalla presenza di una folta vegetazione che cresce sulle sponde ed in alveo, in questo tratto si segnalano solo lievi lesioni della struttura che non compromettono la stabilità della stessa. Il muro prosegue poi a valle del ponte <b>TRG039</b> ed in dx idrografica il piede risulta leggermente eroso. | |
| <b>NOTE</b> | Il tratto a valle del ponte possiede un'altezza media di 3,90 ml. | |

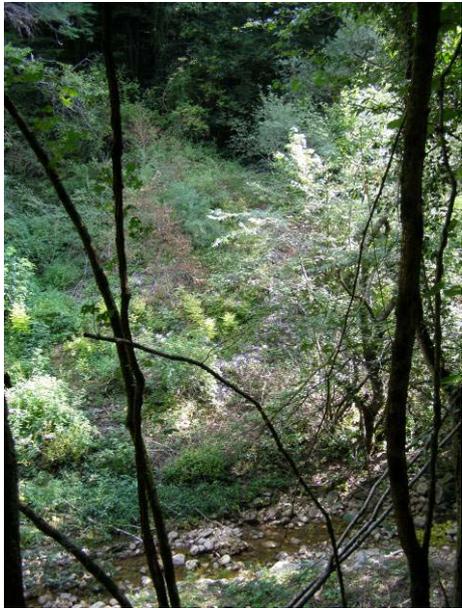
| Bacino idrico | Corso d'acqua | Comune | Data rilievo | Tipologia | Codice |
|---|--|---|---|---|---|
| <b>FOTO</b> | <p style="text-align: center;"><b>Fig 1: Vista dalla sponda dx</b></p> | | <p style="text-align: center;"><b>Fig 2: Vista dalla sponda dx</b></p> | | |

| Bacino idrico | Corso d'acqua | Comune | Data rilievo | Tipologia | Codice |
|---|--|---|---|---|---|
| <b>DESCRIZIONE</b> | Piccolo soil slip dovuto molto probabilmente alla saturazione degli strati superficiali durante eventi meteorici prolungati. | | | | |
