# **STUDIO IDROGEOLOGICO A SCALA DI SOTTOBACINO IDROGRAFICO DELLA VALLE TROMPIA**

**OPERE ESISTENTI**

**TAV. 05.18**

## Censimento delle opere idrauliche e dei dissesti

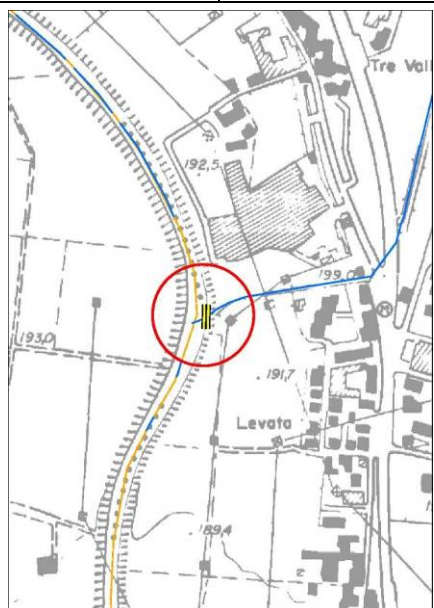
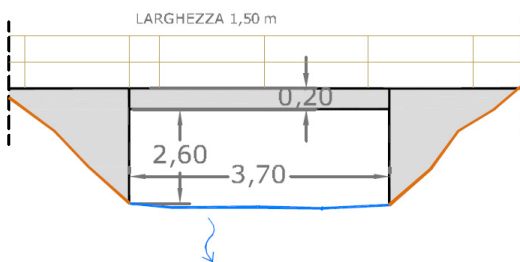
| STATO DELL'OPERA | L'opera si presenta in uno stato di conservazione non ottimale | | | | |
| | Grado di integrità strutturale:<br>2 | | Grado di efficienza:<br>2 | | |
| NOTE | Al di sotto del ponte c'è una platea in CLS e massi.<br>A valle del ponte, appena prima della confluenza, c'è un leggero salto.<br>Si rileva la necessità di sfalciare la vegetazione presente in abbondanza in alveo. | | | | |

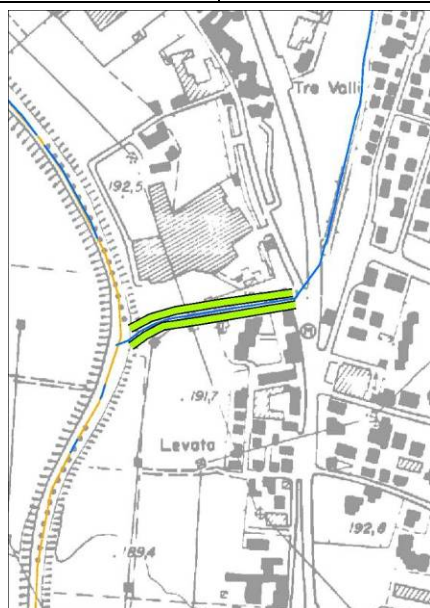
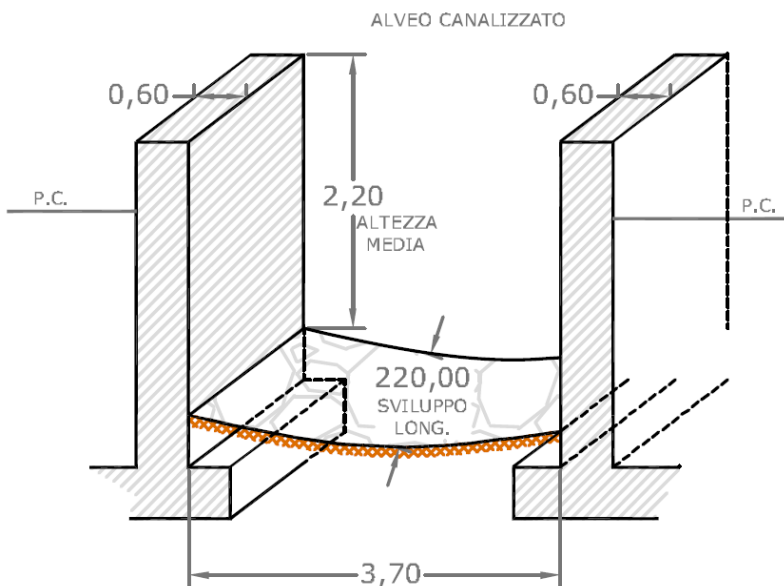
| STATO DELL'OPERA | L'opera si presenta in buono stato di conservazione strutturale, ma in cattiva manutenzione per via della presenza di vegetazione in alveo | | | | |
| | Grado di integrità strutturale:<br><b>1</b> | | Grado di efficienza:<br><b>2</b> | | |
| NOTE | I muri d'argine si sviluppano su entrambe le sponde dell'alveo, quest'ultimo rivestito in CLS e massi. Si rileva la presenza di abbondante vegetazione in alveo che risulta necessario sfalciare, per garantire il regolare deflusso delle portate liquide. | | | | |

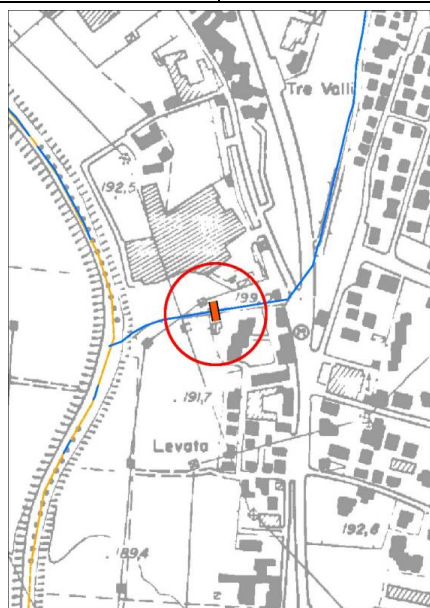
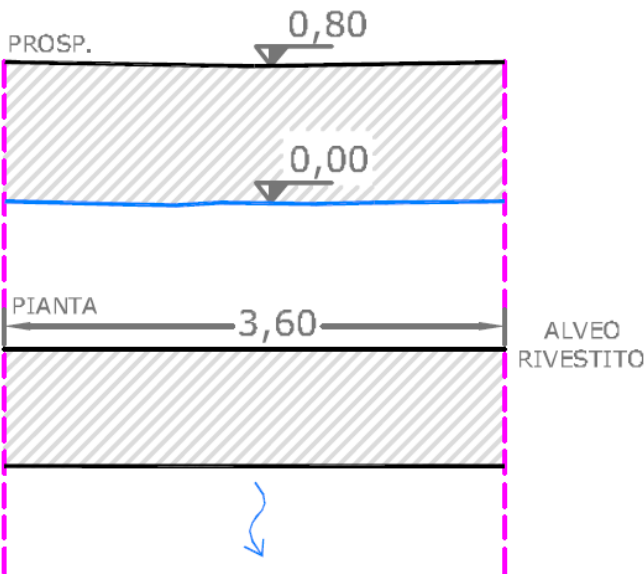
| STATO DELL'OPERA | L'opera si presenta in pessimo stato di conservazione, con evidenti segni di erosione diffusa | | | | |
| | Grado di integrità strutturale:<br><b>3</b> | | Grado di efficienza:<br><b>3</b> | | |

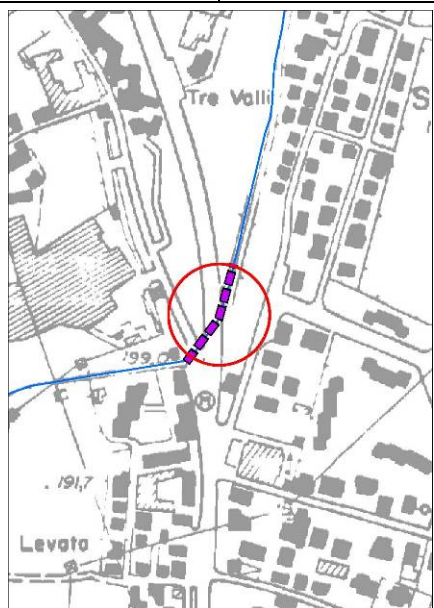
| STATO DELL'OPERA | L'opera si presenta nel complesso in buono stato di conservazione, anche se in alcuni tratti il fondo è completamente eroso/mancante | | | | |
| | Grado di integrità strutturale:<br><b>2</b> | | Grado di efficienza:<br><b>1</b> | | |
| NOTE | Alcuni tratti del tombinamento sono a cielo aperto (Fig.4), ma comunque coperti superiormente da una griglia di protezione | | | | |

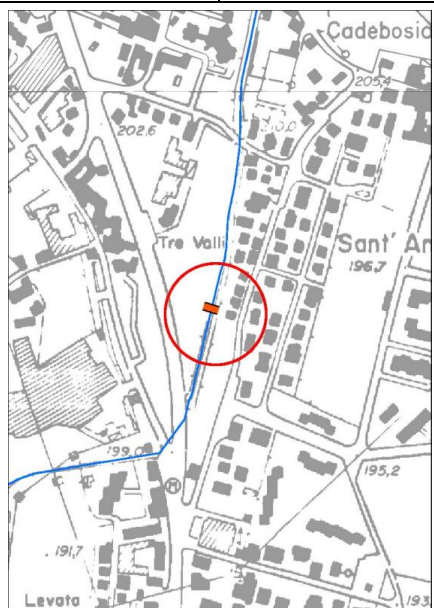
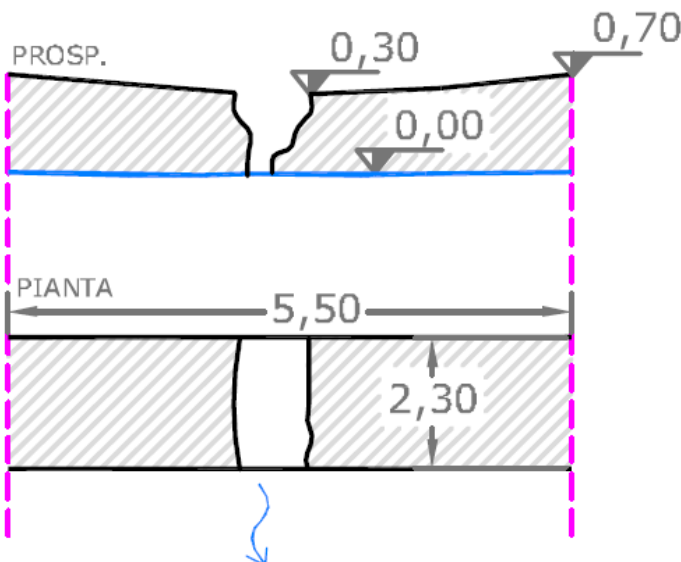
| STATO DELL'OPERA | | L'opera si presenta in cattivo stato di conservazione, dato che completamente erosa al centro. La soglia presenta inoltre una pessima efficienza, dato che il salto non è sufficiente per rallentare l'acqua e diminuirne l'energia | | | |
| | | Grado di integrità strutturale:<br>3 | | Grado di efficienza:<br>3 | |

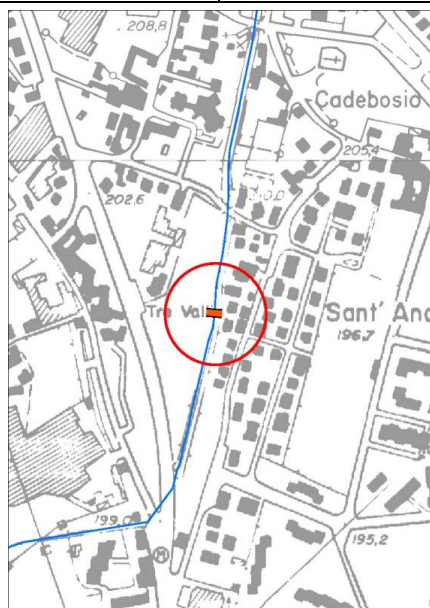
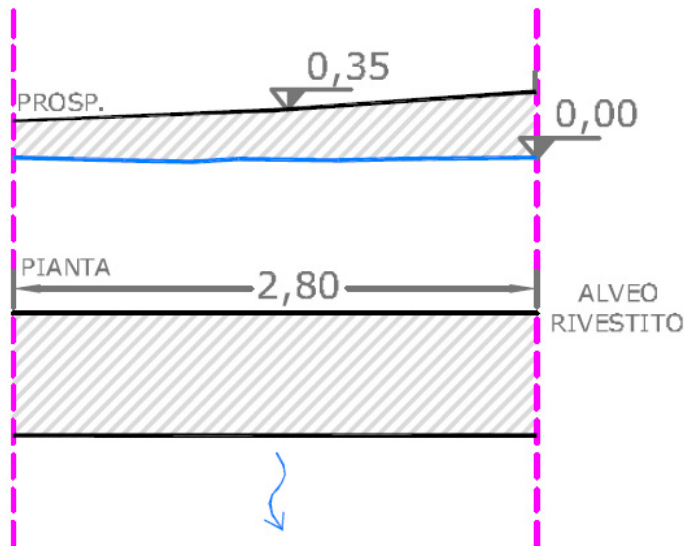
| STATO DELL'OPERA | L'opera si presenta in buono stato di conservazione. Dal punto di vista dell'efficienza, il salto è troppo basso per rallentare la velocità dell'acqua e diminuirne così l'energia | | | | |
| | Grado di integrità strutturale:<br><b>1</b> | | Grado di efficienza:<br><b>2</b> | | |

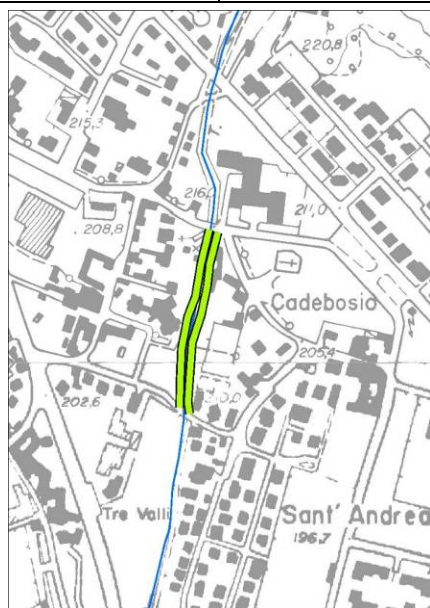
| STATO DELL'OPERA | L'opera si presenta in buono stato di conservazione, dato che non si evidenziano particolari fenomeni erosivi al piede né generali problemi strutturali. In diversi tratti, però, la presenza della vegetazione spontanea è eccessiva e deve essere eliminata, così da migliorare anche la funzionalità dell'opera | | | | |
| | Grado di integrità strutturale:<br>1 | | Grado di efficienza:<br>2 | | |

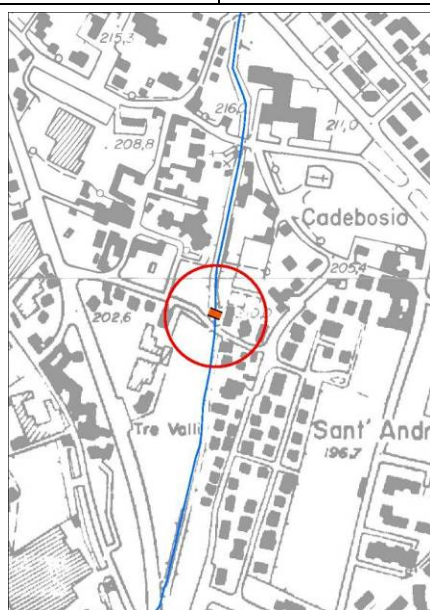
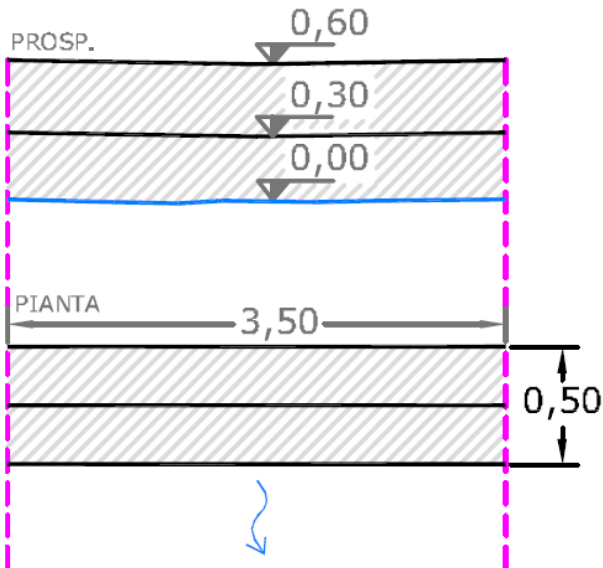
| STATO DELL'OPERA | L'opera non si presenta in ottimo stato di conservazione, dato che è caratterizzata da problemi strutturali ed erosivi diffusi ed è parzialmente coperta da vegetazione | | | | |
| | Grado di integrità strutturale:<br><b>2</b> | | Grado di efficienza:<br><b>2</b> | | |

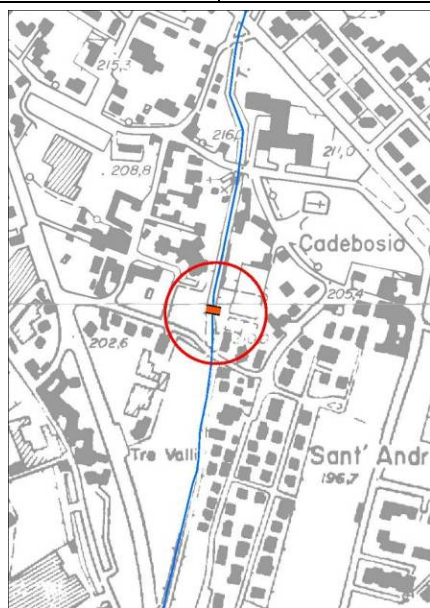
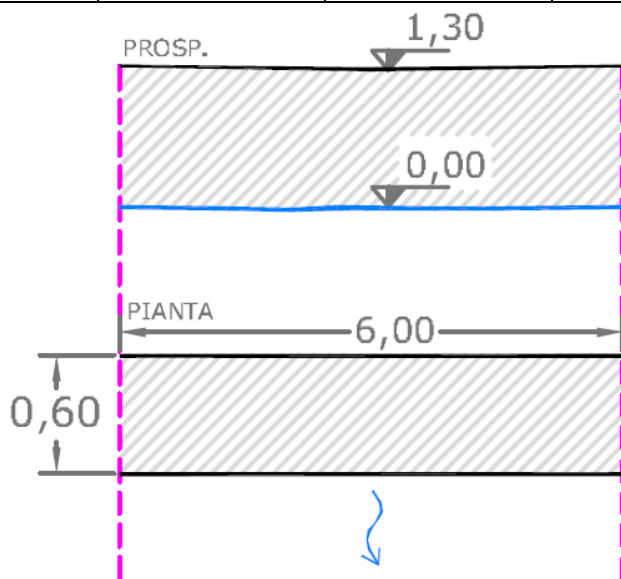
| STATO DELL'OPERA | L'opera non si presenta in cattivo stato di conservazione, dato che è caratterizzata da problemi strutturali ed erosivi generalizzati ed è parzialmente coperta da vegetazione | | | | |
| | Grado di integrità strutturale:<br><b>3</b> | | Grado di efficienza:<br><b>2</b> | | |

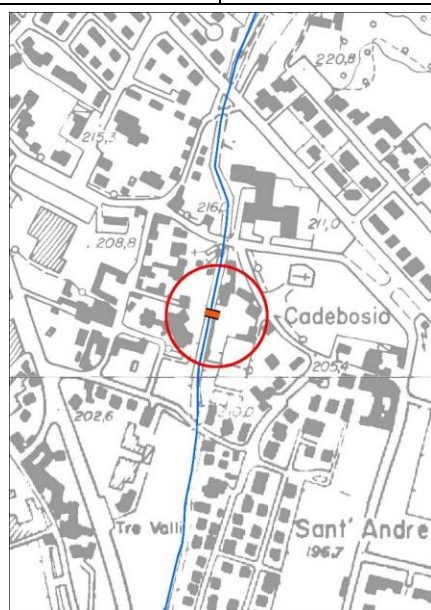
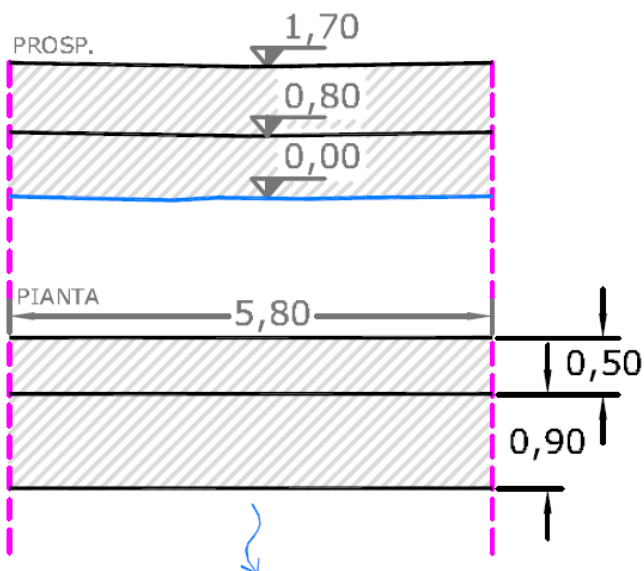
| Bacino idrico | Corso d'acqua | Comune | Data rilievo | Tipologia | Codice |
|---|---|---|---|---|---|
| Tronto | Tronto | Concesio | 13.08.2012 | Soglia | TRC013 |

| <b>STATO DELL'OPERA</b> | L'opera non si presenta in ottimo stato di conservazione, dato che è caratterizzata da problemi strutturali ed erosivi generalizzati ed è parzialmente coperta da vegetazione | |
| | <i>Grado di integrità strutturale:</i><br><b>2</b> | <i>Grado di efficienza:</i><br><b>2</b> |

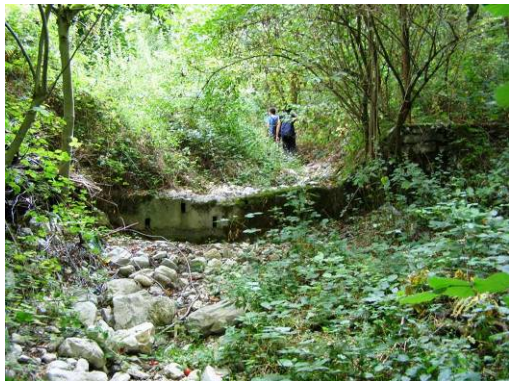
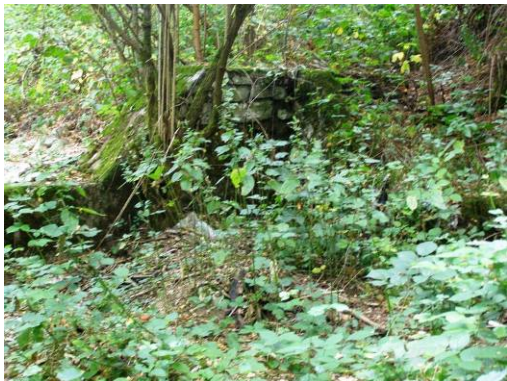
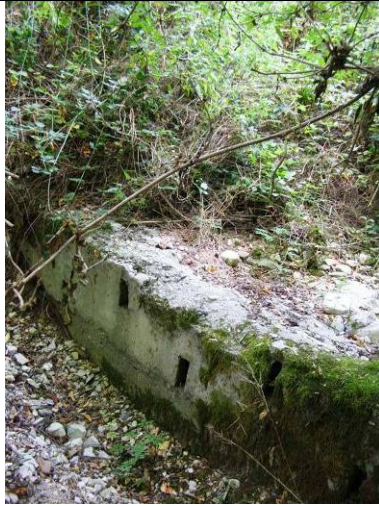
| | Grado di integrità strutturale:<br><b>3</b> | | Grado di efficienza:<br><b>2</b> | | |

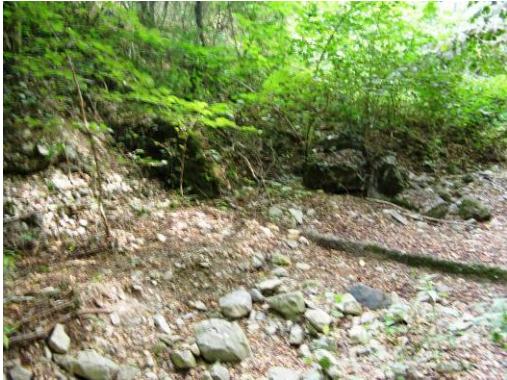
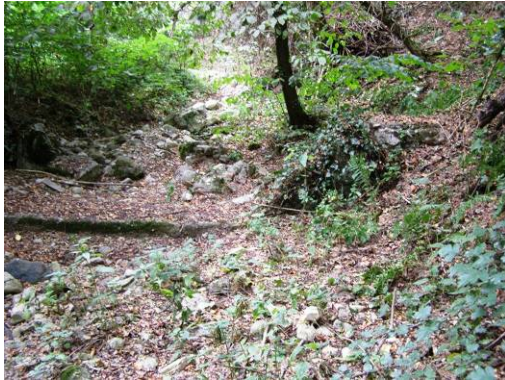
| Bacino idrico | Corso d'acqua | Comune | Data rilievo | Tipologia | Codice |
|---|---|---|---|---|---|
| Tronto | Tronto | Concesio | 13.08.2012 | Briglia | TRC028 |

| | Grado di integrità strutturale:<br><b>3</b> | Grado di efficienza:<br><b>3</b> |

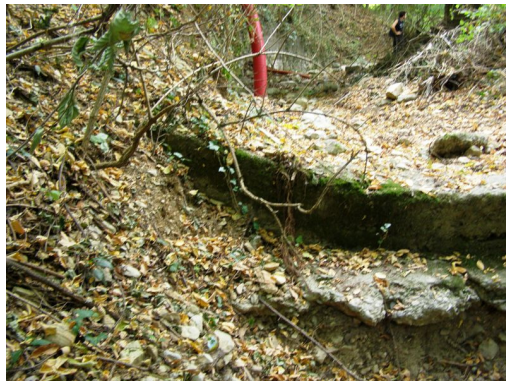
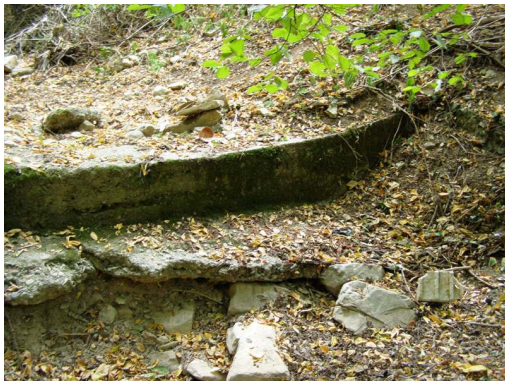
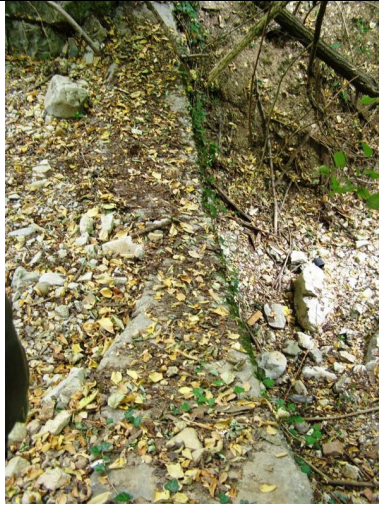
| | | Grado di integrità strutturale:<br>3 | | Grado di efficienza:<br>2 | |
