**STUDIO IDROGEOLOGICO  
 A SCALA DI SOTTOBACINO  
 IDROGRAFICO DELLA  
 VALLE TROMPIA**

**TORRENTE VALLE MULINO**

**TAV. 5.08**  
**ELAB. MUL02-I**

**Opere esistenti**

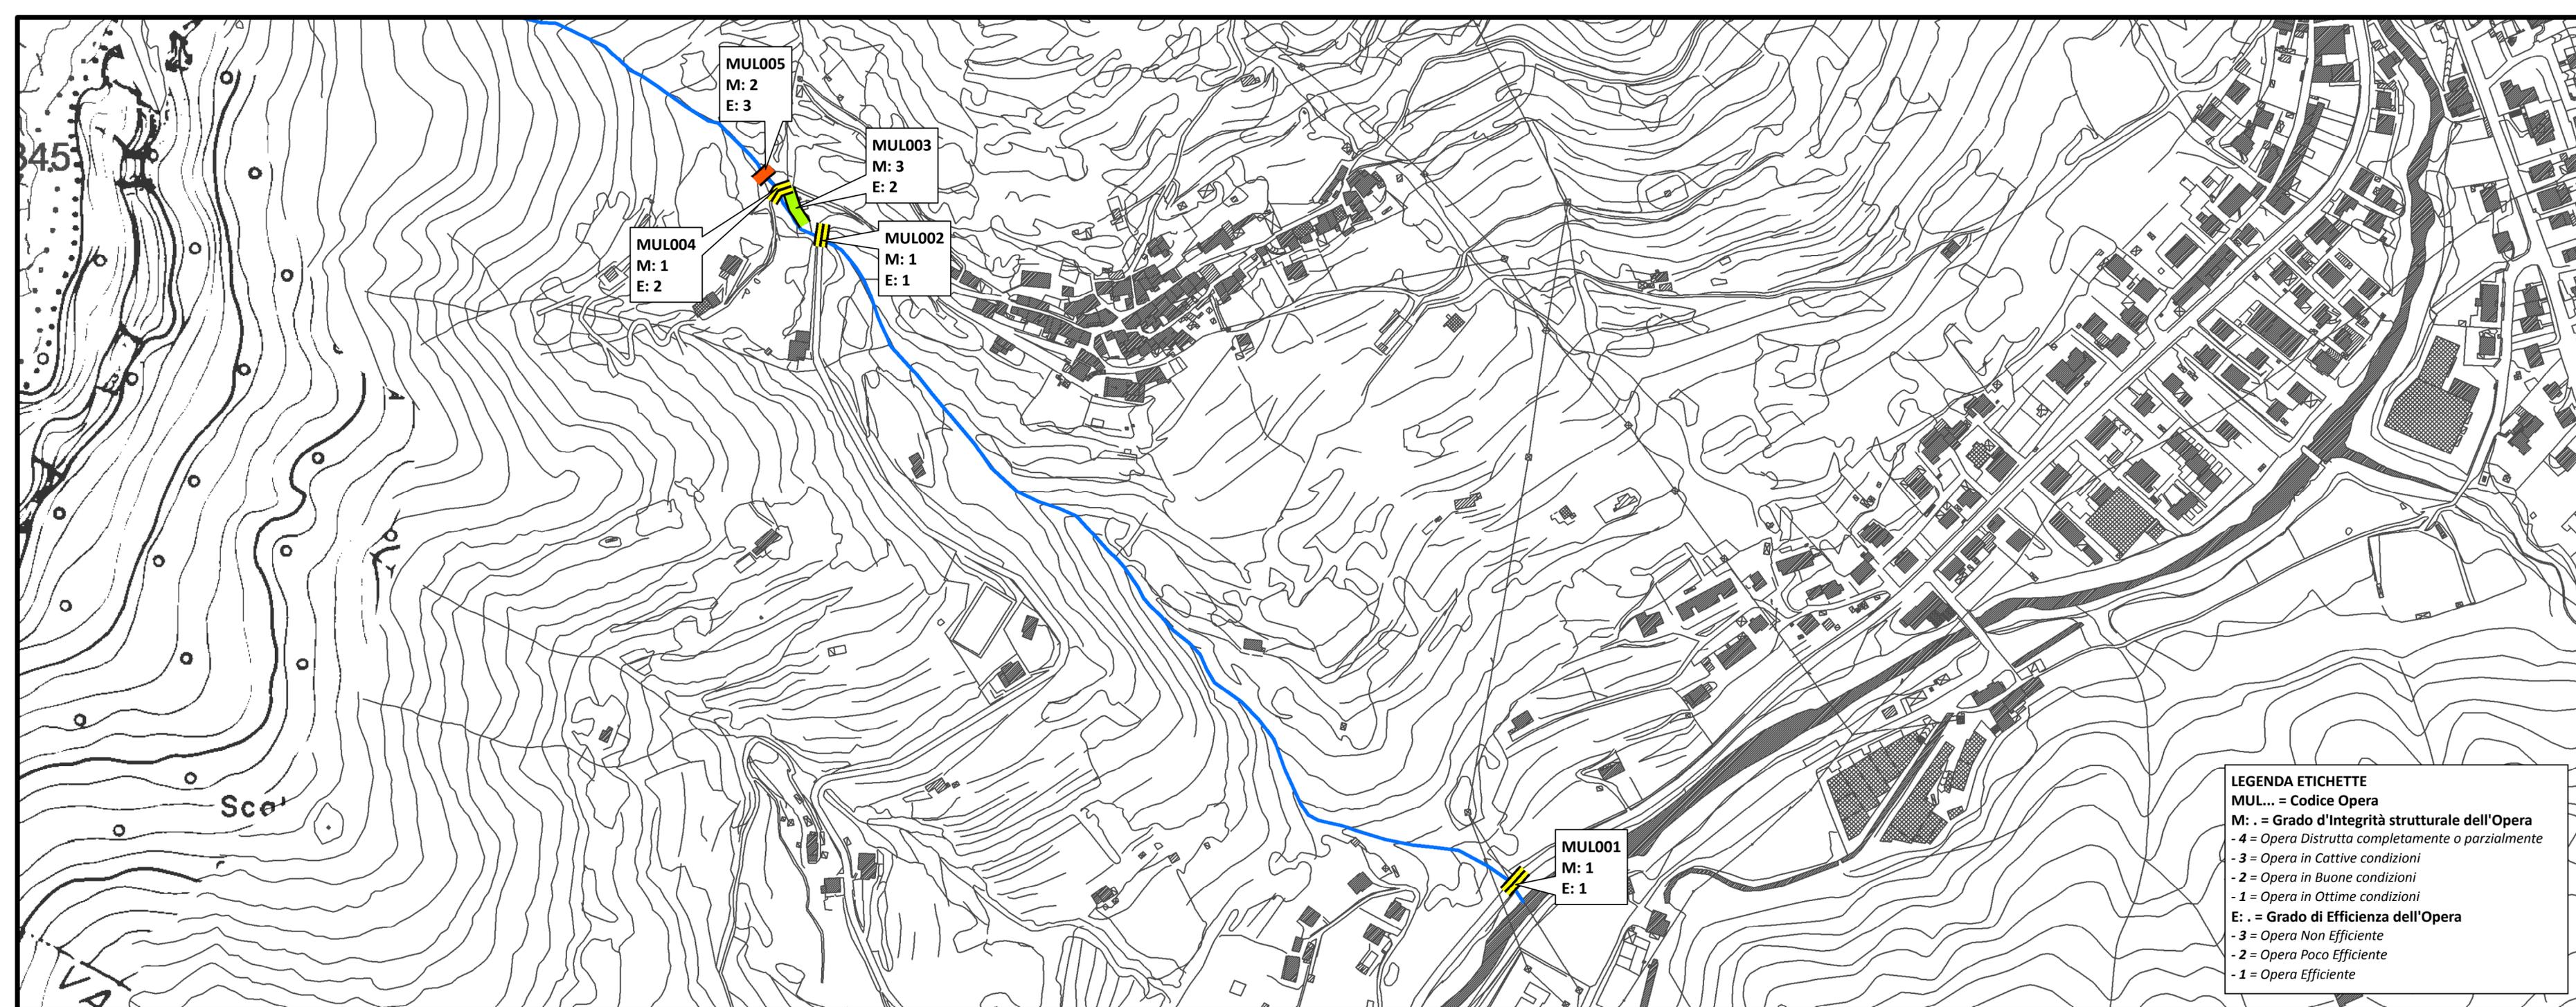
MUL005  
M: 2  
E: 3

MUL003  
M: 3  
E: 2

MUL004  
M: 1  
E: 2

MUL002  
M: 1  
E: 1

MUL001  
M: 1  
E: 1
