**STUDIO IDROGEOLOGICO
A SCALA DI SOTTOBACINO IDROGRAFICO
DELLA VALLE TROMPIA**

OPERE ESISTENTI

TAV. 05.21

Censimento delle opere idrauliche e dei dissesti

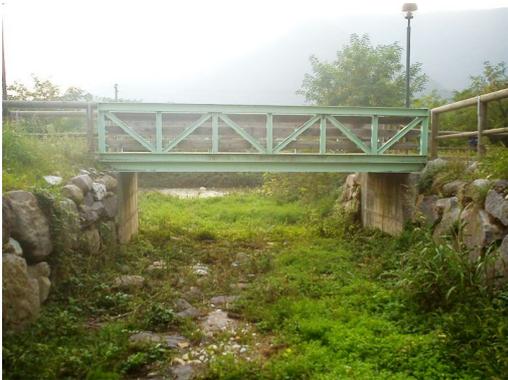
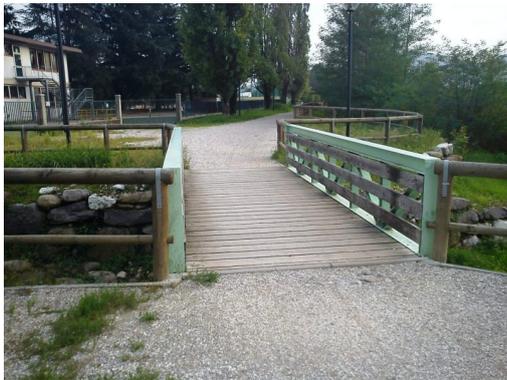
TIPOLOGIA	Ponte pedonale	
MATERIALI	Spalle in CA e impalcato in acciaio	
OPERE SPONDA SX	Sì, scogliera identificata con codice VAL002	
OPERE SPONDA DX	Sì, scogliera identificata con codice VAL002	
STATO DELL'OPERA	L'opera si presenta in ottimo stato di conservazione	
	<i>Grado di integrità strutturale:</i> 1	<i>Grado di efficienza:</i> 1
NOTE		
FOTO

<i>Fig.1: Vista frontale da monte</i>	<i>Fig.2: Vista laterale dalla spalla in dx</i>

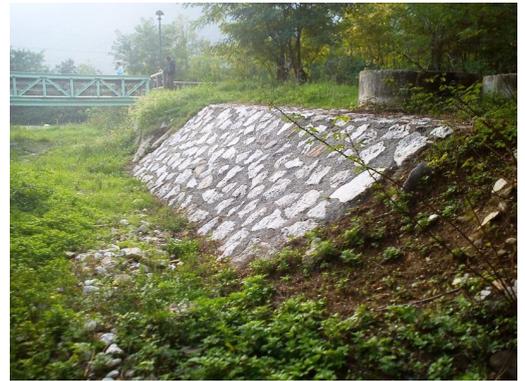
TIPOLOGIA	Scogliere in sx e dx idrografica				
MATERIALI	CLS e massi ciclopici				
DIFESA AL PIEDE	Sì, a monte e a valle del ponte, lungo tutta l'estensione della scogliera, l'alveo risulta rivestito in massi a secco				
STATO DELL'OPERA	L'opera si presenta in buono stato di conservazione				
	<i>Grado di integrità strutturale:</i>		<i>Grado di efficienza:</i>		
	1		1		
NOTE	In un tratto di alveo, in dx idrografica, la scogliera in massi a secco è sostituita da una struttura di CLS e massi per alcuni metri				
FOTO

Fig.4: Particolare di un tratto di scogliera rivestito in CLS e massi in dx idrografica

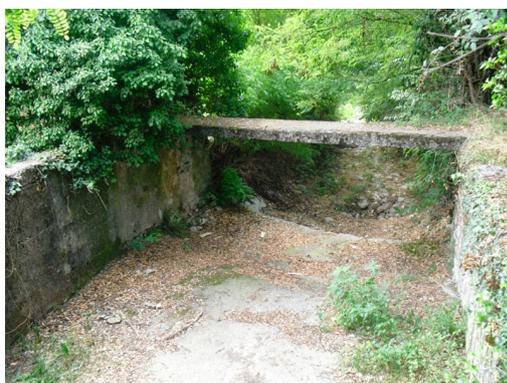
TIPOLOGIA	Soglia a corda molle	
MATERIALI	CLS	
CONTROSOGLIE	No	
PLATEA	No	
OPERE SPONDA SX	Sì, muro d'argine identificato con codice VAL005	
OPERE SPONDA DX	Sì, muro d'argine identificato con codice VAL005	
STATO DELL'OPERA	L'opera non si presenta in ottimo stato di conservazione	
	<i>Grado di integrità strutturale:</i> 2	<i>Grado di efficienza:</i> 2
NOTE	Appena a monte della soglia si nota un leggero scivolo, con pendenza media di 0,40 m, al di sopra del quale c'è una passerella pedonale in CA che consente l'attraversamento del corso d'acqua

Fig.1: Vista da valle verso monte

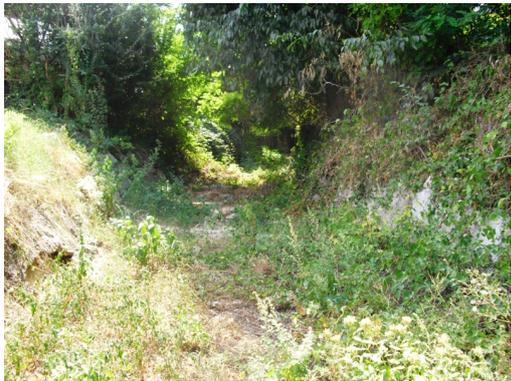
TIPOLOGIA	Muri d'argine e scogliere in sx e dx idrografica				
MATERIALI	CLS e massi				
DIFESA AL PIEDE	Sì, in alcuni tratti lo sviluppo dei muri d'argine ha alla base delle scogliere in massi ciclopici e l'alveo risulta rivestito in massi a secco				
STATO DELL'OPERA	Nel complesso, sia le scogliere che i muri d'argine si presentano in buono stato di conservazione, anche se per problemi legati principalmente all'età delle opere si rilevano fenomeni erosivi				
	<i>Grado di integrità strutturale:</i> 2		<i>Grado di efficienza:</i> 2		
NOTE					
FOTO

<p><i>Fig.1: Vista d'insieme delle scogliere da valle verso monte</i></p>		<p><i>Fig.2: particolare della scogliera in dx idrografica</i></p>

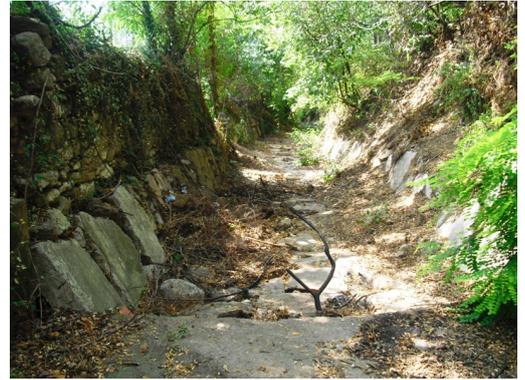
Fig.4: Vista delle scogliere e dei muri d'argine da monte verso valle

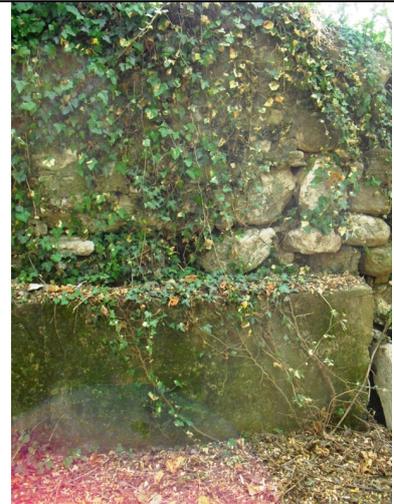
Fig.6: Particolare della scogliera sormontata dal muro d'argine in sx idrografica

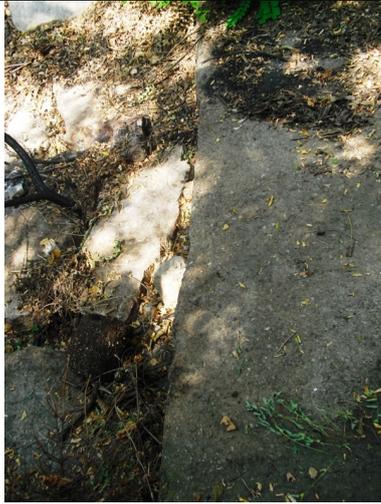
TIPOLOGIA	Soglia	
MATERIALI	CLS	
CONTROSOGLIE	No	
PLATEA	Sì, a monte e a valle della soglia l'aveo risulta rivestito in massi a secco	
OPERE SPONDA SX	Sì, muro d'argine identificato con codice VAL008	
OPERE SPONDA DX	Sì, muro d'argine identificato con codice VAL008	
STATO DELL'OPERA	L'opera non si presenta in ottimo stato di conservazione, dato che parzialmente erosa. Questo diminuisce anche l'efficienza della soglia stessa	
	<i>Grado di integrità strutturale:</i> 2	<i>Grado di efficienza:</i> 2

***Fig.3: Vista laterale dalla spalla in sx
idrografica***

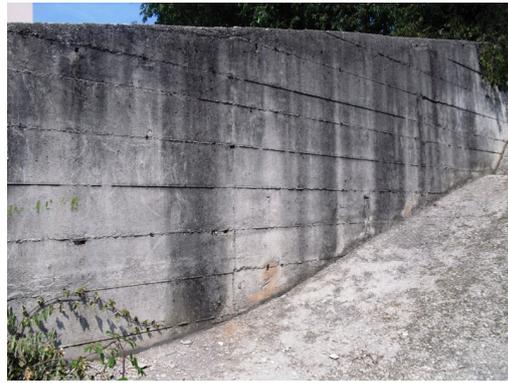
Fig.3: Vista semi-frontale del muro d'argine in dx idrografica

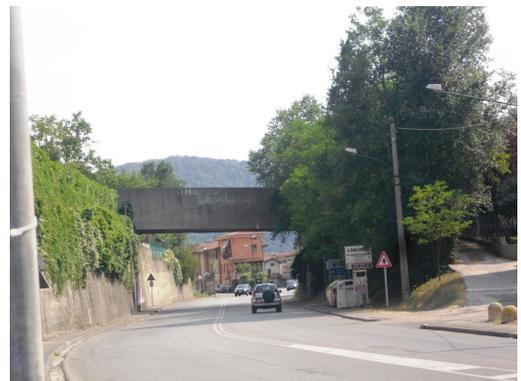
Fig.6: Vista del ponte che attraversa la SP 345 dalla strada

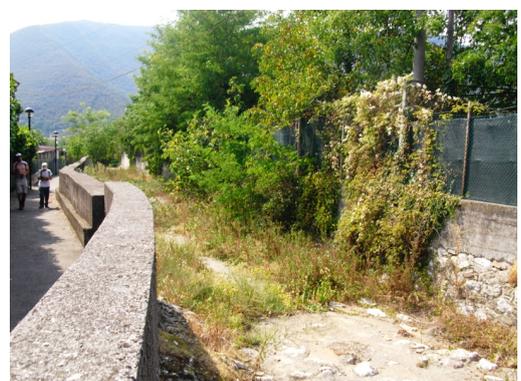
Fig.8: Vista d'insieme dell'alveo canalizzato da monte verso valle

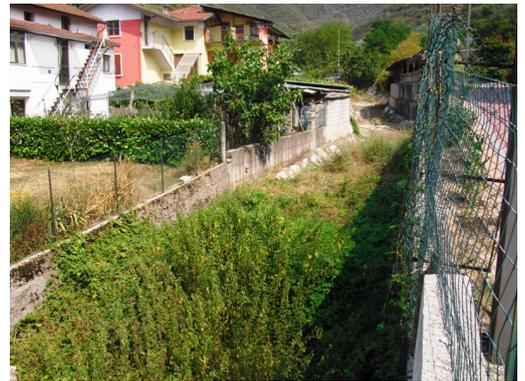
Fig.10: Vista dell'alveo canalizzato verso monte, nel tratto dopo il ponte VAL012

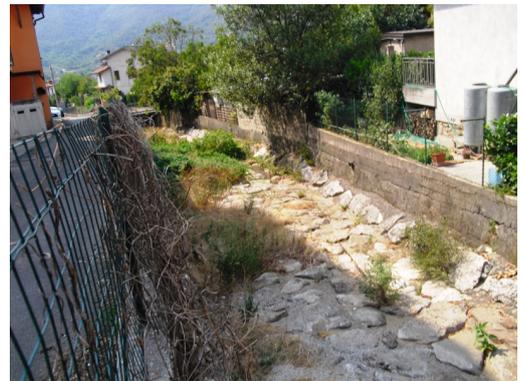
Fig.12: Vista dell'alveo canalizzato a monte del ponte VAL012, da monte verso valle

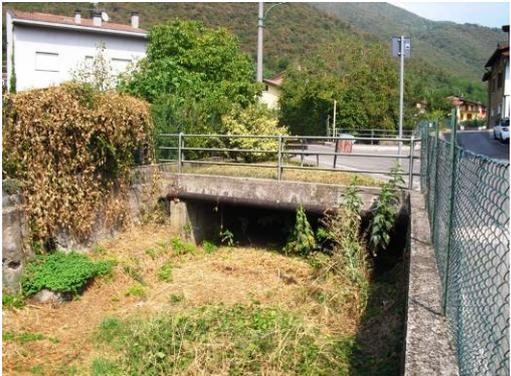
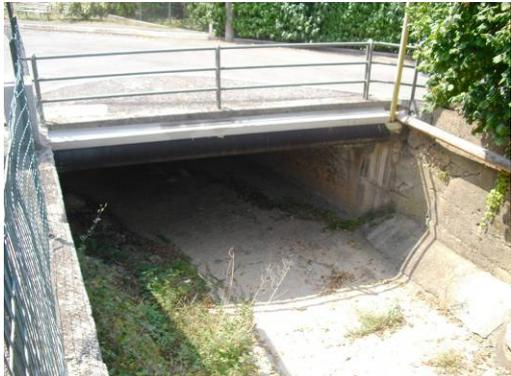
TIPOLOGIA	Ponte				
MATERIALI	Impalcato e spalle in CA				
OPERE SPONDA SX	Sì, muro d'argine dell'alveo canalizzato identificato con codice VAL011				
OPERE SPONDA DX	Sì, muro d'argine dell'alveo canalizzato identificato con codice VAL011				
STATO DELL'OPERA	L'opera si presenta in buono stato di conservazione				
	<i>Grado di integrità strutturale:</i> 1		<i>Grado di efficienza:</i> 2		
NOTE	La luce al di sotto del ponte non è particolarmente elevata e subito a valle si rileva la presenza di vegetazione in alveo che la riduce ulteriormente; sarebbe opportuno sfalciare per migliorare l'efficienza dell'attraversamento				
FOTO

<i>Fig.1: Vista frontale da valle verso monte</i>		<i>Fig.2: Vista frontale da monte verso valle</i>

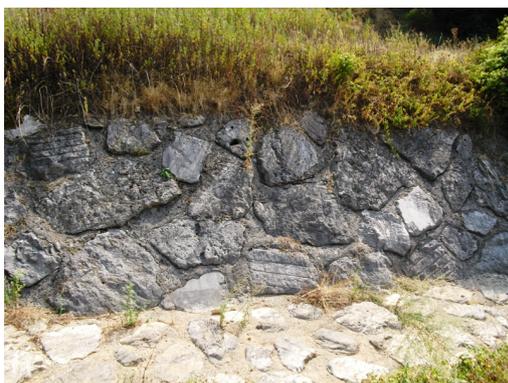
***Fig.3: Particolare della scogliera in dx
idrografica***

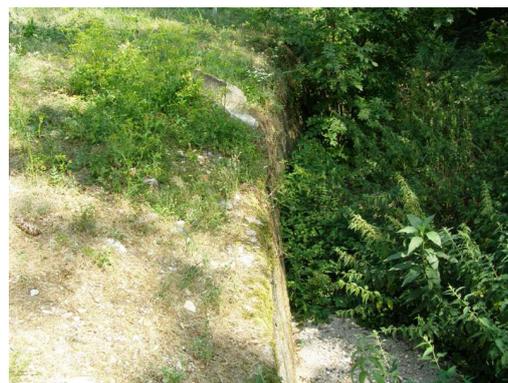
TIPOLOGIA	Muro d'argine in dx idrografica	
MATERIALI	CA	
DIFESA AL PIEDE	No	
STATO DELL'OPERA	L'opera si presenta in buono stato di conservazione, anche se si evidenziano problemi erosivi legati con tutta probabilità all'età dell'opera	
	<i>Grado di integrità strutturale:</i> 2	<i>Grado di efficienza:</i> 1

Fig.2: Vista laterale del muro d'argine da valle verso monte

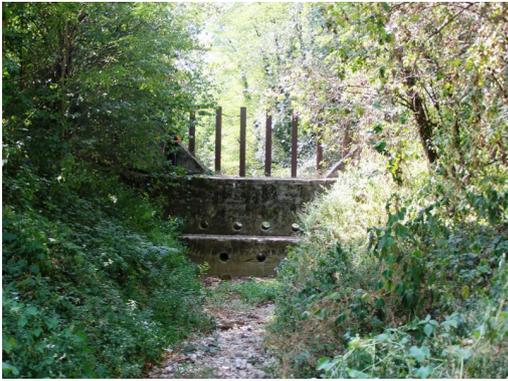
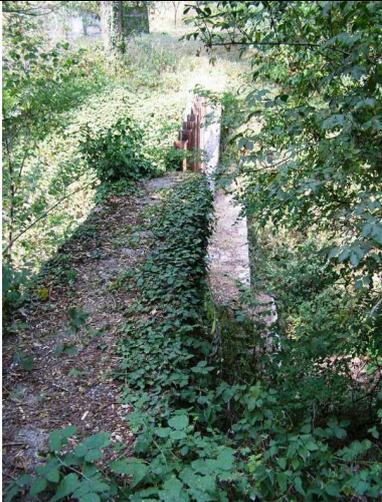
<i>Fig.1: Vista frontale dell'opera da valle</i>	<i>Fig.2: Vista laterale dalla spalla in dx</i>

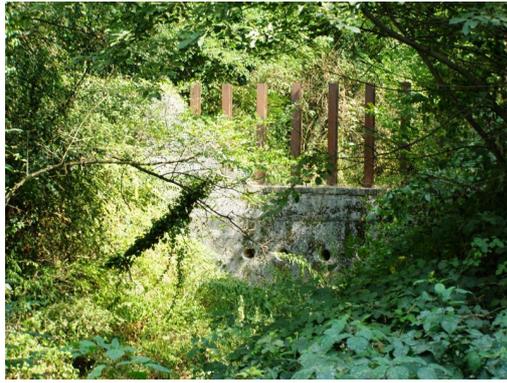
Fig.3: Particolare dei pettini in acciaio visti frontalmente

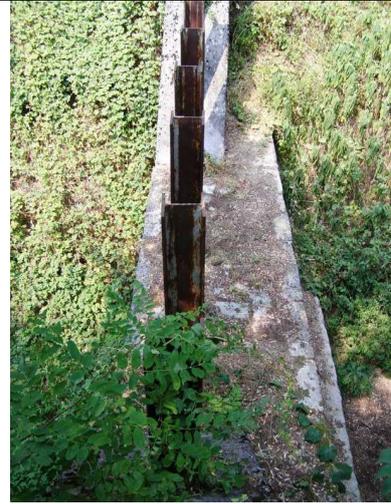
Fig.4: Particolare dei pettini in acciaio visti lateralmente dalla spalla in dx idrografica

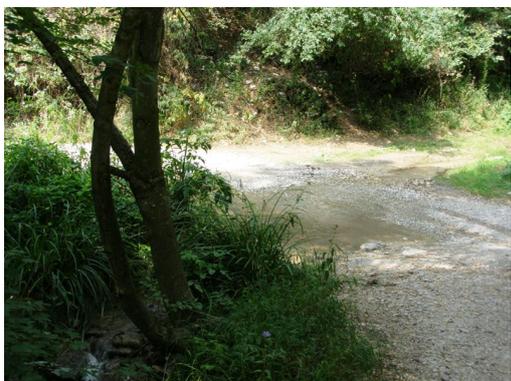
TIPOLOGIA	Guado				
MATERIALI	Guado in terra e soglia a valle del guado in massi a secco				
OPERE SPONDA SX	No				
OPERE SPONDA DX	No				
STATO DELL'OPERA	L'opera si presenta in buone condizioni, anche se la soglia a valle del guado presenta problemi strutturali ed erosivi diffusi				
	<i>Grado di integrità strutturale:</i> 2		<i>Grado di efficienza:</i> 1		
NOTE					
FOTO

<i>Fig.1: Vista laterale dell'attraversamento</i>		<i>Fig.2: Particolare del salto in massi a secco a valle del guado</i>
