# **STUDIO IDROGEOLOGICO A SCALA DI SOTTOBACINO IDROGRAFICO DELLA VALLE TROMPIA**

**OPERE ESISTENTI**

**TAV. 05.03**

## Censimento delle opere idrauliche e dei dissesti

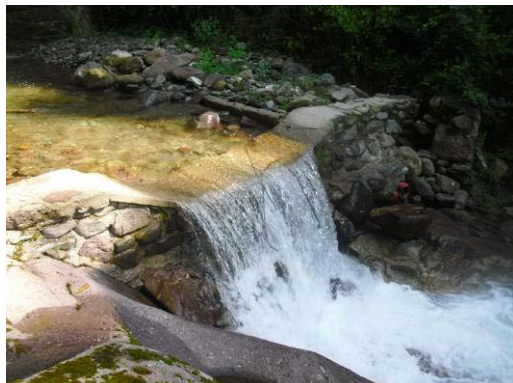
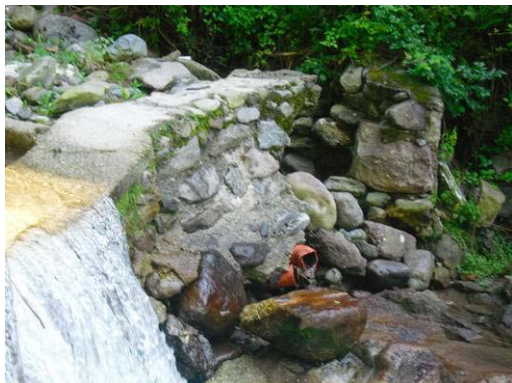
| STATO DELL'OPERA | L'opera si presenta in cattivo stato di conservazione, si evidenziano cedimenti alla spalla sinistra e parzialmente nel corpo briglia e la superficie della gaveta risulta erosa comportando la venuta alla luce delle armature metalliche | | | | |
| | Grado di integrità strutturale:<br>3 | | Grado di efficienza:<br>2 | | |
| | Fig 1: Vista dalla sponda dx | | Fig 2: Particolare spalla sx | | |

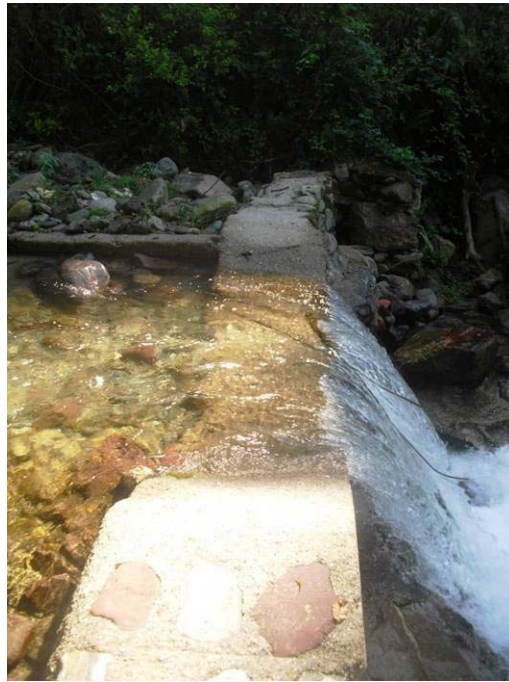
**Fig 3: Vista laterale**

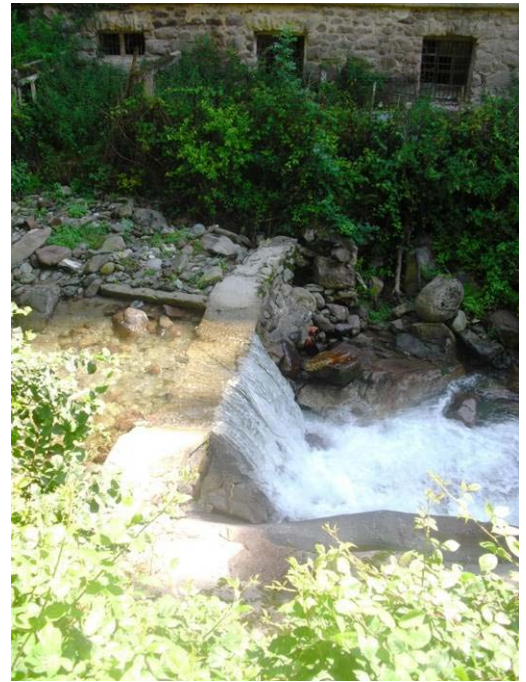
**Fig 4: Vista laterale**

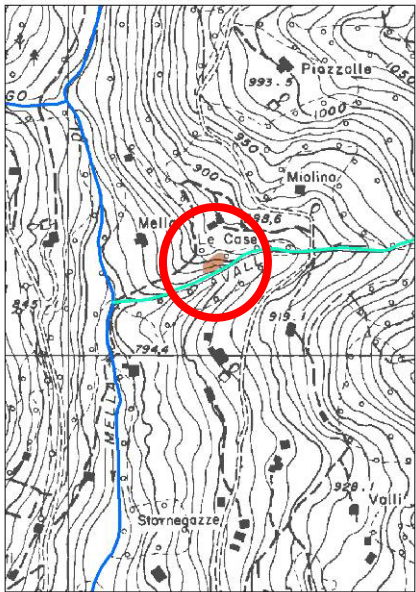
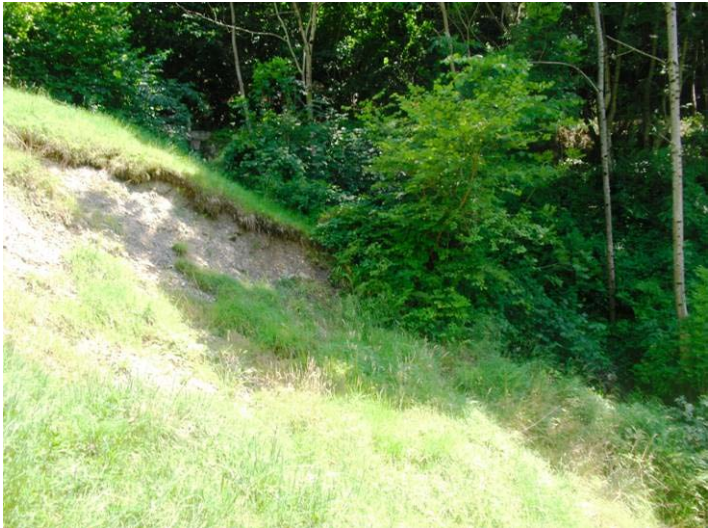
| Bacino idrico | Corso d'acqua | Comune | Data rilievo | Tipologia | Codice |
|---|---|---|---|---|---|
| <b>DESCRIZIONE</b> | | Piccolo soil slip dovuto molto probabilmente alla saturazione degli strati superficiali durante eventi meteorici prolungati. | | | |
| <b>FOTO</b> | | <p style="text-align: center;"><i>Fig 1: Vista da valle</i></p> | | <p style="text-align: center;"><i>Fig 2: Vista da monte</i></p> | |

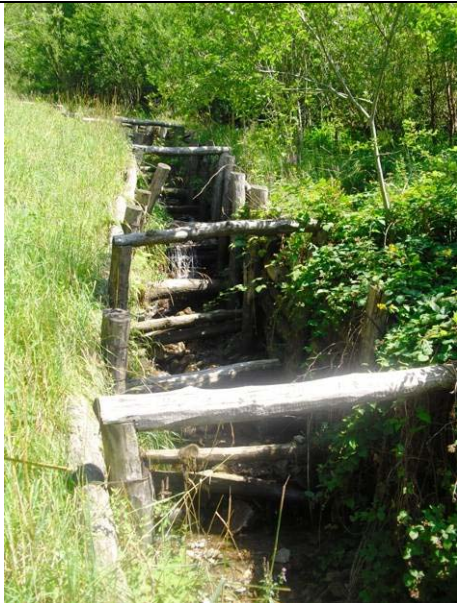
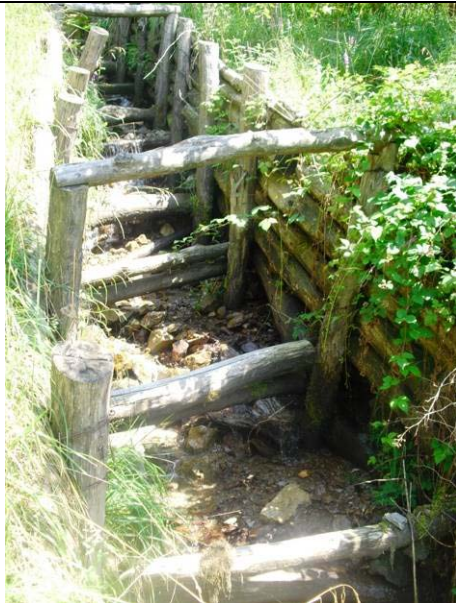
| <b>STATO DELL'OPERA</b> | L'opera si presenta in cattivo stato di conservazione. Si evidenziano erosioni al piede delle palificate e le porzioni di tondame ortogonali al flusso, che di fatto vengono adottate come "soglie", risultano quasi completamente scalzate. | |
| | Grado di integrità strutturale:<br><b>3</b> | Grado di efficienza:<br><b>2</b> |
| | <b>Fig 1: Vista tratto di valle</b> | <b>Fig 2: Particolare</b> |

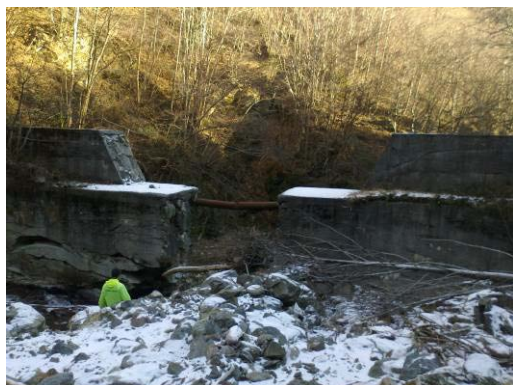
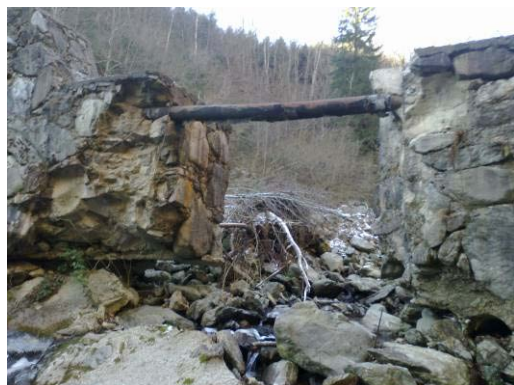
| Bacino idrico | Corso d'acqua | Comune | Data rilievo | Tipologia | Codice |
|---|---|---|---|---|---|
| <b>STATO DELL'OPERA</b> | L'opera si presenta in cattivo stato di conservazione, si evidenzia una forte erosione della porzione centrale della fessura e alla base delle spalle. L'integrità della briglia e la sua efficienza risultano gravemente compromesse. | | | | |
| | Grado di integrità strutturale:<br><b>3</b> | | Grado di efficienza:<br><b>3</b> | | |
| | Fig 1: Vista da monte | | Fig 2: Vista da valle fessura | | |

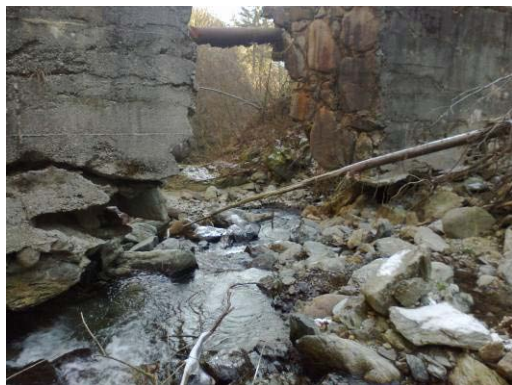
***Fig 3: Vista da monte della fessura***

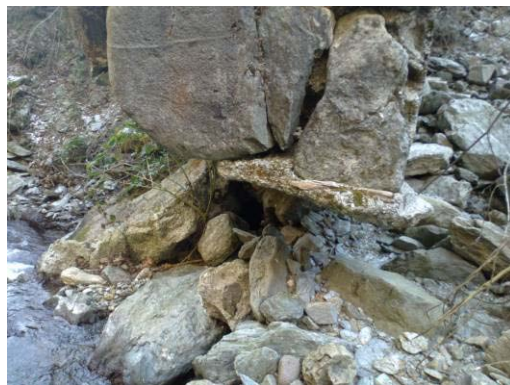
***Fig 4: Particolare fondazione scalzata***

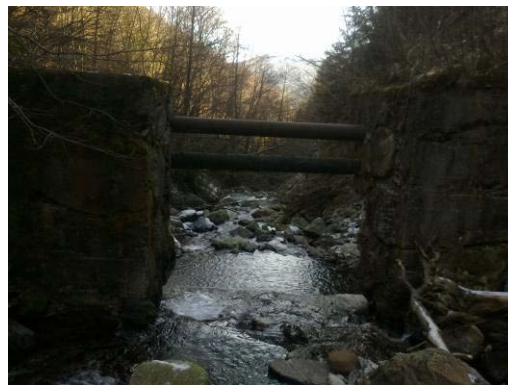
| <b>STATO DELL'OPERA</b> | L'opera si presenta in cattivo stato di conservazione, si evidenzia una forte erosione della porzione centrale della fessura e alla base delle spalle. L'integrità della briglia e la sua efficienza risultano gravemente compromesse. | |

***Fig 4: Particolare fessura***
