**Comunità Montana  
di Valle Trompia**

# **STUDIO IDROGEOLOGICO A SCALA DI SOTTOBACINO IDROGRAFICO DELLA VALLE TROMPIA**

**INTERVENTI DI PROGETTO**

**TAV. 05.10**

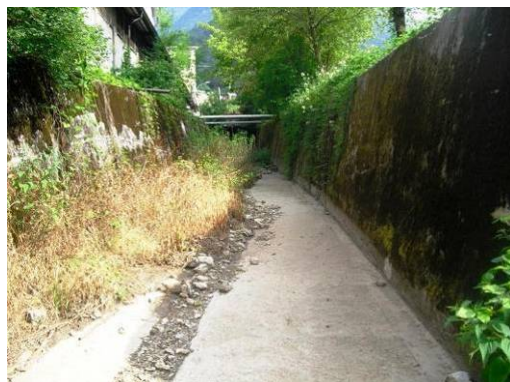
**Fig.1: Vista del tratto d'alveo canalizzato PA1001 da pulire/svasare/sfalciare**

| <b>PA1-MAN-001</b> | | | | | | | | |
|---|---|---|---|---|---|---|---|---|
| Svaso e pulizia dell'alveo rivestito e sfalcio della vegetazione presente prevalentemente arbustiva | mq | | 65,00 | 4,00 | | 260,00 | € 2,00 | € 520,00 |

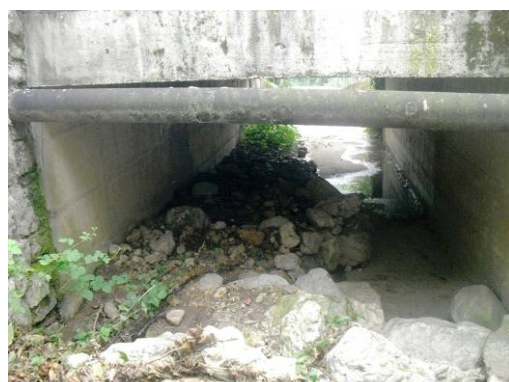
**Fig.2: Vista del materiale da asportare al di sotto del ponte di codice PA1006**

| <b>PA1-MAN-001</b> | | | | | | | | |
|---|---|---|---|---|---|---|---|---|
| Svaso e pulizia dell'alveo con sfalcio della vegetazione arbustiva e d'alto fusto presente in alveo e sulle sponde, compreso il tratto al di sotto del ponte PA1006 | mq | | 65,00 | 2,00 | | 130,00 | € 2,00 | € 260,00 |

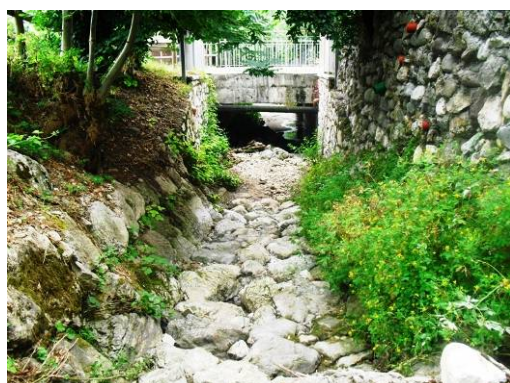
**Fig.3: Vista d'insieme delle sponde da sfalciare e del fondo da sistemare (PA1007)**

| <b>PA1-MAN-001</b> | | | | | | | | |
|---|---|---|---|---|---|---|---|---|
| Rifacimento del selciato in massi intasati in CLS nei tratti maggiormente compromessi | a corpo | | | | | | | € 6.000,00 |

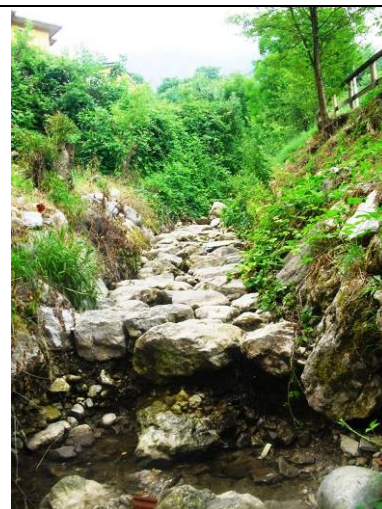
**Fig.4: Vista frontale della soglia di codice PA1008 da rifare**

| <b>PA1-MAN-001</b> | | | | | | | | |
|---|---|---|---|---|---|---|---|---|
| Sistemazione della soglia presente nel tratto finale dell'alveo rivestito di codice PA1007, mediante massi ciclopici a secco e compreso scavo, fornitura e posa del materiale e ogni altro onere accessorio | mc | | 2,00 | 2,00 | 2,00 | 8,00 | € 60,00 | € 480,00 |

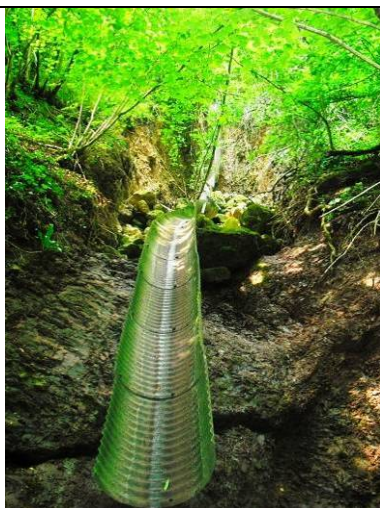
**Fig.5: Vista del dissesto PA1012 da sistemare con interventi di ing. naturalistica**

| <b>PA1-MAN-001</b> | | | | | | | | |
|---|---|---|---|---|---|---|---|---|
| Interventi di ingegneria naturalistica da applicarsi all'erosione superficiale presente in destra idrografica in località Magno, quali ad esempio: rimodellazione del versante, fascinate, vimate e palificate vive, drenaggi superficiali atti all'organizzazione e raccolta delle acque, inerbimento | a corpo | | | | | | | € 40.000,00 |

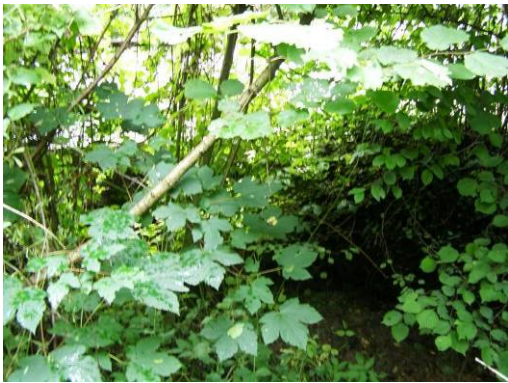
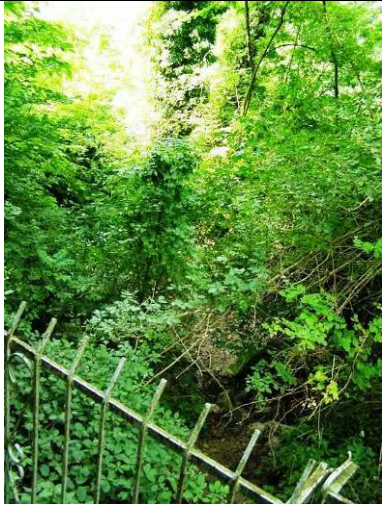
| Bacino idrico | Corso d'acqua | Comune | Data progetto | Tipologia | Codice |
|---|---|---|---|---|---|
| <b>FOTO</b> | <div style="display: flex; justify-content: space-around;"> <div style="text-align: center;"> <p><b>Fig.1: Vista del tratto d'alveo da pulire/svasare/sfalciare</b></p> </div> <div style="text-align: center;"> <p><b>Fig.2: Vista del tratto d'alveo da pulire/svasare/sfalciare</b></p> </div> </div> | | | | |

| PA1-MAN-002 | | | | | | | | |
|---|---|---|---|---|---|---|---|---|
| Pulizia, svaso e regolarizzazione dell'alveo e delle sponde per una profondità media di m 1,00, compreso il taglio di fitta vegetazione d'alto fusto a ridosso e nell'asta torrentizia | mc | | 1.300,00 | 10,00 | 1,00 | 13.000,00 | € 10,00 | € 130.000,00 |

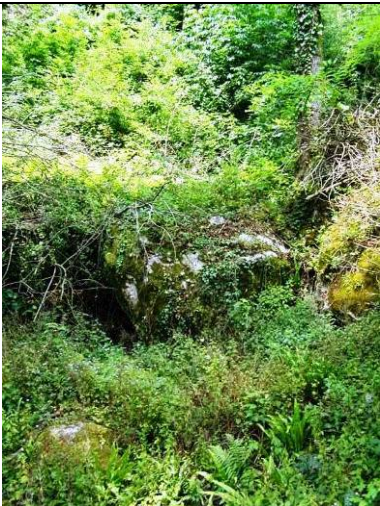
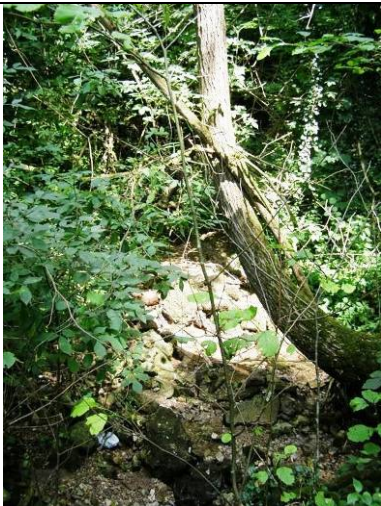
| <b>FOTO</b> | <p><i>Fig.3: Vista del tratto d'alveo da pulire/svasare/sfalciare</i></p> | <p><i>Fig.4: Vista del tratto d'alveo da pulire/svasare/sfalciare</i></p> |
