**STUDIO IDROGEOLOGICO  
A SCALA DI SOTTOBACINO IDROGRAFICO  
DELLA VALLE TROMPIA**

**OPERE ESISTENTI**

**TAV. 05.02**

**ELAB BAV02  
- Allegati-**

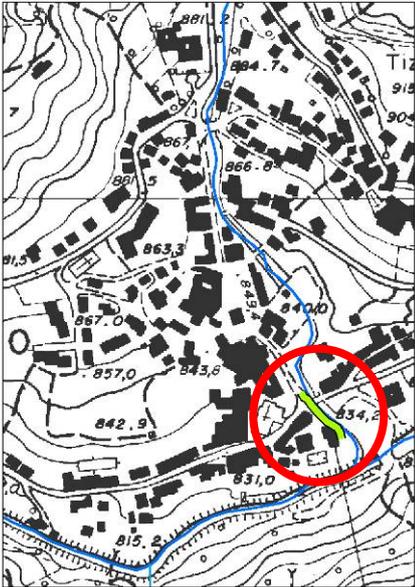
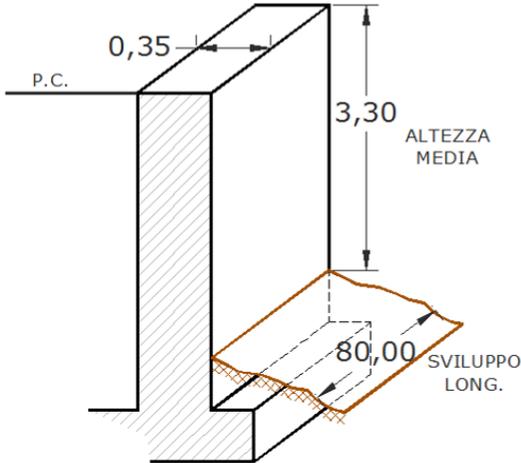
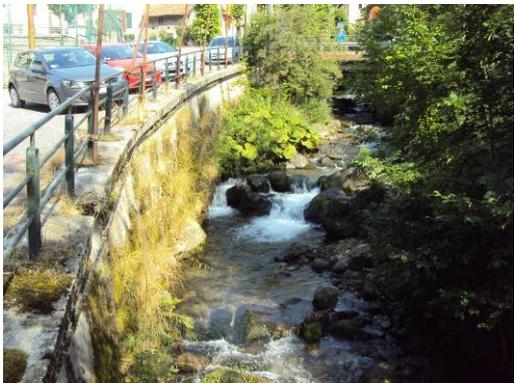
Bacino idrico	Corso d'acqua	Comune	Data rilievo	Tipologia	Codice
<b>Bavorgo</b>	<b>Bavorgo</b>	<b>Collio</b>	<b>03.08.2012</b>	<b>Muro d'argine</b>	<b>BAV002</b>

<b>TIPOLOGIA</b>	Muro d'argine in dx idrografica				
<b>MATERIALI</b>	Muro d'argine in CA				
<b>DIFESA AL PIEDE</b>	No				
<b>STATO DELL'OPERA</b>	L'opera si presenta complessivamente in discreto stato di conservazione. In particolare si segnala un grosso problema di erosione al piede dell'opera in coincidenza dell'ultimo tratto presso la foce del fiume Mella. In questo tratto infatti la struttura risulta gravemente erosa ed instabile.				
	<i>Grado di integrità strutturale:</i>		<i>Grado di efficienza:</i>		
	<b>3</b>		<b>3</b>		
<b>NOTE</b>					
<b>FOTO</b>

<p style="text-align: center;"><b>Fig 1: Vista da valle</b></p>

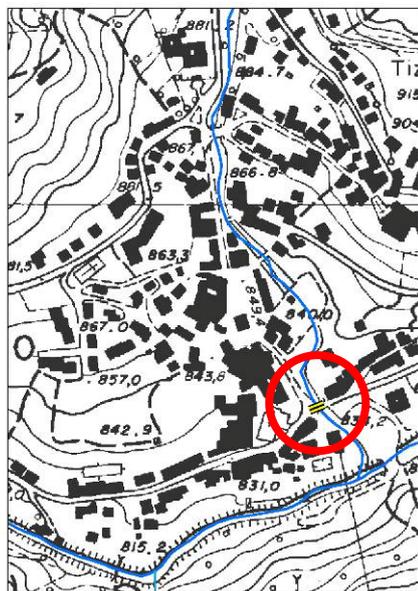
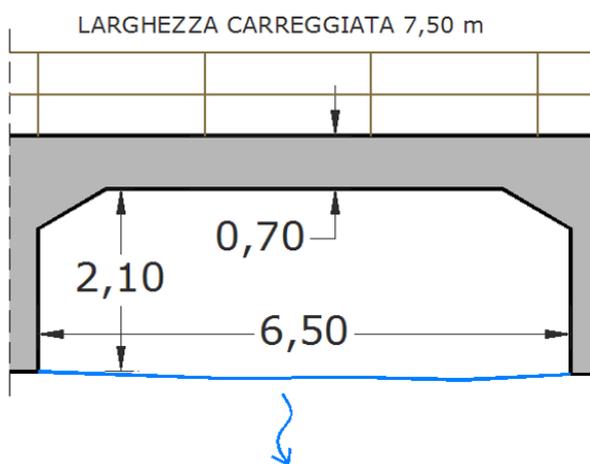
Bacino idrico	Corso d'acqua	Comune	Data rilievo	Tipologia	Codice
<b>Bavorgo</b>	<b>Bavorgo</b>	<b>Collio</b>	<b>03.08.2012</b>	<b>Ponte</b>	<b>BAV003</b>

<b>TIPOLOGIA</b>	Ponte	
<b>MATERIALI</b>	Ponte in CA con spalle in pietrame e CLS	
<b>OPERE SPONDA SX</b>	No	
<b>OPERE SPONDA DX</b>	Sì, muro d'argine identificato con codice <b>BAV002</b>	
<b>STATO DELL'OPERA</b>	L'opera si presenta in buono stato di conservazione.	
	<i>Grado di integrità strutturale:</i> <b>2</b>	<i>Grado di efficienza:</i> <b>2</b>
<b>NOTE</b>	La sezione libera di deflusso pare leggermente sottodimensionata in funzione della portata al colmo trasmessa dal bacino idrografico del Bavorgo in caso di eventi estremi di precipitazione.

**Fig 1: Vista da monte**

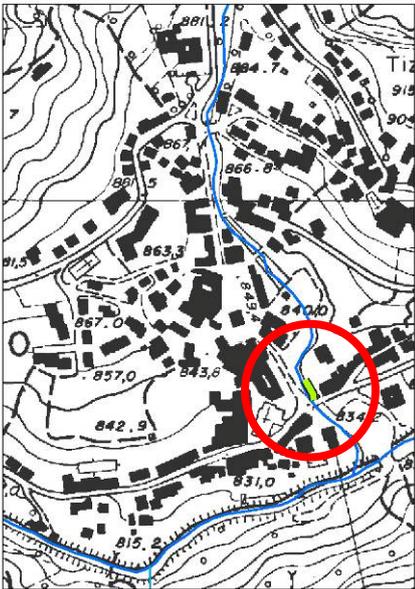
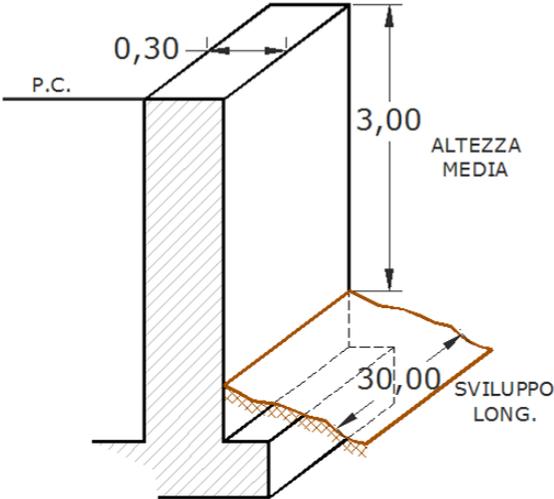
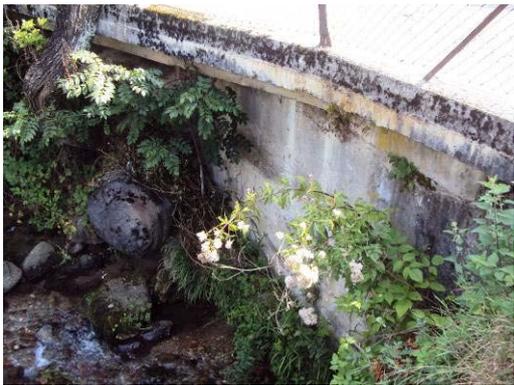
Bacino idrico	Corso d'acqua	Comune	Data rilievo	Tipologia	Codice
<b>Bavorgo</b>	<b>Bavorgo</b>	<b>Collio</b>	<b>03.08.2012</b>	<b>Muro d'argine</b>	<b>BAV004</b>

<b>TIPOLOGIA</b>	Muro d'argine in sx idrografica				
<b>MATERIALI</b>	Muro d'argine in CA				
<b>DIFESA AL PIEDE</b>	No				
<b>STATO DELL'OPERA</b>	L'opera si presenta in buono stato di conservazione. Non si evidenziano particolari problemi di erosione al piede e/o cedimenti differenziali.				
	<i>Grado di integrità strutturale:</i>		<i>Grado di efficienza:</i>		
	<b>1</b>		<b>2</b>		
<b>NOTE</b>					
<b>FOTO</b>

<p style="text-align: center;"><b>Fig 1: Vista da valle</b></p>

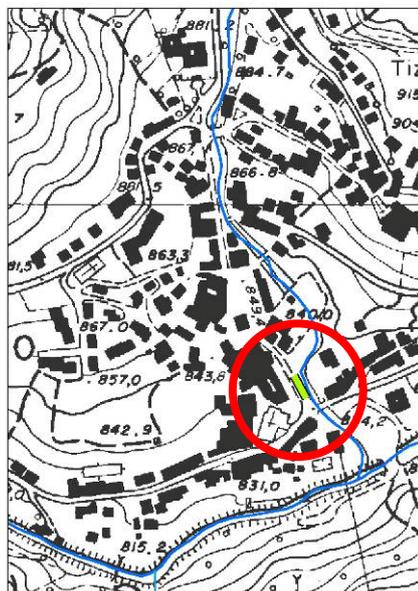
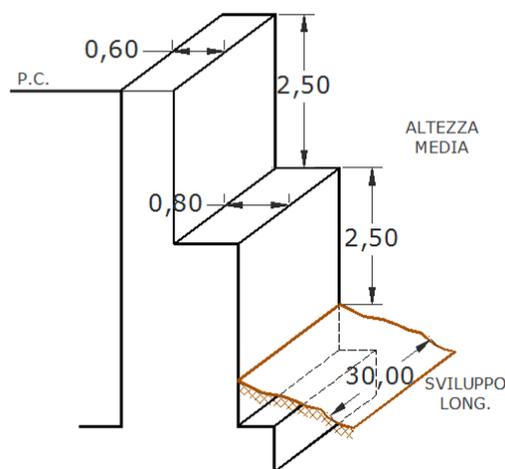
Bacino idrico	Corso d'acqua	Comune	Data rilievo	Tipologia	Codice
<b>Bavorgo</b>	<b>Bavorgo</b>	<b>Collio</b>	<b>03.08.2012</b>	<b>Muro d'argine</b>	<b>BAV005</b>

<b>TIPOLOGIA</b>	Muro d'argine in dx idrografica	
<b>MATERIALI</b>	Muro d'argine in CA	
<b>DIFESA AL PIEDE</b>	No	
<b>STATO DELL'OPERA</b>	L'opera si presenta in buono stato di conservazione. Non si evidenziano particolari problemi di erosione al piede e/o cedimenti differenziali.	
	<i>Grado di integrità strutturale:</i> <b>1</b>	<i>Grado di efficienza:</i> <b>1</b>

<b>FOTO</b>		
	<b>Fig 1: Vista da monte</b>

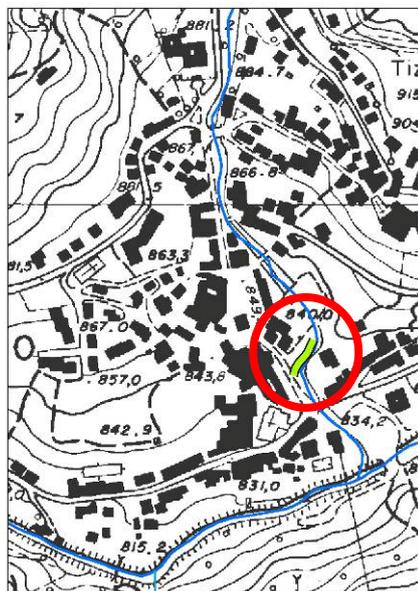
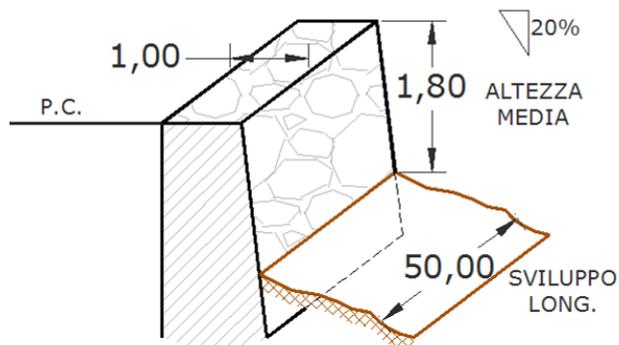
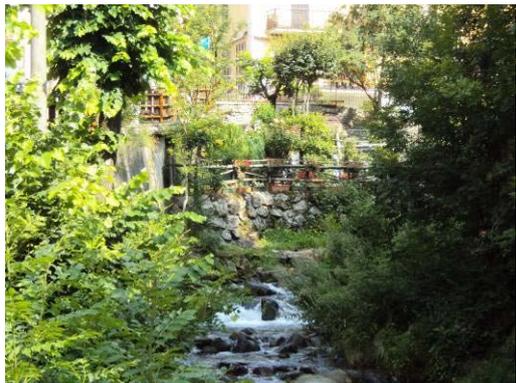
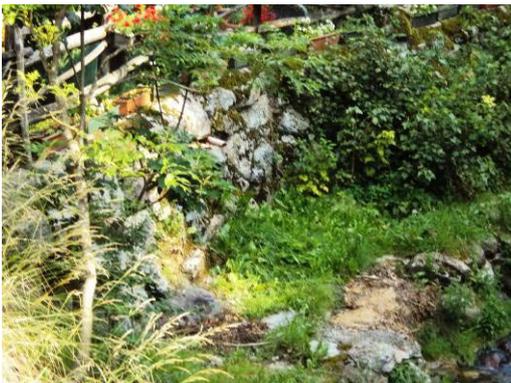
Bacino idrico	Corso d'acqua	Comune	Data rilievo	Tipologia	Codice
Bavorgo	Bavorgo	Collio	03.08.2012	Scogliera	BAV006

<b>TIPOLOGIA</b>	Scogliera in dx idrografica	
<b>MATERIALI</b>	Scogliera in CLS e massi	
<b>DIFESA AL PIEDE</b>	No	
<b>STATO DELL'OPERA</b>	L'opera si presenta in buono stato di conservazione. Non si evidenziano particolari problemi di erosione al piede e/o cedimenti differenziali.	
	<i>Grado di integrità strutturale:</i> <b>1</b>	<i>Grado di efficienza:</i> <b>1</b>
<b>NOTE</b>		
<b>FOTO</b>

<i>Fig 1: Vista da valle</i>	<i>Fig 2: Vista da valle - particolare</i>

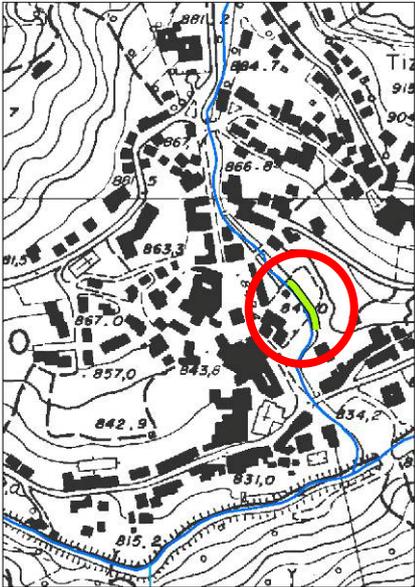
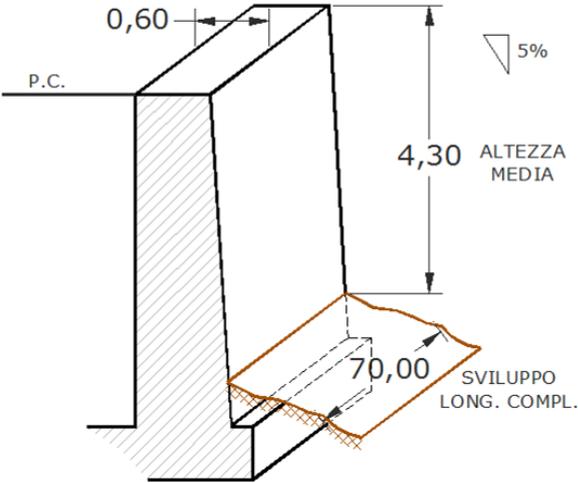
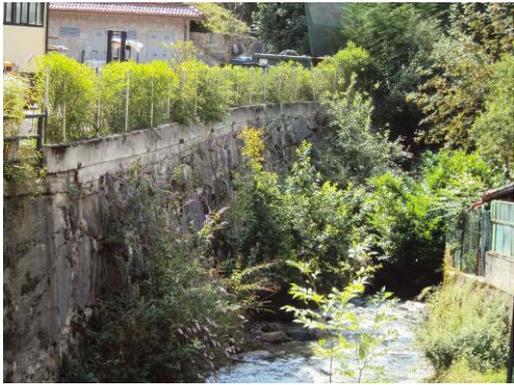
Bacino idrico	Corso d'acqua	Comune	Data rilievo	Tipologia	Codice
<b>Bavorgo</b>	<b>Bavorgo</b>	<b>Collio</b>	<b>03.08.2012</b>	<b>Muro d'argine</b>	<b>BAV007</b>

<b>TIPOLOGIA</b>	Muro d'argine in sx idrografica				
<b>MATERIALI</b>	Muro d'argine in CA rivestito in pietrame				
<b>DIFESA AL PIEDE</b>	No				
<b>STATO DELL'OPERA</b>	L'opera si presenta in buono stato di conservazione. Non si evidenziano particolari problemi di erosione al piede e/o cedimenti differenziali.				
	<i>Grado di integrità strutturale:</i>		<i>Grado di efficienza:</i>		
	<b>1</b>		<b>1</b>		
<b>NOTE</b>	Presenza di vegetazione arbustiva al piede dell'opera.				
<b>FOTO</b>

<p style="text-align: center;"><b>Fig 1: Vista da monte</b></p>

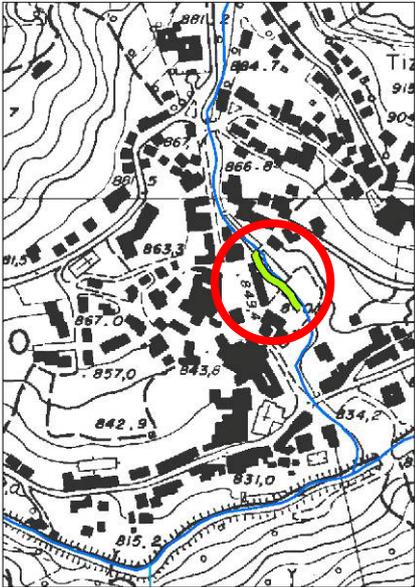
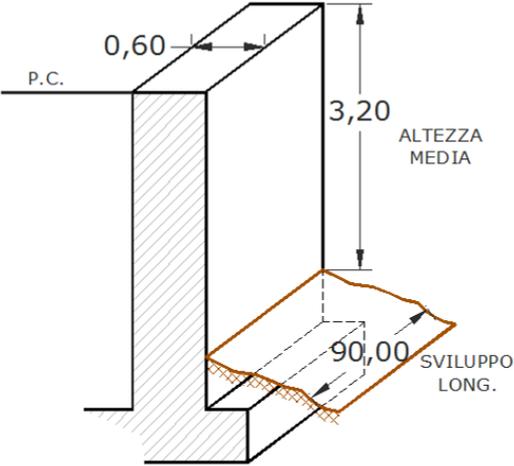
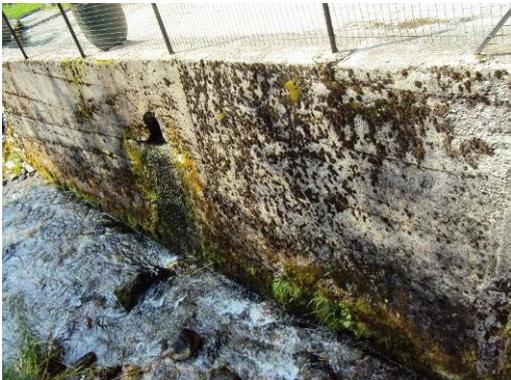
Bacino idrico	Corso d'acqua	Comune	Data rilievo	Tipologia	Codice
<b>Bavorgo</b>	<b>Bavorgo</b>	<b>Collio</b>	<b>03.08.2012</b>	<b>Muro d'argine</b>	<b>BAV008</b>

<b>TIPOLOGIA</b>	Muro d'argine in dx idrografica				
<b>MATERIALI</b>	Muro d'argine in CA				
<b>DIFESA AL PIEDE</b>	No				
<b>STATO DELL'OPERA</b>	L'opera si presenta in buono stato di conservazione. Non si evidenziano particolari problemi di erosione al piede e/o cedimenti differenziali della struttura anche se il flusso della corrente risulta essere prevalentemente a contatto con il piede della struttura.				
	<i>Grado di integrità strutturale:</i> <b>1</b>		<i>Grado di efficienza:</i> <b>1</b>		
<b>NOTE</b>					
<b>FOTO</b>

<p style="text-align: center;"><i>Fig 1: Vista da monte</i></p>

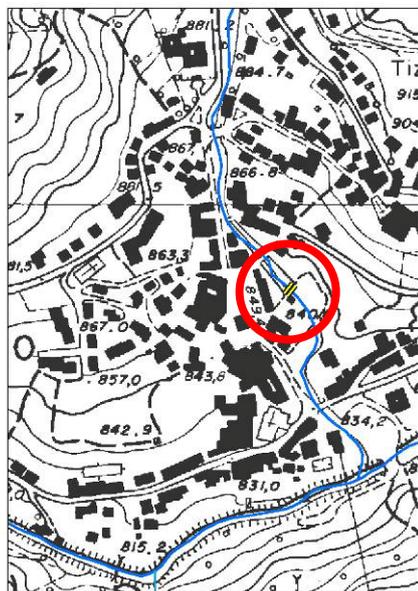
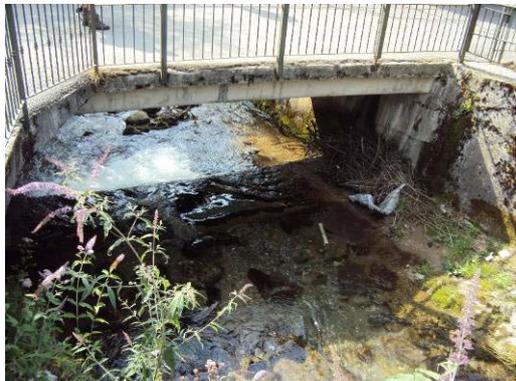
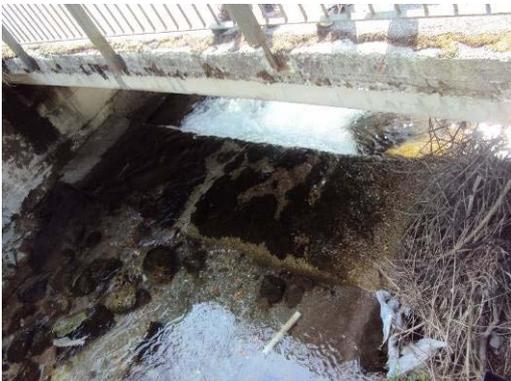
Bacino idrico	Corso d'acqua	Comune	Data rilievo	Tipologia	Codice
<b>Bavorgo</b>	<b>Bavorgo</b>	<b>Collio</b>	<b>03.08.2012</b>	<b>Ponte</b>	<b>BAV009</b>

<b>TIPOLOGIA</b>	Ponte	
<b>MATERIALI</b>	Ponte in CA	
<b>OPERE SPONDA SX</b>	Sì, muro d'argine identificato con codice <b>BAV007</b>	
<b>OPERE SPONDA DX</b>	Sì, muro d'argine identificato con codice <b>BAV008</b>	
<b>STATO DELL'OPERA</b>	L'opera si presenta in buono stato di conservazione.	
	<i>Grado di integrità strutturale:</i> <b>2</b>	<i>Grado di efficienza:</i> <b>2</b>
<b>NOTE</b>	La sezione libera di deflusso pare leggermente sottodimensionata in funzione della portata al colmo trasmessa dal bacino idrografico del Bavorgo in caso di eventi estremi di precipitazione. In particolare la posizione della soglia proprio in coincidenza del ponte contribuisce alla riduzione della sezione libera di deflusso.	
<b>FOTO</b>

<i>Fig 1: Vista da monte</i>	<i>Fig 2: Particolare soglia</i>

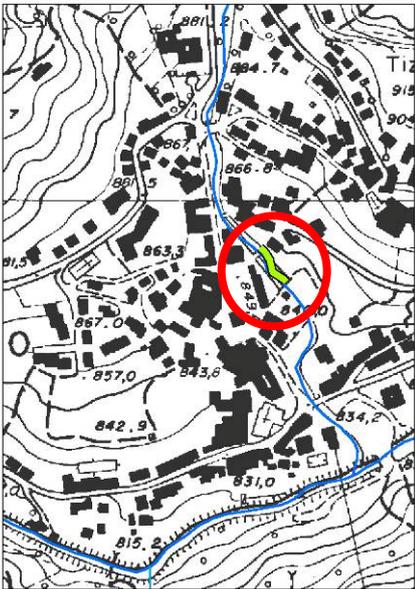
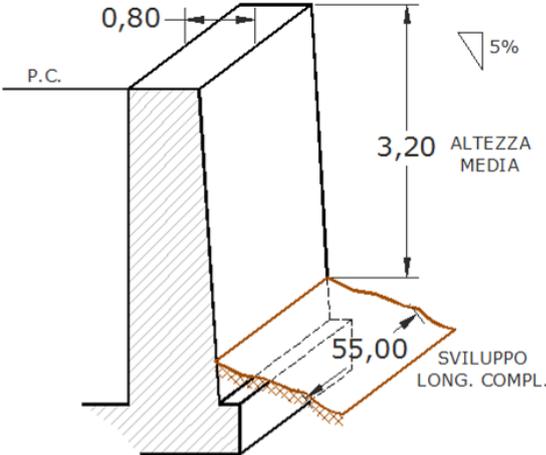
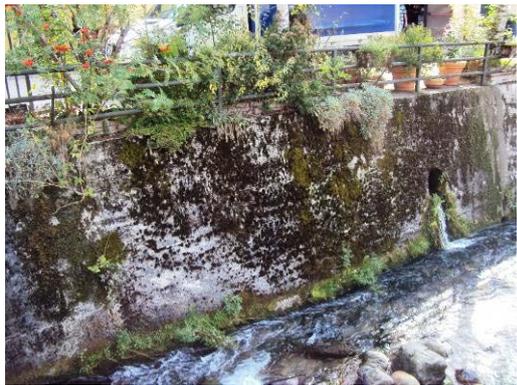
Bacino idrico	Corso d'acqua	Comune	Data rilievo	Tipologia	Codice
<b>Bavorgo</b>	<b>Bavorgo</b>	<b>Collio</b>	<b>03.08.2012</b>	<b>Muro d'argine</b>	<b>BAV010</b>

<b>TIPOLOGIA</b>	Muro d'argine in sx idrografica				
<b>MATERIALI</b>	Muro d'argine in CA rivestito in pietrame				
<b>DIFESA AL PIEDE</b>	No				
<b>STATO DELL'OPERA</b>	L'opera si presenta in buono stato di conservazione. Non si evidenziano particolari problemi di erosione al piede e/o cedimenti differenziali.				
	<i>Grado di integrità strutturale:</i>		<i>Grado di efficienza:</i>		
	<b>1</b>		<b>1</b>		
<b>NOTE</b>					
<b>FOTO</b>

<p style="text-align: center;"><b>Fig 1: Vista da monte</b></p>

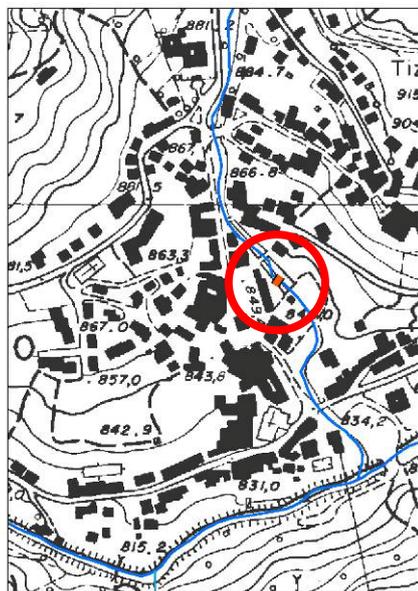
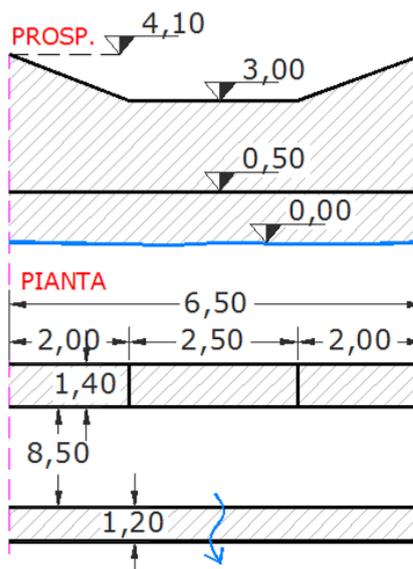
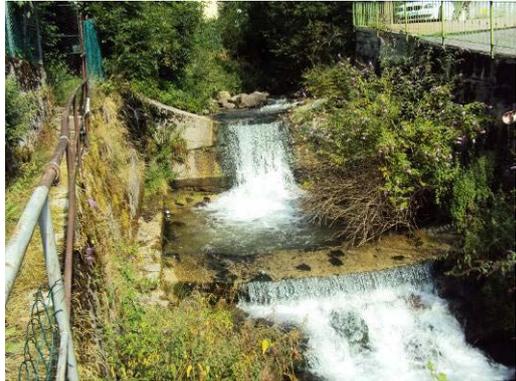
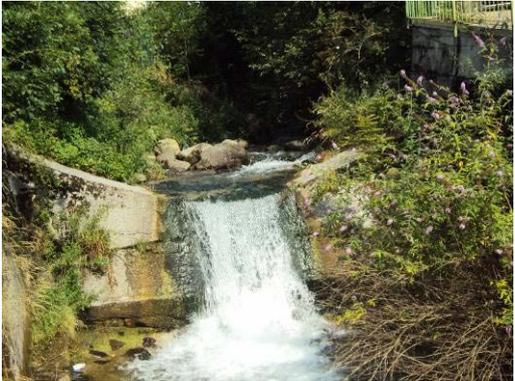
Bacino idrico	Corso d'acqua	Comune	Data rilievo	Tipologia	Codice
<b>Bavorgo</b>	<b>Bavorgo</b>	<b>Collio</b>	<b>03.08.2012</b>	<b>Briglia</b>	<b>BAV011</b>

<b>TIPOLOGIA</b>	Briglia con controbriglia	
<b>MATERIALI</b>	Briglia in CLS	
<b>CONTROBRIGLIE</b>	Sì, soglia in CLS	
<b>PLATEA</b>	No	
<b>OPERE SPONDA SX</b>	Sì, muro d'argine identificato con codice <b>BAV010</b>	
<b>OPERE SPONDA DX</b>	Sì, muro d'argine identificato con codice <b>BAV008</b>	
<b>STATO DELL'OPERA</b>	L'opera si presenta in buono stato di conservazione. Il coronamento della briglia e della soglia risultano solo parzialmente erosi dal flusso della corrente, non si rende pertanto necessaria la realizzazione di una copertina in pietra.	
	<i>Grado di integrità strutturale:</i> <b>1</b>	<i>Grado di efficienza:</i> <b>1</b>
<b>NOTE</b>	Presenza di vegetazione arbustiva in alveo.	
<b>FOTO</b>

<i>Fig 1: Vista da valle</i>	<i>Fig 2: Vista da valle briglia</i>

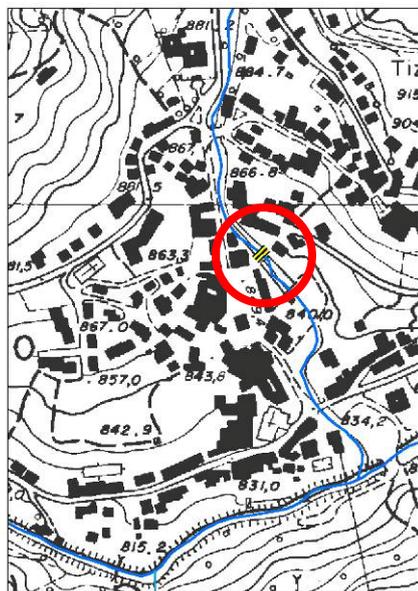
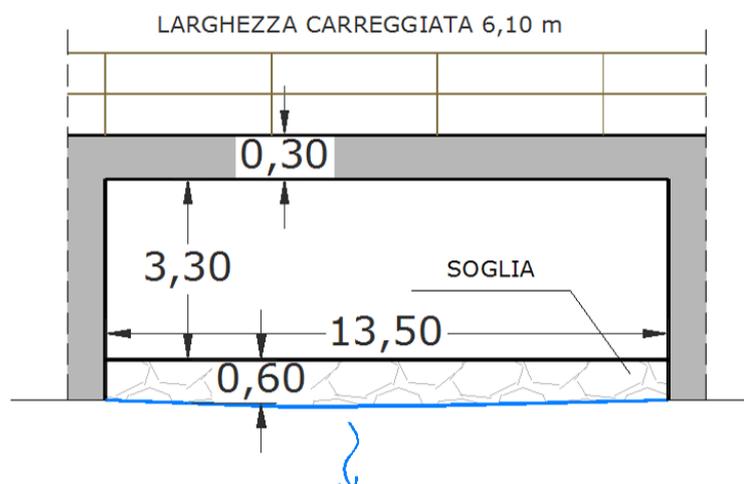
Bacino idrico	Corso d'acqua	Comune	Data rilievo	Tipologia	Codice
Bavorgo	Bavorgo	Collio	03.08.2012	Ponte	BAV012

<b>TIPOLOGIA</b>	Ponte	
<b>MATERIALI</b>	Ponte in CA	
<b>OPERE SPONDA SX</b>	No	
<b>OPERE SPONDA DX</b>	No	
<b>STATO DELL'OPERA</b>	L'opera si presenta in buono stato di conservazione. Non si registrano particolari problemi di erosione al piede delle spalle.	
	<i>Grado di integrità strutturale:</i> <b>1</b>	<i>Grado di efficienza:</i> <b>1</b>
<b>NOTE</b>		
<b>FOTO</b>

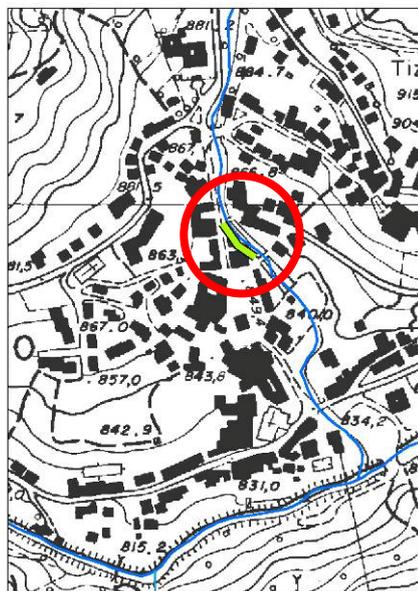
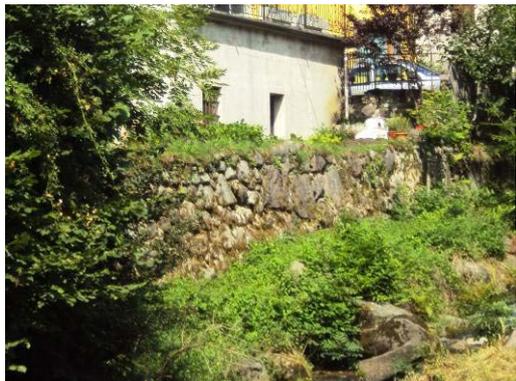
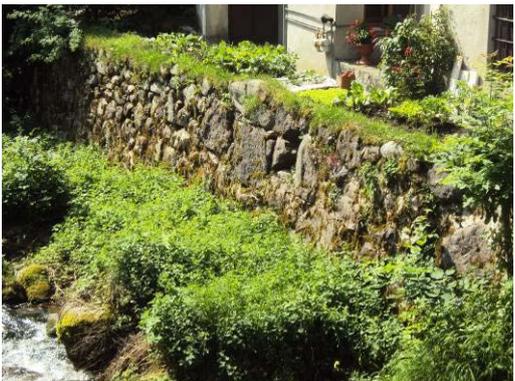
Bacino idrico	Corso d'acqua	Comune	Data rilievo	Tipologia	Codice
<b>Bavorgo</b>	<b>Bavorgo</b>	<b>Collio</b>	<b>03.08.2012</b>	<b>Muro d'argine</b>	<b>BAV013</b>

<b>TIPOLOGIA</b>	Muro d'argine in dx idrografica	
<b>MATERIALI</b>	Muro d'argine in massi e CLS	
<b>DIFESA AL PIEDE</b>	No	
<b>STATO DELL'OPERA</b>	L'opera si presenta in buono stato di conservazione. Non si evidenziano particolari problemi di erosione al piede e/o cedimenti differenziali della struttura.	
	<i>Grado di integrità strutturale:</i> <b>2</b>	<i>Grado di efficienza:</i> <b>2</b>
<b>NOTE</b>	Presenza di vegetazione arbustiva in alveo.	
<b>FOTO</b>

<i>Fig 1: Vista da valle</i>	<i>Fig 2: Vista da monte</i>

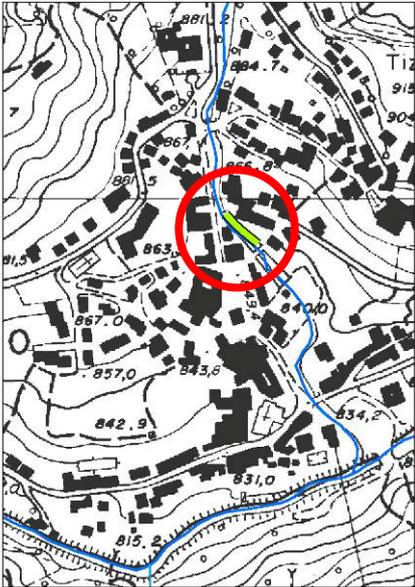
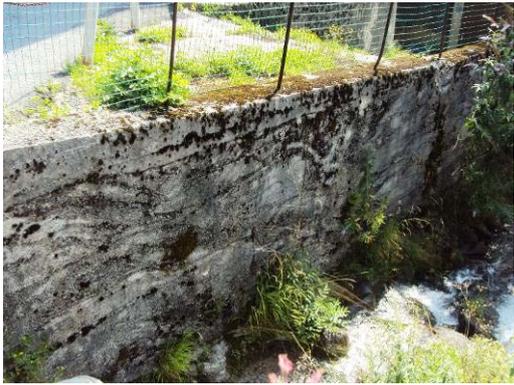
Bacino idrico	Corso d'acqua	Comune	Data rilievo	Tipologia	Codice
<b>Bavorgo</b>	<b>Bavorgo</b>	<b>Collio</b>	<b>03.08.2012</b>	<b>Muro d'argine</b>	<b>BAV014</b>

<b>TIPOLOGIA</b>	Muro d'argine in sx idrografica				
<b>MATERIALI</b>	Muro d'argine in CA				
<b>DIFESA AL PIEDE</b>	No				
<b>STATO DELL'OPERA</b>	L'opera si presenta in buono stato di conservazione. Non si evidenziano particolari problemi di erosione al piede e/o cedimenti differenziali della struttura.				
	<i>Grado di integrità strutturale:</i>		<i>Grado di efficienza:</i>		
	<b>1</b>		<b>1</b>		
<b>NOTE</b>	Presenza di vegetazione arbustiva in alveo.				
<b>FOTO</b>

<p style="text-align: center;"><b>Fig 1: Vista da monte</b></p>

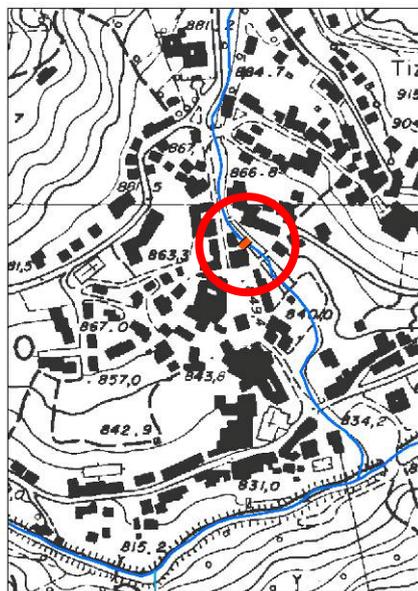
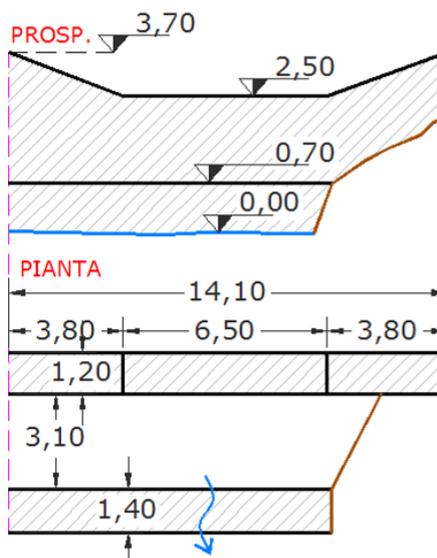
Bacino idrico	Corso d'acqua	Comune	Data rilievo	Tipologia	Codice
<b>Bavorgo</b>	<b>Bavorgo</b>	<b>Collio</b>	<b>03.08.2012</b>	<b>Briglia</b>	<b>BAV015</b>

<b>TIPOLOGIA</b>	Briglia con controbriglia	
<b>MATERIALI</b>	Briglia in CLS	
<b>CONTROBRIGLIE</b>	Sì, soglia in CLS	
<b>PLATEA</b>	No	
<b>OPERE SPONDA SX</b>	Sì, muro d'argine identificato con codice <b>BAV014</b>	
<b>OPERE SPONDA DX</b>	Sì, muro d'argine identificato con codice <b>BAV013</b>	
<b>STATO DELL'OPERA</b>	L'opera si presenta in discreto stato di conservazione. Il coronamento della briglia e risulta essere parzialmente eroso dal flusso della corrente.	
	<i>Grado di integrità strutturale:</i> <b>2</b>	<i>Grado di efficienza:</i> <b>2</b>
<b>NOTE</b>	Presenza di vegetazione arbustiva in alveo.

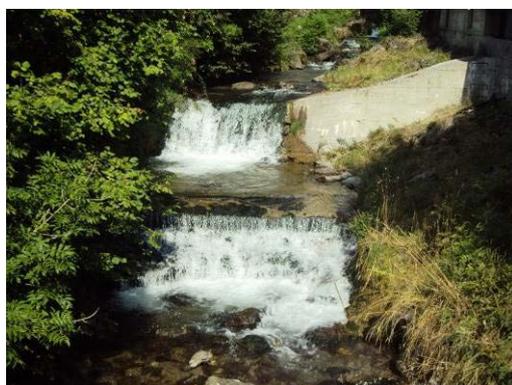
**Fig 1: Vista da valle**

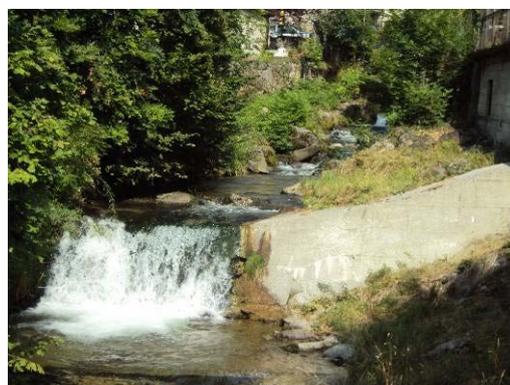
**Fig 2: Vista da valle briglia**

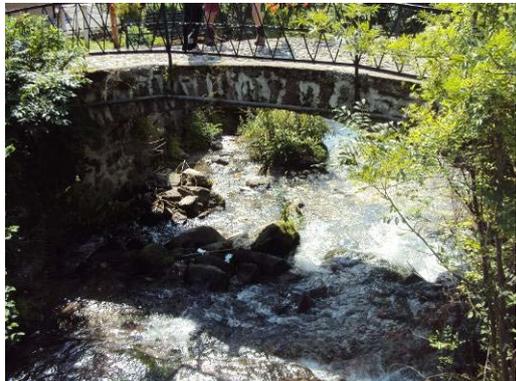
<b>TIPOLOGIA</b>	Ponte pedonale ad arco	
<b>MATERIALI</b>	Ponte in CLS e pietrame	
<b>OPERE SPONDA SX</b>	Sì, muro d'argine identificato con codice <b>BAV014</b>	
<b>OPERE SPONDA DX</b>	Sì, muro d'argine identificato con codice <b>BAV013</b>	
<b>STATO DELL'OPERA</b>	L'opera si presenta in buono stato di conservazione.	
	<i>Grado di integrità strutturale:</i> <b>2</b>	<i>Grado di efficienza:</i> <b>3</b>
<b>NOTE</b>	La sezione libera di deflusso pare leggermente sottodimensionata in funzione della portata al colmo trasmessa dal bacino idrografico del Bavorgo in caso di eventi estremi di precipitazione. In particolare la sponda destra in coincidenza del ponte, avendo un'altezza ridotta, potrebbe favorire l'esondazione della portata liquido solida lungo le vie del centro abitato.	
<b>FOTO</b>

<p style="text-align: center;"><b>Fig 1: Vista da monte</b></p>

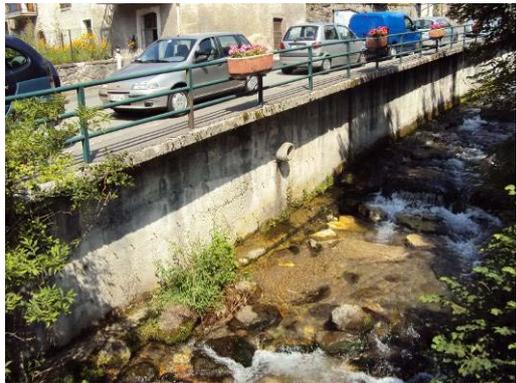
<b>TIPOLOGIA</b>	Muro d'argine in dx idrografica				
<b>MATERIALI</b>	Muro d'argine in CA				
<b>DIFESA AL PIEDE</b>	No				
<b>STATO DELL'OPERA</b>	L'opera si presenta in buono stato di conservazione. Non si evidenziano particolari problemi di erosione al piede e/o cedimenti differenziali della struttura, anche se il piede risulta scoperto a tratti e soggetto al flusso idraulico.				
	<i>Grado di integrità strutturale:</i>		<i>Grado di efficienza:</i>		
	<b>1</b>		<b>1</b>		
<b>NOTE</b>					
<b>FOTO</b>

<p style="text-align: center;"><i>Fig 1: Vista da valle</i></p>

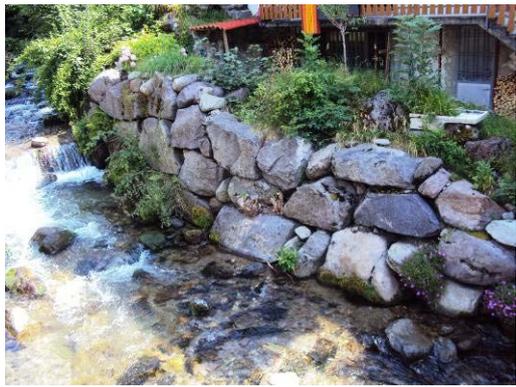
<b>TIPOLOGIA</b>	Scogliera in sx idrografica	
<b>MATERIALI</b>	Scogliera in massi ciclopici a secco	
<b>DIFESA AL PIEDE</b>	No	
<b>STATO DELL'OPERA</b>	L'opera si presenta in discreto stato di conservazione. Non si evidenziano particolari problemi di erosione al piede.	
	<i>Grado di integrità strutturale:</i> <b>2</b>	<i>Grado di efficienza:</i> <b>2</b>
<b>NOTE</b>		
<b>FOTO</b>

<i>Fig 1: Vista tratto di valle</i>	<i>Fig 2: Vista tratto di monte</i>

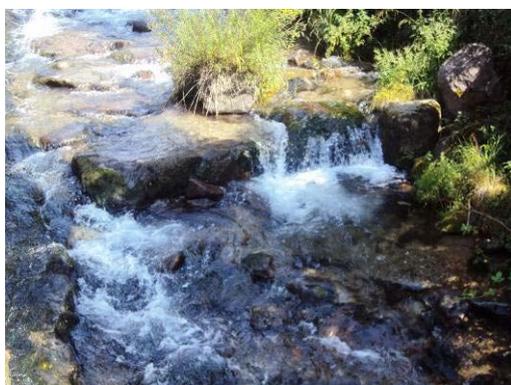
<b>TIPOLOGIA</b>	Soglia	
<b>MATERIALI</b>	Soglia in massi a secco	
<b>CONTROBRIGLIE</b>	No	
<b>PLATEA</b>	No	
<b>OPERE SPONDA SX</b>	Sì, scogliera identificato con codice <b>BAV018</b>	
<b>OPERE SPONDA DX</b>	Sì, muro d'argine identificato con codice <b>BAV017</b>	
<b>STATO DELL'OPERA</b>	L'opera si presenta in discreto stato di conservazione. Non si evidenziano scalzamenti dei singoli elementi lapidei costituenti la struttura ad opera del flusso idraulico.	
	<i>Grado di integrità strutturale:</i> <b>2</b>	<i>Grado di efficienza:</i> <b>2</b>

**Fig 1: Vista da valle**

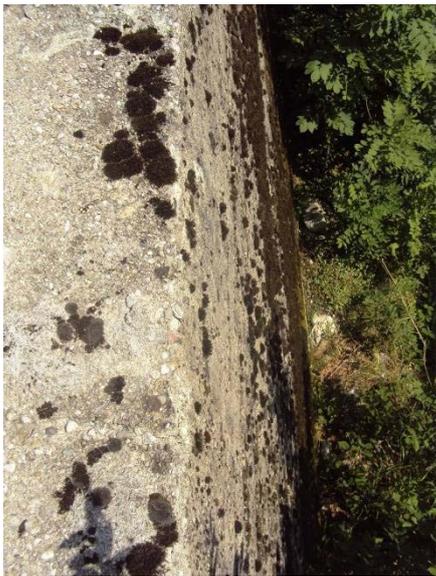
<b>TIPOLOGIA</b>	Muro d'argine in dx idrografica	
<b>MATERIALI</b>	Muro d'argine in CA ed a tratti in CLS e massi	
<b>DIFESA AL PIEDE</b>	No	
<b>STATO DELL'OPERA</b>	L'opera si presenta in discreto stato di conservazione anche se in alcuni tratti si evidenziano problemi di erosione al piede della struttura.	
	<i>Grado di integrità strutturale:</i> <b>2</b>	<i>Grado di efficienza:</i> <b>1</b>
<b>NOTE</b>	Per alcune porzioni, l'opera risulta avere la fondazione ad una quota superiore rispetto al fondo alveo e poggiante su tratti di scarpata vegetata. Inoltre la porzione dell'opera in prossimità del ponte <b>BAV022</b> risulta essere una scogliera in massi ciclopici e CLS.	
<b>FOTO</b>

<p style="text-align: center;"><b>Fig 1: Vista da sopra</b></p>

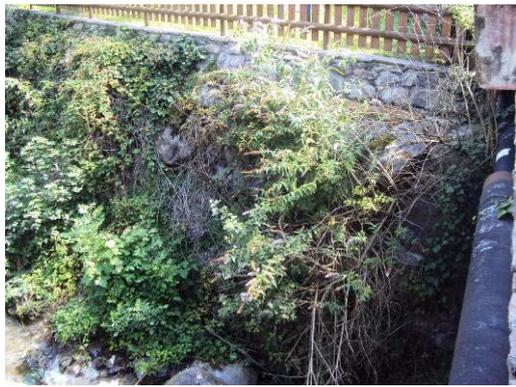
<b>TIPOLOGIA</b>	Muro d'argine in sx idrografica	
<b>MATERIALI</b>	Muro d'argine in CLS e pietrame	
<b>DIFESA AL PIEDE</b>	No	
<b>STATO DELL'OPERA</b>	L'opera si presenta in buono stato di conservazione. Non si evidenziano particolari problemi di erosione al piede e/o cedimenti differenziali della struttura.	
	<i>Grado di integrità strutturale:</i> <b>1</b>	<i>Grado di efficienza:</i> <b>1</b>
<b>NOTE</b>	Presenza di vegetazione arbustiva sulla sponda.	
<b>FOTO</b>

<i>Fig 1: Vista da monte</i>

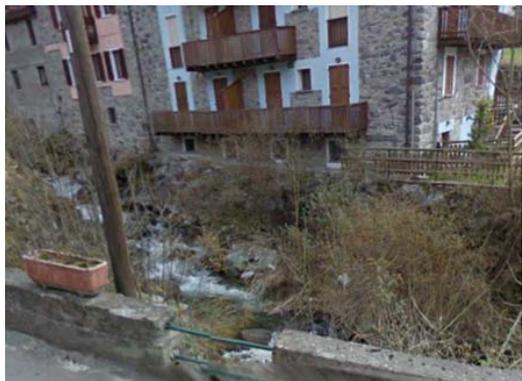
<b>TIPOLOGIA</b>	Scogliera in sx idrografica	
<b>MATERIALI</b>	Scogliera in massi ciclopici a secco	
<b>DIFESA AL PIEDE</b>	No	
<b>STATO DELL'OPERA</b>	L'opera si presenta in discreto stato di conservazione. Non si evidenziano particolari problemi di erosione al piede.	
	<i>Grado di integrità strutturale:</i> <b>2</b>	<i>Grado di efficienza:</i> <b>1</b>
<b>NOTE</b>	L'opera, nel tratto terminale di valle, protegge il piede dei fabbricati in sx idrografica.	
<b>FOTO</b>

<p style="text-align: center;"><b>Fig 1: Vista da valle</b></p>

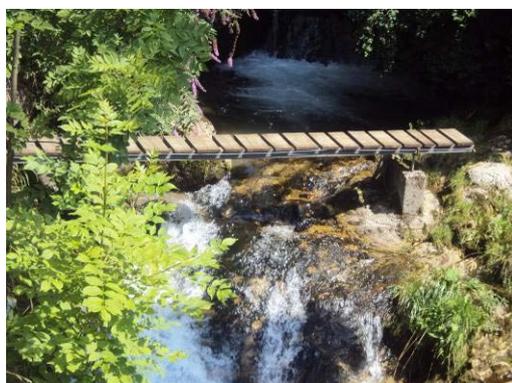
<b>TIPOLOGIA</b>	Ponticello pedonale	
<b>MATERIALI</b>	Ponticello in acciaio e legno	
<b>OPERE SPONDA SX</b>	No	
<b>OPERE SPONDA DX</b>	No	
<b>STATO DELL'OPERA</b>	L'opera si presenta in buono stato di conservazione.	
	<i>Grado di integrità strutturale:</i> <b>1</b>	<i>Grado di efficienza:</i> <b>1</b>
<b>NOTE</b>	Pur essendo un'opera interessante direttamente l'alveo ed il flusso idraulico, la leggerezza della struttura non costituisce di fatto ostacolo alla corrente e risulta inoltre facilmente asportabile dalla stessa in caso di eventi alluvionali.

**Fig 1: Vista da valle**

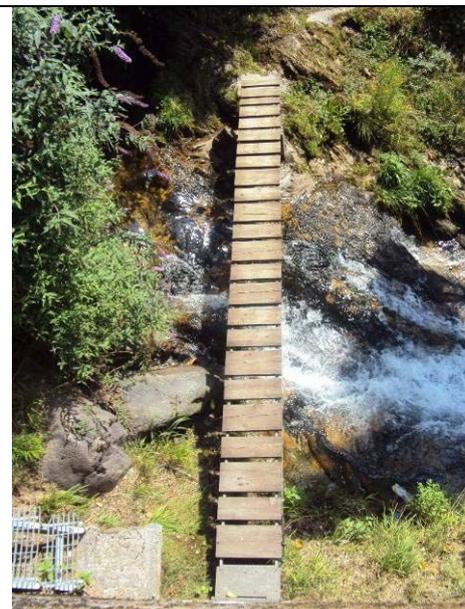
**Fig 2: Vista da sopra**

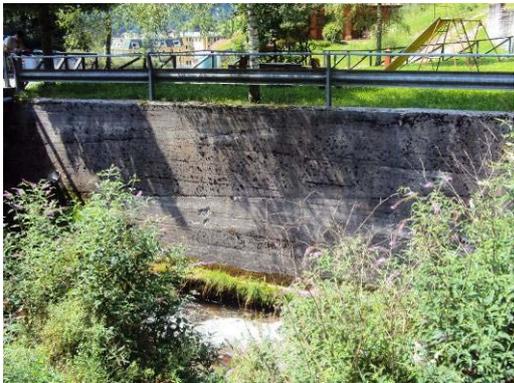
<b>TIPOLOGIA</b>	Muro d'argine in dx idrografica	
<b>MATERIALI</b>	Muro d'argine in CA	
<b>DIFESA AL PIEDE</b>	No	
<b>STATO DELL'OPERA</b>	L'opera si presenta in buono stato di conservazione anche se il piede risulta leggermente eroso dalla corrente.	
	<i>Grado di integrità strutturale:</i> <b>1</b>	<i>Grado di efficienza:</i> <b>1</b>
<b>NOTE</b>		
<b>FOTO</b>

<p style="text-align: center;"><i>Fig 1: Vista da monte</i></p>

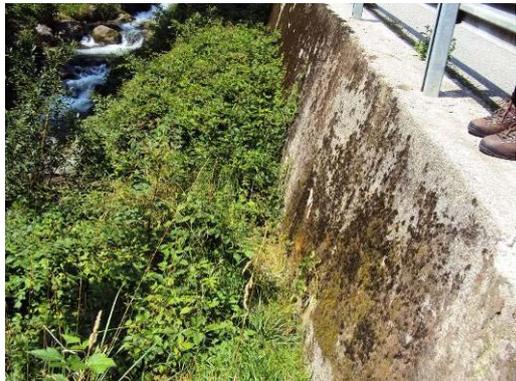
<b>TIPOLOGIA</b>	Muro d'argine in sx idrografica	
<b>MATERIALI</b>	Muro d'argine in CA	
<b>DIFESA AL PIEDE</b>	No	
<b>STATO DELL'OPERA</b>	L'opera si presenta in buono stato di conservazione, non si evidenziano segni di erosione e/o cedimenti differenziali.	
	<i>Grado di integrità strutturale:</i> <b>1</b>	<i>Grado di efficienza:</i> <b>2</b>
<b>NOTE</b>	In alveo presenza di vegetazione arbustiva e d'alto fusto interessante le sponde.	
<b>FOTO</b>

<p style="text-align: center;"><i>Fig 1: Vista da valle</i></p>

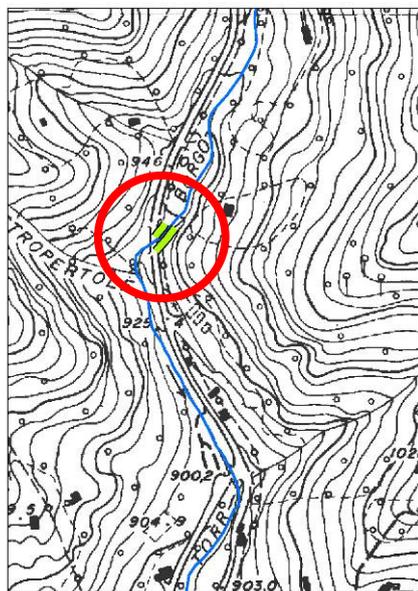
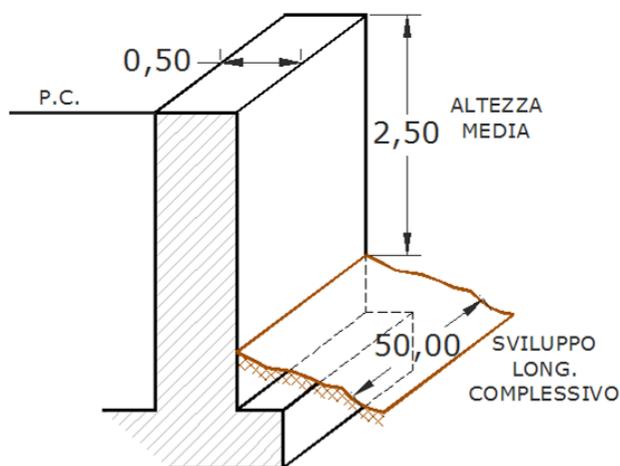
Bacino idrico	Corso d'acqua	Comune	Data rilievo	Tipologia	Codice
Bavorgo	Bavorgo	Collio	03.08.2012	Muro d'argine	BAV031

<b>TIPOLOGIA</b>	Muro d'argine in dx e sx idrografica	
<b>MATERIALI</b>	Muro d'argine in CA	
<b>DIFESA AL PIEDE</b>	No	
<b>STATO DELL'OPERA</b>	L'opera si presenta complessivamente in discreto stato di conservazione. In particolare in muro in sinistra idrografica presenta il piede scoperto e soggetto all'erosione del flusso idraulico. Il muro in destra invece, in coincidenza del ponte in disuso <b>BAV032</b> presenta una grave lesione da crollo che potrebbe progressivamente interessare la spalla del ponte <b>BAV030</b> posto a valle e già ora interessa parte della spalla del ponte <b>BAV032</b> che potrebbe cedere ostruendo parzialmente l'alveo.	
	<i>Grado di integrità strutturale:</i> <b>3</b>	<i>Grado di efficienza:</i> <b>2</b>
<b>NOTE</b>		
<b>FOTO</b>

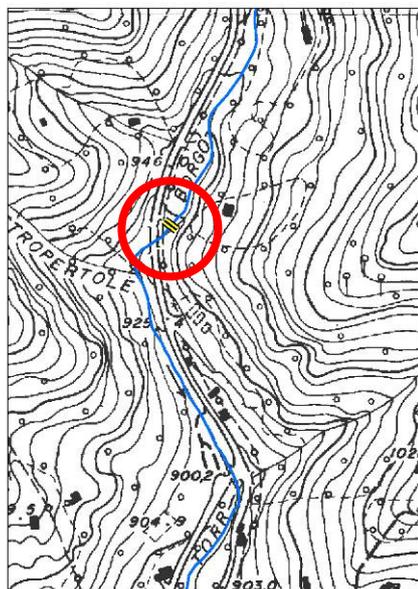
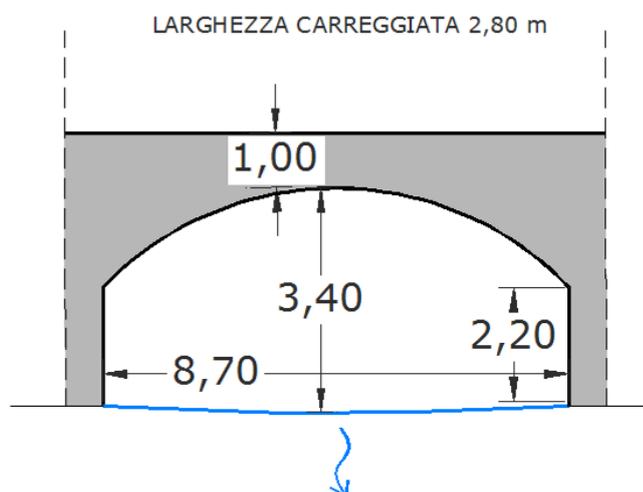
Bacino idrico	Corso d'acqua	Comune	Data rilievo	Tipologia	Codice
<b>Bavorgo</b>	<b>Bavorgo</b>	<b>Collio</b>	<b>03.08.2012</b>	<b>Ponte</b>	<b>BAV032</b>

<b>TIPOLOGIA</b>	Ponte ad arco in disuso	
<b>MATERIALI</b>	Ponte in pietrame e CLS	
<b>OPERE SPONDA SX</b>	No	
<b>OPERE SPONDA DX</b>	No	
<b>STATO DELL'OPERA</b>	L'opera si presenta in cattivo stato di conservazione, si evidenzia un grosso problema di erosione alla spalla destra che interessa anche il muro d'argine di valle <b>BAV031</b> .	
	<i>Grado di integrità strutturale:</i> <b>3</b>	<i>Grado di efficienza:</i> <b>2</b>
<b>NOTE</b>

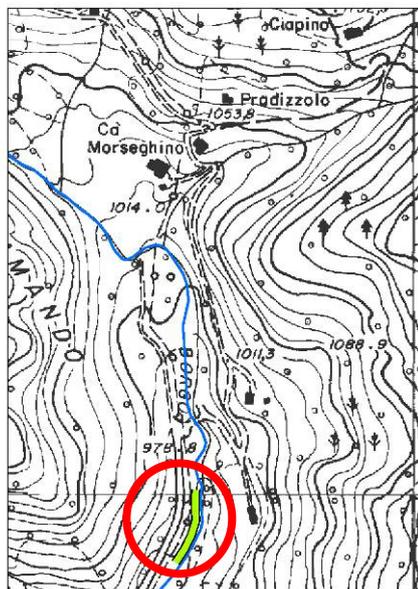
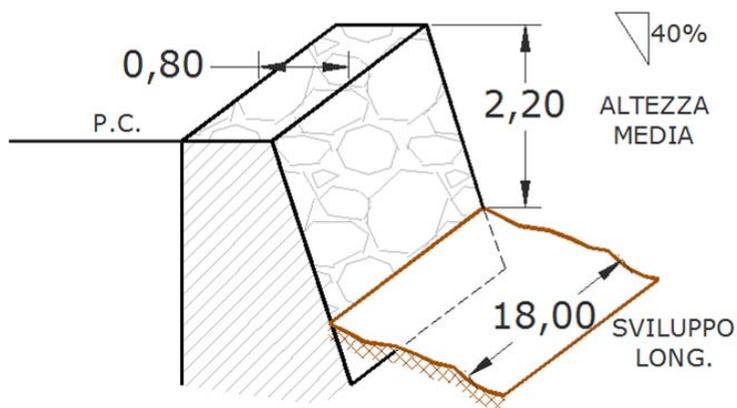
Bacino idrico	Corso d'acqua	Comune	Data rilievo	Tipologia	Codice
<b>Bavorgo</b>	<b>Bavorgo</b>	<b>Collio</b>	<b>03.08.2012</b>	<b>Scogliera</b>	<b>BAV033</b>

<b>TIPOLOGIA</b>	Scogliera in dx idrografica	
<b>MATERIALI</b>	Scogliera in massi ciclopici a secco	
<b>DIFESA AL PIEDE</b>	No	
<b>STATO DELL'OPERA</b>	L'opera si presenta in discreto stato di conservazione. Non si evidenziano particolari problemi di erosione al piede.	
	<i>Grado di integrità strutturale:</i> <b>2</b>	<i>Grado di efficienza:</i> <b>2</b>
<b>NOTE</b>		
<b>FOTO</b>

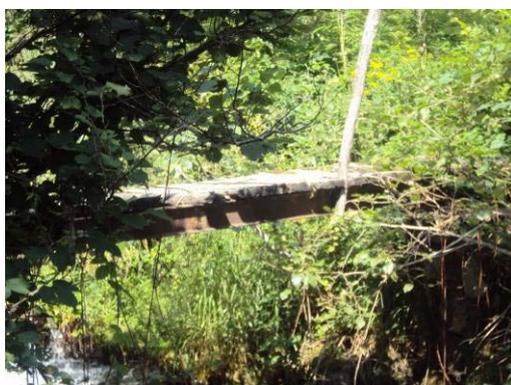
**Fig 1: Vista da valle**

<b>TIPOLOGIA</b>	Ponticello pedonale	
<b>MATERIALI</b>	Ponticello in acciaio e legno	
<b>OPERE SPONDA SX</b>	No	
<b>OPERE SPONDA DX</b>	No	
<b>STATO DELL'OPERA</b>	L'opera si presenta in pessimo stato di conservazione.	
	<i>Grado di integrità strutturale:</i> <b>3</b>	<i>Grado di efficienza:</i> <b>3</b>
<b>NOTE</b>

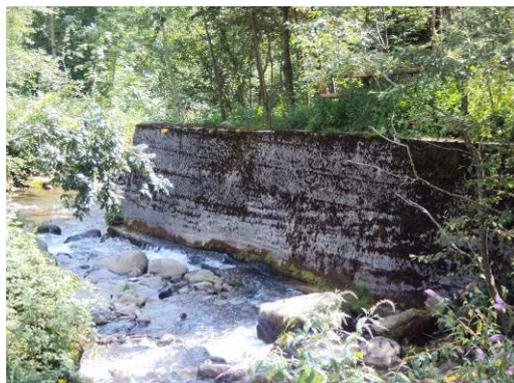
**Fig 1: Vista da monte**

<b>TIPOLOGIA</b>	Muro d'argine in dx idrografica	
<b>MATERIALI</b>	Muro d'argine CA	
<b>DIFESA AL PIEDE</b>	No	
<b>STATO DELL'OPERA</b>	L'opera si presenta in buono stato di conservazione. Non si evidenziano particolari problemi di erosione al piede e/o cedimenti differenziali della struttura.	
	<i>Grado di integrità strutturale:</i> <b>1</b>	<i>Grado di efficienza:</i> <b>1</b>
<b>NOTE</b>	Il piede risulta scoperto e quindi esposto alla potenziale erosione operata dalla corrente.

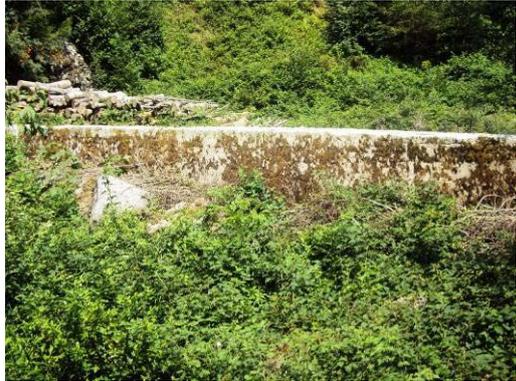
<p style="text-align: center;"><b>Fig 1: Vista da valle</b></p>

<b>TIPOLOGIA</b>	Muro d'argine in sx idrografica	
<b>MATERIALI</b>	Muro d'argine CA	
<b>DIFESA AL PIEDE</b>	No	
<b>STATO DELL'OPERA</b>	L'opera si presenta in buono stato di conservazione. Non si evidenziano particolari problemi di erosione al piede e/o cedimenti differenziali della struttura.	
	<i>Grado di integrità strutturale:</i> <b>1</b>	<i>Grado di efficienza:</i> <b>2</b>
<b>NOTE</b>	L'opera risulta traslato a fianco dell'alveo e per tanto ad una certa distanza da esso ma può operare in caso di eventuali piene.	
<b>FOTO</b>

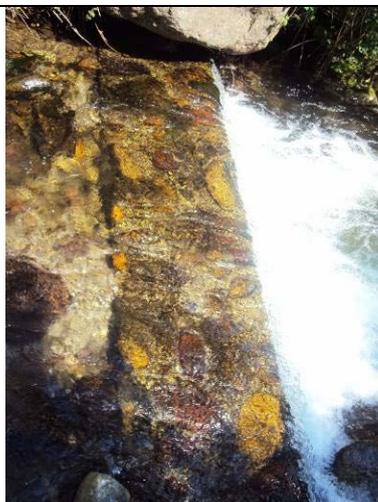
**Fig 1: Vista da sponda dx**

<b>TIPOLOGIA</b>	Soglia	
<b>MATERIALI</b>	Soglia in massi e CLS	
<b>CONTROBRIGLIE</b>	No	
<b>PLATEA</b>	No	
<b>OPERE SPONDA SX</b>	No	
<b>OPERE SPONDA DX</b>	Sì, muro d'argine identificato con codice <b>BAV035</b>	
<b>STATO DELL'OPERA</b>	L'opera si presenta in discreto stato di conservazione. Non si evidenziano erosioni e/o sifonamenti dell'opera.	
	<i>Grado di integrità strutturale:</i> <b>1</b>	<i>Grado di efficienza:</i> <b>1</b>
<b>NOTE</b>	Presenza in alveo di sedimento grossolano depositato dalla corrente.

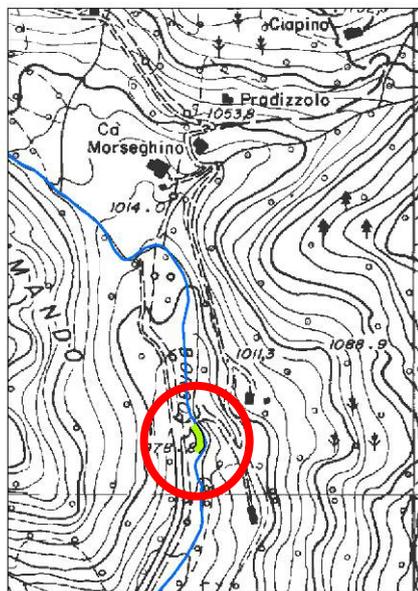
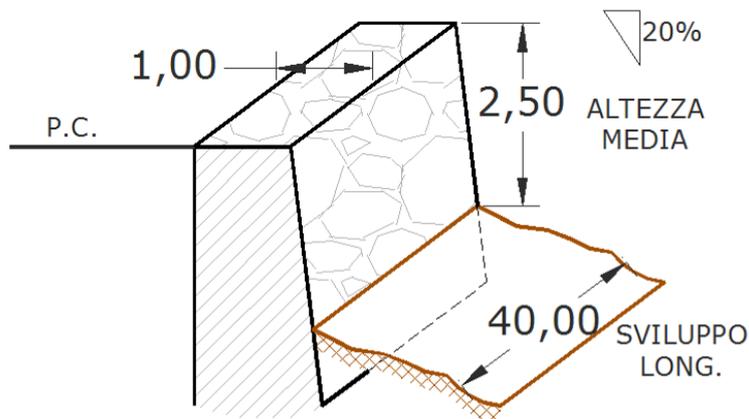
Bacino idrico	Corso d'acqua	Comune	Data rilievo	Tipologia	Codice
<b>Bavorgo</b>	<b>Bavorgo</b>	<b>Collio</b>	<b>03.08.2012</b>	<b>Scogliera</b>	<b>BAV038</b>

<b>TIPOLOGIA</b>	Scogliera in dx idrografica	
<b>MATERIALI</b>	Scogliera in massi ciclopici a secco	
<b>DIFESA AL PIEDE</b>	No	
<b>STATO DELL'OPERA</b>	L'opera si presenta in ottimo stato di conservazione. Non si evidenziano particolari problemi di erosione al piede.	
	<i>Grado di integrità strutturale:</i> <b>1</b>	<i>Grado di efficienza:</i> <b>1</b>
<b>NOTE</b>	Presenza in alveo di sedimento grossolano depositato dalla corrente.	
<b>FOTO</b>		
	<i>Fig 1: Vista da valle</i>	<i>Fig 2: Vista frontale</i>

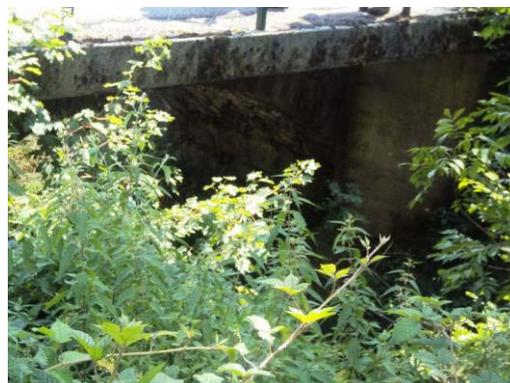
**Fig 2: Vista da monte**

<b>TIPOLOGIA</b>	Ponte ad arco	
<b>MATERIALI</b>	Ponte in pietrame e CLS con allargamento impalcato in CA	
<b>OPERE SPONDA SX</b>	No	
<b>OPERE SPONDA DX</b>	No	
<b>STATO DELL'OPERA</b>	L'opera si presenta in buono stato di conservazione, non si evidenziano problemi di erosione delle spalle e la sezione libera di deflusso pare sufficientemente dimensionata.	
	<i>Grado di integrità strutturale:</i> <b>1</b>	<i>Grado di efficienza:</i> <b>1</b>
<b>NOTE</b>	Presenza di vegetazione arbustiva e d'alto fusto sulle sponde a monte dell'opera

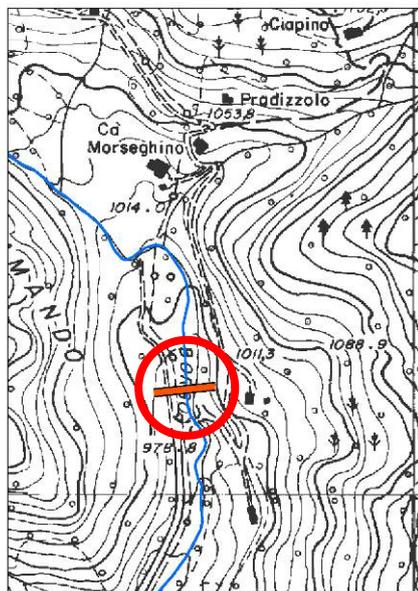
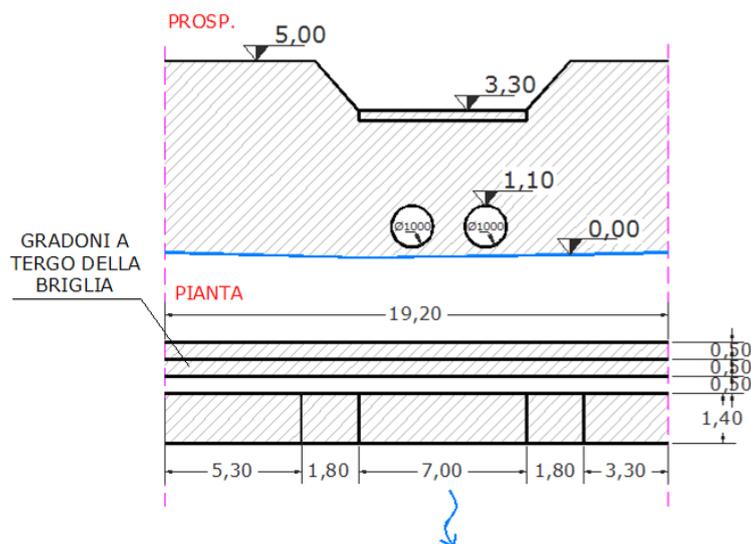
Bacino idrico	Corso d'acqua	Comune	Data rilievo	Tipologia	Codice
<b>Bavorgo</b>	<b>Bavorgo</b>	<b>Collio</b>	<b>03.08.2012</b>	<b>Briglia</b>	<b>BAV040</b>

<b>TIPOLOGIA</b>	Briglia	
<b>MATERIALI</b>	Briglia in CLS	
<b>CONTROBRIGIE</b>	No	
<b>PLATEA</b>	No	
<b>OPERE SPONDA SX</b>	No	
<b>OPERE SPONDA DX</b>	No	
<b>STATO DELL'OPERA</b>	L'opera si presenta in discreto stato di conservazione. Il coronamento della briglia e risulta essere parzialmente eroso dal flusso della corrente. La spalla della briglia inoltre prosegue in destra idrografica per una lunghezza di circa 30 ml costituendo una protezione per il fabbricato posto subito a valle della stessa.	
	<i>Grado di integrità strutturale:</i> <b>1</b>	<i>Grado di efficienza:</i> <b>1</b>
<b>NOTE</b>	Presenza di vegetazione arbustiva e d'alto fusto in alveo.	
<b>FOTO</b>

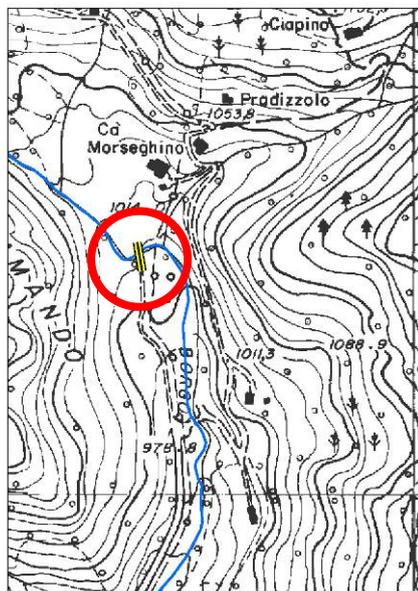
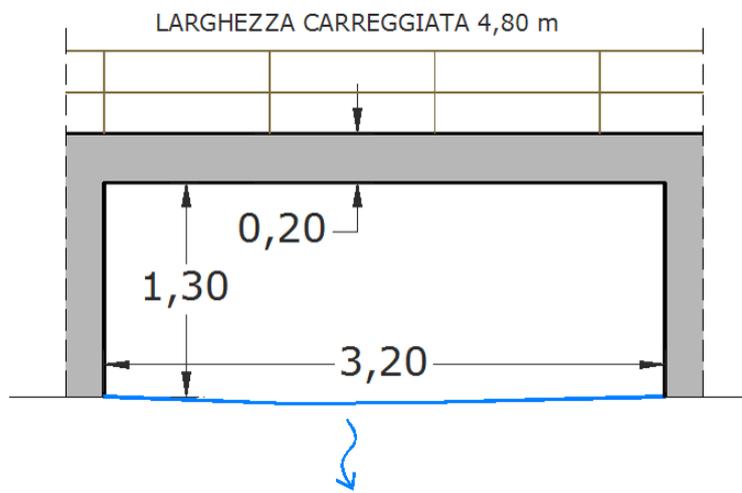
Bacino idrico	Corso d'acqua	Comune	Data rilievo	Tipologia	Codice
<b>Bavorgo</b>	<b>Bavorgo</b>	<b>Collio</b>	<b>03.08.2012</b>	<b>Ponte</b>	<b>BAV041</b>

<b>TIPOLOGIA</b>	Ponte	
<b>MATERIALI</b>	Ponte in CA	
<b>OPERE SPONDA SX</b>	No	
<b>OPERE SPONDA DX</b>	No	
<b>STATO DELL'OPERA</b>	L'opera si presenta in buono stato di conservazione, non si evidenziano problemi di erosione delle spalle e la sezione libera di deflusso pare sufficientemente dimensionata.	
	<i>Grado di integrità strutturale:</i> <b>1</b>	<i>Grado di efficienza:</i> <b>1</b>
<b>NOTE</b>	Presenza di vegetazione arbustiva e sulle sponde a monte e valle dell'opera.
