**STUDIO IDROGEOLOGICO  
A SCALA DI SOTTOBACINO IDROGRAFICO  
DELLA VALLE TROMPIA**

**OPERE ESISTENTI**

**TAV. 05.02**

**ELAB BAV02  
- Allegati-**

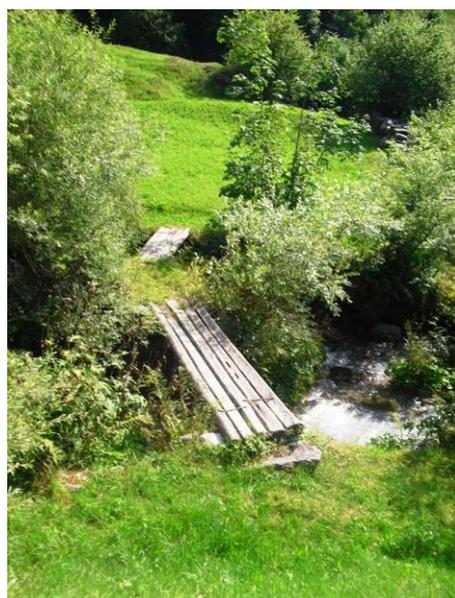
**Fig 1: Vista dall'alto**

<b>TIPOLOGIA</b>	Ponticello pedonale	
<b>MATERIALI</b>	Ponticello in legno	
<b>OPERE SPONDA SX</b>	No	
<b>OPERE SPONDA DX</b>	No	
<b>STATO DELL'OPERA</b>	L'opera si presenta in buono stato di conservazione.	
	<i>Grado di integrità strutturale:</i> <b>2</b>	<i>Grado di efficienza:</i> <b>2</b>
<b>NOTE</b>

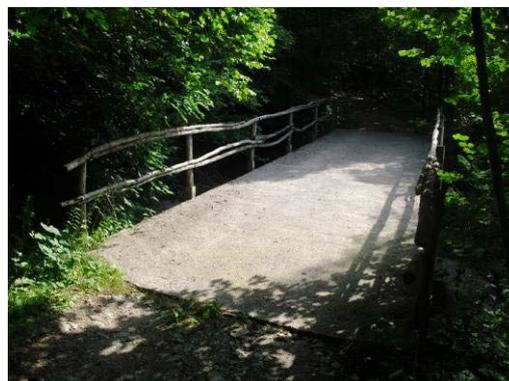
**Fig 2: Vista impalcato**

<b>TIPOLOGIA</b>	Ponte	
<b>MATERIALI</b>	Ponte in CA, spalle in pietrame e CLS	
<b>OPERE SPONDA SX</b>	No	
<b>OPERE SPONDA DX</b>	No	
<b>STATO DELL'OPERA</b>	L'opera si presenta in buono stato di conservazione, non si evidenziano problemi di erosione e/o cedimenti delle spalle.	
	<i>Grado di integrità strutturale:</i> <b>1</b>	<i>Grado di efficienza:</i> <b>1</b>
<b>NOTE</b>	Presenza di vegetazione arbustiva e d'alto fusto sulle sponde dell'alveo.

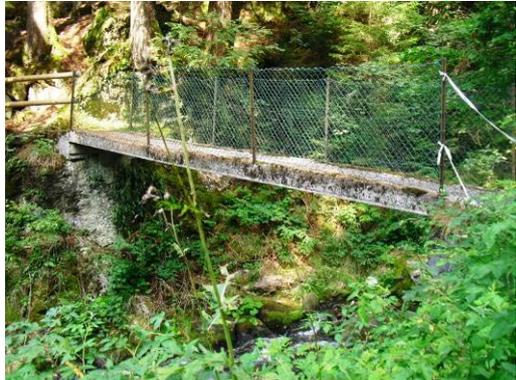
<i>Fig 1: Vista da valle</i>

<b>TIPOLOGIA</b>	Ponte pedonale	
<b>MATERIALI</b>	Ponte in CA	
<b>OPERE SPONDA SX</b>	No	
<b>OPERE SPONDA DX</b>	No	
<b>STATO DELL'OPERA</b>	L'opera si presenta in buono stato di conservazione.	
	<i>Grado di integrità strutturale:</i> <b>2</b>	<i>Grado di efficienza:</i> <b>2</b>
<b>NOTE</b>		
<b>FOTO</b>

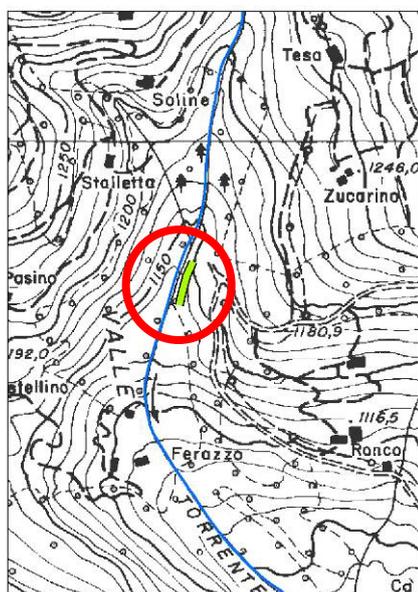
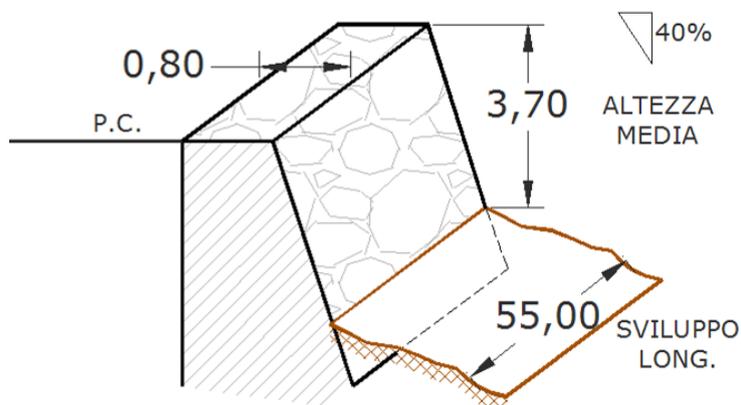
Bacino idrico	Corso d'acqua	Comune	Data rilievo	Tipologia	Codice
<b>Bavorgo</b>	<b>Bavorgo</b>	<b>Collio</b>	<b>03.08.2012</b>	<b>Scogliera</b>	<b>BAV045</b>

<b>TIPOLOGIA</b>	Scogliera in sx idrografica	
<b>MATERIALI</b>	Scogliera in massi ciclopici a secco	
<b>DIFESA AL PIEDE</b>	No	
<b>STATO DELL'OPERA</b>	L'opera si presenta in ottimo stato di conservazione. Non si evidenziano particolari problemi di erosione al piede.	
	<i>Grado di integrità strutturale:</i> <b>1</b>	<i>Grado di efficienza:</i> <b>1</b>
<b>NOTE</b>	La scogliera costituisce di fatto quasi un argine tanto che la struttura risulta visibile anche lungo il lato del versante, essendo il piano campagna posto ad una quota inferiore.	
<b>FOTO</b>

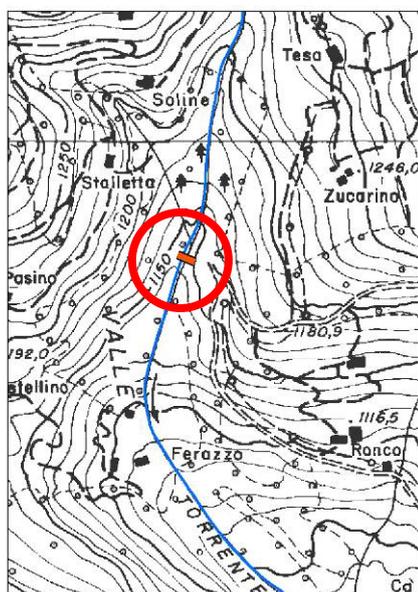
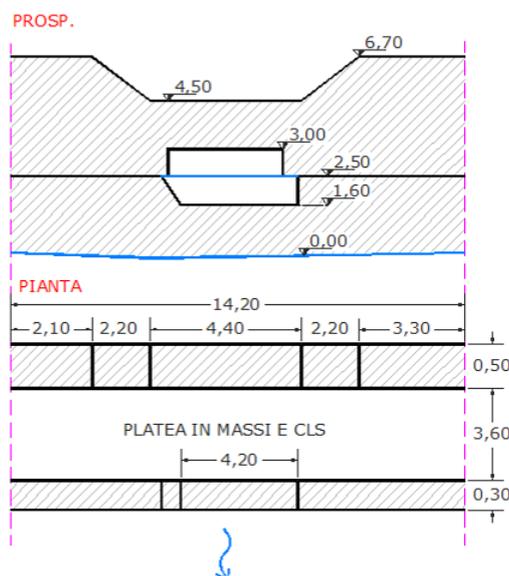
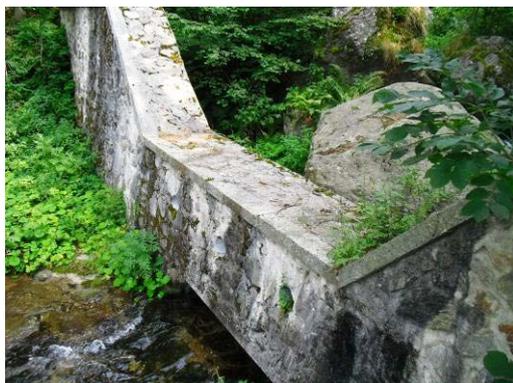
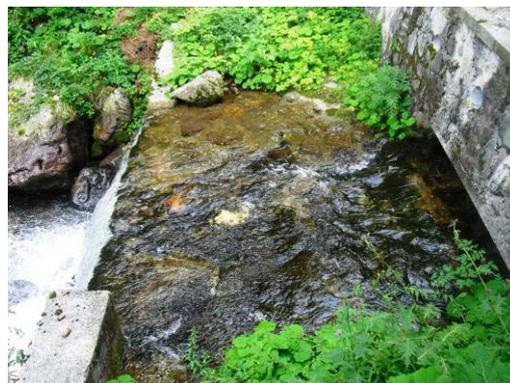
Bacino idrico	Corso d'acqua	Comune	Data rilievo	Tipologia	Codice
<b>Bavorgo</b>	<b>Bavorgo</b>	<b>Collio</b>	<b>03.08.2012</b>	<b>Briglia</b>	<b>BAV046</b>

<b>TIPOLOGIA</b>	Briglia filtrante	
<b>MATERIALI</b>	Briglia in CLS e pietrame	
<b>CONTROBRIGLIE</b>	Sì, in CLS	
<b>PLATEA</b>	Sì, selciato in pietrame e CLS tra il corpo briglia e la controbriglia	
<b>OPERE SPONDA SX</b>	No	
<b>OPERE SPONDA DX</b>	No	
<b>STATO DELL'OPERA</b>	L'opera si presenta in ottimo stato di conservazione, non si evidenziano segni di erosione e/o di sifonamento. La presenza di massi di grosse dimensioni a tergo dell'opera limita l'eventuale capacità di accumulo di materiale solido trasmesso dalla corrente.	
	<i>Grado di integrità strutturale:</i> <b>1</b>	<i>Grado di efficienza:</i> <b>1</b>
<b>NOTE</b>		
<b>FOTO</b>		
	<i>Fig 1: Vista da valle</i>	<i>Fig 2: Vista laterale</i>

***Fig 3: Particolare briglia***

***Fig 4: Particolare selciato e controbriglia***

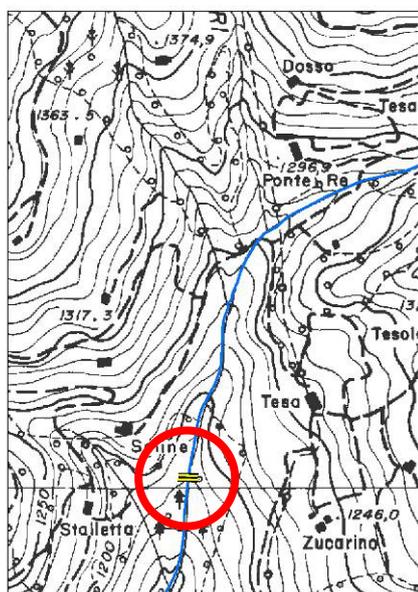
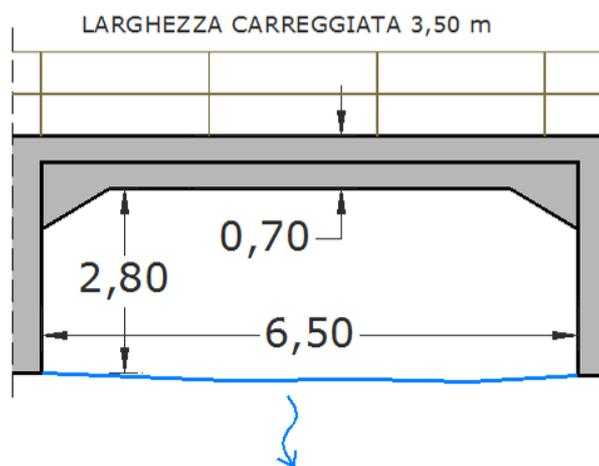
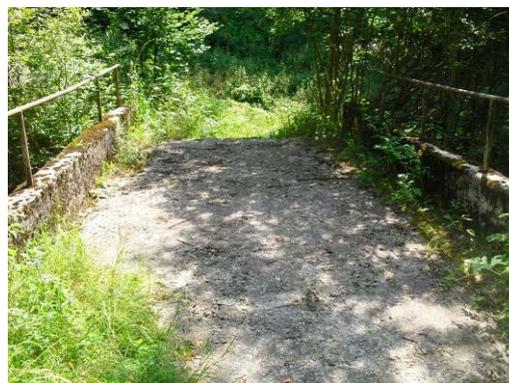
Bacino idrico	Corso d'acqua	Comune	Data rilievo	Tipologia	Codice
<b>Bavorgo</b>	<b>Bavorgo</b>	<b>Collio</b>	<b>03.08.2012</b>	<b>Ponte</b>	<b>BAV047</b>

<b>TIPOLOGIA</b>	Ponte	
<b>MATERIALI</b>	Ponte in CA, spalle in pietrame e CLS	
<b>OPERE SPONDA SX</b>	No	
<b>OPERE SPONDA DX</b>	No	
<b>STATO DELL'OPERA</b>	L'opera si presenta in discreto stato di conservazione, si evidenzia un'erosione del piede di entrambe le spalle.	
	<i>Grado di integrità strutturale:</i> <b>2</b>	<i>Grado di efficienza:</i> <b>1</b>
<b>NOTE</b>

**Fig 2: Vista impalcato**

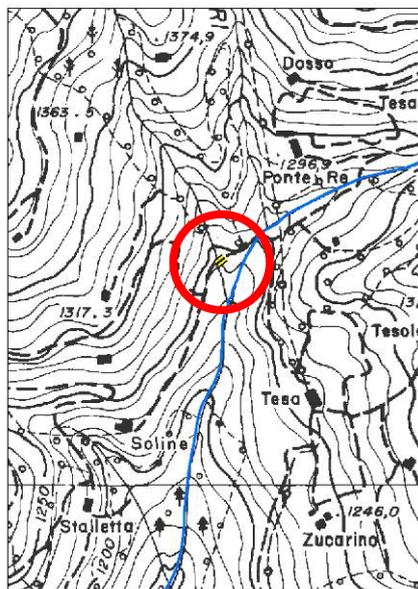
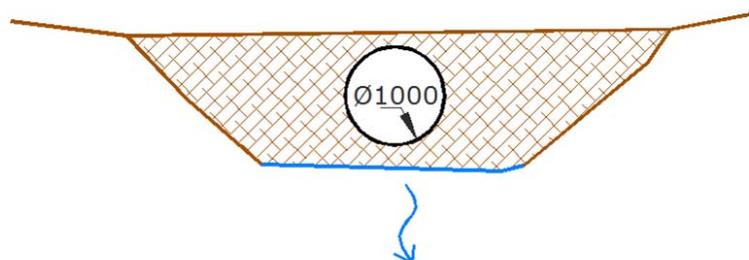
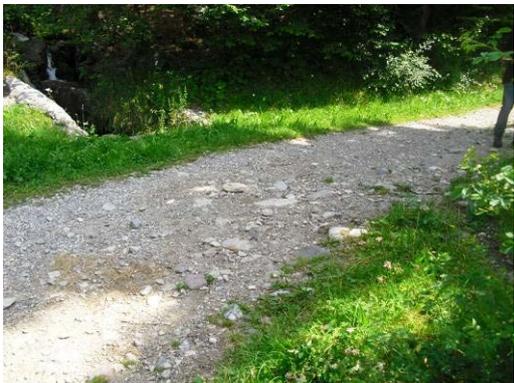
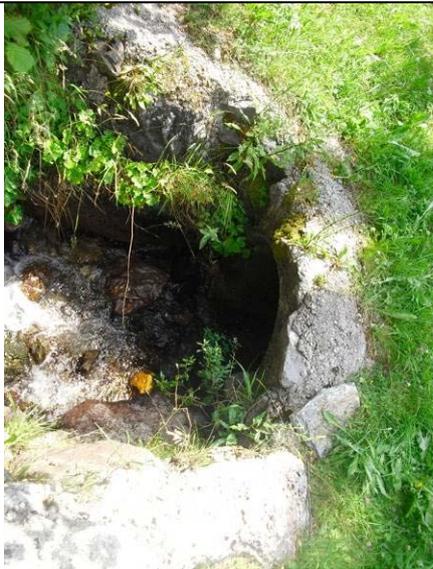
Bacino idrico	Corso d'acqua	Comune	Data rilievo	Tipologia	Codice
<b>Bavorgo</b>	<b>Larice</b>	<b>Collio</b>	<b>03.08.2012</b>	<b>Attraversamento</b>	<b>BAV048</b>

<b>TIPOLOGIA</b>	Attraversamento	
<b>MATERIALI</b>	Attraversamento realizzato mediante tubo prefabbricato in CLS	
<b>OPERE SPONDA SX</b>	No	
<b>OPERE SPONDA DX</b>	No	
<b>STATO DELL'OPERA</b>	L'opera si presenta in discreto stato di conservazione.	
	<i>Grado di integrità strutturale:</i> <b>1</b>	<i>Grado di efficienza:</i> <b>2</b>
<b>NOTE</b>		
<b>FOTO</b>

<p style="text-align: center;"><b>Fig 1: Vista della strada</b></p>

<p style="text-align: center;"><b>Fig 2: Vista sbocco attraversamento</b></p>

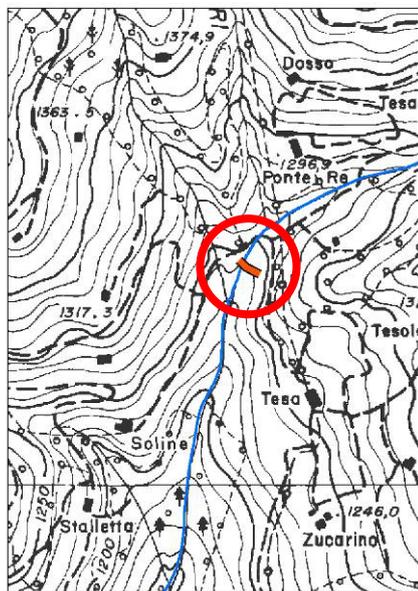
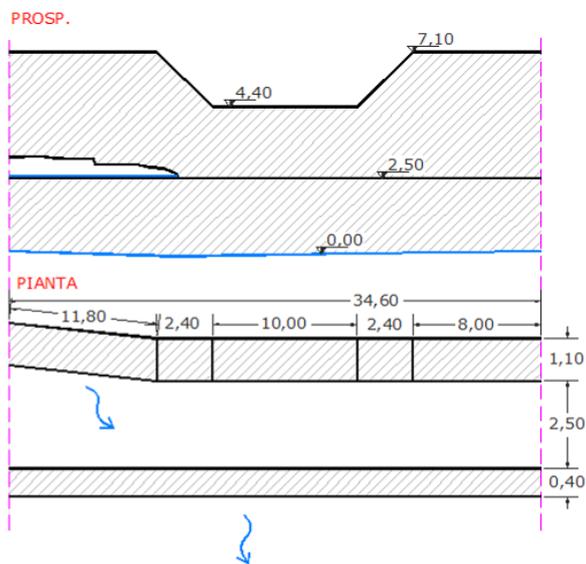
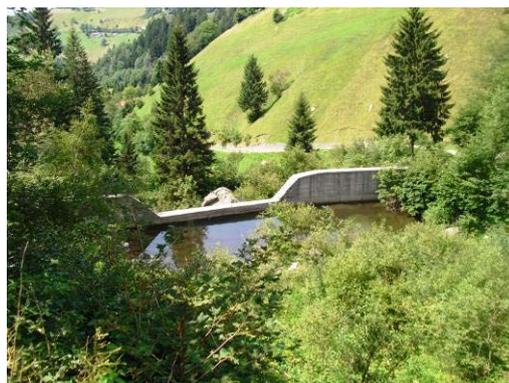
Bacino idrico	Corso d'acqua	Comune	Data rilievo	Tipologia	Codice
<b>Bavorgo</b>	<b>Bavorgo</b>	<b>Collio</b>	<b>03.08.2012</b>	<b>Briglia</b>	<b>BAV049</b>

<b>TIPOLOGIA</b>	Briglia	
<b>MATERIALI</b>	Briglia in CLS e pietrame	
<b>CONTROBRIGLIE</b>	Sì, in CLS	
<b>PLATEA</b>	No	
<b>OPERE SPONDA SX</b>	No	
<b>OPERE SPONDA DX</b>	No	
<b>STATO DELL'OPERA</b>	L'opera si presenta in buono stato di conservazione, si evidenzia un parziale sifonamento della spalla destra dal quale fuoriesce il flusso di magra del torrente, che di fatto non prosegue verso valle attraverso la gaveta.	
	<i>Grado di integrità strutturale:</i> <b>2</b>	<i>Grado di efficienza:</i> <b>2</b>
<b>NOTE</b>	Si evidenzia la presenza di accumuli di materiale solido a pezzatura variabile nel bacino creato dall'opera. Tali accumuli solidi risultano interessati, come le sponde, da vegetazione d'alto fusto ed arbustiva.

**Fig 4: Vista da monte**

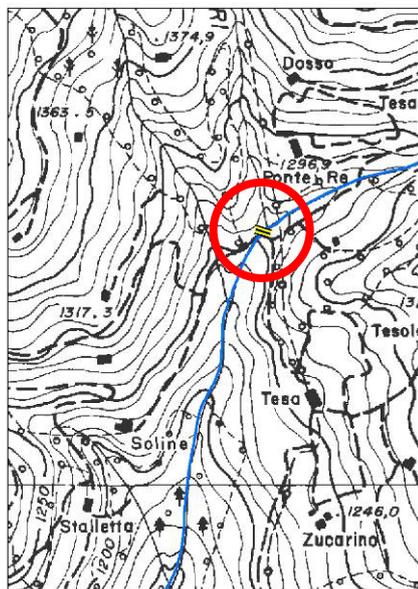
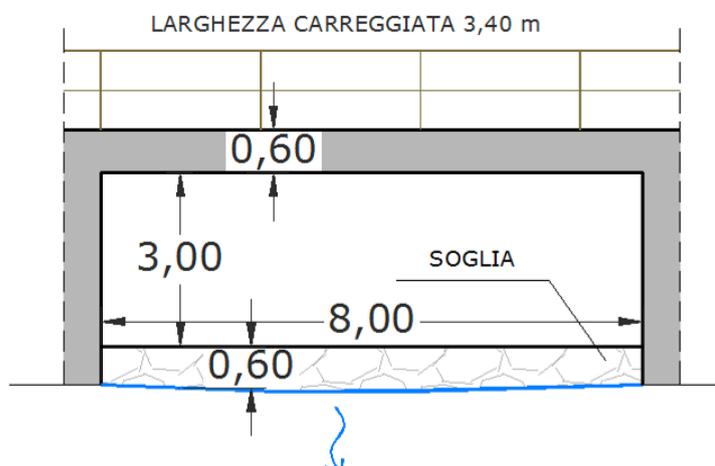
Bacino idrico	Corso d'acqua	Comune	Data rilievo	Tipologia	Codice
<b>Bavorgo</b>	<b>Bavorgo</b>	<b>Collio</b>	<b>03.08.2012</b>	<b>Ponte</b>	<b>BAV050</b>

<b>TIPOLOGIA</b>	Ponte	
<b>MATERIALI</b>	Ponte in CA, spalle in pietrame e CLS	
<b>OPERE SPONDA SX</b>	No	
<b>OPERE SPONDA DX</b>	No	
<b>STATO DELL'OPERA</b>	L'opera si presenta in ottimo stato di conservazione, non si evidenziano segni di erosione e/o cedimenti delle spalle	
	<i>Grado di integrità strutturale:</i> <b>1</b>	<i>Grado di efficienza:</i> <b>1</b>
<b>NOTE</b>		
<b>FOTO</b>

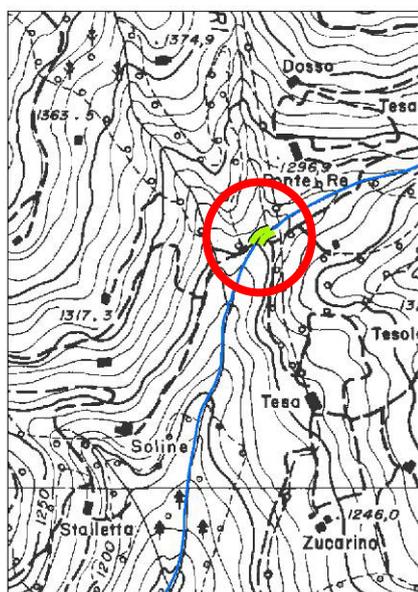
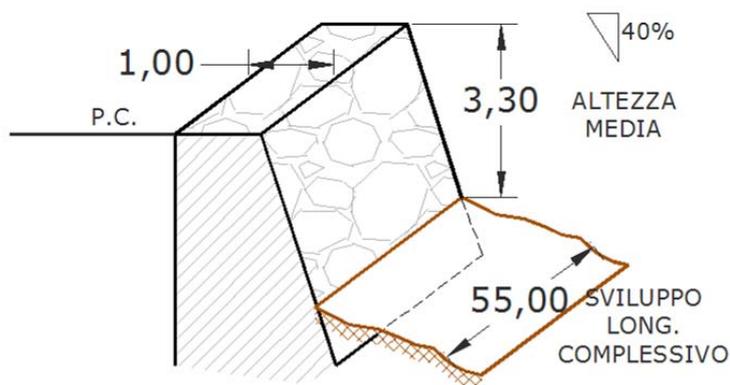
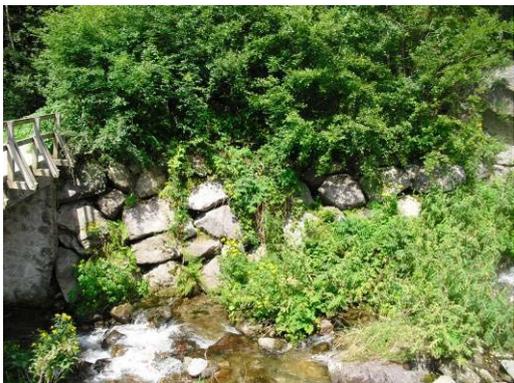
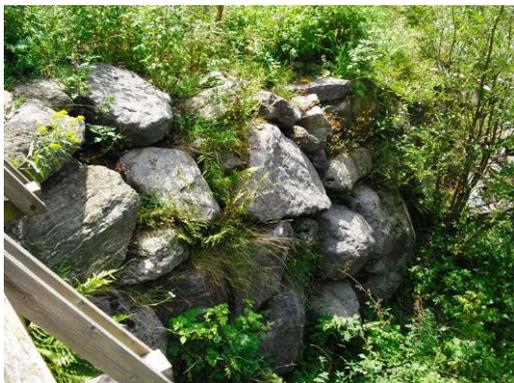
Bacino idrico	Corso d'acqua	Comune	Data rilievo	Tipologia	Codice
<b>Bavorgo</b>	<b>Bavorgo</b>	<b>Collio</b>	<b>03.08.2012</b>	<b>Scogliera</b>	<b>BAV051</b>

<b>TIPOLOGIA</b>	Scogliera in dx e sx idrografica	
<b>MATERIALI</b>	Scogliera in massi ciclopici a secco	
<b>DIFESA AL PIEDE</b>	No	
<b>STATO DELL'OPERA</b>	L'opera si presenta in buono stato di conservazione. Non si evidenziano particolari problemi di erosione al piede.	
	<i>Grado di integrità strutturale:</i> <b>2</b>	<i>Grado di efficienza:</i> <b>2</b>
<b>NOTE</b>		
<b>FOTO</b>

<p style="text-align: center;"><b>Fig 1: Vista della sponda dx</b></p>

<p style="text-align: center;"><b>Fig 2: Particolare</b></p>

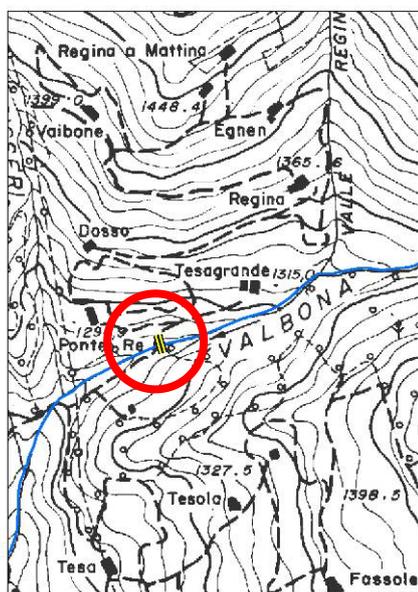
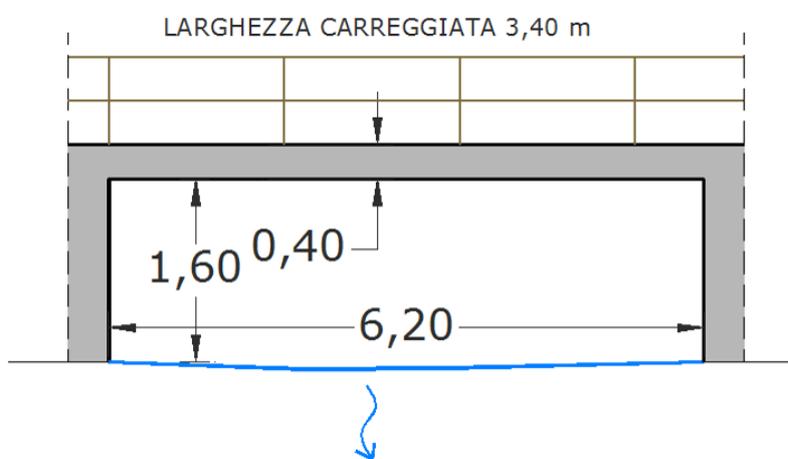
Bacino idrico	Corso d'acqua	Comune	Data rilievo	Tipologia	Codice
<b>Bavorgo</b>	<b>Bavorgo</b>	<b>Collio</b>	<b>03.08.2012</b>	<b>Ponte</b>	<b>BAV052</b>

<b>TIPOLOGIA</b>	Ponte	
<b>MATERIALI</b>	Ponte in CA, spalle in pietrame e CLS	
<b>OPERE SPONDA SX</b>	No	
<b>OPERE SPONDA DX</b>	No	
<b>STATO DELL'OPERA</b>	L'opera si presenta in buono stato di conservazione, non si evidenziano segni di erosione e/o cedimenti delle spalle	
	<i>Grado di integrità strutturale:</i> <b>1</b>	<i>Grado di efficienza:</i> <b>1</b>
<b>NOTE</b>		
<b>FOTO</b>		
	<i>Fig 1: Vista da valle</i>	<i>Fig 2: Vista impalcato</i>

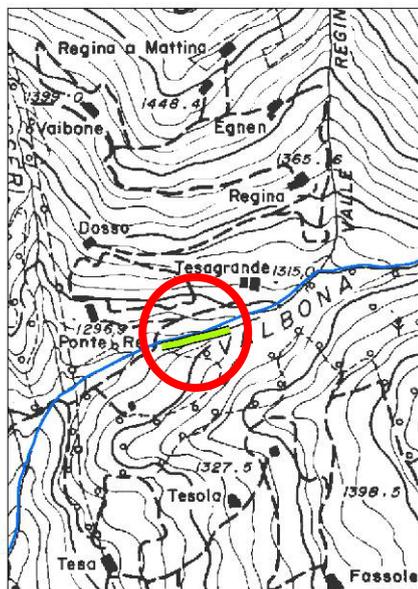
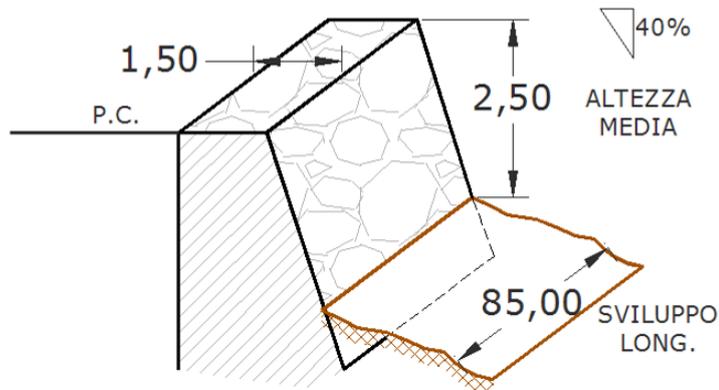
Bacino idrico	Corso d'acqua	Comune	Data rilievo	Tipologia	Codice
Bavorgo	Bavorgo	Collio	03.08.2012	Scogliera	BAV053

<b>TIPOLOGIA</b>	Scogliera in sx idrografica	
<b>MATERIALI</b>	Scogliera in massi ciclopici a secco	
<b>DIFESA AL PIEDE</b>	No	
<b>STATO DELL'OPERA</b>	L'opera si presenta in discreto stato di conservazione. Sono evidenti i segni di cedimento della struttura in più punti.	
	<i>Grado di integrità strutturale:</i> <b>3</b>	<i>Grado di efficienza:</i> <b>2</b>
<b>NOTE</b>	L'opera non costituisce comunque un intervento strategico di ripristino.	
<b>FOTO</b>		
	<i>Fig 1: Vista dalla sponda dx</i>	<i>Fig 2: Vista da valle</i>

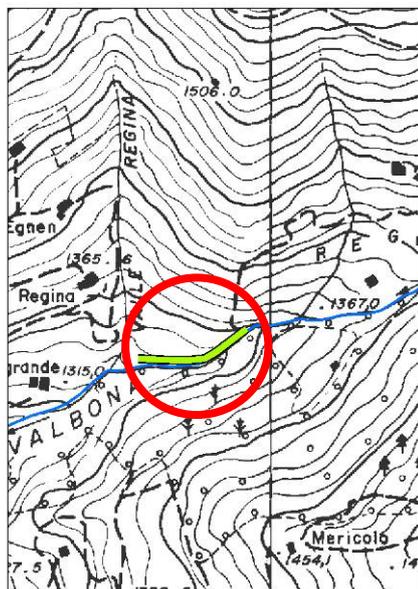
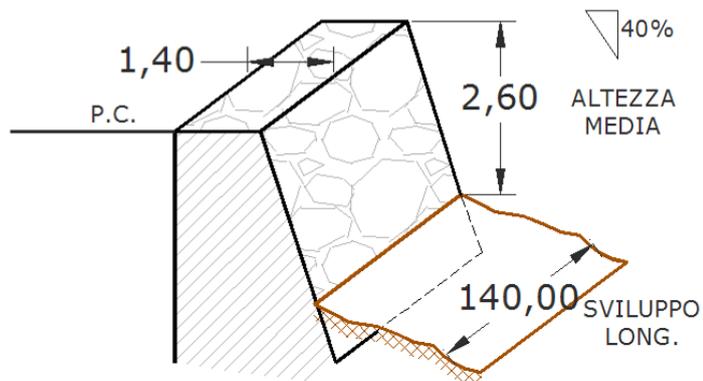
Bacino idrico	Corso d'acqua	Comune	Data rilievo	Tipologia	Codice
<b>Bavorgo</b>	<b>Bavorgo</b>	<b>Collio</b>	<b>03.08.2012</b>	<b>Scogliera</b>	<b>BAV054</b>

<b>TIPOLOGIA</b>	Scogliera in dx idrografica	
<b>MATERIALI</b>	Scogliera in massi ciclopici a secco	
<b>DIFESA AL PIEDE</b>	No	
<b>STATO DELL'OPERA</b>	L'opera si presenta in discreto stato di conservazione. Sono comunque evidenti i segni di cedimento della struttura in più punti.	
	<i>Grado di integrità strutturale:</i> <b>3</b>	<i>Grado di efficienza:</i> <b>1</b>
<b>NOTE</b>		
<b>FOTO</b>		
	<i>Fig 1: Vista tratto di monte</i>	<i>Fig 2: Vista tratto di valle</i>

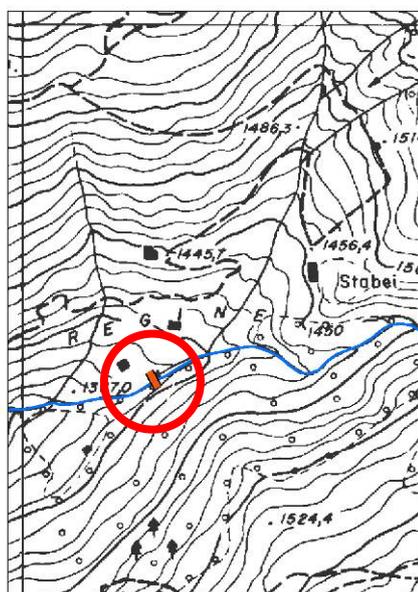
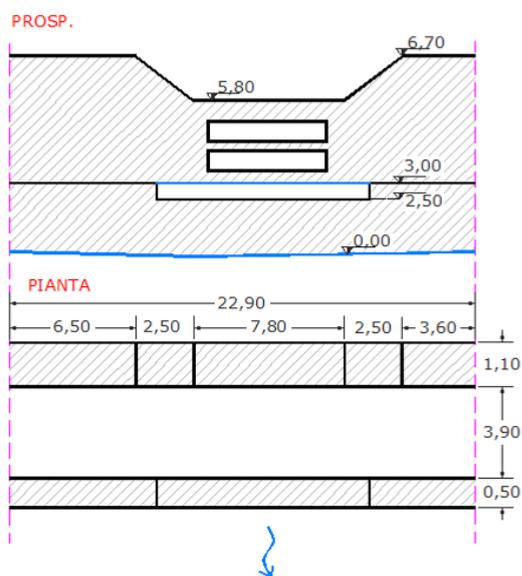
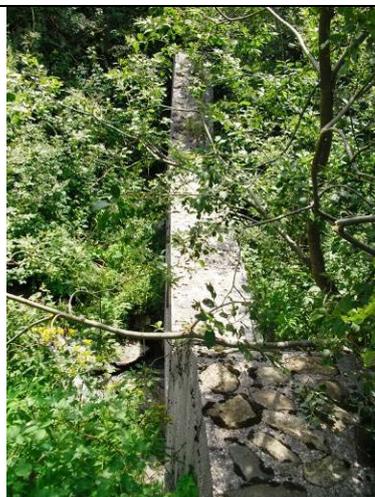
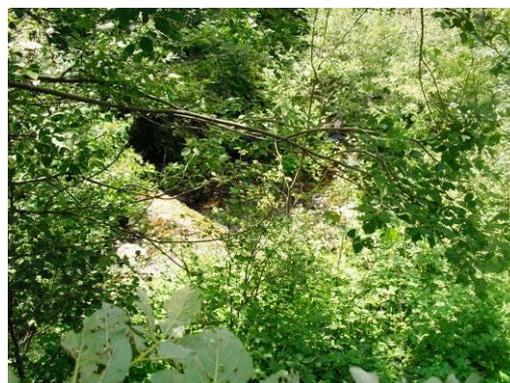
Bacino idrico	Corso d'acqua	Comune	Data rilievo	Tipologia	Codice
<b>Bavorgo</b>	<b>Bavorgo</b>	<b>Collio</b>	<b>03.08.2012</b>	<b>Briglia</b>	<b>BAV055</b>

<b>TIPOLOGIA</b>	Briglia filtrante	
<b>MATERIALI</b>	Briglia in CLS e pietrame	
<b>CONTROBRIGLIE</b>	Sì, in CLS e pietrame	
<b>PLATEA</b>	No	
<b>OPERE SPONDA SX</b>	No	
<b>OPERE SPONDA DX</b>	Sì, scogliera identificata con codice <b>BAV056</b>	
<b>STATO DELL'OPERA</b>	L'opera si presenta in buono stato di conservazione, non si evidenziano erosioni o cedimenti né del corpo briglia né della contro briglia.	
	<i>Grado di integrità strutturale:</i> <b>1</b>	<i>Grado di efficienza:</i> <b>2</b>
<b>NOTE</b>	Forte presenza di vegetazione d'alto fusto ed arbustiva in alveo.

**Fig 1: Vista dalla sponda dx**

**Fig 2: Controbriglia**

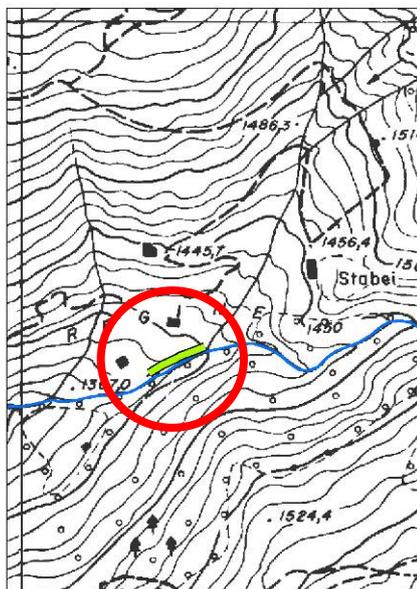
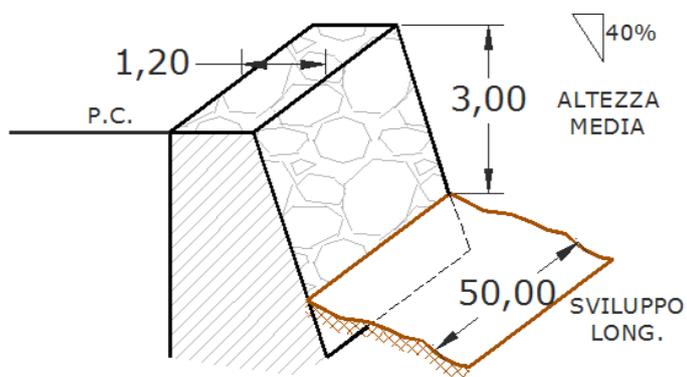
Bacino idrico	Corso d'acqua	Comune	Data rilievo	Tipologia	Codice
<b>Bavorgo</b>	<b>Bavorgo</b>	<b>Collio</b>	<b>03.08.2012</b>	<b>Scogliera</b>	<b>BAV056</b>

<b>TIPOLOGIA</b>	Scogliera in dx idrografica	
<b>MATERIALI</b>	Scogliera in massi ciclopici a secco	
<b>DIFESA AL PIEDE</b>	No	
<b>STATO DELL'OPERA</b>	L'opera si presenta in buono stato di conservazione, non si evidenziano particolari problemi di erosione del piede o cedimenti strutturali.	
	<i>Grado di integrità strutturale:</i> <b>2</b>	<i>Grado di efficienza:</i> <b>2</b>
<b>NOTE</b>	Forte presenza di vegetazione d'alto fusto ed arbustiva in alveo e sulle sponde.

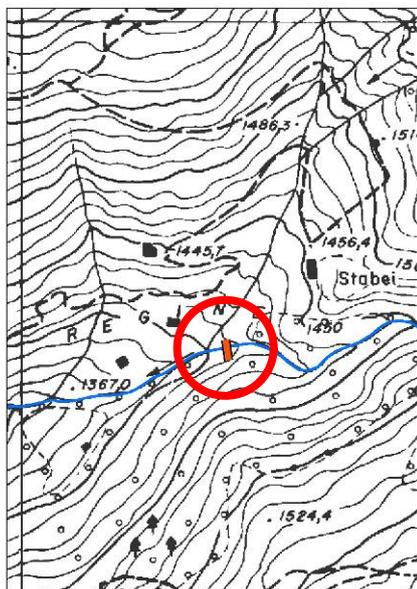
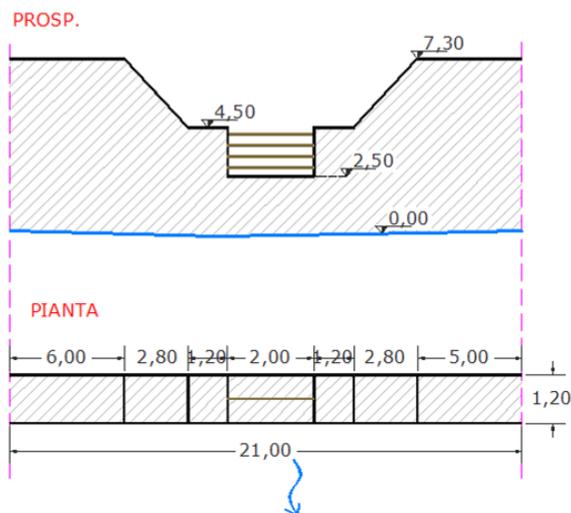
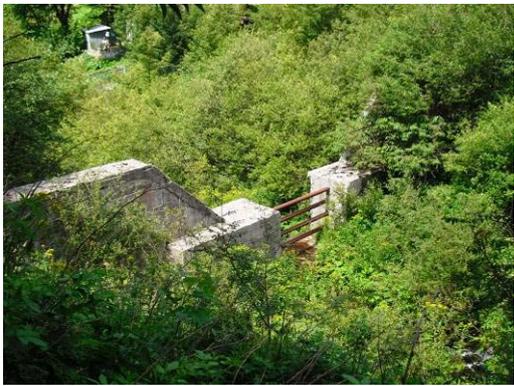
Bacino idrico	Corso d'acqua	Comune	Data rilievo	Tipologia	Codice
<b>Bavorgo</b>	<b>Bavorgo</b>	<b>Collio</b>	<b>03.08.2012</b>	<b>Briglia</b>	<b>BAV057</b>

<b>TIPOLOGIA</b>	Briglia filtrante	
<b>MATERIALI</b>	Briglia in CLS e pietrame con pettini orizzontali in acciaio	
<b>CONTROBRIGLIE</b>	Sì, in CLS e pietrame	
<b>PLATEA</b>	No	
<b>OPERE SPONDA SX</b>	No	
<b>OPERE SPONDA DX</b>	No	
<b>STATO DELL'OPERA</b>	L'opera si presenta in buono stato di conservazione, non si evidenziano erosioni o cedimenti del corpo briglia.	
	<i>Grado di integrità strutturale:</i> <b>1</b>	<i>Grado di efficienza:</i> <b>2</b>
<b>NOTE</b>	Forte presenza di vegetazione d'alto fusto ed arbustiva in alveo e sulle sponde.	
<b>FOTO</b>

<p><b>Fig 1: Vista da monte</b></p>

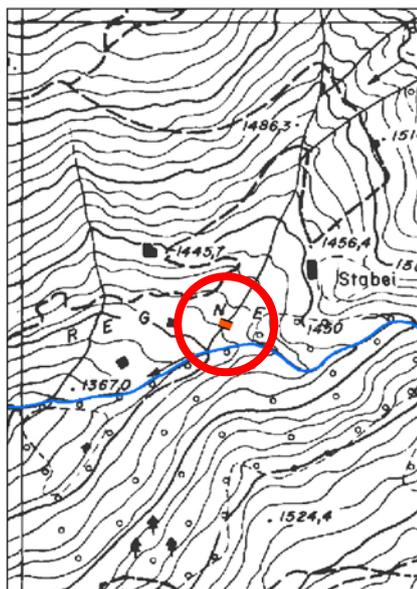
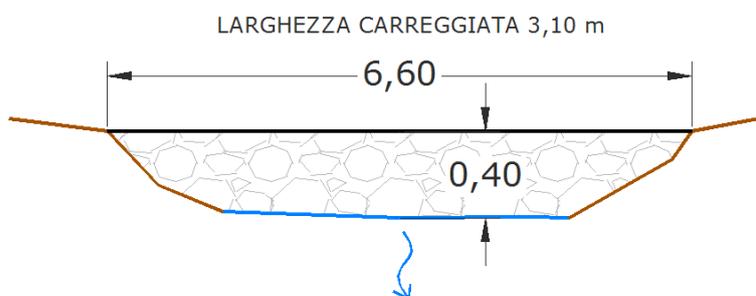
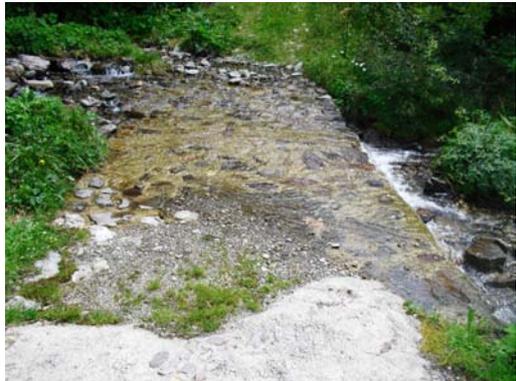
Bacino idrico	Corso d'acqua	Comune	Data rilievo	Tipologia	Codice
<b>Bavorgo</b>	<b>Bavorgo</b>	<b>Collio</b>	<b>03.08.2012</b>	<b>Guado</b>	<b>BAV058</b>

<b>TIPOLOGIA</b>	Guado	
<b>MATERIALI</b>	Guado in pietrame e CLS	
<b>OPERE SPONDA SX</b>	No	
<b>OPERE SPONDA DX</b>	No	
<b>STATO DELL'OPERA</b>	L'opera si presenta in buono stato di conservazione, non si evidenziano problemi di erosione e/o sifonamento.	
	<i>Grado di integrità strutturale:</i> <b>1</b>	<i>Grado di efficienza:</i> <b>1</b>
<b>NOTE</b>		
<b>FOTO</b>

<p style="text-align: center;"><b>Fig 1: Vista dalla sponda dx</b></p>

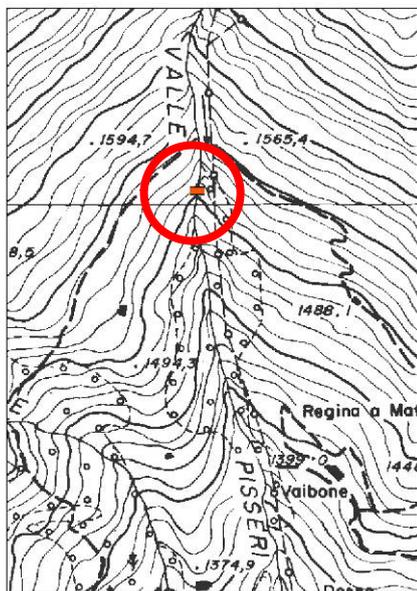
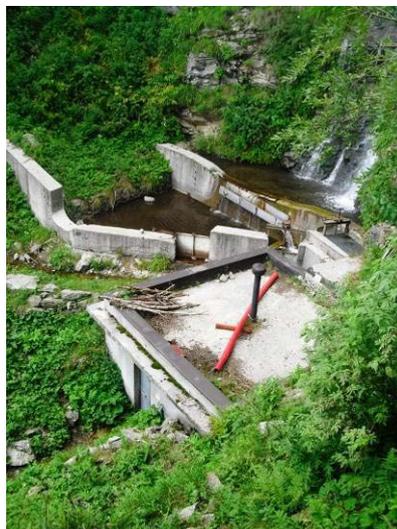
Bacino idrico	Corso d'acqua	Comune	Data rilievo	Tipologia	Codice
<b>Bavorgo</b>	<b>Bavorgo</b>	<b>Collio</b>	<b>03.08.2012</b>	<b>Opera di presa</b>	<b>BAV059</b>

<b>TIPOLOGIA</b>	Opera di presa	
<b>MATERIALI</b>	Sistema di traverse in CLS	
<b>STATO DELL'OPERA</b>	L'opera si presenta in buono stato di conservazione, non si evidenziano problemi di erosione e/o sifonamento.	
	<i>Grado di integrità strutturale:</i> <b>1</b>	<i>Grado di efficienza:</i> <b>1</b>
