**STUDIO IDROGEOLOGICO
A SCALA DI SOTTOBACINO IDROGRAFICO
DELLA VALLE TROMPIA**

OPERE ESISTENTI

TAV. 05.22

Censimento delle opere idrauliche e dei dissesti

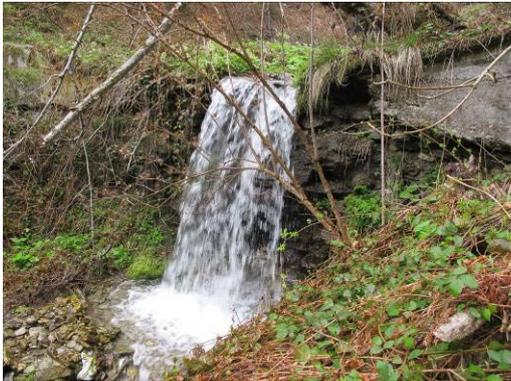
TIPOLOGIA	Briglia a corda molle	
MATERIALI	Briglia in CLS	
CONTROBRIGLIE	No	
PLATEA	No	
OPERE SPONDA SX	No	
OPERE SPONDA DX	No	
STATO DELL'OPERA	L'opera si presenta in cattivo stato di conservazione. Si evidenziano forti lesioni del corpo centrale della briglia, il piede dell'opera risulta gravemente eroso e parte della gaveta risulta crollata.	
	<i>Grado di integrità strutturale:</i> 3	<i>Grado di efficienza:</i> 3
NOTE	Presenza di accumuli di materiale detritico a tergo dell'opera e in coincidenza della gaveta

<p>Fig 2: Vista corpo centrale</p>
-------------	--	--

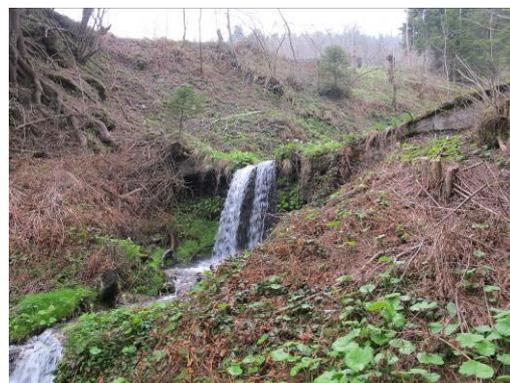
TIPOLOGIA	Briglia a corda molle	
MATERIALI	Briglia in CLS	
CONTROBRIGLIE	No	
PLATEA	No	
OPERE SPONDA SX	No	
OPERE SPONDA DX	No	
STATO DELL'OPERA	L'opera si presenta in cattivo stato di conservazione. Si evidenziano forti lesioni del corpo centrale della briglia e della spalla destra, il piede dell'opera risulta gravemente eroso e parte della gaveta risulta crollata.	
	<i>Grado di integrità strutturale:</i> 3	<i>Grado di efficienza:</i> 3
NOTE	Presenza di accumuli di materiale detritico a tergo dell'opera e in coincidenza della gaveta

Fig 2: Vista frontale

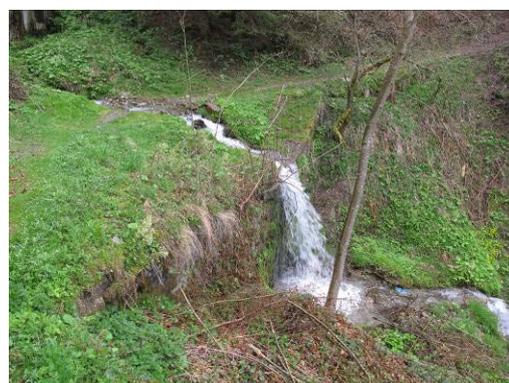
TIPOLOGIA	Briglia a corda molle	
MATERIALI	Briglia in CLS	
CONTROBRIGLIE	Sì, in CLS	
PLATEA	No	
OPERE SPONDA SX	No	
OPERE SPONDA DX	No	
STATO DELL'OPERA	L'opera si presenta in discreto stato di conservazione, la briglia non presenta lesioni dovute ad erosione e/o sifonamento. Al contrario, anche se in minima parte, si manifestano nella contro briglia di valle.	
	<i>Grado di integrità strutturale:</i> 2	<i>Grado di efficienza:</i> 2
NOTE

Fig 2: Vista briglia

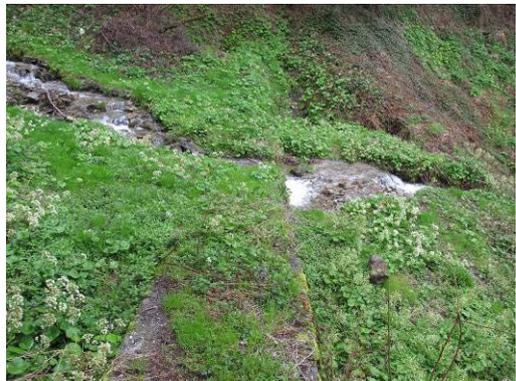
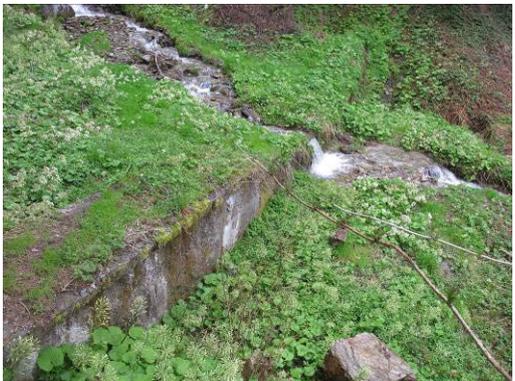
TIPOLOGIA	Briglia a corda molle	
MATERIALI	Briglia in CLS	
CONTROBRIGLIE	No	
PLATEA	No	
OPERE SPONDA SX	No	
OPERE SPONDA DX	No	
STATO DELL'OPERA	L'opera si presenta in discreto stato di conservazione. Non si evidenziano particolari problemi di erosione e/o sifonamento dell'opera.	
	<i>Grado di integrità strutturale:</i> 2	<i>Grado di efficienza:</i> 2
NOTE	Presenza di accumuli di materiale detritico a tergo ed a valle dell'opera, soprattutto nella parte centrale dell'alveo in coincidenza della gaveta.	
FOTO

Fig 1: Vista laterale	Fig 2: Vista laterale

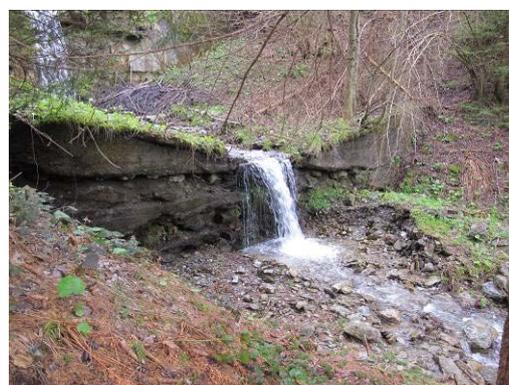
TIPOLOGIA	Briglia a corda molle	
MATERIALI	Briglia in CLS e pietrame	
CONTROBRIGLIE	No	
PLATEA	No	
OPERE SPONDA SX	No	
OPERE SPONDA DX	No	
STATO DELL'OPERA	L'opera si presenta in cattivo stato di conservazione. Si evidenziano lesioni del corpo centrale della briglia e del piede dell'opera, la gaveta risulta erosa nella parte centrale.	
	<i>Grado di integrità strutturale:</i> 3	<i>Grado di efficienza:</i> 3
NOTE	Presenza di accumuli di materiale detritico a tergo dell'opera soprattutto nella parte centrale dell'alveo. Presenza di vegetazione d'alto fusto in alveo.

Fig 2: Vista frontale

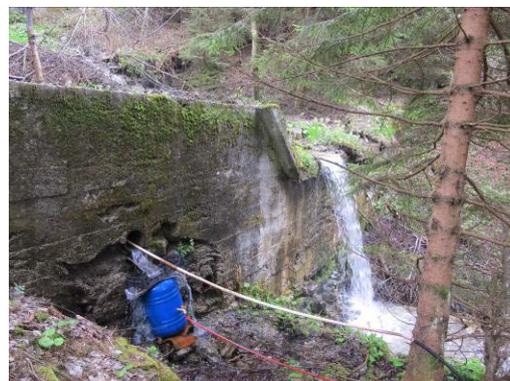
TIPOLOGIA	Briglia	
MATERIALI	Briglia in CLS	
CONTROBRIGLIE	No	
PLATEA	No	
OPERE SPONDA SX	No	
OPERE SPONDA DX	No	
STATO DELL'OPERA	L'opera si presenta in discreto stato di conservazione. Si evidenziano lesioni del corpo centrale della briglia ed il piede dell'opera risulta eroso.	
	<i>Grado di integrità strutturale:</i> 2	<i>Grado di efficienza:</i> 2
NOTE	Presenza di accumuli di materiale detritico a tergo dell'opera ed in coincidenza della gaveta. Presenza di vegetazione d'alto fusto in alveo.

Fig 2: Vista laterale

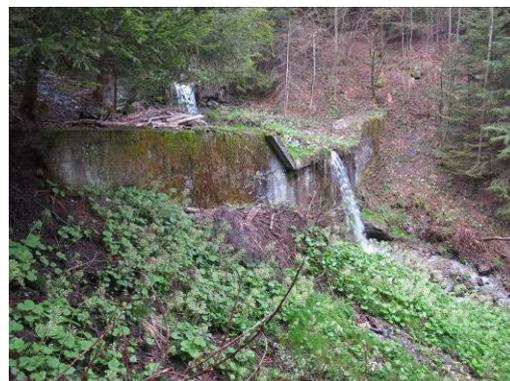
TIPOLOGIA	Briglia	
MATERIALI	Briglia in CLS	
CONTROBRIGLIE	No	
PLATEA	No	
OPERE SPONDA SX	No	
OPERE SPONDA DX	No	
STATO DELL'OPERA	L'opera si presenta in discreto stato di conservazione. Si evidenziano solo leggere lesioni del corpo centrale della briglia mentre il piede dell'opera risulta eroso.	
	<i>Grado di integrità strutturale:</i> 2	<i>Grado di efficienza:</i> 2
NOTE	Presenza di accumuli di materiale detritico a tergo dell'opera ed in coincidenza della gaveta la quale risulta interrta. Presenza di vegetazione d'alto fusto in alveo.

Fig 2: Vista laterale

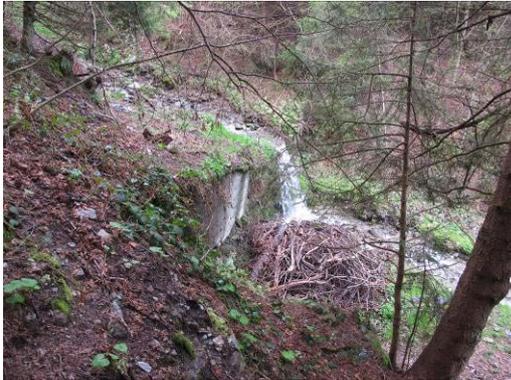
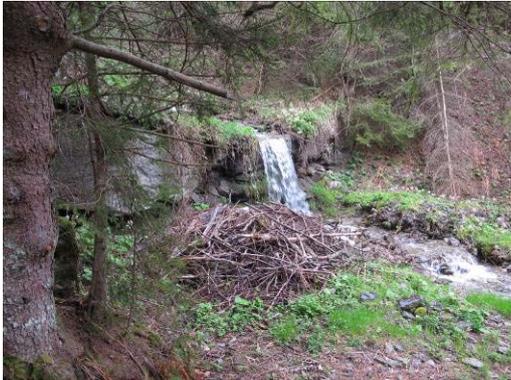
TIPOLOGIA	Briglia a corda molle				
MATERIALI	Briglia in CLS e pietrame				
CONTROBRIGLIE	No				
PLATEA	No				
OPERE SPONDA SX	No				
OPERE SPONDA DX	No				
STATO DELL'OPERA	L'opera si presenta in cattivo stato di conservazione. Si evidenziano lesioni del corpo centrale della briglia e del piede dell'opera, la gaveta risulta erosa nella parte centrale.				
	<i>Grado di integrità strutturale:</i> 3		<i>Grado di efficienza:</i> 3		
NOTE	Presenza di accumuli di materiale detritico a tergo dell'opera soprattutto nella parte centrale dell'alveo. Presenza di vegetazione d'alto fusto in alveo.				
FOTO

<i>Fig 1: Vista dalla sponda destra</i>		<i>Fig 2: Vista frontale</i>

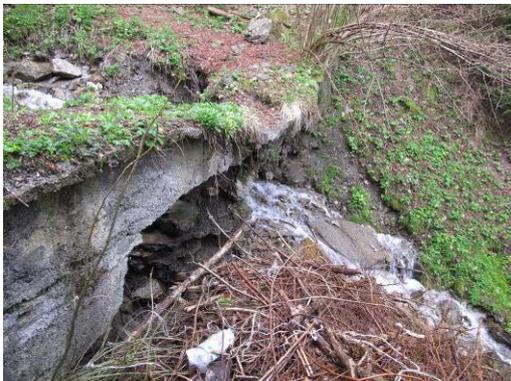
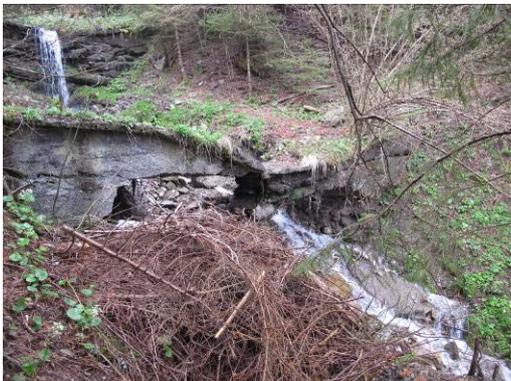
TIPOLOGIA	Briglia a corda molle				
MATERIALI	Briglia in CLS e pietrame				
CONTROBRIGLIE	No				
PLATEA	No				
OPERE SPONDA SX	No				
OPERE SPONDA DX	No				
STATO DELL'OPERA	L'opera risulta essere completamente sifonata. Si evidenzia uno squarcio di notevoli dimensioni che interessa tutto il corpo centrale dell'opera.				
	<i>Grado di integrità strutturale:</i> 4		<i>Grado di efficienza:</i> 3		
NOTE	Presenza di accumuli di materiale detritico a tergo ed a valle dell'opera. Presenza di vegetazione d'alto fusto in alveo.				
FOTO

<i>Fig 1: Vista laterale</i>		<i>Fig 2: Vista frontale</i>

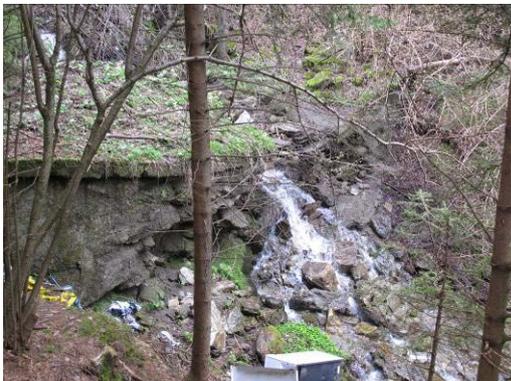
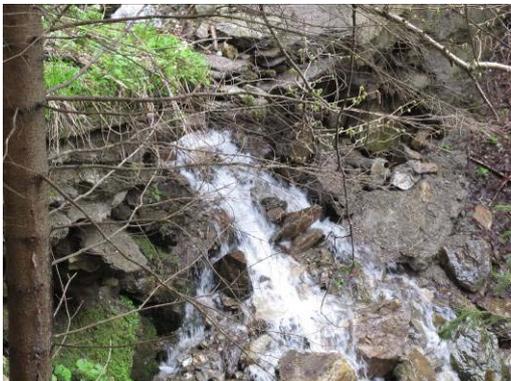
Bacino idrico	Corso d'acqua	Comune	Data rilievo	Tipologia	Codice
Fletti	Fletti	Collio	26.04.2013	Briglia	FLE015

TIPOLOGIA	Briglia a corda molle				
MATERIALI	Briglia in CLS e pietrame				
CONTROBRIGLIE	No				
PLATEA	No				
OPERE SPONDA SX	No				
OPERE SPONDA DX	No				
STATO DELL'OPERA	L'opera risulta essere completamente sifonata. Si evidenzia uno squarcio di notevoli dimensioni che interessa tutto il corpo centrale dell'opera.				
	<i>Grado di integrità strutturale:</i> 4		<i>Grado di efficienza:</i> 3		
NOTE	Presenza di accumuli di materiale detritico a tergo ed a valle dell'opera. Presenza di vegetazione d'alto fusto in alveo.				
FOTO

<i>Fig 1: Vista laterale</i>		<i>Fig 2: Particolare squarcio</i>

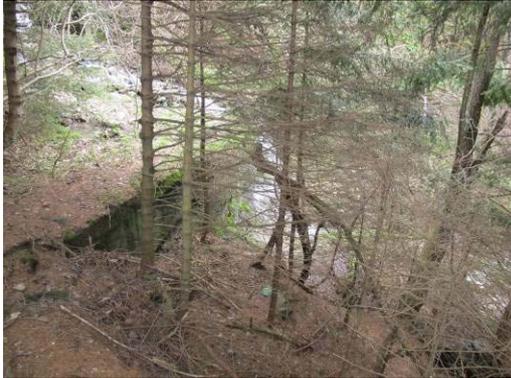
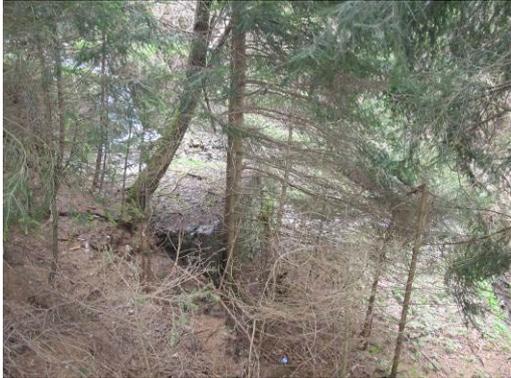
Bacino idrico	Corso d'acqua	Comune	Data rilievo	Tipologia	Codice
Fletti	Fletti	Collio	26.04.2013	Briglia	FLE016

TIPOLOGIA	Briglia a corda molle				
MATERIALI	Briglia in CLS				
CONTROBRIGLIE	Sì, in gabbioni di rete metallica a doppia torsione e pietrame a secco				
PLATEA	No				
OPERE SPONDA SX	No				
OPERE SPONDA DX	No				
STATO DELL'OPERA	L'opera si presenta in cattivo stato di conservazione. Si evidenziano lesioni del corpo centrale della briglia e del piede dell'opera, la gaveta risulta erosa nella parte centrale. La contro briglia in gabbioni risulta completamente distrutta nella parte centrale.				
	<i>Grado di integrità strutturale:</i> 3		<i>Grado di efficienza:</i> 3		
NOTE	Presenza di accumuli di materiale detritico a tergo dell'opera soprattutto nella parte centrale dell'alveo tanto che la gaveta risulta quasi completamente interrita. Presenza di vegetazione d'alto fusto in alveo e sulle sponde.

<i>Fig 1: Vista briglia dalla sponda destra</i>		<i>Fig 2: Vista controbriglia dalla sponda destra</i>

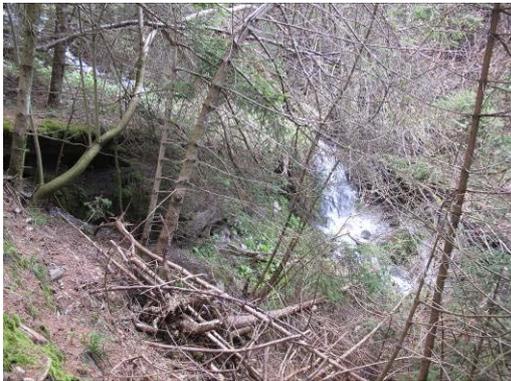
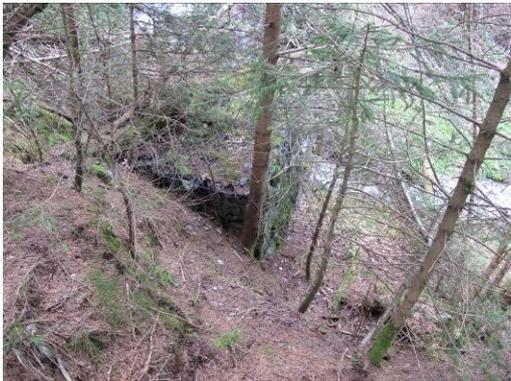
Bacino idrico	Corso d'acqua	Comune	Data rilievo	Tipologia	Codice
Fletti	Fletti	Collio	26.04.2013	Briglia	FLE019

TIPOLOGIA	Briglia a corda molle	
MATERIALI	Briglia in CLS	
CONTROBRIGLIE	Sì, in gabbioni di rete metallica a doppia torsione e pietrame a secco	
PLATEA	No	
OPERE SPONDA SX	No	
OPERE SPONDA DX	No	
STATO DELL'OPERA	L'opera si presenta in cattivo stato di conservazione. Si evidenziano lesioni del corpo centrale della briglia e del piede dell'opera, la gaveta risulta erosa nella parte centrale. La contro briglia in gabbioni risulta completamente distrutta nella parte centrale.	
	<i>Grado di integrità strutturale:</i> 3	<i>Grado di efficienza:</i> 3
NOTE	Presenza di accumuli di materiale detritico a tergo dell'opera soprattutto nella parte centrale dell'alveo. Presenza di vegetazione d'alto fusto in alveo e sulle sponde.	
FOTO

<i>Fig 1: Vista briglia dalla sponda destra</i>	<i>Fig 2: Vista controbriglia dalla sponda destra</i>

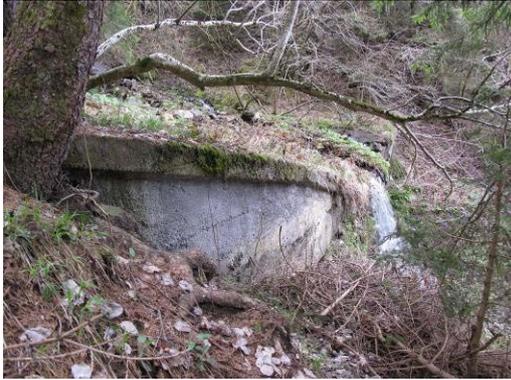
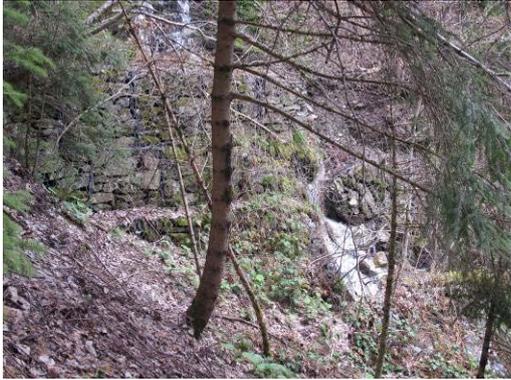
Bacino idrico	Corso d'acqua	Comune	Data rilievo	Tipologia	Codice
Fletti	Fletti	Collio	26.04.2013	Briglia	FLE020

TIPOLOGIA	Briglia a corda molle	
MATERIALI	Briglia in CLS	
CONTROBRIGLIE	Sì, in gabbioni di rete metallica a doppia torsione e pietrame a secco	
PLATEA	No	
OPERE SPONDA SX	No	
OPERE SPONDA DX	No	
STATO DELL'OPERA	L'opera si presenta in cattivo stato di conservazione. Si evidenziano lesioni del corpo centrale della briglia e del piede dell'opera. La contro briglia in gabbioni risulta completamente distrutta nella parte centrale.	
	<i>Grado di integrità strutturale:</i> 3	<i>Grado di efficienza:</i> 3
NOTE	Presenza di accumuli di materiale detritico a tergo dell'opera soprattutto nella parte centrale dell'alveo tanto che la gaveta risulta quasi completamente interrta. Presenza di vegetazione d'alto fusto in alveo e sulle sponde.	
FOTO

<i>Fig 1: Vista briglia dalla sponda destra</i>	<i>Fig 2: Vista frontale controbriglia</i>

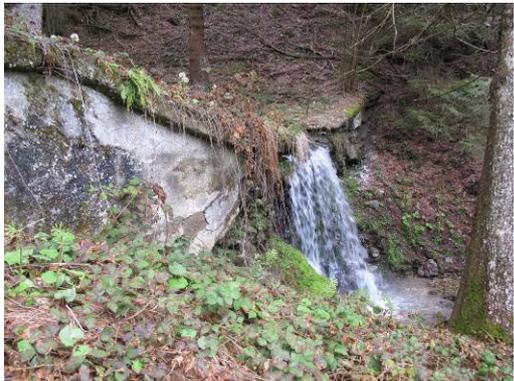
Bacino idrico	Corso d'acqua	Comune	Data rilievo	Tipologia	Codice
Fletti	Fletti	Collio	26.04.2013	Briglia	FLE021

TIPOLOGIA	Briglia a corda molle	
MATERIALI	Briglia in CLS	
CONTROBRIGLIE	Sì, in gabbioni di rete metallica a doppia torsione e pietrame a secco	
PLATEA	No	
OPERE SPONDA SX	No	
OPERE SPONDA DX	No	
STATO DELL'OPERA	L'opera si presenta in cattivo stato di conservazione. Si evidenziano lesioni del corpo centrale della briglia e del piede dell'opera. La contro briglia in gabbioni risulta completamente distrutta nella parte centrale.	
	<i>Grado di integrità strutturale:</i> 3	<i>Grado di efficienza:</i> 3

NOTE	Presenza di accumuli di materiale detritico a tergo dell'opera soprattutto nella parte centrale dell'alveo. Presenza di vegetazione d'alto fusto in alveo e sulle sponde.
-------------	---

<p style="text-align: center;">Fig 1: Vista briglia dalla sponda destra</p>

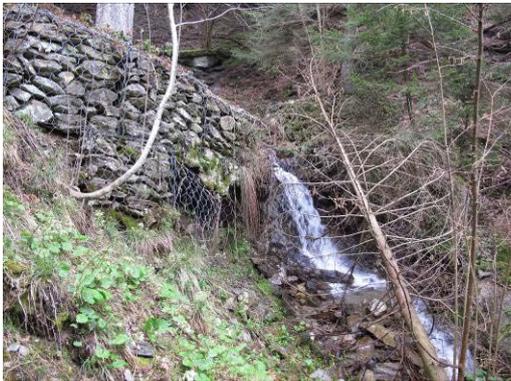
<p style="text-align: center;">Fig 2: Vista frontale controbriglia</p>
-------------	--	--

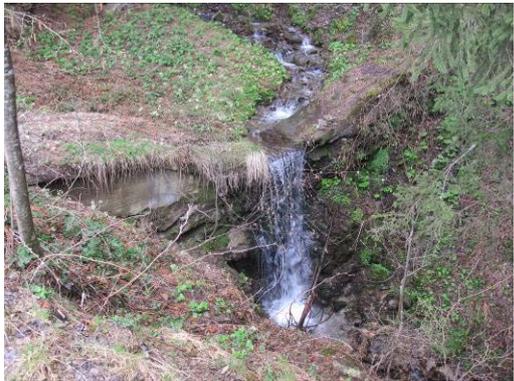
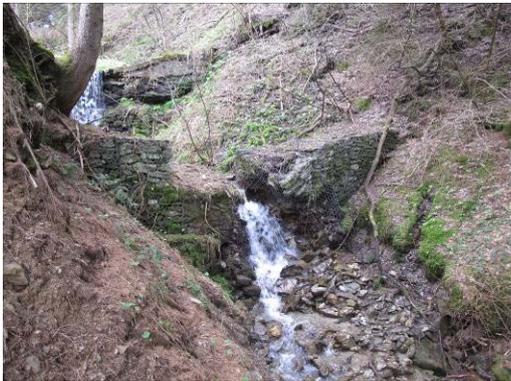
Bacino idrico	Corso d'acqua	Comune	Data rilievo	Tipologia	Codice
Fletti	Fletti	Collio	26.04.2013	Briglia	FLE022

TIPOLOGIA	Briglia a corda molle	
MATERIALI	Briglia in CLS	
CONTROBRIGLIE	Sì, in gabbioni di rete metallica a doppia torsione e pietrame a secco	
PLATEA	No	
OPERE SPONDA SX	No	
OPERE SPONDA DX	No	
STATO DELL'OPERA	L'opera si presenta in cattivo stato di conservazione. Si evidenziano lesioni del corpo centrale della briglia e del piede dell'opera. La contro briglia in gabbioni risulta completamente distrutta nella parte centrale.	
	<i>Grado di integrità strutturale:</i> 3	<i>Grado di efficienza:</i> 3

NOTE	Presenza di accumuli di materiale detritico a tergo dell'opera soprattutto nella parte centrale dell'alveo. Presenza di vegetazione d'alto fusto in alveo e sulle sponde.	
-------------	---	--

<i>Fig 1: Vista briglia dalla sponda destra</i>	<i>Fig 2: Vista frontale controbriglia</i>

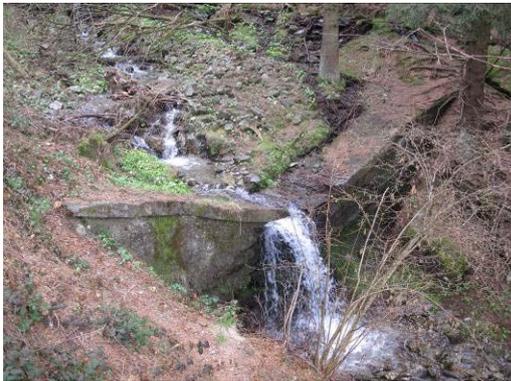
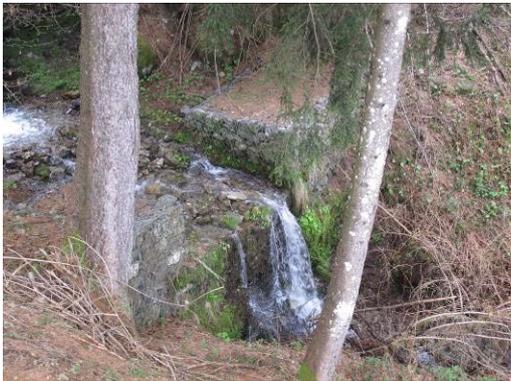
Bacino idrico	Corso d'acqua	Comune	Data rilievo	Tipologia	Codice
Fletti	Fletti	Collio	26.04.2013	Briglia	FLE023

TIPOLOGIA	Briglia a corda molle				
MATERIALI	Briglia in CLS				
CONTROBRIGLIE	Sì, in gabbioni di rete metallica a doppia torsione e pietrame a secco				
PLATEA	No				
OPERE SPONDA SX	No				
OPERE SPONDA DX	No				
STATO DELL'OPERA	L'opera si presenta in cattivo stato di conservazione. Si evidenziano lesioni del corpo centrale della briglia e del piede dell'opera. La gaveta inoltre risultata quasi completamente erosa.				
	<i>Grado di integrità strutturale:</i> 3		<i>Grado di efficienza:</i> 2		
NOTE	Presenza di accumuli di materiale detritico a tergo dell'opera soprattutto nella parte centrale dell'alveo. Presenza di vegetazione d'alto fusto in alveo e sulle sponde.				
FOTO

<i>Fig 1: Vista briglia dalla sponda destra</i>		<i>Fig 2: Vista controbriglia dalla sponda destra</i>

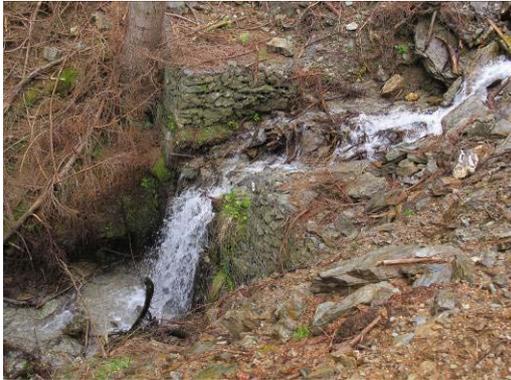
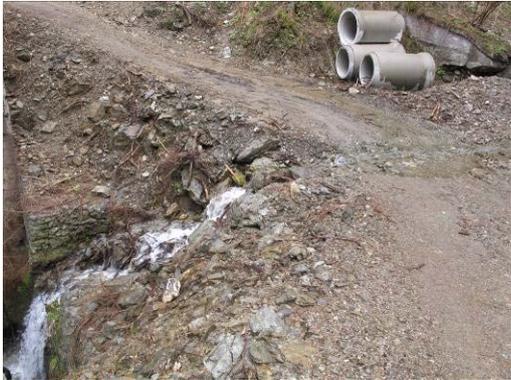
Bacino idrico	Corso d'acqua	Comune	Data rilievo	Tipologia	Codice
Fletti	Fletti	Collio	26.04.2013	Briglia	FLE024

TIPOLOGIA	Briglia				
MATERIALI	Briglia in gabbioni di rete metallica a doppie torsione e pietrame a secco				
CONTROBRIGLIE	No				
PLATEA	No				
OPERE SPONDA SX	No				
OPERE SPONDA DX	No				
STATO DELL'OPERA	L'opera si presenta in cattivo stato di conservazione. Si evidenziano lesioni del corpo centrale della briglia.				
	<i>Grado di integrità strutturale:</i> 3		<i>Grado di efficienza:</i> 2		
NOTE					
FOTO

<i>Fig 1: Vista laterale</i>		<i>Fig 2: Vista laterale</i>

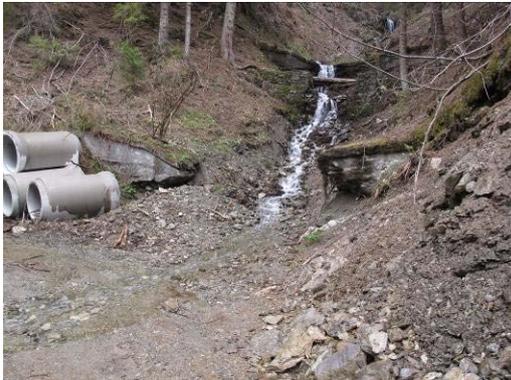
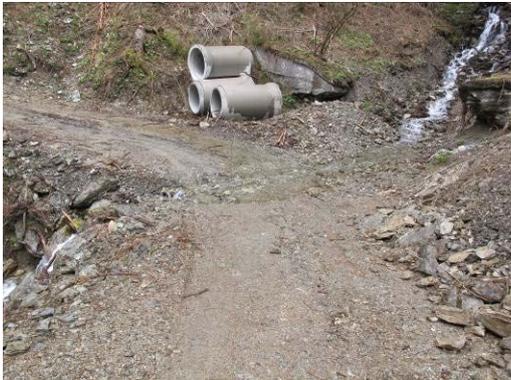
Bacino idrico	Corso d'acqua	Comune	Data rilievo	Tipologia	Codice
Fletti	Fletti	Collio	26.04.2013	Briglia	FLE025

TIPOLOGIA	Briglia a corda molle				
MATERIALI	Briglia in CLS e pietrame				
CONTROBRIGLIE	No				
PLATEA	No				
OPERE SPONDA SX	No				
OPERE SPONDA DX	No				
STATO DELL'OPERA	L'opera risulta essere completamente distrutta.				
	<i>Grado di integrità strutturale:</i> 4		<i>Grado di efficienza:</i> 3		
NOTE	A valle dell'opera presenza di un guado in terra battuta.				
FOTO

Fig 1: Vista laterale		Fig 2: Guado

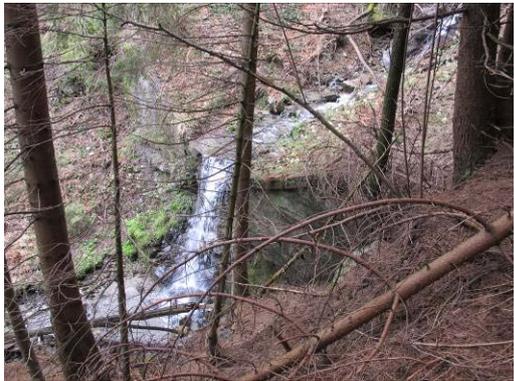
TIPOLOGIA	Briglia a corda molle	
MATERIALI	Briglia in CLS	
CONTROBRIGLIE	Sì, in gabbioni di rete metallica a doppia torsione e pietrame a secco	
PLATEA	No	
OPERE SPONDA SX	No	
OPERE SPONDA DX	No	
STATO DELL'OPERA	L'opera si presenta in cattivo stato di conservazione. Si evidenziano lesioni del corpo centrale della briglia e del piede dell'opera. La contro briglia in gabbioni risulta quasi completamente distrutta nella parte centrale.	
	<i>Grado di integrità strutturale:</i> 3	<i>Grado di efficienza:</i> 3

NOTE	Presenza di accumuli di materiale detritico a tergo dell'opera soprattutto nella parte centrale dell'alveo. Presenza di vegetazione d'alto fusto in alveo e sulle sponde.
-------------	---

<p style="text-align: center;"><i>Fig 1: Vista briglia dalla sponda sinistra</i></p>

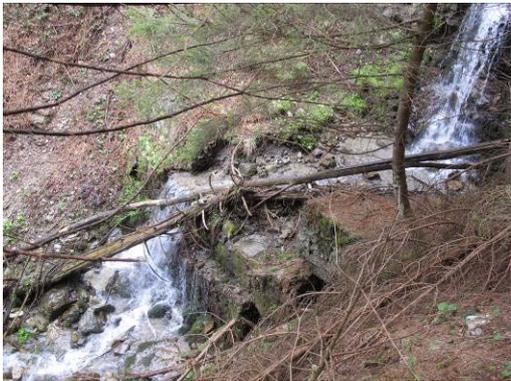
<p style="text-align: center;"><i>Fig 2: Vista laterale controbriglia</i></p>
-------------	--	--

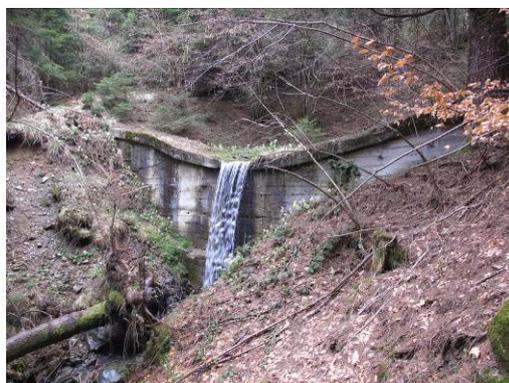
TIPOLOGIA	Briglia a corda molle	
MATERIALI	Briglia in CLS	
CONTROBRIGLIE	No	
PLATEA	No	
OPERE SPONDA SX	No	
OPERE SPONDA DX	No	
STATO DELL'OPERA	L'opera si presenta in discreto stato di conservazione. Si evidenzia un'erosione al piede che per il momento non ha ancora destabilizzato la porzione centrale dell'opera.	
	<i>Grado di integrità strutturale:</i> 2	<i>Grado di efficienza:</i> 2
NOTE	Presenza di vegetazione d'alto fusto in alveo.

Fig 1: Vista frontale

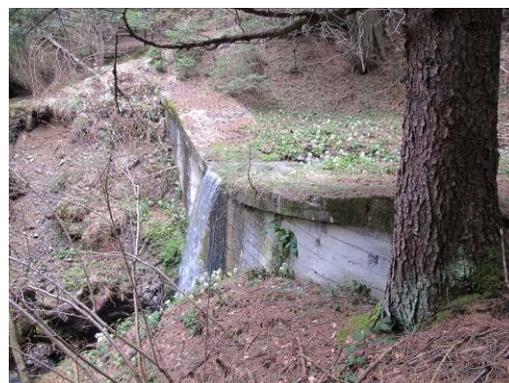
Fig 2: Vista laterale

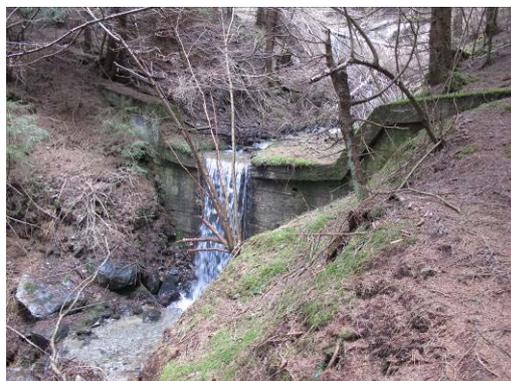
TIPOLOGIA	Briglia	
MATERIALI	Briglia in CLS	
CONTROBRIGLIE	No	
PLATEA	No	
OPERE SPONDA SX	No	
OPERE SPONDA DX	No	
STATO DELL'OPERA	L'opera si presenta in discreto stato di conservazione. Non si evidenziano particolari problemi di erosione e/o sifonamento.	
	<i>Grado di integrità strutturale:</i> 2	<i>Grado di efficienza:</i> 2
NOTE	Presenza di accumuli di materiale detritico a tergo dell'opera. Presenza di vegetazione d'alto fusto in alveo.

Fig 1: Vista frontale

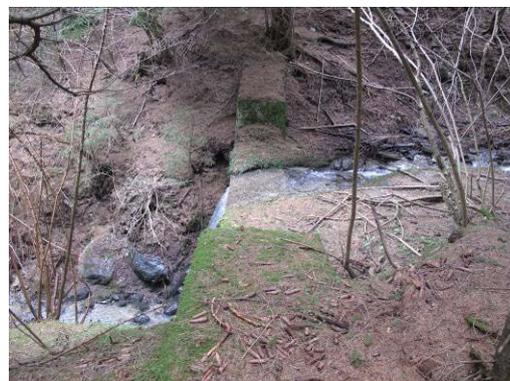
Fig 2: Vista dalla sponda sinistra

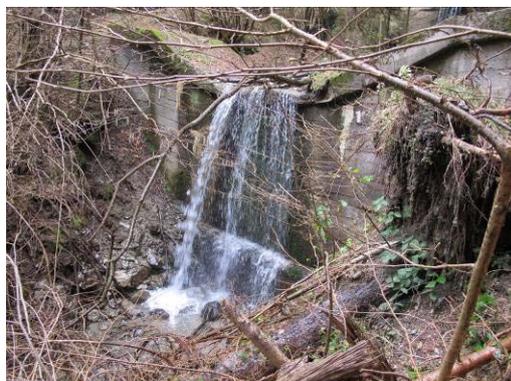
TIPOLOGIA	Briglia a corda molle	
MATERIALI	Briglia in CLS	
CONTROBRIGLIE	No	
PLATEA	No	
OPERE SPONDA SX	No	
OPERE SPONDA DX	No	
STATO DELL'OPERA	L'opera si presenta in discreto stato di conservazione. Si evidenzia un'erosione al piede che per il momento non ha ancora destabilizzato la porzione centrale dell'opera.	
	<i>Grado di integrità strutturale:</i> 2	<i>Grado di efficienza:</i> 2
NOTE	Presenza di vegetazione d'alto fusto in alveo. Alberi caduti interessano il tratto di valle rispetto all'opera.

Fig 1: Vista frontale

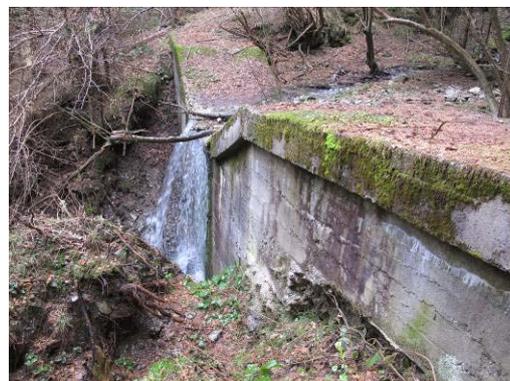
Fig 2: Vista laterale

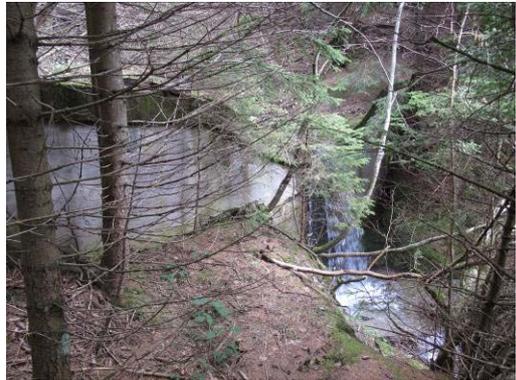
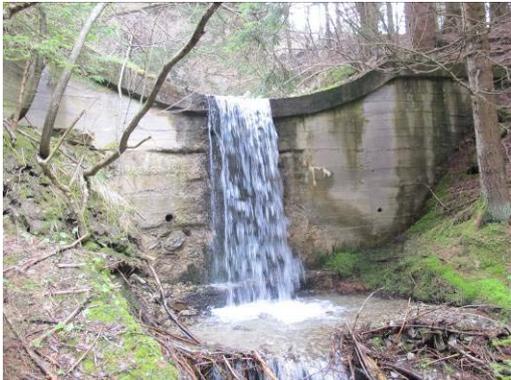
TIPOLOGIA	Briglia a corda molle	
MATERIALI	Briglia in CLS	
CONTROBRIGLIE	No	
PLATEA	No	
OPERE SPONDA SX	No	
OPERE SPONDA DX	No	
STATO DELL'OPERA	L'opera si presenta in discreto stato di conservazione. Si evidenzia un'erosione al piede che per il momento non ha ancora destabilizzato la porzione centrale dell'opera.	
	<i>Grado di integrità strutturale:</i> 2	<i>Grado di efficienza:</i> 2
NOTE	Presenza di vegetazione d'alto fusto in alveo. Alberi caduti interessano il tratto di valle rispetto all'opera.	
FOTO

Fig 1: Vista laterale	Fig 2: Vista frontale

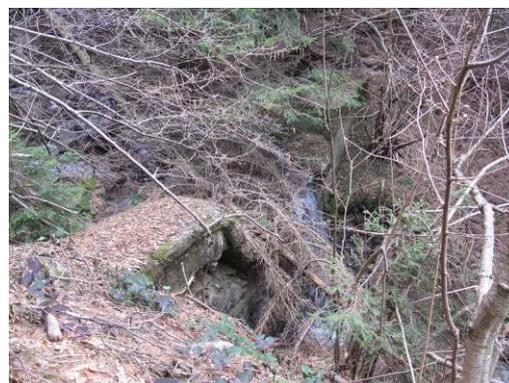
TIPOLOGIA	Briglia	
MATERIALI	Briglia in CLS	
CONTROBRIGLIE	No	
PLATEA	No	
OPERE SPONDA SX	No	
OPERE SPONDA DX	No	
STATO DELL'OPERA	L'opera si presenta in cattivo stato di conservazione. Si evidenziano lesioni del corpo centrale della briglia e del piede dell'opera.	
	<i>Grado di integrità strutturale:</i> 3	<i>Grado di efficienza:</i> 3
NOTE	Presenza di accumuli di materiale detritico a tergo dell'opera, soprattutto nella parte centrale dell'alveo ed in coincidenza della gaveta. Presenza di alberi caduti in alveo.

Fig 2: Vista laterale

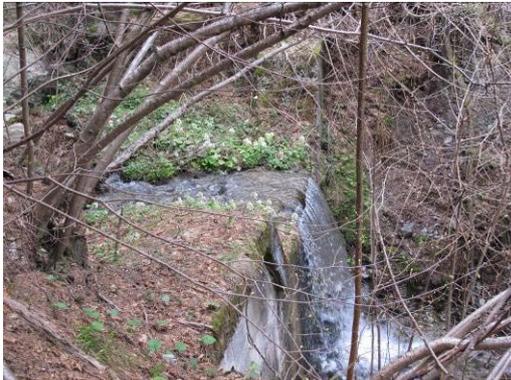
TIPOLOGIA	Briglia				
MATERIALI	Briglia in CLS				
CONTROBRIGLIE	No				
PLATEA	No				
OPERE SPONDA SX	No				
OPERE SPONDA DX	No				
STATO DELL'OPERA	L'opera si presenta in discreto stato di conservazione. Si evidenzia un'erosione al piede che per il momento non ha ancora destabilizzato la porzione centrale dell'opera.				
	<i>Grado di integrità strutturale:</i> 2		<i>Grado di efficienza:</i> 2		
NOTE	Presenza di vegetazione d'alto fusto in alveo. Alberi caduti interessano il tratto di valle rispetto all'opera.				
FOTO

<p style="text-align: center;">Fig 1: Vista laterale</p>

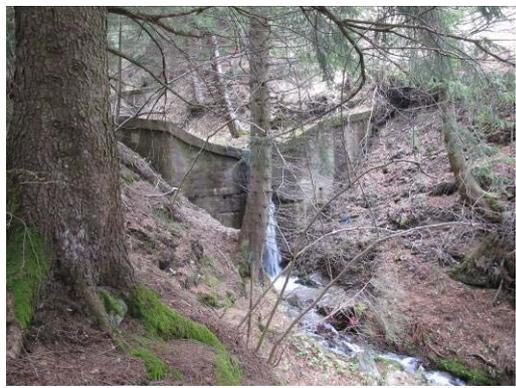
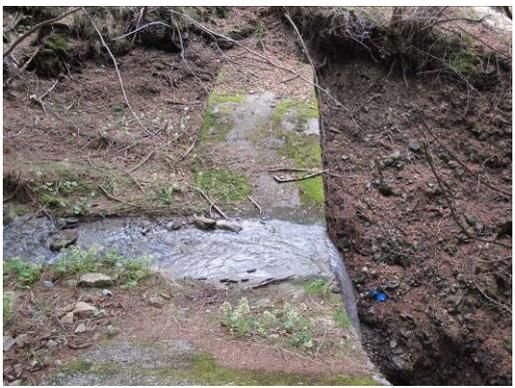
TIPOLOGIA	Briglia a corda molle	
MATERIALI	Briglia in CLS	
CONTROBRIGLIE	No	
PLATEA	No	
OPERE SPONDA SX	No	
OPERE SPONDA DX	No	
STATO DELL'OPERA	L'opera si presenta in discreto stato di conservazione. Si evidenzia un'erosione al piede che per il momento non ha ancora destabilizzato la porzione centrale dell'opera.	
	<i>Grado di integrità strutturale:</i> 2	<i>Grado di efficienza:</i> 2
NOTE	Presenza di vegetazione d'alto fusto in alveo.	
FOTO

Fig 1: Vista frontale	Fig 2: Vista dalla sponda destra

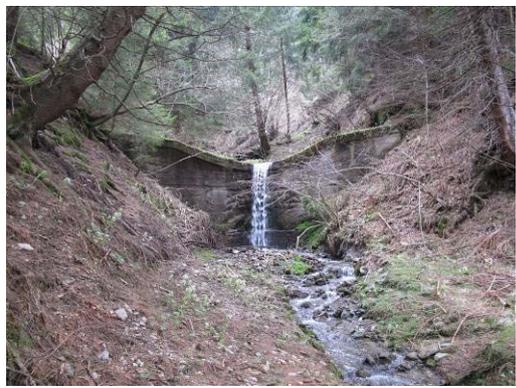
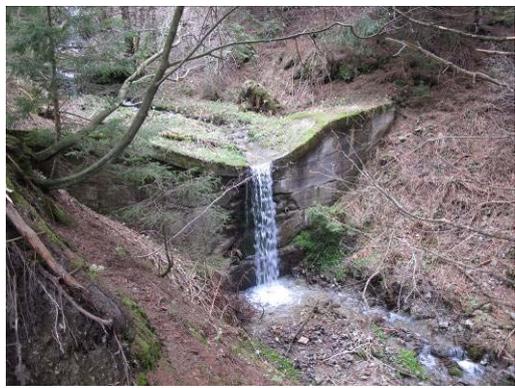
TIPOLOGIA	Briglia a corda molle	
MATERIALI	Briglia in CLS	
CONTROBRIGLIE	No	
PLATEA	No	
OPERE SPONDA SX	No	
OPERE SPONDA DX	No	
STATO DELL'OPERA	L'opera si presenta in discreto stato di conservazione. Si evidenzia un'erosione al piede che per il momento non ha ancora destabilizzato la porzione centrale dell'opera.	
	<i>Grado di integrità strutturale:</i> 2	<i>Grado di efficienza:</i> 2
NOTE	Presenza di vegetazione d'alto fusto in alveo.	
FOTO

<i>Fig 1: Vista frontale</i>	<i>Fig 2: Vista laterale</i>

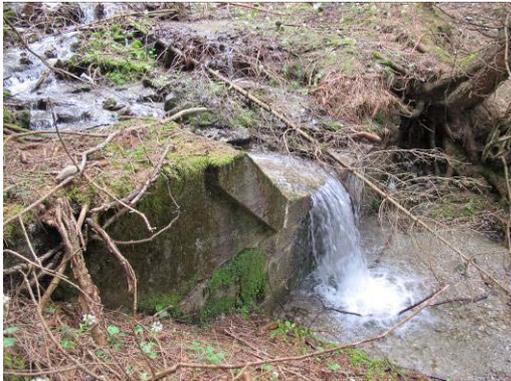
TIPOLOGIA	Briglia				
MATERIALI	Briglia in CLS				
CONTROBRIGLIE	No				
PLATEA	No				
OPERE SPONDA SX	No				
OPERE SPONDA DX	No				
STATO DELL'OPERA	L'opera si presenta in cattivo stato di conservazione. Si evidenziano lesioni alla spalla sinistra della briglia e al piede dell'opera.				
	<i>Grado di integrità strutturale:</i>		<i>Grado di efficienza:</i>		
	3		3		
NOTE	Presenza di accumuli di materiale detritico a tergo dell'opera, soprattutto nella parte centrale dell'alveo ed in coincidenza della gaveta. Presenza di alberi d'alto fusto in alveo.				
FOTO

Fig 1: Vista laterale

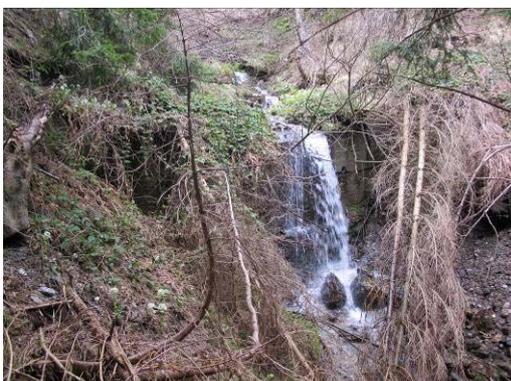
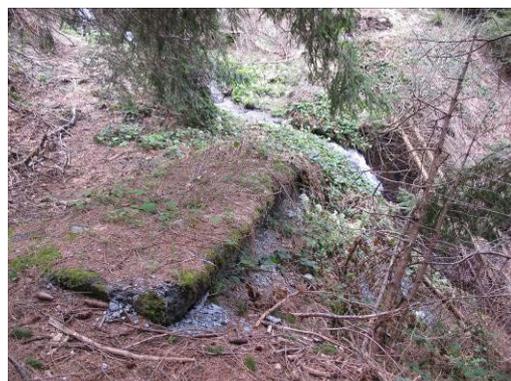
TIPOLOGIA	Briglia	
MATERIALI	Briglia in CLS	
CONTROBRIGLIE	No	
PLATEA	No	
OPERE SPONDA SX	No	
OPERE SPONDA DX	No	
STATO DELL'OPERA	L'opera si presenta in cattivo stato di conservazione. Si evidenziano lesioni al corpo centrale dell'opera ed al piede della stessa.	
	<i>Grado di integrità strutturale:</i> 3	<i>Grado di efficienza:</i> 3
NOTE	Presenza di accumuli di materiale detritico a tergo dell'opera, soprattutto nella parte centrale dell'alveo ed in coincidenza della gaveta. Presenza di alberi d'alto fusto, anche caduti, in alveo.	
FOTO

<i>Fig 1: Vista frontale</i>

<i>Fig 2: Vista laterale</i>

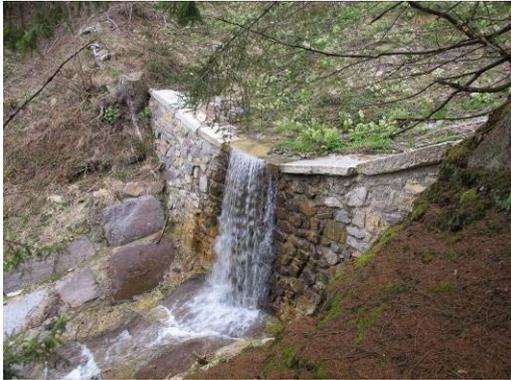
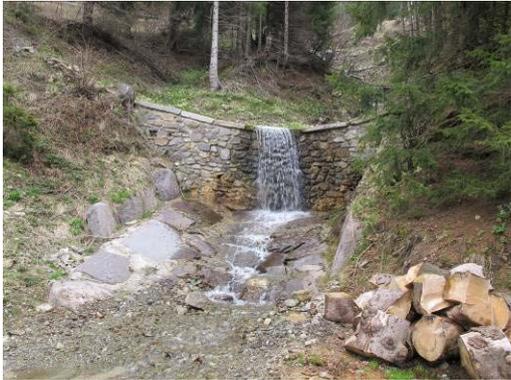
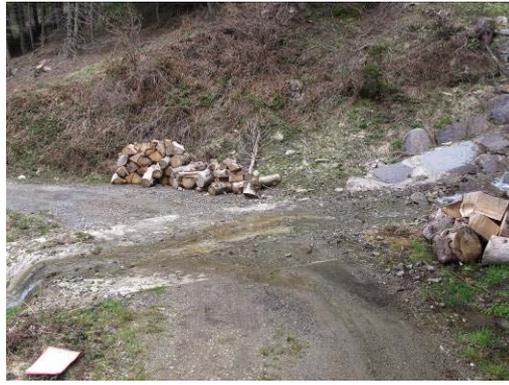
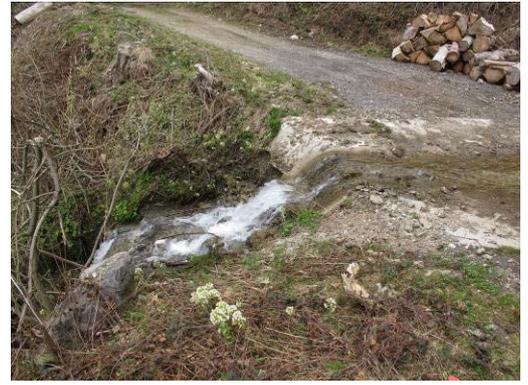
TIPOLOGIA	Briglia a corda molle e guado				
MATERIALI	Briglia in CLS e pietrame				
CONTROBRIGLIE	No				
PLATEA	Sì, selciato in massi e CLS e guado in CLS e pietrame				
OPERE SPONDA SX	No				
OPERE SPONDA DX	No				
STATO DELL'OPERA	L'opera si presenta in ottimo stato di conservazione. Non si evidenziano problemi legati all'erosione e/o al sifonamento della stessa. Leggere lesioni si intravedono solo nella soglia di valle del guado.				
	<i>Grado di integrità strutturale:</i> 1		<i>Grado di efficienza:</i> 1		
NOTE	Presenza di alberi caduti in alveo a valle dell'opera.				
FOTO

<i>Fig 1: Vista briglia dalla sponda sinistra</i>		<i>Fig 2: Vista frontale briglia e selciato</i>

Fig 3: Guado

Fig 4: Soglia guado

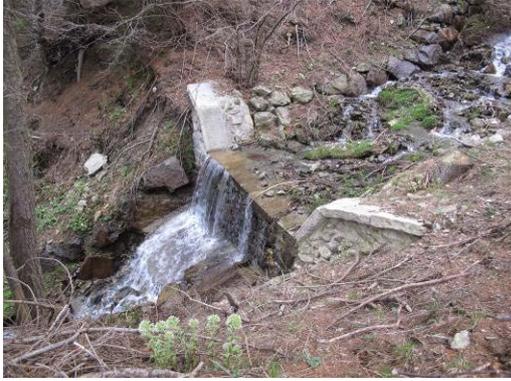
TIPOLOGIA	Briglia				
MATERIALI	Briglia in CLS e pietrame				
CONTROBRIGLIE	No				
PLATEA	No				
OPERE SPONDA SX	No				
OPERE SPONDA DX	No				
STATO DELL'OPERA	L'opera si presenta in ottimo stato di conservazione. Non si evidenziano problemi legati all'erosione e/o al sifonamento della stessa.				
	<i>Grado di integrità strutturale:</i> 1		<i>Grado di efficienza:</i> 1		
NOTE	Presenza di piccola scogliera in massi ciclopici a secco lungo le sponde.				
FOTO

<i>Fig 1: Vista laterale</i>

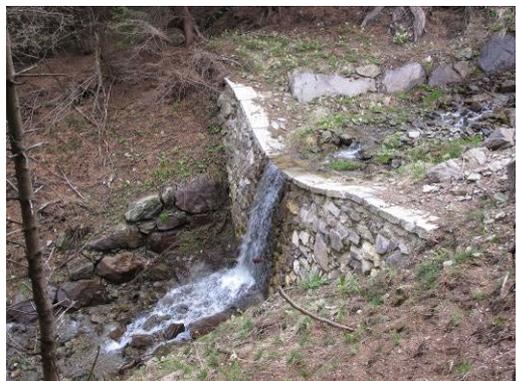
TIPOLOGIA	Briglia a corda molle	
MATERIALI	Briglia in CLS e pietrame	
CONTROBRIGLIE	No	
PLATEA	No	
OPERE SPONDA SX	No	
OPERE SPONDA DX	No	
STATO DELL'OPERA	L'opera si presenta in ottimo stato di conservazione. Non si evidenziano problemi legati all'erosione e/o al sifonamento della stessa.	
	<i>Grado di integrità strutturale:</i> 1	<i>Grado di efficienza:</i> 1
NOTE	Presenza di piccola scogliera in massi ciclopici a secco lungo le sponde.	
FOTO

Fig 1: Vista laterale

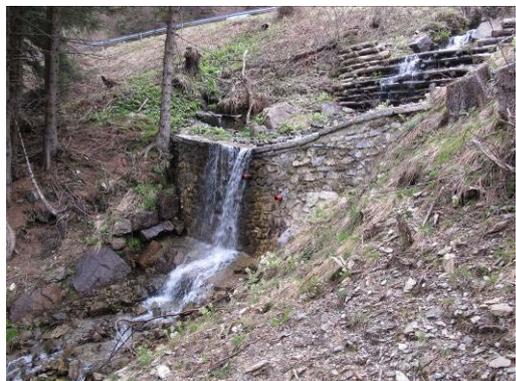
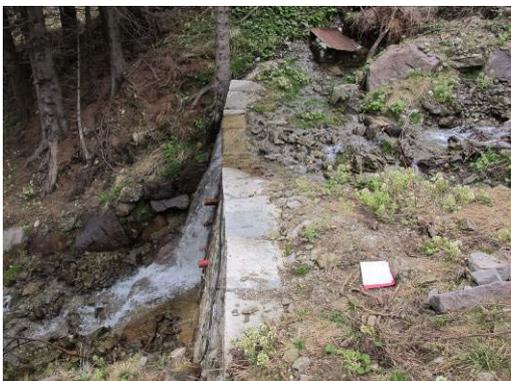
TIPOLOGIA	Briglia a corda molle	
MATERIALI	Briglia in CLS e pietrame	
CONTROBRIGLIE	No	
PLATEA	No	
OPERE SPONDA SX	No	
OPERE SPONDA DX	No	
STATO DELL'OPERA	L'opera si presenta in ottimo stato di conservazione. Non si evidenziano problemi legati all'erosione e/o al sifonamento della stessa.	
	<i>Grado di integrità strutturale:</i> 1	<i>Grado di efficienza:</i> 1
NOTE	Presenza di piccola scogliera in massi ciclopici a secco lungo le sponde.	
FOTO

Fig 1: Vista frontale	Fig 2: Vista laterale

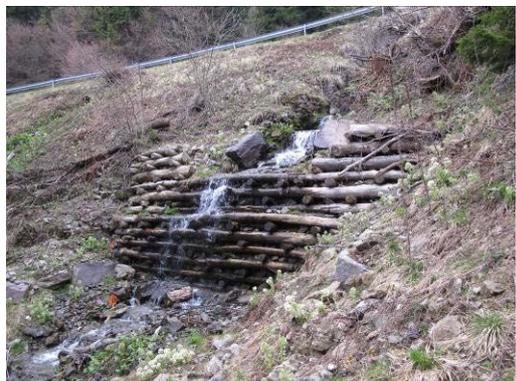
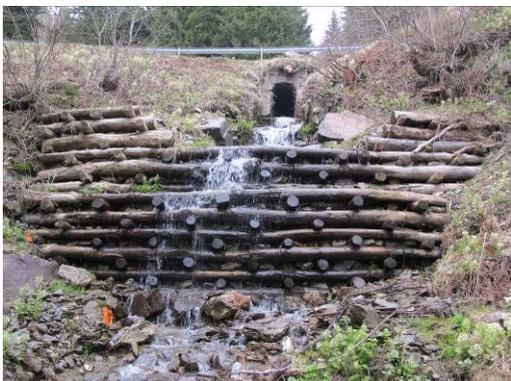
TIPOLOGIA	Briglia	
MATERIALI	Briglia tontame di legno e pietrame a secco	
CONTROBRIGLIE	No	
PLATEA	No	
OPERE SPONDA SX	No	
OPERE SPONDA DX	No	
STATO DELL'OPERA	L'opera si presenta in ottimo stato di conservazione. Non si evidenziano problemi legati all'erosione e/o al sifonamento della stessa.	
	<i>Grado di integrità strutturale:</i> 1	<i>Grado di efficienza:</i> 1
NOTE		
FOTO

<i>Fig 1: Vista laterale</i>	<i>Fig 2: Vista frontale</i>

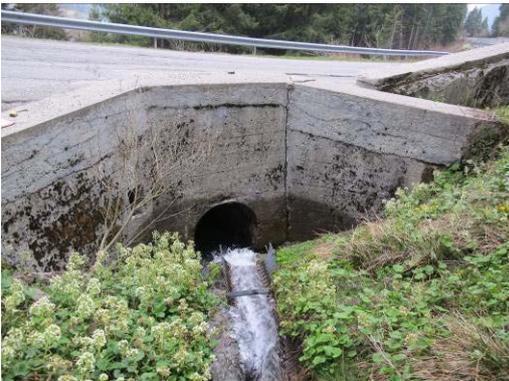
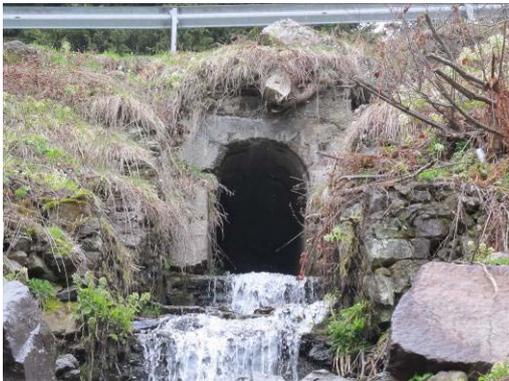
TIPOLOGIA	Tombinamento				
MATERIALI	CA				
OPERE SPONDA SX	No				
OPERE SPONDA DX	No				
STATO DELL'OPERA	L'opera si presenta in buono stato di conservazione, non si evidenziano particolari problemi legati all'integrità strutturale dell'opera.				
	<i>Grado di integrità strutturale:</i> 1		<i>Grado di efficienza:</i> 1		
NOTE	Presenza all'imbocco di piccola vasca costituita da soglia in CLS e muri d'ala.				
FOTO

Fig 1: Imbocco		Fig 2: Sbocco di valle

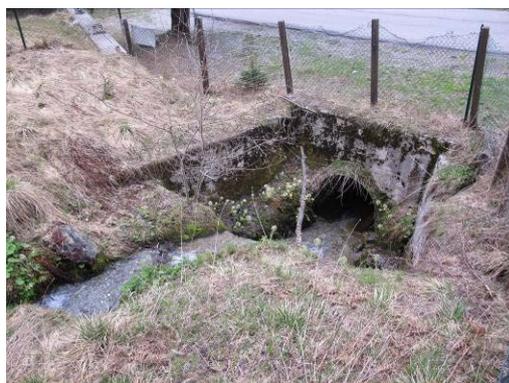
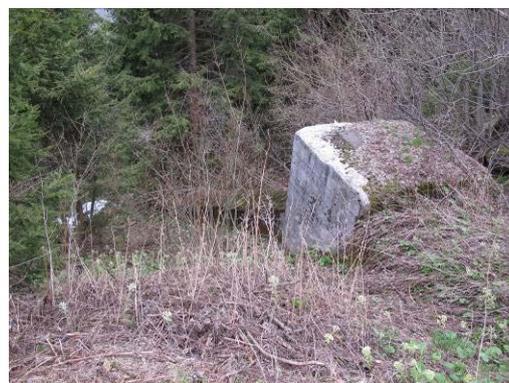
TIPOLOGIA	Tombinamento	
MATERIALI	Tubazione prefabbricata	
OPERE SPONDA SX	No	
OPERE SPONDA DX	No	
STATO DELL'OPERA	L'opera si presenta in buono stato di conservazione, non si evidenziano particolari problemi legati all'integrità strutturale dell'opera.	
	<i>Grado di integrità strutturale:</i> 2	<i>Grado di efficienza:</i> 2
NOTE	Presenza all'imbocco di piccola vasca costituita da soglia in CLS e muri d'ala.

Fig 1: Imbocco

Fig 2: Sbocco visto da monte

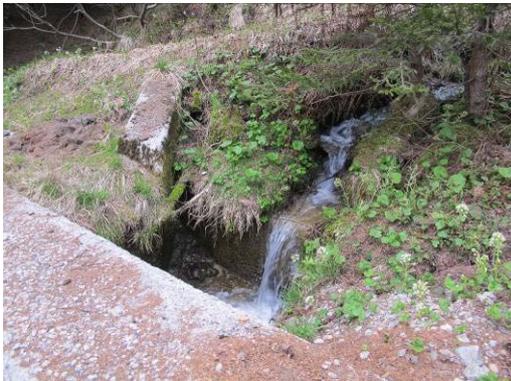
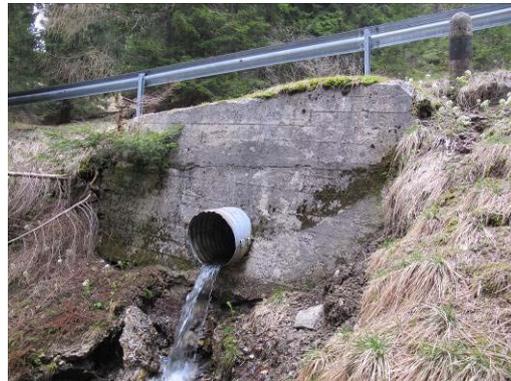
TIPOLOGIA	Tombinamento				
MATERIALI	Tubazione prefabbricata				
OPERE SPONDA SX	No				
OPERE SPONDA DX	No				
STATO DELL'OPERA	L'opera si presenta in discreto stato di conservazione, si evidenzia una importante erosione del fondo e delle sponde nella porzione di alveo posta subito a valle dell'opera.				
	<i>Grado di integrità strutturale:</i> 2		<i>Grado di efficienza:</i> 2		
NOTE	Presenza all'imbocco di piccola vasca costituita da soglia in CLS e muri d'ala.				
FOTO

<i>Fig 1: Imbocco</i>		<i>Fig 2: Sbocco di valle</i>

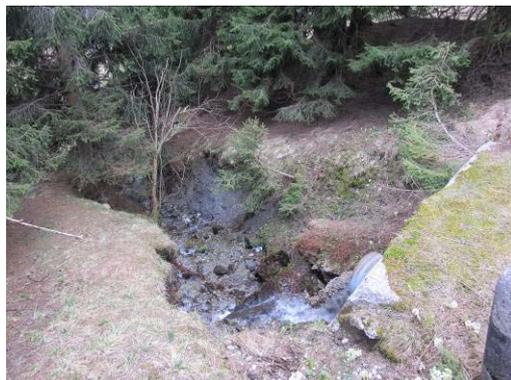
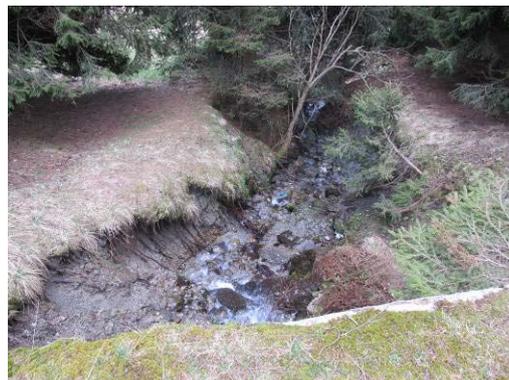
Fig 3: Erosione di valle

Fig 4: Erosione di valle
