**STUDIO IDROGEOLOGICO  
A SCALA DI SOTTOBACINO IDROGRAFICO  
DELLA VALLE TROMPIA**

**OPERE ESISTENTI**

**TAV. 05.24**

## Censimento delle opere idrauliche e dei dissesti

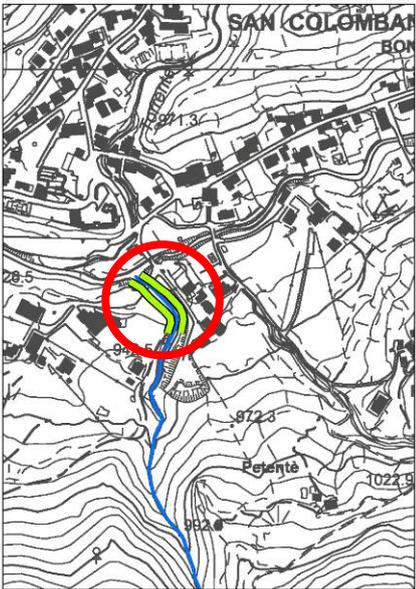
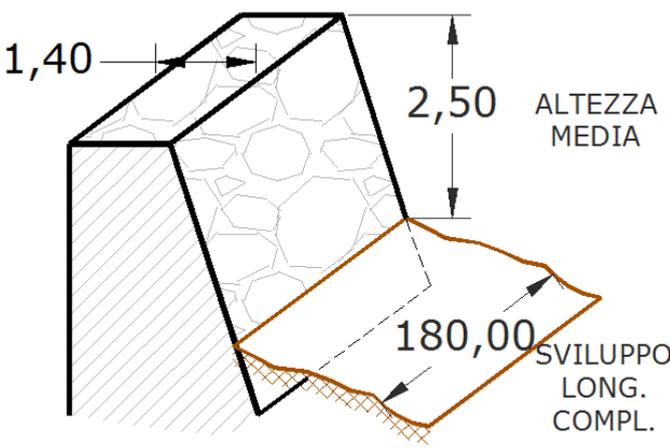
Bacino idrico	Corso d'acqua	Comune	Data rilievo	Tipologia	Codice
Inferno	Inferno	Collio	26.04.2013	Scogliera	INF001

<b>TIPOLOGIA</b>	Scogliera in dx e sx idrografica				
<b>MATERIALI</b>	Scogliera in massi ciclopici a secco				
<b>DIFESA AL PIEDE</b>	No				
<b>STATO DELL'OPERA</b>	L'opera si presenta in ottimo stato di conservazione. Non si evidenziano particolari problemi di erosione e/o sifonamento del piede.				
	<i>Grado di integrità strutturale:</i>		<i>Grado di efficienza:</i>		
	<b>1</b>		<b>1</b>		
<b>NOTE</b>					
<b>FOTO</b>

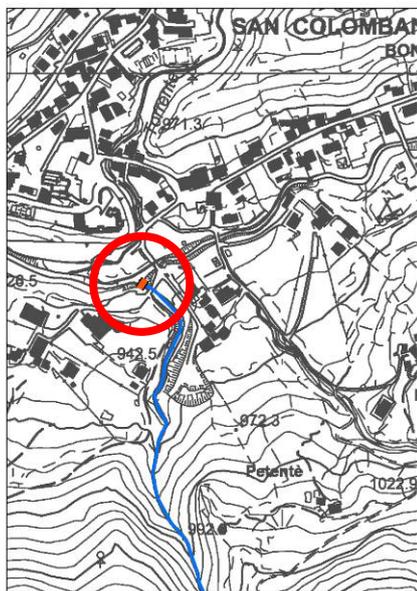
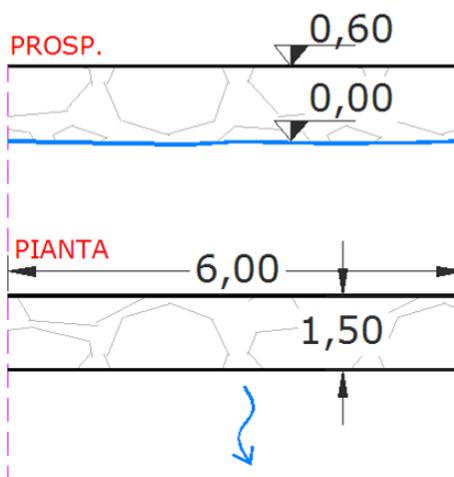
Bacino idrico	Corso d'acqua	Comune	Data rilievo	Tipologia	Codice
Inferno	Inferno	Collio	26.04.2013	Soglia	INF002

<b>TIPOLOGIA</b>	Soglia	
<b>MATERIALI</b>	Soglia in massi ciclopici a secco	
<b>CONTROBRIGLIE</b>	No	
<b>PLATEA</b>	Sì, platea in massi ciclopici a secco posta a monte dell'opera	
<b>OPERE SPONDA SX</b>	Sì, scogliera identificata con codice <b>INF001</b>	
<b>OPERE SPONDA DX</b>	Sì, scogliera identificata con codice <b>INF001</b>	
<b>STATO DELL'OPERA</b>	L'opera si presenta in ottimo stato di conservazione. Non si evidenziano particolari problemi di erosione e/o sifonamento del piede.	
	<i>Grado di integrità strutturale:</i> <b>1</b>	<i>Grado di efficienza:</i> <b>1</b>
<b>NOTE</b>

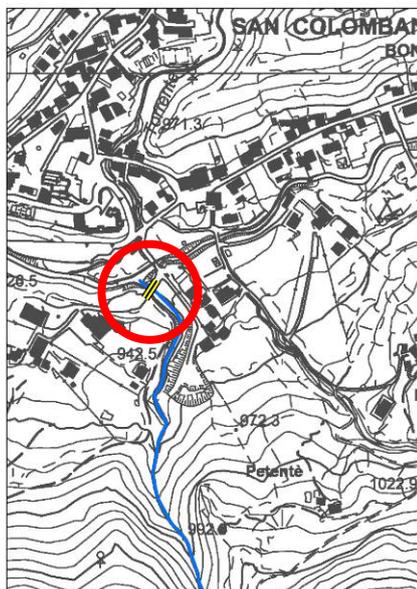
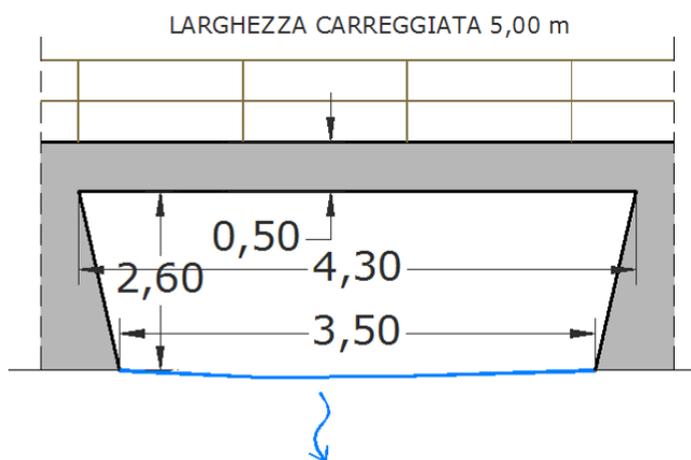
Bacino idrico	Corso d'acqua	Comune	Data rilievo	Tipologia	Codice
Inferno	Inferno	Collio	26.04.2013	Ponte	INF003

<b>TIPOLOGIA</b>	Ponte	
<b>MATERIALI</b>	Ponte e spalle in CA	
<b>OPERE SPONDA SX</b>	No	
<b>OPERE SPONDA DX</b>	No	
<b>STATO DELL'OPERA</b>	L'opera si presenta in ottimo stato di conservazione, non si segnalano problemi legati ad erosione e/o cedimenti delle spalle.	
	<i>Grado di integrità strutturale:</i> <b>1</b>	<i>Grado di efficienza:</i> <b>1</b>
<b>NOTE</b>

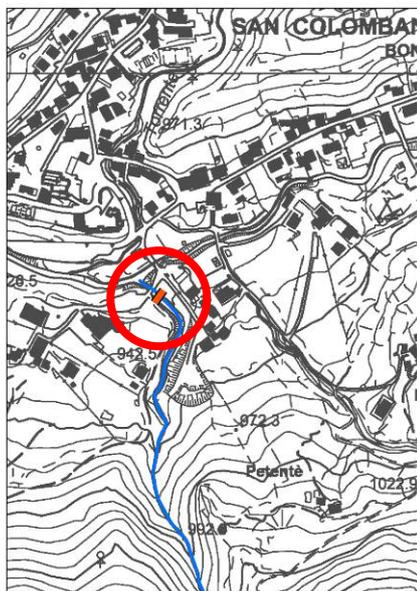
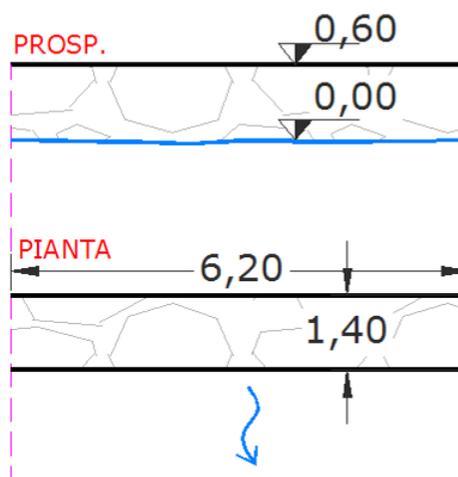
Bacino idrico	Corso d'acqua	Comune	Data rilievo	Tipologia	Codice
Inferno	Inferno	Collio	26.04.2013	Soglia	INF004

<b>TIPOLOGIA</b>	Soglia	
<b>MATERIALI</b>	Soglia in massi ciclopici a secco	
<b>CONTROBRIGLIE</b>	No	
<b>PLATEA</b>	No	
<b>OPERE SPONDA SX</b>	Sì, scogliera identificata con codice <b>INF001</b>	
<b>OPERE SPONDA DX</b>	Sì, scogliera identificata con codice <b>INF001</b>	
<b>STATO DELL'OPERA</b>	L'opera si presenta in ottimo stato di conservazione. Non si evidenziano particolari problemi di erosione e/o sifonamento del piede.	
	<i>Grado di integrità strutturale:</i> <b>1</b>	<i>Grado di efficienza:</i> <b>1</b>
<b>NOTE</b>

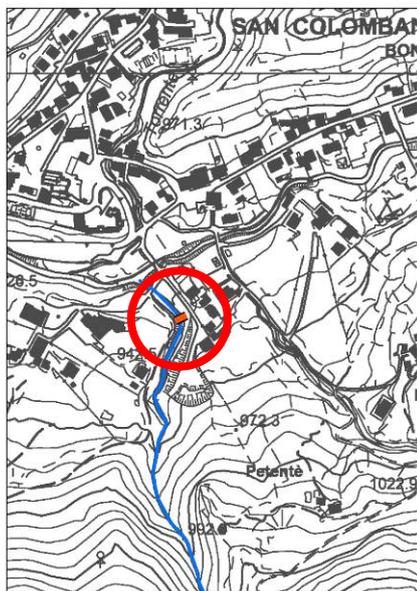
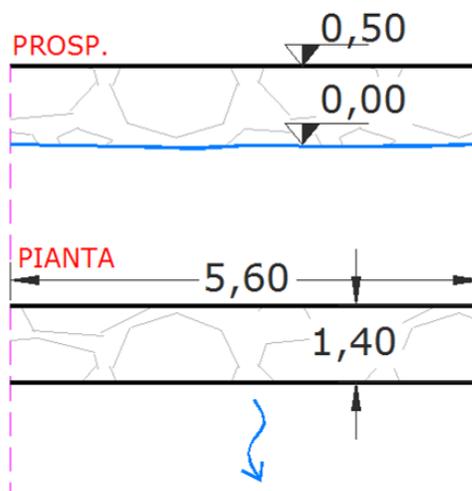
Bacino idrico	Corso d'acqua	Comune	Data rilievo	Tipologia	Codice
Inferno	Inferno	Collio	26.04.2013	Soglia	INF005

<b>TIPOLOGIA</b>	Soglia	
<b>MATERIALI</b>	Soglia in massi ciclopici a secco	
<b>CONTROBRIGLIE</b>	No	
<b>PLATEA</b>	No	
<b>OPERE SPONDA SX</b>	Sì, scogliera identificata con codice <b>INF001</b>	
<b>OPERE SPONDA DX</b>	Sì, scogliera identificata con codice <b>INF001</b>	
<b>STATO DELL'OPERA</b>	L'opera si presenta in ottimo stato di conservazione. Non si evidenziano particolari problemi di erosione e/o sifonamento del piede.	
	<i>Grado di integrità strutturale:</i> <b>1</b>	<i>Grado di efficienza:</i> <b>1</b>
<b>NOTE</b>

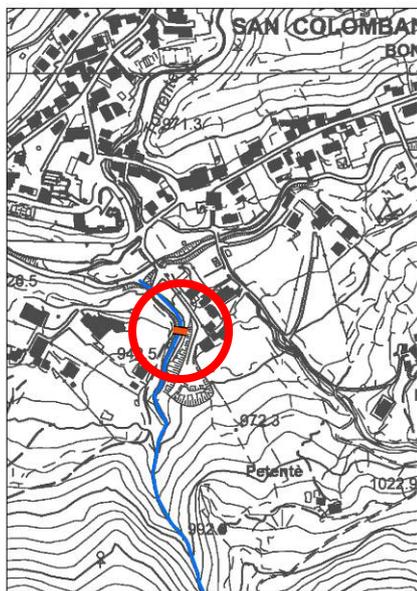
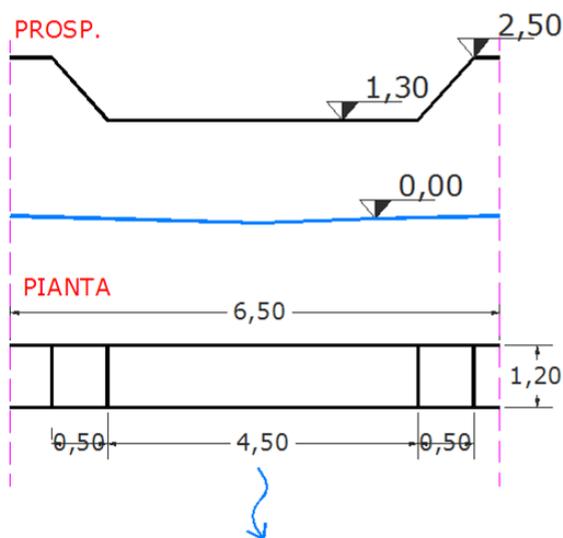
Bacino idrico	Corso d'acqua	Comune	Data rilievo	Tipologia	Codice
Inferno	Inferno	Collio	26.04.2013	Briglia	INF006

<b>TIPOLOGIA</b>	Briglia	
<b>MATERIALI</b>	Briglia in massi ciclopici e CLS	
<b>CONTROBRIGLIE</b>	No	
<b>PLATEA</b>	No	
<b>OPERE SPONDA SX</b>	Sì, scogliera identificata con codice <b>INF001</b>	
<b>OPERE SPONDA DX</b>	Sì, scogliera identificata con codice <b>INF001</b>	
<b>STATO DELL'OPERA</b>	L'opera si presenta in ottimo stato di conservazione. Non si evidenziano particolari problemi di erosione e/o sifonamento del piede.	
	<i>Grado di integrità strutturale:</i> <b>1</b>	<i>Grado di efficienza:</i> <b>1</b>
<b>NOTE</b>

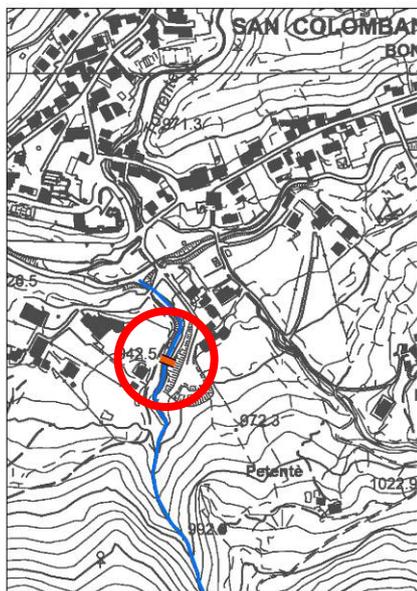
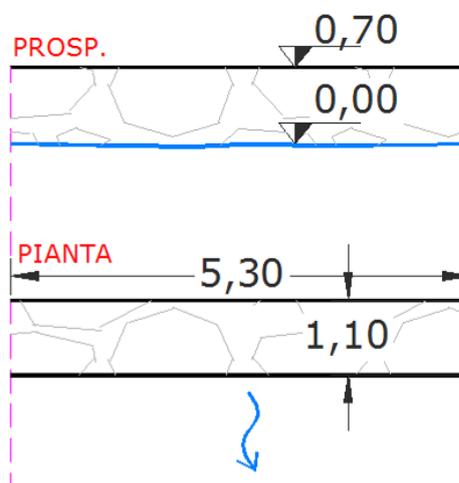
Bacino idrico	Corso d'acqua	Comune	Data rilievo	Tipologia	Codice
Inferno	Inferno	Collio	26.04.2013	Soglia	INF007

<b>TIPOLOGIA</b>	Soglia	
<b>MATERIALI</b>	Soglia in massi ciclopici a secco	
<b>CONTROBRIGLIE</b>	No	
<b>PLATEA</b>	No	
<b>OPERE SPONDA SX</b>	No	
<b>OPERE SPONDA DX</b>	No	
<b>STATO DELL'OPERA</b>	L'opera si presenta in discreto stato di conservazione. Si evidenziano leggeri cedimenti della struttura.	
	<i>Grado di integrità strutturale:</i> <b>2</b>	<i>Grado di efficienza:</i> <b>2</b>
<b>NOTE</b>

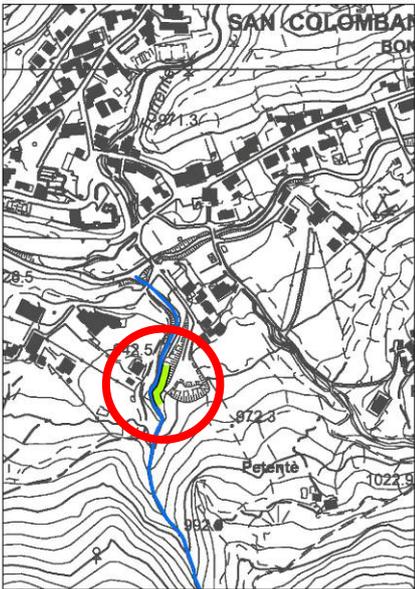
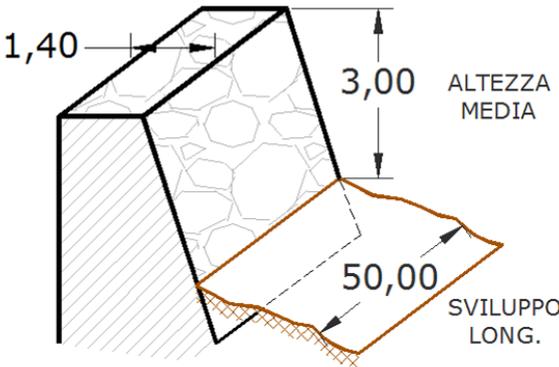
Bacino idrico	Corso d'acqua	Comune	Data rilievo	Tipologia	Codice
Inferno	Inferno	Collio	26.04.2013	Scogliera	INF008

<b>TIPOLOGIA</b>	Scogliera in dx idrografica				
<b>MATERIALI</b>	Scogliera in massi ciclopici a secco				
<b>DIFESA AL PIEDE</b>	No				
<b>STATO DELL'OPERA</b>	L'opera si presenta in ottimo stato di conservazione. Non si evidenziano particolari problemi di erosione e/o sifonamento del piede.				
	<i>Grado di integrità strutturale:</i>		<i>Grado di efficienza:</i>		
	<b>1</b>		<b>1</b>		
<b>NOTE</b>					
<b>FOTO</b>

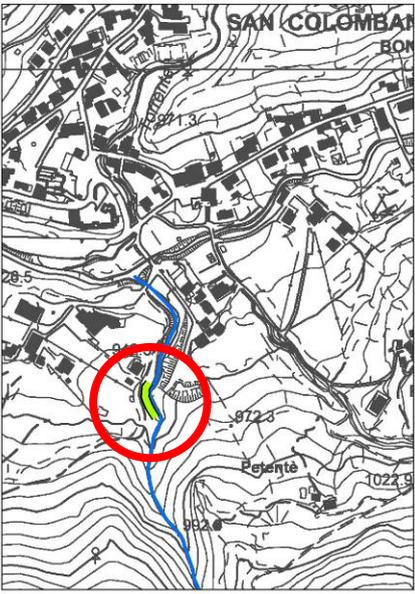
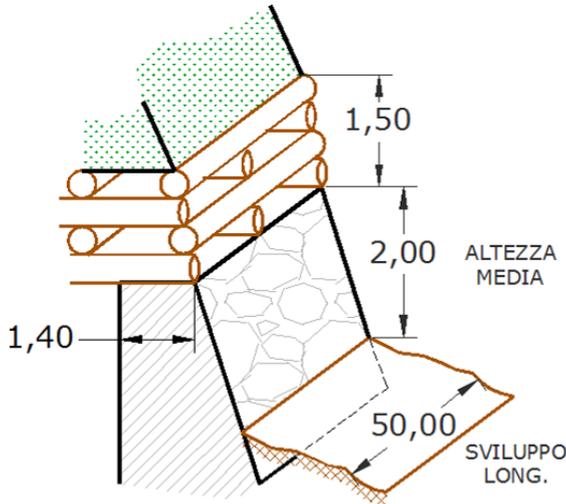
Bacino idrico	Corso d'acqua	Comune	Data rilievo	Tipologia	Codice
Inferno	Inferno	Collio	26.04.2013	Scogliera/Palificata	INF009

<b>TIPOLOGIA</b>	Scogliera e palificata in sx idrografica				
<b>MATERIALI</b>	Scogliera in massi ciclopici a secco e palificata doppia in tondame di legno e pietrame				
<b>DIFESA AL PIEDE</b>	No				
<b>STATO DELL'OPERA</b>	L'opera si presenta in ottimo stato di conservazione. Non si evidenziano particolari problemi di erosione e/o sifonamento del piede.				
	<i>Grado di integrità strutturale:</i>		<i>Grado di efficienza:</i>		
	<b>1</b>		<b>1</b>		
<b>NOTE</b>	La palificata doppia che sormonta la scogliera con tutta probabilità è stata realizzata al fine di rinforzare il versante al di sotto della strada consortile limitrofa all'alveo.				
<b>FOTO</b>

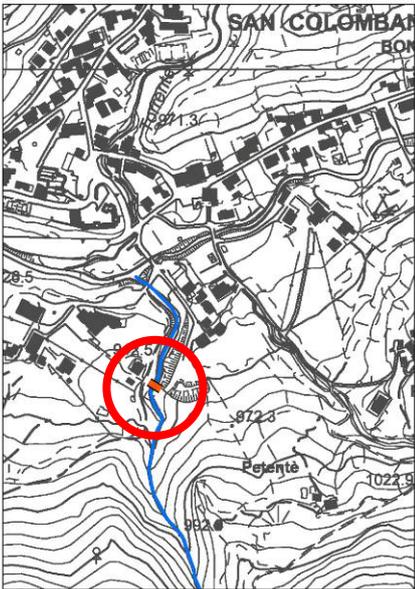
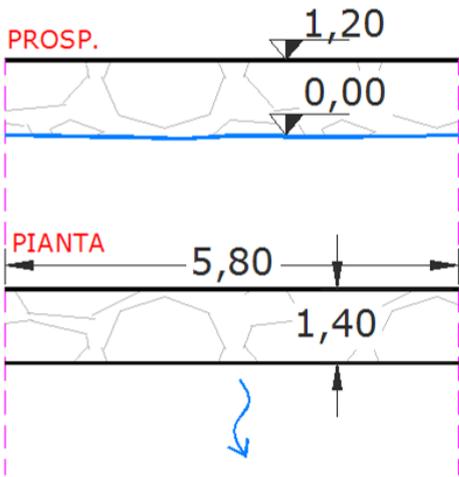
Bacino idrico	Corso d'acqua	Comune	Data rilievo	Tipologia	Codice
Inferno	Inferno	Collio	26.04.2013	Soglia	INF010

<b>TIPOLOGIA</b>	Soglia				
<b>MATERIALI</b>	Soglia in massi ciclopici a secco				
<b>CONTROBRIGLIE</b>	No				
<b>PLATEA</b>	No				
<b>OPERE SPONDA SX</b>	Sì, scogliera identificata con codice <b>INF009</b>				
<b>OPERE SPONDA DX</b>	Sì, scogliera identificata con codice <b>INF008</b>				
<b>STATO DELL'OPERA</b>	L'opera si presenta in discreto stato di conservazione. Si evidenziano destabilizzazioni generalizzate nel corpo dell'opera connesse alla tipologia costruttiva della stessa.				
	<i>Grado di integrità strutturale:</i>		<i>Grado di efficienza:</i>		
	<b>2</b>		<b>2</b>		
<b>NOTE</b>					
<b>FOTO</b>

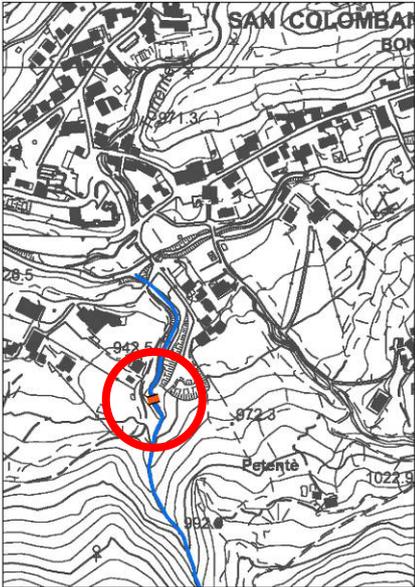
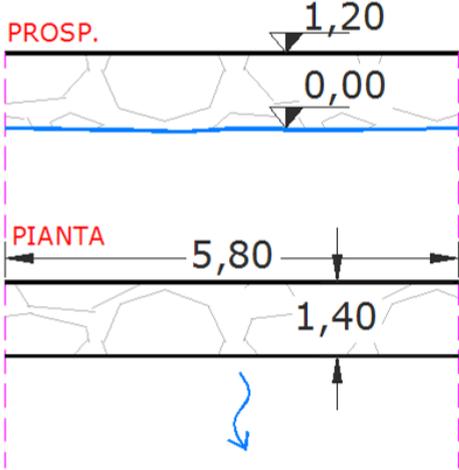
Bacino idrico	Corso d'acqua	Comune	Data rilievo	Tipologia	Codice
Inferno	Inferno	Collio	26.04.2013	Soglia	INF011

<b>TIPOLOGIA</b>	Soglia				
<b>MATERIALI</b>	Soglia in massi ciclopici a secco				
<b>CONTROBRIGLIE</b>	No				
<b>PLATEA</b>	No				
<b>OPERE SPONDA SX</b>	Sì, scogliera identificata con codice <b>INF009</b>				
<b>OPERE SPONDA DX</b>	Sì, scogliera identificata con codice <b>INF008</b>				
<b>STATO DELL'OPERA</b>	L'opera si presenta in discreto stato di conservazione. Si evidenziano destabilizzazioni generalizzate nel corpo dell'opera connesse alla tipologia costruttiva della stessa.				
	<i>Grado di integrità strutturale:</i> <b>2</b>		<i>Grado di efficienza:</i> <b>2</b>		
<b>NOTE</b>					
<b>FOTO</b>

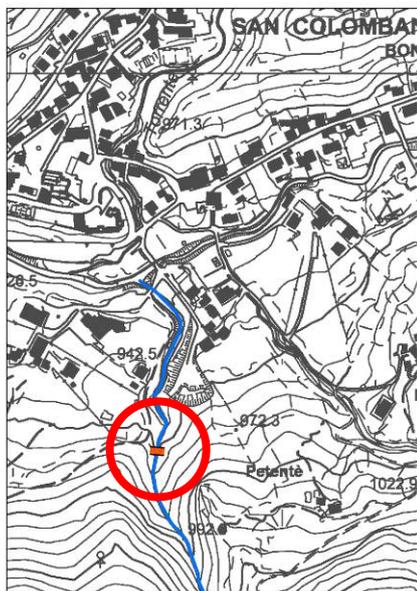
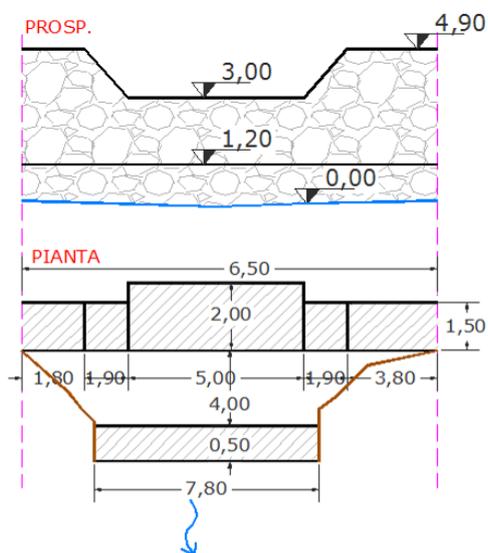
Bacino idrico	Corso d'acqua	Comune	Data rilievo	Tipologia	Codice
Inferno	Inferno	Collio	26.04.2013	Briglia	INF012

<b>TIPOLOGIA</b>	Briglia	
<b>MATERIALI</b>	Briglia in pietrame e CLS	
<b>CONTROBRIGLIE</b>	Sì, in pietrame e CLS	
<b>PLATEA</b>	No	
<b>OPERE SPONDA SX</b>	No	
<b>OPERE SPONDA DX</b>	No	
<b>STATO DELL'OPERA</b>	L'opera si presenta in ottimo stato di conservazione. Non si evidenziano particolari problemi di erosione e/o sifonamento del piede.	
	<i>Grado di integrità strutturale:</i> <b>1</b>	<i>Grado di efficienza:</i> <b>1</b>
<b>NOTE</b>	Presenza di materiale detritico fine accumulatosi a tergo dell'opera.
