**STUDIO IDROGEOLOGICO
A SCALA DI SOTTOBACINO IDROGRAFICO
DELLA VALLE TROMPIA**

OPERE ESISTENTI

TAV. 05.20

Censimento delle opere idrauliche e dei dissesti

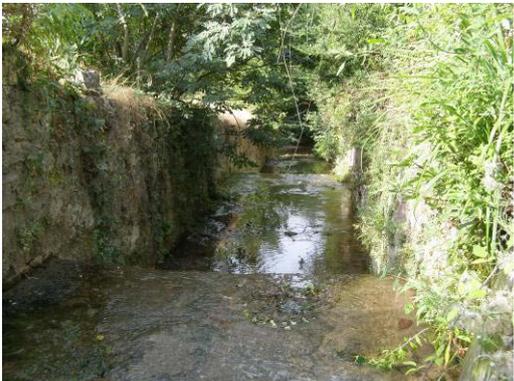
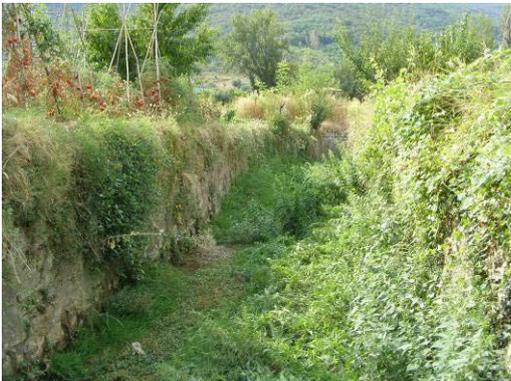
<i>Fig 1: Tratto terminale</i>		<i>Fig 2: Tratto terminale</i>

TIPOLOGIA	Alveo canalizzato				
MATERIALI	Muri d'argine in CLS e pietrame, rivestimento del fondo in pietrame				
DIFESA AL PIEDE	Sì, corazzatura del fondo con pietrame a secco				
STATO DELL'OPERA	L'opera si presenta buono stato di conservazione. Non si evidenziano particolari problemi di erosione e/o cedimenti differenziali delle strutture verticali. Si denota la presenza di piccoli accumuli vegetati in alveo e la presenza di vegetazione arbustiva lungo la parte terminale nei pressi della foce del Torrente Listrea nel Fiume Garza.				
	<i>Grado di integrità strutturale:</i> 1		<i>Grado di efficienza:</i> 1		
NOTE	I muri d'argine presenti in sinistra e destra idrografica presentano un'altezza media di ml 2,00 a meno del tratto in coincidenza dell'area artigianale presente sulla sponda sinistra laddove l'opera risulta sovralzata da un muro in CLS che porta l'altezza complessiva dell'opera a ml 4,00

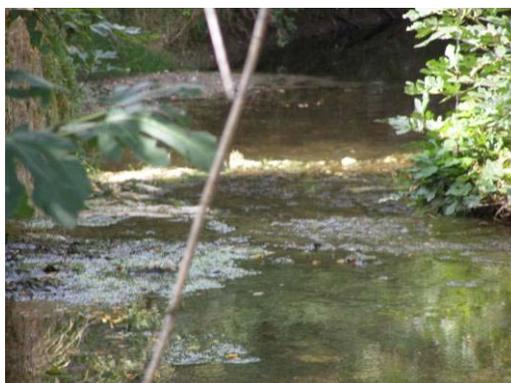
Fig 1: Vista da monte

TIPOLOGIA	Soglia	
MATERIALI	Soglia in CLS e pietrame	
CONTROBRIGLIE	No	
PLATEA	Sì, selciato in pietrame a secco costituente il fondo dell'alveo canalizzato LIS001	
OPERE SPONDA SX	Sì, muro d'argine dell'alveo canalizzato identificato con codice LIS001	
OPERE SPONDA DX	Sì, muro d'argine dell'alveo canalizzato identificato con codice LIS001	
STATO DELL'OPERA	L'opera si presenta in ottimo stato di conservazione. Non si evidenziano problemi di erosione e/o sifonamento dell'opera.	
	<i>Grado di integrità strutturale:</i> 1	<i>Grado di efficienza:</i> 1
NOTE

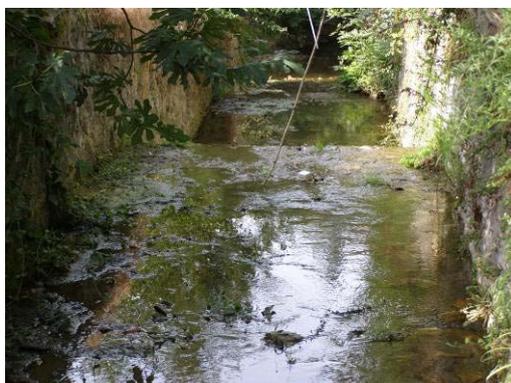
Fig 1: Vista da monte

TIPOLOGIA	Soglia	
MATERIALI	Soglia in CLS e pietrame	
CONTROBRIGLIE	No	
PLATEA	Sì, selciato in pietrame a secco costituente il fondo dell'alveo canalizzato LIS001	
OPERE SPONDA SX	Sì, muro d'argine dell'alveo canalizzato identificato con codice LIS001	
OPERE SPONDA DX	Sì, muro d'argine dell'alveo canalizzato identificato con codice LIS001	
STATO DELL'OPERA	L'opera si presenta in ottimo stato di conservazione. Non si evidenziano problemi di erosione e/o sifonamento dell'opera.	
	<i>Grado di integrità strutturale:</i> 1	<i>Grado di efficienza:</i> 1
NOTE

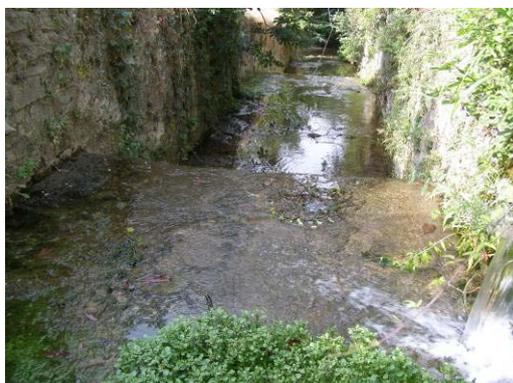
Fig 1: Vista da monte

TIPOLOGIA	Soglia	
MATERIALI	Soglia in CLS e pietrame	
CONTROBRIGLIE	No	
PLATEA	Sì, selciato in pietrame a secco costituente il fondo dell'alveo canalizzato LIS001	
OPERE SPONDA SX	Sì, muro d'argine dell'alveo canalizzato identificato con codice LIS001	
OPERE SPONDA DX	Sì, muro d'argine dell'alveo canalizzato identificato con codice LIS001	
STATO DELL'OPERA	L'opera si presenta in ottimo stato di conservazione. Non si evidenziano problemi di erosione e/o sifonamento dell'opera.	
	<i>Grado di integrità strutturale:</i> 1	<i>Grado di efficienza:</i> 1
NOTE

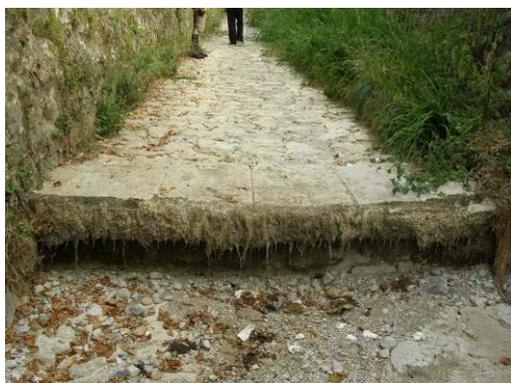
Fig 1: Vista da valle

TIPOLOGIA	Soglia	
MATERIALI	Soglia in CLS e pietrame	
CONTROBRIGLIE	No	
PLATEA	Sì, selciato in pietrame a secco costituente il fondo dell'alveo canalizzato LIS001	
OPERE SPONDA SX	Sì, muro d'argine dell'alveo canalizzato identificato con codice LIS001	
OPERE SPONDA DX	Sì, muro d'argine dell'alveo canalizzato identificato con codice LIS001	
STATO DELL'OPERA	L'opera si presenta in ottimo stato di conservazione. Non si evidenziano problemi di erosione e/o sifonamento dell'opera.	
	<i>Grado di integrità strutturale:</i> 1	<i>Grado di efficienza:</i> 1
NOTE

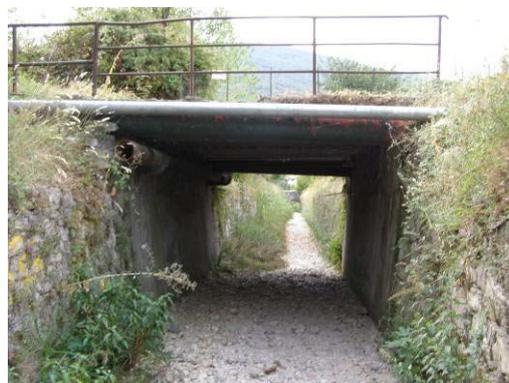
Fig 2: Vista da monte

TIPOLOGIA	Ponte	
MATERIALI	Ponte in CA	
OPERE SPONDA SX	Sì, muro d'argine dell'alveo canalizzato identificato con codice LIS001	
OPERE SPONDA DX	Sì, muro d'argine dell'alveo canalizzato identificato con codice LIS001	
STATO DELL'OPERA	L'opera si presenta in buono stato di conservazione, non si segnalano problemi legati ad erosione e/o cedimenti delle spalle.	
	<i>Grado di integrità strutturale:</i> 1	<i>Grado di efficienza:</i> 1
NOTE	Presenza di materiale detritico depositato dalla corrente al di sotto dell'opera.

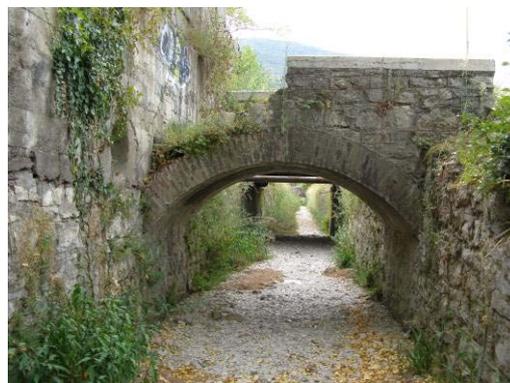
Fig 2: Vista da monte

TIPOLOGIA	Ponte ad arco	
MATERIALI	Ponte in CLS e pietrame	
OPERE SPONDA SX	Sì, muro d'argine dell'alveo canalizzato identificato con codice LIS001	
OPERE SPONDA DX	Sì, muro d'argine dell'alveo canalizzato identificato con codice LIS001	
STATO DELL'OPERA	L'opera si presenta in discreto stato di conservazione, non si segnalano problemi legati all'erosione e/o al cedimento delle spalle.	
	<i>Grado di integrità strutturale:</i> 2	<i>Grado di efficienza:</i> 2
NOTE	Si segnala che l'opera risulta di fatto in completo disuso e potrebbe essere demolita.

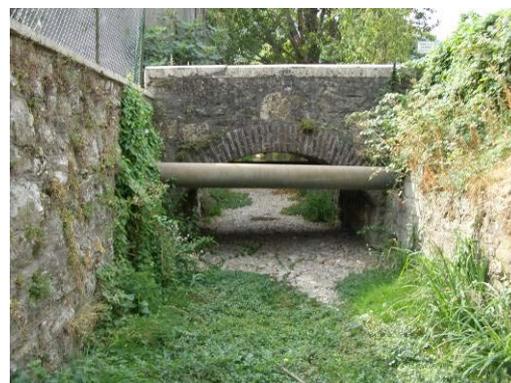
Fig 2: Vista da monte

TIPOLOGIA	Ponte ad arco	
MATERIALI	Ponte in CLS e pietrame	
OPERE SPONDA SX	Sì, muro d'argine dell'alveo canalizzato identificato con codice LIS001	
OPERE SPONDA DX	Sì, muro d'argine dell'alveo canalizzato identificato con codice LIS001	
STATO DELL'OPERA	L'opera si presenta in discreto stato di conservazione, non si segnalano problemi legati all'erosione e/o al cedimento delle spalle.	
	<i>Grado di integrità strutturale:</i> 2	<i>Grado di efficienza:</i> 3
NOTE	Presenza di materiale detritico depositato dalla corrente al di sotto dell'opera. Si segnala inoltre l'ostacolo offerto da una tubazione che attraversa l'alveo a monte del ponte e che ne riduce la sezione libera di deflusso.

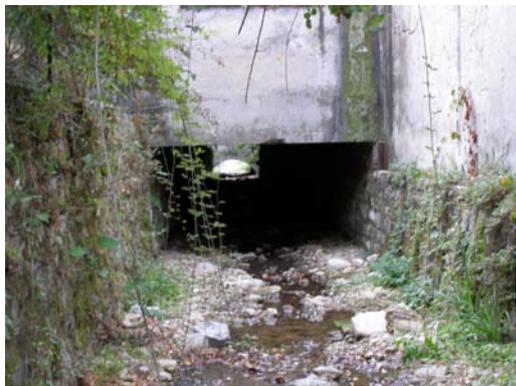
<p style="text-align: center;"><i>Fig 1: Imbocco di monte</i></p>

TIPOLOGIA	Tombinamento	
MATERIALI	Tombinamento con pareti in CLS e pietrame soletta in CA	
OPERE SPONDA SX	No	
OPERE SPONDA DX	No	
STATO DELL'OPERA	L'opera si presenta in buono stato di conservazione. Non si evidenziano particolari problemi di erosione delle pareti o del selciato di fondo.	
	<i>Grado di integrità strutturale:</i> 1	<i>Grado di efficienza:</i> 2
NOTE		
FOTO

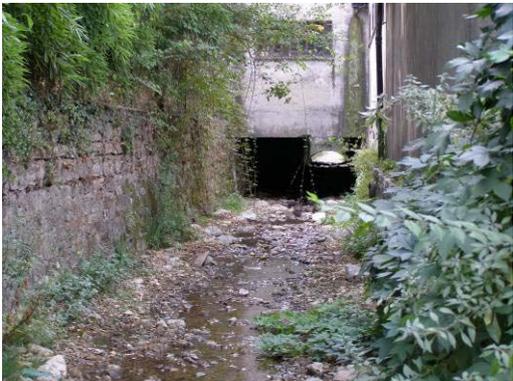
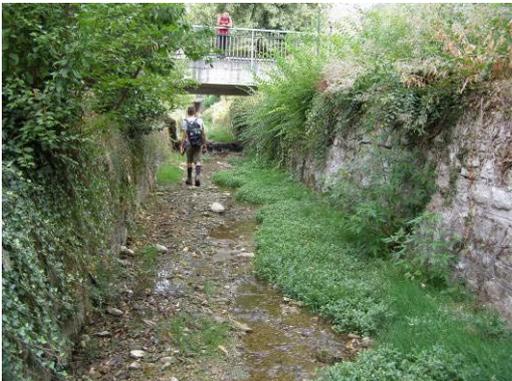
<i>Fig 1: Tratto terminale</i>		<i>Fig 2: Tratto terminale</i>

TIPOLOGIA	Alveo canalizzato				
MATERIALI	Muri d'argine in CLS e pietrame				
DIFESA AL PIEDE	No				
STATO DELL'OPERA	L'opera si presenta buono stato di conservazione. Non si evidenziano particolari problemi di erosione e/o cedimenti differenziali delle strutture verticali. Si denota la presenza di piccoli accumuli vegetati in alveo.				
	<i>Grado di integrità strutturale:</i> 1		<i>Grado di efficienza:</i> 1		
NOTE	I muri d'argine presenti in sinistra e destra idrografica presentano un'altezza media di ml 1,20 a meno del tratto terminale in cui l'opera in sinistra idrografica presenta un'altezza media di ml 2,00 e il tratto in destra idrografica posto a monte, presso il ponte LIS015 , in cui il muro è sovralzato di circa 3,00 ml a contenimento di un terreno privato.

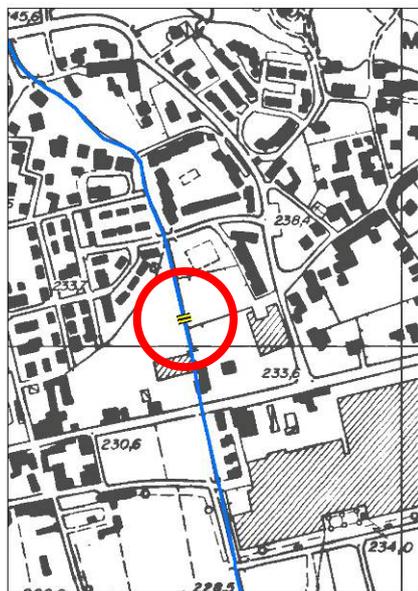
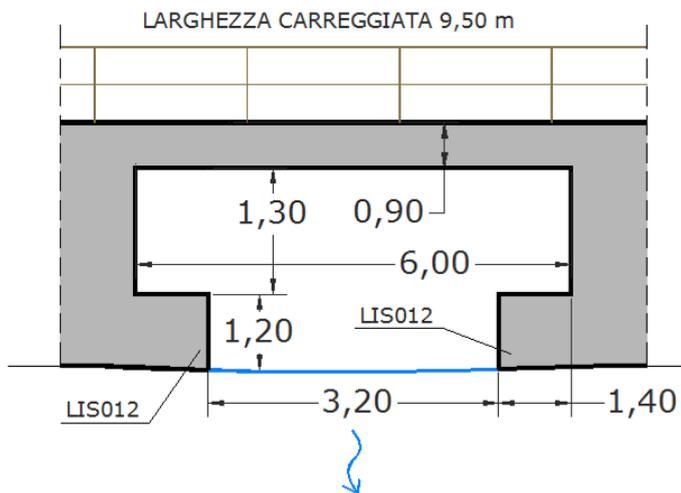
Bacino idrico	Corso d'acqua	Comune	Data rilievo	Tipologia	Codice
Listrea	Listrea	Nave	30.08.2012	Ponte	LIS013

TIPOLOGIA	Ponte	
MATERIALI	Ponte in CA	
OPERE SPONDA SX	Sì, muro d'argine dell'alveo canalizzato identificato con codice LIS012	
OPERE SPONDA DX	Sì, muro d'argine dell'alveo canalizzato identificato con codice LIS012	
STATO DELL'OPERA	L'opera si presenta in ottimo stato di conservazione, non si segnalano problemi legati all'erosione e/o al cedimento delle spalle.	
	<i>Grado di integrità strutturale:</i> 1	<i>Grado di efficienza:</i> 1
NOTE		
FOTO

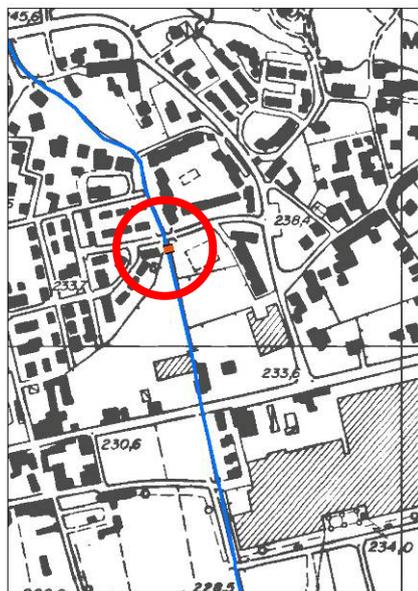
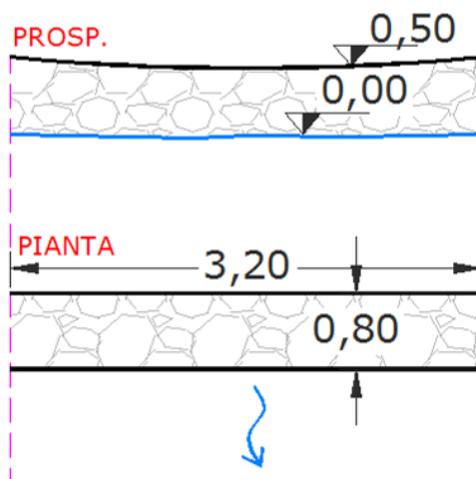
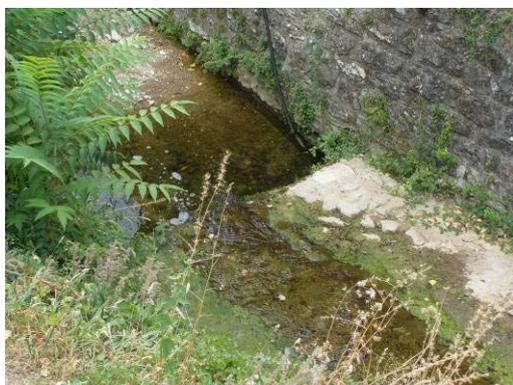
Bacino idrico	Corso d'acqua	Comune	Data rilievo	Tipologia	Codice
Listrea	Listrea	Nave	30.08.2012	Soglia	LIS014

TIPOLOGIA	Soglia	
MATERIALI	Soglia in CLS e pietrame	
CONTROBRIGLIE	No	
PLATEA	Sì, a monte si trova il selciato in pietrame e CLS posto al di sotto del ponte LIS015	
OPERE SPONDA SX	Sì, muro d'argine dell'alveo canalizzato identificato con codice LIS012	
OPERE SPONDA DX	Sì, muro d'argine dell'alveo canalizzato identificato con codice LIS012	
STATO DELL'OPERA	L'opera si presenta in buono stato di conservazione. Non si evidenziano problemi di erosione e/o sifonamento dell'opera.	
	<i>Grado di integrità strutturale:</i> 2	<i>Grado di efficienza:</i> 2
NOTE

Fig 1: Vista da monte

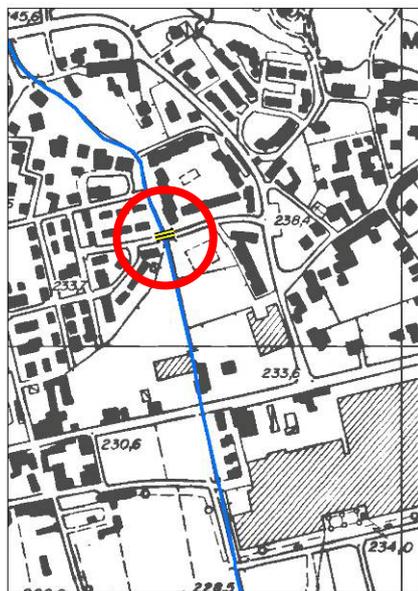
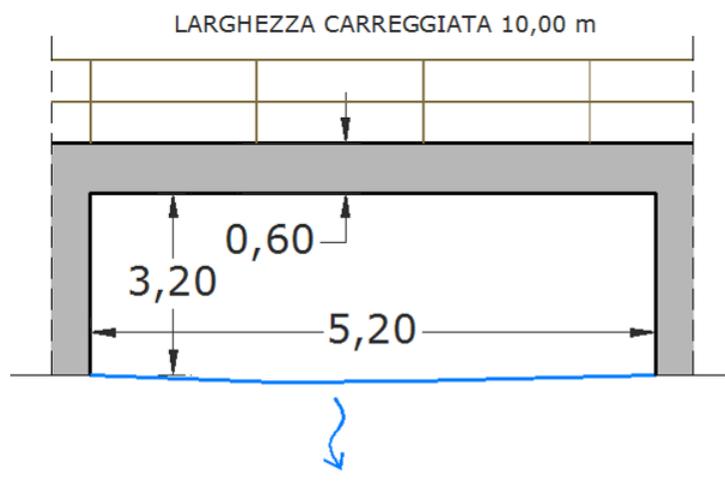
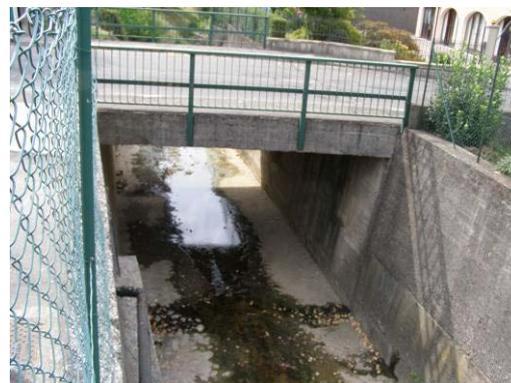
Bacino idrico	Corso d'acqua	Comune	Data rilievo	Tipologia	Codice
Listrea	Listrea	Nave	30.08.2012	Ponte	LIS015

TIPOLOGIA	Ponte	
MATERIALI	Ponte in CA	
OPERE SPONDA SX	Sì, muro d'argine dell'alveo canalizzato identificato con codice LIS017	
OPERE SPONDA DX	Sì, muro d'argine dell'alveo canalizzato identificato con codice LIS017	
STATO DELL'OPERA	L'opera si presenta in ottimo stato di conservazione, non si segnalano problemi legati all'erosione e/o al cedimento delle spalle.	
	<i>Grado di integrità strutturale:</i> 1	<i>Grado di efficienza:</i> 1
NOTE	Presenza di un selciato in pietrame e CLS al di sotto dell'opera.

Fig 2: Vista da monte

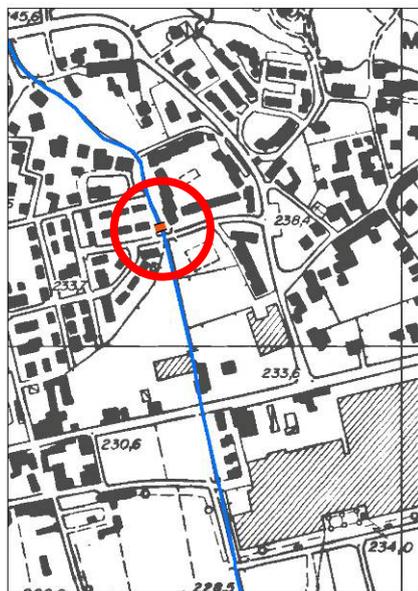
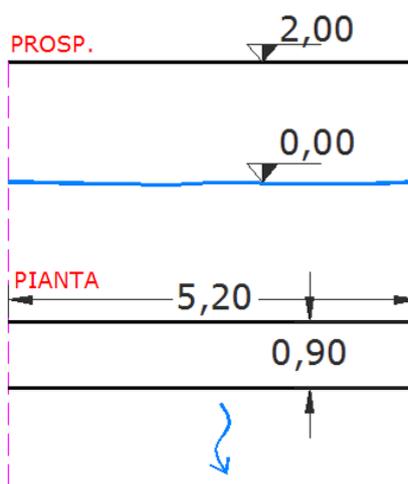
Bacino idrico	Corso d'acqua	Comune	Data rilievo	Tipologia	Codice
Listrea	Listrea	Nave	30.08.2012	Soglia	LIS016

TIPOLOGIA	Soglia	
MATERIALI	Soglia in CLS e pietrame	
CONTROBRIGLIE	No	
PLATEA	Sì, a monte si trova il selciato in CLS (LIS017) ed a valle selciato in CLS e pietrame	
OPERE SPONDA SX	Sì, muro d'argine dell'alveo canalizzato identificato con codice LIS017	
OPERE SPONDA DX	Sì, muro d'argine dell'alveo canalizzato identificato con codice LIS017	
STATO DELL'OPERA	L'opera si presenta in discreto stato di conservazione. Si evidenziano lesioni nel corpo dell'opera.	
	<i>Grado di integrità strutturale:</i> 2	<i>Grado di efficienza:</i> 2
NOTE

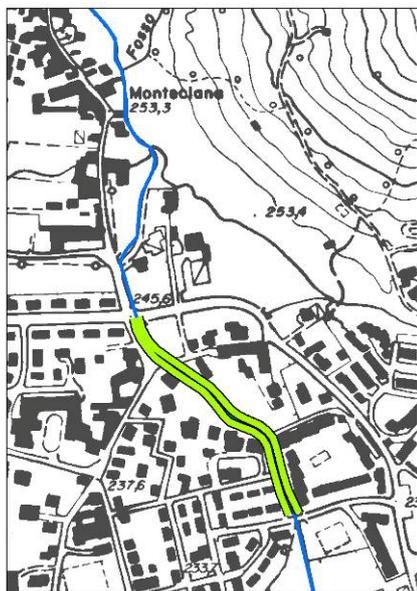
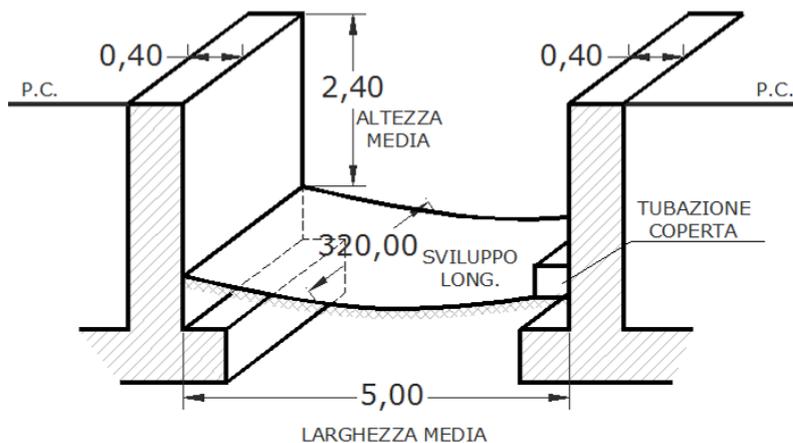
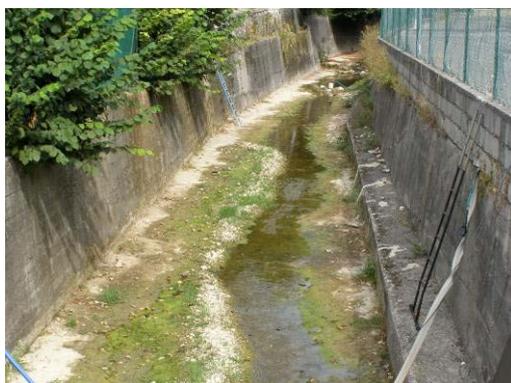
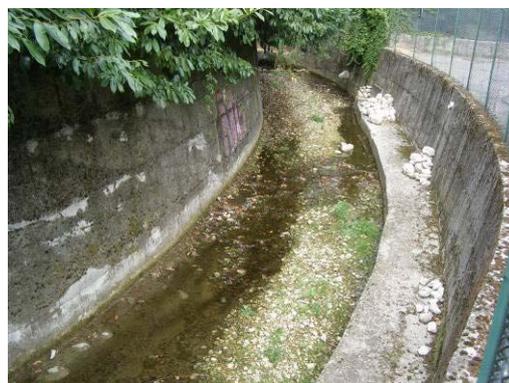
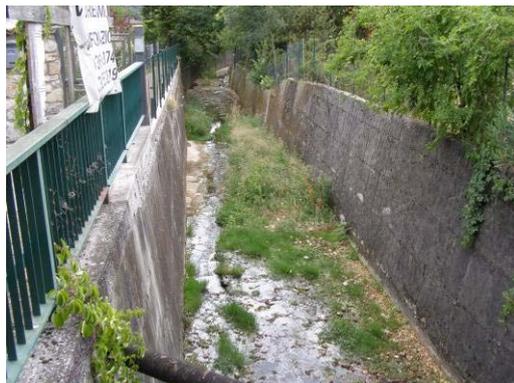
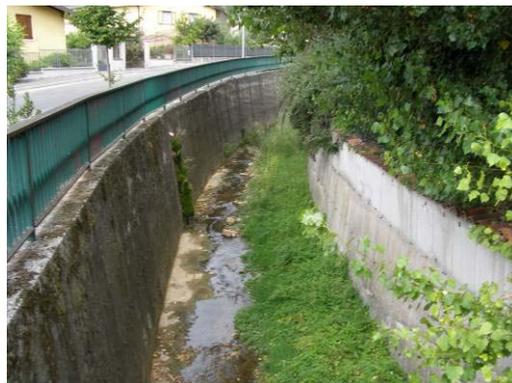
Bacino idrico	Corso d'acqua	Comune	Data rilievo	Tipologia	Codice
Listrea	Listrea	Nave	30.08.2012	Alveo canalizzato	LIS017

TIPOLOGIA	Alveo canalizzato	
MATERIALI	Muri d'argine in CA, corazzatura del fondo in CLS	
DIFESA AL PIEDE	Sì, corazzatura del fondo in CLS	
STATO DELL'OPERA	L'opera si presenta ottimo stato di conservazione. Non si evidenziano particolari problemi di erosione e/o cedimenti differenziali delle strutture verticali.	
	<i>Grado di integrità strutturale:</i> 1	<i>Grado di efficienza:</i> 1
NOTE	Si segnala la presenza nel tratto di valle dell'alveo canalizzato di uno "zoccolo" in CLS, posto in sinistra idrografica che, con tutta probabilità, risulta essere la copertura di una condotta fognaria.

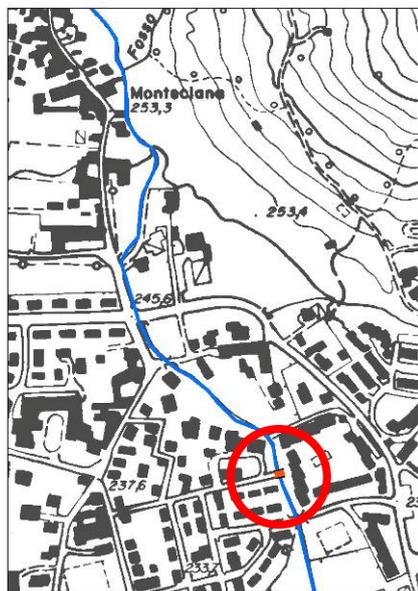
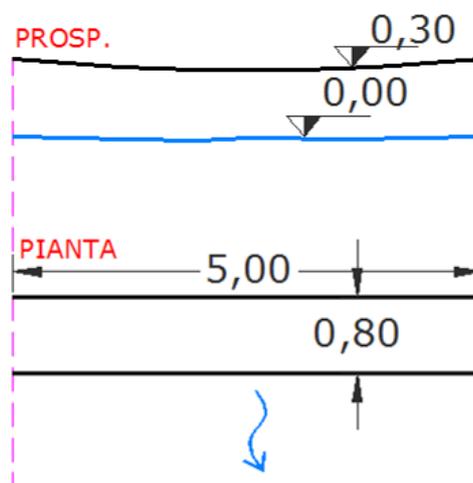
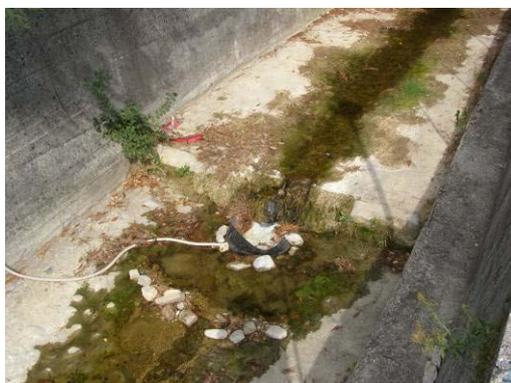
Bacino idrico	Corso d'acqua	Comune	Data rilievo	Tipologia	Codice
Listrea	Listrea	Nave	30.08.2012	Soglia	LIS018

TIPOLOGIA	Soglia	
MATERIALI	Soglia in CLS	
CONTROBRIGLIE	No	
PLATEA	Sì, a monte e valle si trova il selciato in CLS, corazzatura del fondo dell'opera LIS017	
OPERE SPONDA SX	Sì, muro d'argine dell'alveo canalizzato identificato con codice LIS017	
OPERE SPONDA DX	Sì, muro d'argine dell'alveo canalizzato identificato con codice LIS017	
STATO DELL'OPERA	L'opera si presenta in buono stato di conservazione. Non si evidenziano problemi di erosione e/o sifonamento dell'opera.	
	<i>Grado di integrità strutturale:</i> 2	<i>Grado di efficienza:</i> 2
NOTE

Fig 1: Vista da valle

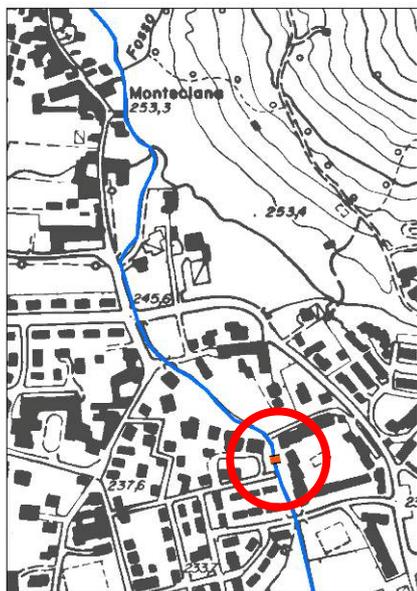
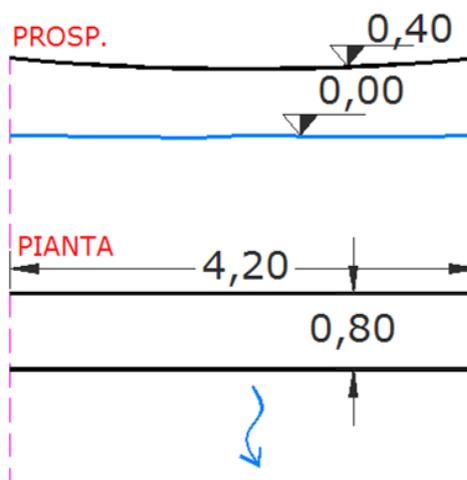
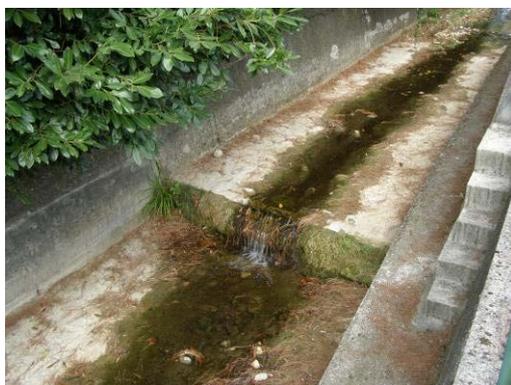
Bacino idrico	Corso d'acqua	Comune	Data rilievo	Tipologia	Codice
Listrea	Listrea	Nave	30.08.2012	Soglia	LIS019

TIPOLOGIA	Soglia	
MATERIALI	Soglia in CLS	
CONTROBRIGLIE	No	
PLATEA	Sì, a monte e valle si trova il selciato in CLS, corazzatura del fondo dell'opera LIS017	
OPERE SPONDA SX	Sì, muro d'argine dell'alveo canalizzato identificato con codice LIS017	
OPERE SPONDA DX	Sì, muro d'argine dell'alveo canalizzato identificato con codice LIS017	
STATO DELL'OPERA	L'opera si presenta in buono stato di conservazione. Non si evidenziano problemi di erosione e/o sifonamento dell'opera.	
	<i>Grado di integrità strutturale:</i> 2	<i>Grado di efficienza:</i> 2
NOTE

Fig 1: Vista da valle

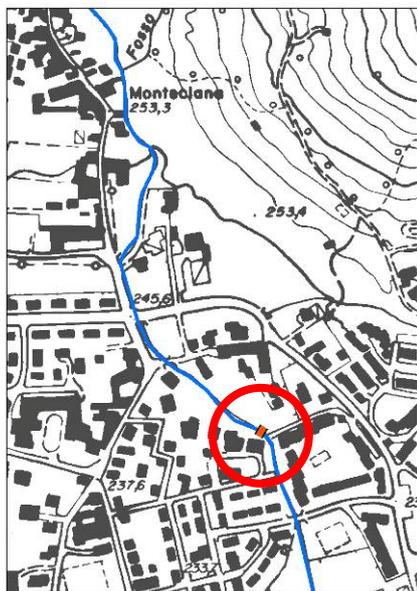
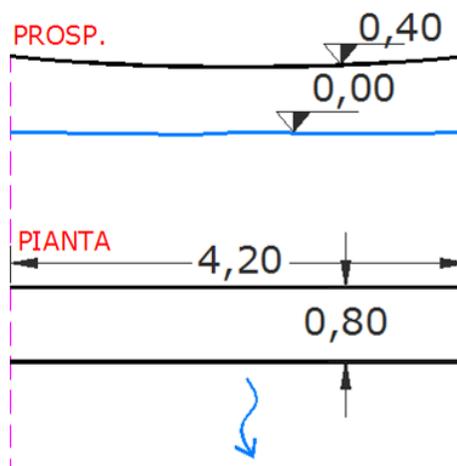
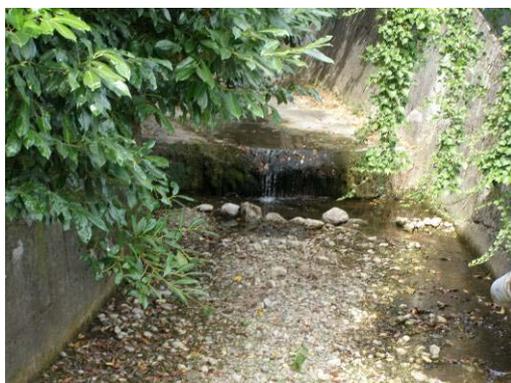
Bacino idrico	Corso d'acqua	Comune	Data rilievo	Tipologia	Codice
Listrea	Listrea	Nave	30.08.2012	Soglia	LIS020

TIPOLOGIA	Soglia	
MATERIALI	Soglia in CLS	
CONTROBRIGLIE	No	
PLATEA	Sì, a monte e valle si trova il selciato in CLS, corazzatura del fondo dell'opera LIS017	
OPERE SPONDA SX	Sì, muro d'argine dell'alveo canalizzato identificato con codice LIS017	
OPERE SPONDA DX	Sì, muro d'argine dell'alveo canalizzato identificato con codice LIS017	
STATO DELL'OPERA	L'opera si presenta in buono stato di conservazione. Non si evidenziano problemi di erosione e/o sifonamento dell'opera.	
	<i>Grado di integrità strutturale:</i> 2	<i>Grado di efficienza:</i> 2
NOTE

Fig 1: Vista da valle

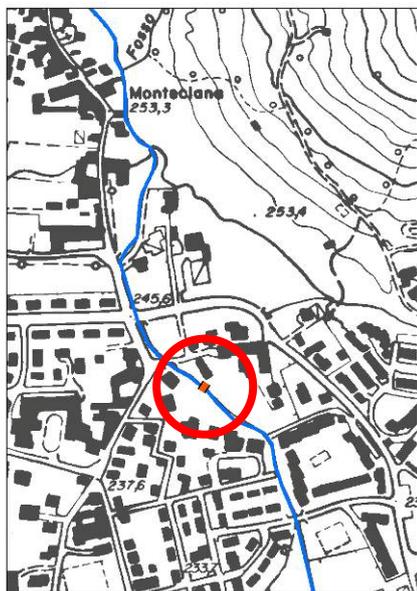
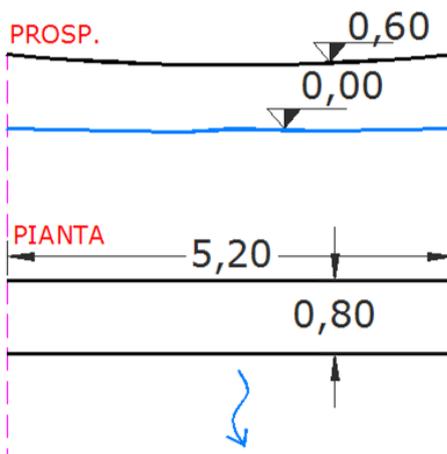
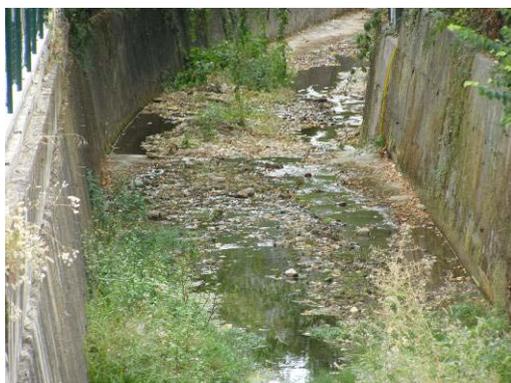
Bacino idrico	Corso d'acqua	Comune	Data rilievo	Tipologia	Codice
Listrea	Listrea	Nave	30.08.2012	Soglia	LIS021

TIPOLOGIA	Soglia	
MATERIALI	Soglia in CLS	
CONTROBRIGLIE	No	
PLATEA	Sì, a monte e valle si trova il selciato in CLS, corazzatura del fondo dell'opera LIS017	
OPERE SPONDA SX	Sì, muro d'argine dell'alveo canalizzato identificato con codice LIS017	
OPERE SPONDA DX	Sì, muro d'argine dell'alveo canalizzato identificato con codice LIS017	
STATO DELL'OPERA	L'opera si presenta in buono stato di conservazione. Non si evidenziano problemi di erosione e/o sifonamento dell'opera.	
	<i>Grado di integrità strutturale:</i> 2	<i>Grado di efficienza:</i> 2
NOTE

Fig 1: Vista da monte

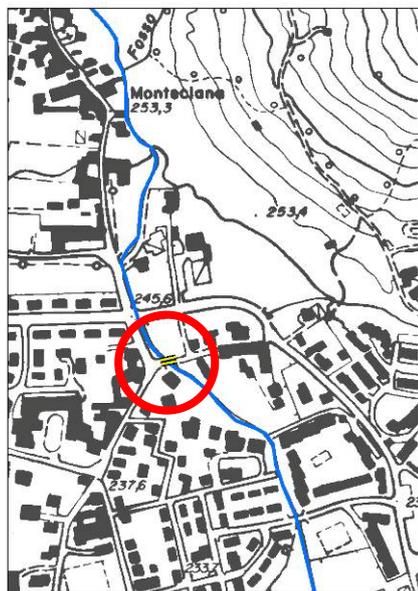
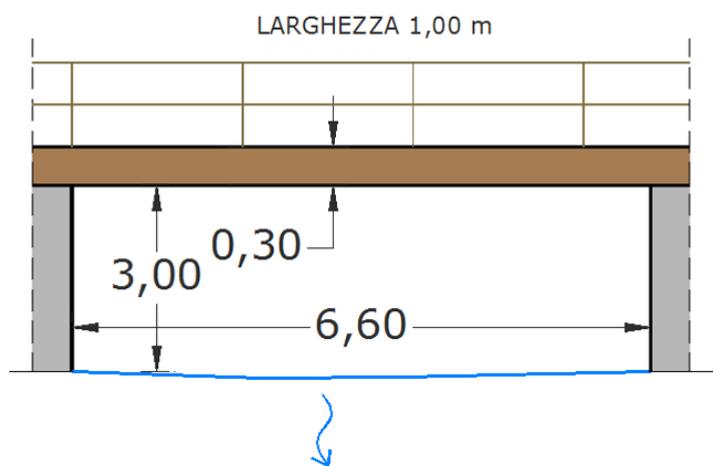
Bacino idrico	Corso d'acqua	Comune	Data rilievo	Tipologia	Codice
Listrea	Listrea	Nave	30.08.2012	Ponte	LIS022

TIPOLOGIA	Ponte pedonale	
MATERIALI	Ponte in acciaio	
OPERE SPONDA SX	Sì, muro d'argine dell'alveo canalizzato identificato con codice LIS017	
OPERE SPONDA DX	Sì, muro d'argine dell'alveo canalizzato identificato con codice LIS017	
STATO DELL'OPERA	L'opera si presenta in ottimo stato di conservazione, non si segnalano problemi legati all'erosione e/o al cedimento delle spalle.	
	<i>Grado di integrità strutturale:</i> 1	<i>Grado di efficienza:</i> 1
NOTE

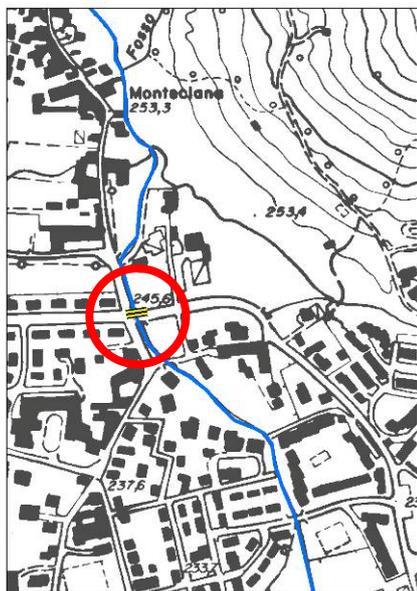
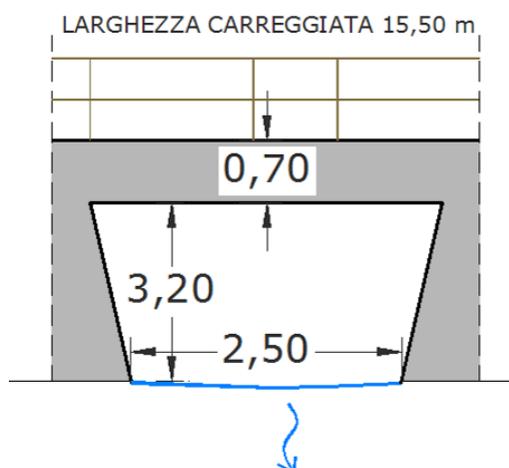
Bacino idrico	Corso d'acqua	Comune	Data rilievo	Tipologia	Codice
Listrea	Listrea	Nave	30.08.2012	Ponte	LIS023

TIPOLOGIA	Ponte	
MATERIALI	Ponte in CA	
OPERE SPONDA SX	Sì, muro d'argine dell'alveo canalizzato identificato con codice LIS017	
OPERE SPONDA DX	Sì, muro d'argine dell'alveo canalizzato identificato con codice LIS017	
STATO DELL'OPERA	L'opera si presenta in ottimo stato di conservazione, non si segnalano problemi legati all'erosione e/o al cedimento delle spalle.	
	<i>Grado di integrità strutturale:</i> 1	<i>Grado di efficienza:</i> 1
NOTE

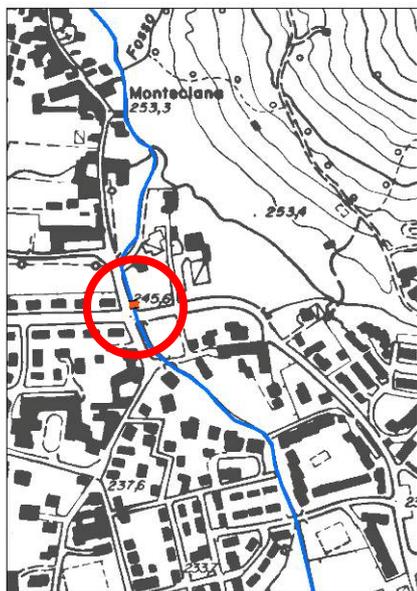
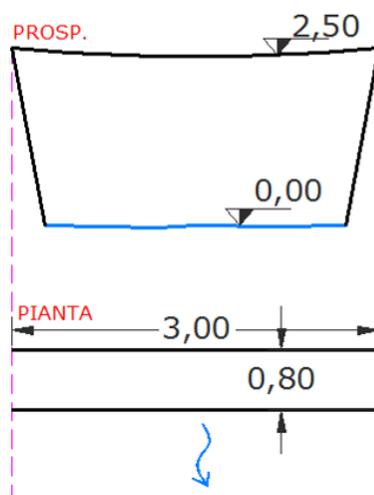
Bacino idrico	Corso d'acqua	Comune	Data rilievo	Tipologia	Codice
Listrea	Listrea	Nave	30.08.2012	Soglia	LIS024

TIPOLOGIA	Soglia	
MATERIALI	Soglia in CLS e pietrame	
CONTROBRIGLIE	No	
PLATEA	Sì, a monte si trova il selciato in CLS e pietrame a corazzatura del fondo della LIS025	
OPERE SPONDA SX	Sì, muro d'argine dell'alveo canalizzato identificato con codice LIS025	
OPERE SPONDA DX	Sì, muro d'argine dell'alveo canalizzato identificato con codice LIS025	
STATO DELL'OPERA	L'opera si presenta in discreto stato di conservazione. Si evidenziano lesioni al piede il quale andrebbe consolidato mediante sottomurazione della porzione sifonata.	
	<i>Grado di integrità strutturale:</i> 3	<i>Grado di efficienza:</i> 2
NOTE		
FOTO

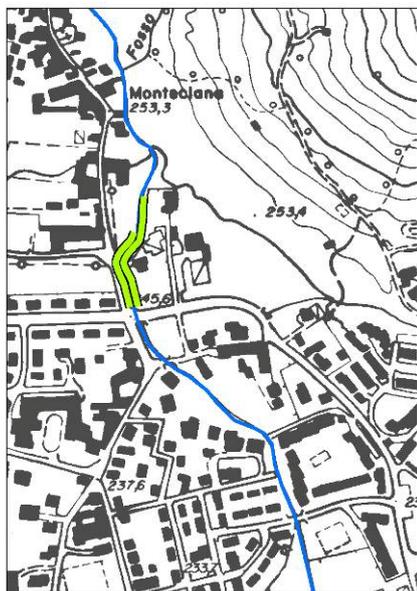
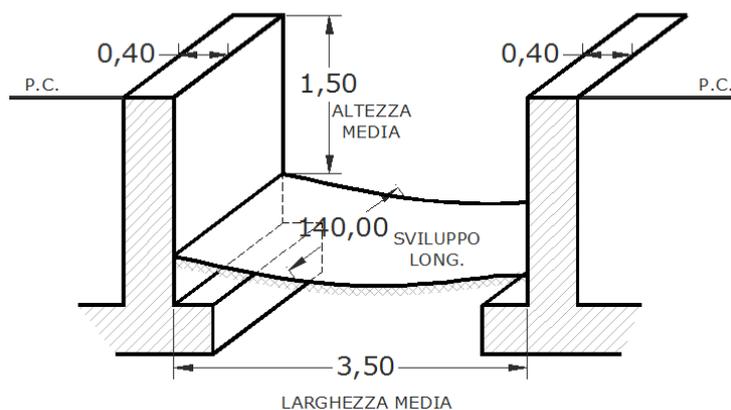
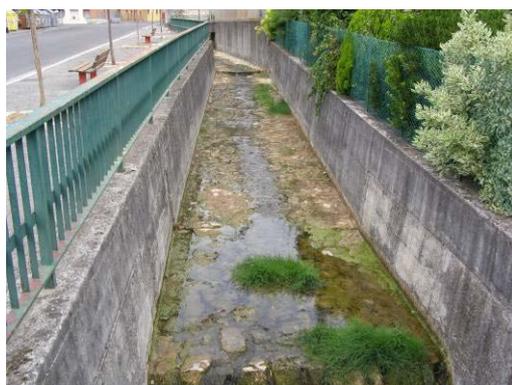
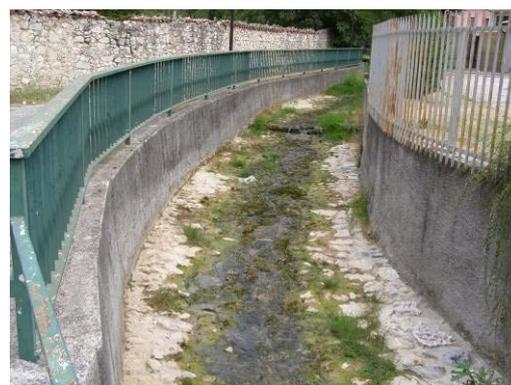
Bacino idrico	Corso d'acqua	Comune	Data rilievo	Tipologia	Codice
Listrea	Listrea	Nave	30.08.2012	Alveo canalizzato	LIS025

TIPOLOGIA	Alveo canalizzato	
MATERIALI	Muri d'argine in CLS, rivestimento del fondo in CLS e pietrame	
DIFESA AL PIEDE	Sì, corazzatura del fondo con pietrame e CLS	
STATO DELL'OPERA	L'opera si presenta buono stato di conservazione. Non si evidenziano particolari problemi di erosione del fondo e/o cedimenti differenziali delle strutture verticali.	
	<i>Grado di integrità strutturale:</i> 1	<i>Grado di efficienza:</i> 1

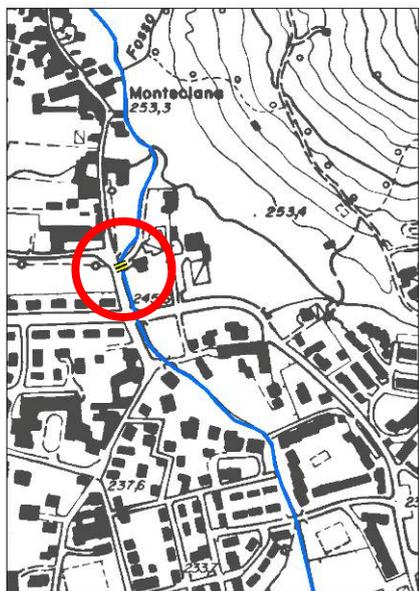
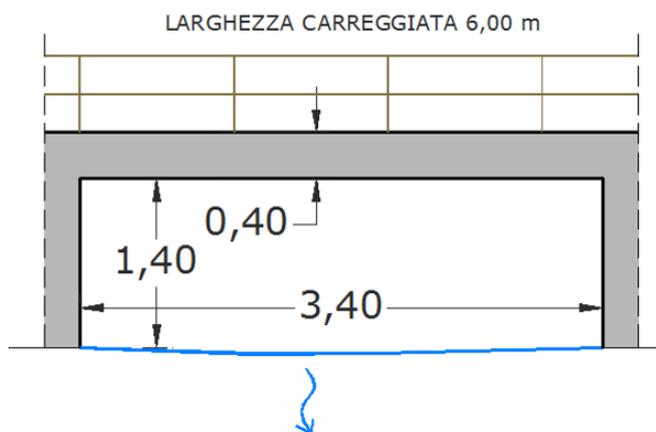
Bacino idrico	Corso d'acqua	Comune	Data rilievo	Tipologia	Codice
Listrea	Listrea	Nave	30.08.2012	Ponte	LIS026

TIPOLOGIA	Ponte	
MATERIALI	Ponte in CA	
OPERE SPONDA SX	Sì, muro d'argine dell'alveo canalizzato identificato con codice LIS025	
OPERE SPONDA DX	Sì, muro d'argine dell'alveo canalizzato identificato con codice LIS025	
STATO DELL'OPERA	L'opera si presenta in ottimo stato di conservazione, non si segnalano problemi legati all'erosione e/o al cedimento delle spalle.	
	<i>Grado di integrità strutturale:</i> 1	<i>Grado di efficienza:</i> 2
NOTE		
FOTO

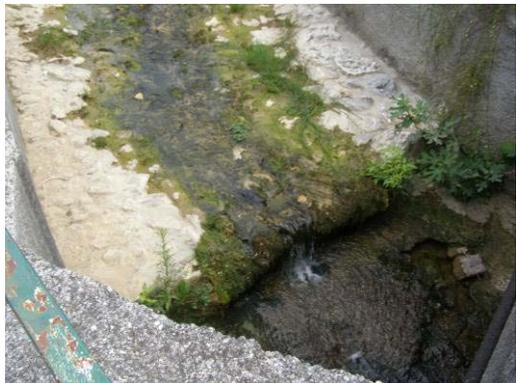
Bacino idrico	Corso d'acqua	Comune	Data rilievo	Tipologia	Codice
Listrea	Listrea	Nave	30.08.2012	Soglia	LIS027

TIPOLOGIA	Soglia	
MATERIALI	Soglia in CLS	
CONTROBRIGLIE	No	
PLATEA	Sì, a monte e valle si trova il selciato in CLS e pietrame, corazzatura del fondo di LIS025	
OPERE SPONDA SX	Sì, muro d'argine dell'alveo canalizzato identificato con codice LIS025	
OPERE SPONDA DX	Sì, muro d'argine dell'alveo canalizzato identificato con codice LIS025	
STATO DELL'OPERA	L'opera si presenta in buono stato di conservazione. Non si evidenziano problemi di erosione e/o sifonamento dell'opera.	
	<i>Grado di integrità strutturale:</i> 2	<i>Grado di efficienza:</i> 2
NOTE		
FOTO

<p style="text-align: center;">Fig 1: Vista da monte</p>

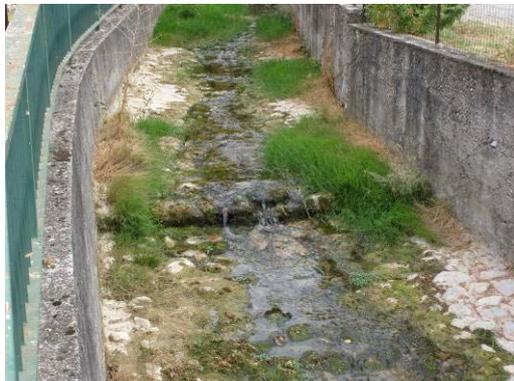
Bacino idrico	Corso d'acqua	Comune	Data rilievo	Tipologia	Codice
Listrea	Listrea	Nave	30.08.2012	Soglia	LIS028

TIPOLOGIA	Soglia	
MATERIALI	Soglia in CLS	
CONTROBRIGLIE	No	
PLATEA	Sì, a monte e valle si trova il selciato in CLS e pietrame, corazzatura del fondo di LIS025	
OPERE SPONDA SX	Sì, muro d'argine dell'alveo canalizzato identificato con codice LIS025	
OPERE SPONDA DX	Sì, muro d'argine dell'alveo canalizzato identificato con codice LIS025	
STATO DELL'OPERA	L'opera si presenta in buono stato di conservazione. Non si evidenziano problemi di erosione e/o sifonamento dell'opera.	
	<i>Grado di integrità strutturale:</i> 2	<i>Grado di efficienza:</i> 2
NOTE		
FOTO

<p style="text-align: center;">Fig 1: Vista da valle</p>

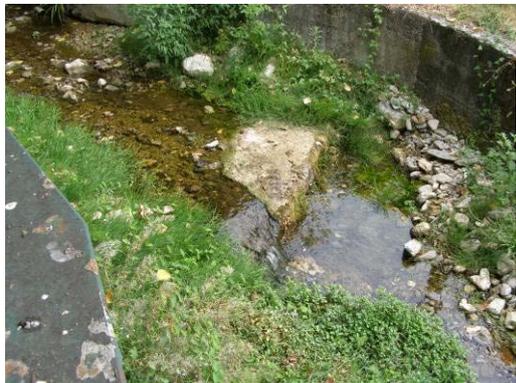
Bacino idrico	Corso d'acqua	Comune	Data rilievo	Tipologia	Codice
Listrea	Listrea	Nave	30.08.2012	Soglia	LIS029

TIPOLOGIA	Soglia	
MATERIALI	Soglia in CLS	
CONTROBRIGLIE	No	
PLATEA	Sì, a monte e valle si trova il selciato in CLS e pietrame, corazzatura del fondo di LIS025	
OPERE SPONDA SX	Sì, muro d'argine dell'alveo canalizzato identificato con codice LIS025	
OPERE SPONDA DX	Sì, muro d'argine dell'alveo canalizzato identificato con codice LIS025	
STATO DELL'OPERA	L'opera si presenta in buono stato di conservazione. Non si evidenziano problemi di erosione e/o sifonamento dell'opera.	
	<i>Grado di integrità strutturale:</i> 2	<i>Grado di efficienza:</i> 2
NOTE		
FOTO

<p style="text-align: center;">Fig 1: Vista da sponda destra</p>

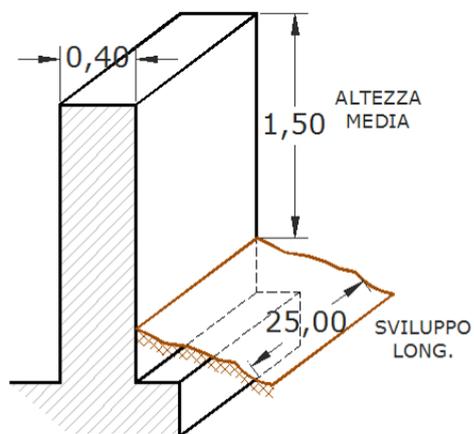
Bacino idrico	Corso d'acqua	Comune	Data rilievo	Tipologia	Codice
Listrea	Listrea	Nave	30.08.2012	Muro d'argine	LIS030

TIPOLOGIA	Muro d'argine in sx idrografica	
MATERIALI	Muri d'argine in CA	
DIFESA AL PIEDE	No	
STATO DELL'OPERA	L'opera si presenta buono stato di conservazione. Si evidenzia una leggera erosione del piede.	
	<i>Grado di integrità strutturale:</i> 2	<i>Grado di efficienza:</i> 2

FOTO		
	<i>Fig 1: Vista da valle</i>	<i>Fig 2: Vista da valle</i>

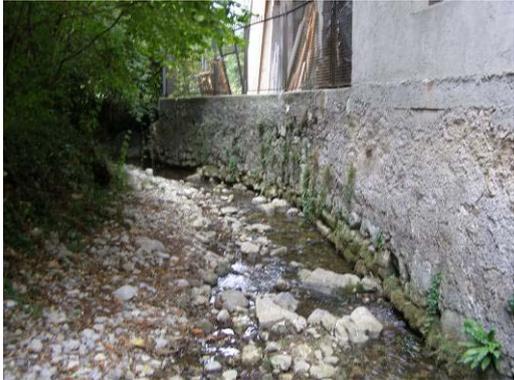
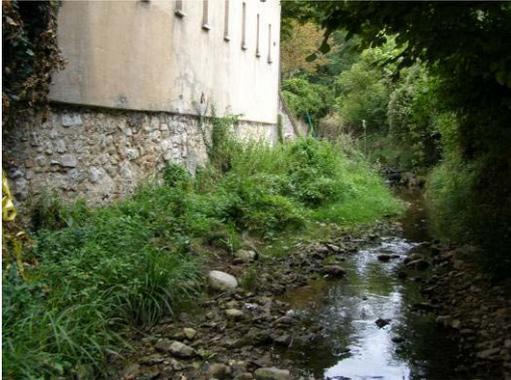
Bacino idrico	Corso d'acqua	Comune	Data rilievo	Tipologia	Codice
Listrea	Listrea	Nave	30.08.2012	Muro d'argine	LIS031

TIPOLOGIA	Muro d'argine in dx idrografica	
MATERIALI	Muri d'argine in CLS e pietrame	
DIFESA AL PIEDE	No	
STATO DELL'OPERA	L'opera si presenta buono stato di conservazione. Si evidenzia una leggera erosione del piede nel tratto terminale dell'opera.	
	<i>Grado di integrità strutturale:</i> 2	<i>Grado di efficienza:</i> 2
NOTE	Presenza di materiale detritico in alveo.	
FOTO

<i>Fig 1: Vista da monte</i>	<i>Fig 2: Tratto di monte</i>

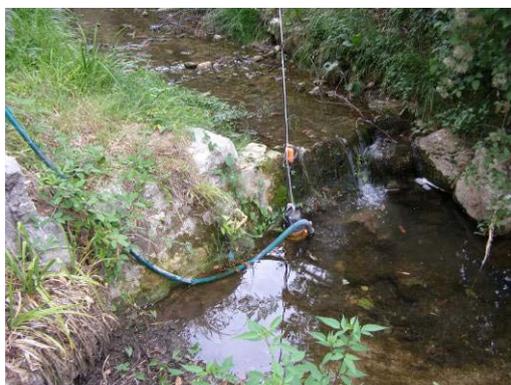
Bacino idrico	Corso d'acqua	Comune	Data rilievo	Tipologia	Codice
Listrea	Listrea	Nave	30.08.2012	Soglia	LIS032

TIPOLOGIA	Soglia	
MATERIALI	Soglia in CLS e pietrame	
CONTROBRIGLIE	No	
PLATEA	No	
OPERE SPONDA SX	No	
OPERE SPONDA DX	Sì, muro d'argine identificato con codice LIS031	
STATO DELL'OPERA	L'opera si presenta in discreto stato di conservazione. Non si evidenziano problemi di erosione e/o sifonamento dell'opera.	
	<i>Grado di integrità strutturale:</i> 2	<i>Grado di efficienza:</i> 2
NOTE

Fig 1: Vista valle

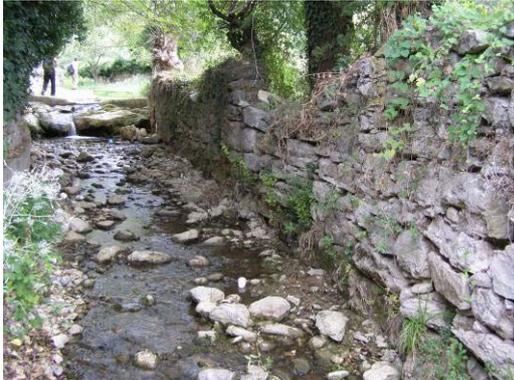
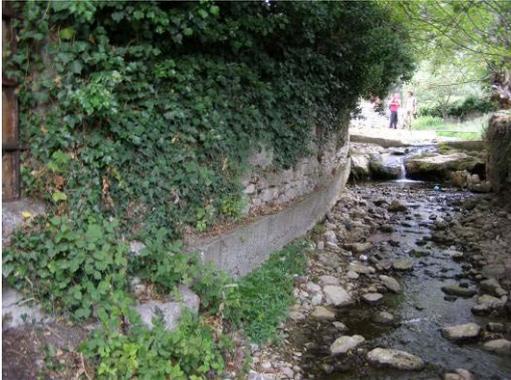
Bacino idrico	Corso d'acqua	Comune	Data rilievo	Tipologia	Codice
Listrea	Listrea	Nave	30.08.2012	Muro d'argine	LIS033

TIPOLOGIA	Muro d'argine in dx idrografica	
MATERIALI	Muri d'argine in pietrame a secco ed in CLS e pietrame	
DIFESA AL PIEDE	No	
STATO DELL'OPERA	L'opera si presenta discreto stato di conservazione. Si evidenziano erosioni generalizzate del piede ed instabilità connesse alla natura dell'opera.	
	<i>Grado di integrità strutturale:</i> 3	<i>Grado di efficienza:</i> 2

<i>Fig 1: Tratto di valle</i>	<i>Fig 2: Tratto di valle</i>

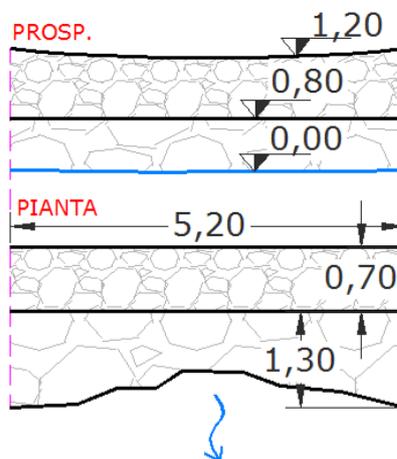
Bacino idrico	Corso d'acqua	Comune	Data rilievo	Tipologia	Codice
Listrea	Listrea	Nave	30.08.2012	Soglia	LIS034

TIPOLOGIA	Soglia	
MATERIALI	Soglia in CLS e pietrame	
CONTROBRIGLIE	No	
PLATEA	Sì, posta a valle in CLS e massi ciclopici	
OPERE SPONDA SX	Sì, muro d'argine identificato con codice LIS033	
OPERE SPONDA DX	Sì, muro d'argine identificato con codice LIS033	
STATO DELL'OPERA	L'opera si presenta in discreto stato di conservazione. Non si evidenziano problemi di erosione e/o sifonamento dell'opera.	
	<i>Grado di integrità strutturale:</i> 3	<i>Grado di efficienza:</i> 2
NOTE		
FOTO		
	<i>Fig 1: Vista da valle</i>	<i>Fig 2: Vista da monte</i>

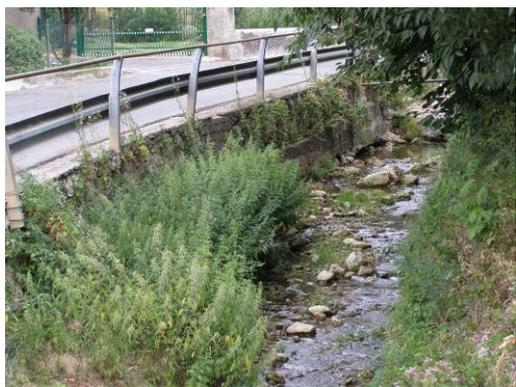
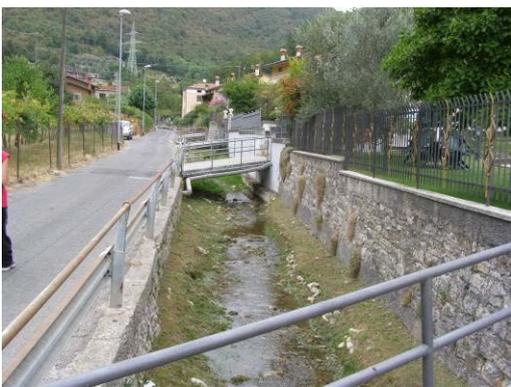
Bacino idrico	Corso d'acqua	Comune	Data rilievo	Tipologia	Codice
Listrea	Listrea	Nave	30.08.2012	Muro d'argine	LIS036

TIPOLOGIA	Muro d'argine in dx e sx idrografica	
MATERIALI	Muri d'argine in pietrame e CLS	
DIFESA AL PIEDE	No	
STATO DELL'OPERA	L'opera si presenta discreto stato di conservazione. Si evidenziano erosioni al piede soprattutto nel tratto terminale dell'opera.	
	<i>Grado di integrità strutturale:</i> 2	<i>Grado di efficienza:</i> 2

<i>Fig 1: Tratto di valle</i>	<i>Fig 2: Tratto intermedio</i>

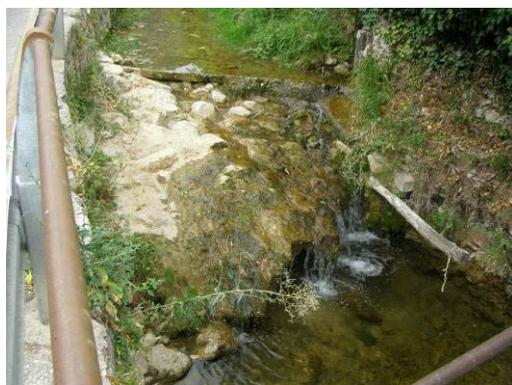
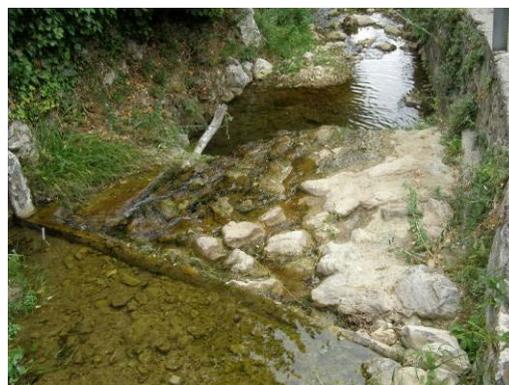
Bacino idrico	Corso d'acqua	Comune	Data rilievo	Tipologia	Codice
Listrea	Listrea	Nave	30.08.2012	Soglia	LIS037

TIPOLOGIA	Soglia	
MATERIALI	Soglia in CLS e pietrame	
CONTROBRIGLIE	No	
PLATEA	Sì, posta a valle in CLS e massi ciclopici	
OPERE SPONDA SX	Sì, muro d'argine identificato con codice LIS036	
OPERE SPONDA DX	Sì, muro d'argine identificato con codice LIS036	
STATO DELL'OPERA	L'opera si presenta in discreto stato di conservazione. Si evidenzia un'iniziale stadio di sifonamento nella parte di valle.	
	<i>Grado di integrità strutturale:</i> 3	<i>Grado di efficienza:</i> 2
NOTE	L'opera con tutta probabilità serviva ad innalzare la quota dell'alveo al fine di derivare parte della portata liquida ad uso agricolo.

Fig 1: Vista da valle

Fig 2: Vista da monte

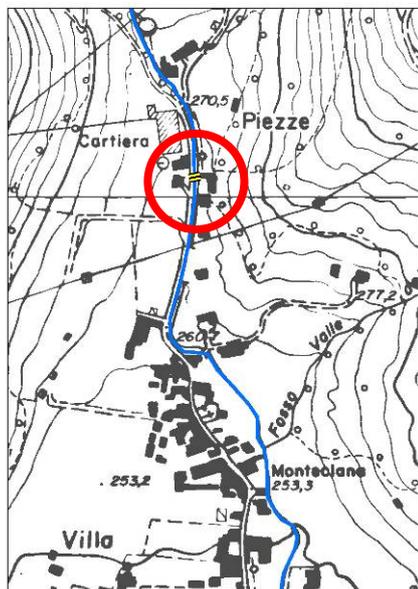
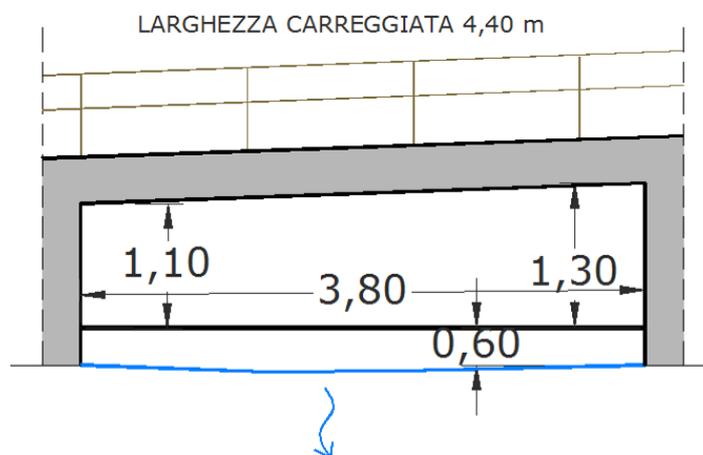
Bacino idrico	Corso d'acqua	Comune	Data rilievo	Tipologia	Codice
Listrea	Listrea	Nave	30.08.2012	Ponte	LIS042

TIPOLOGIA	Ponte privato	
MATERIALI	Ponte in CA	
OPERE SPONDA SX	Sì, muro d'argine identificato con codice LIS036	
OPERE SPONDA DX	Sì, muro d'argine identificato con codice LIS036	
STATO DELL'OPERA	L'opera si presenta in buono stato di conservazione, non si segnalano problemi legati all'erosione e/o al cedimento delle spalle.	
	<i>Grado di integrità strutturale:</i> 1	<i>Grado di efficienza:</i> 1
NOTE	Presenza di una piccola soglia in massi e CLS posta a valle del ponte.

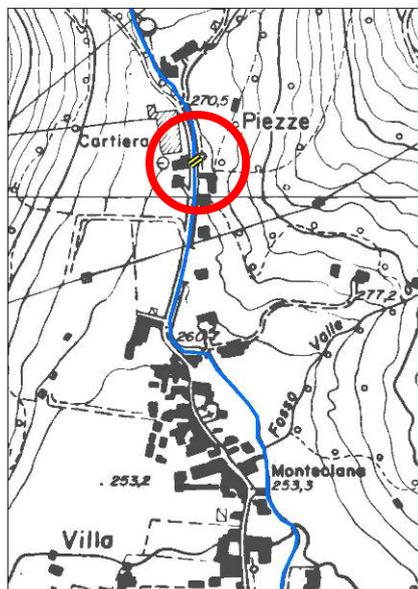
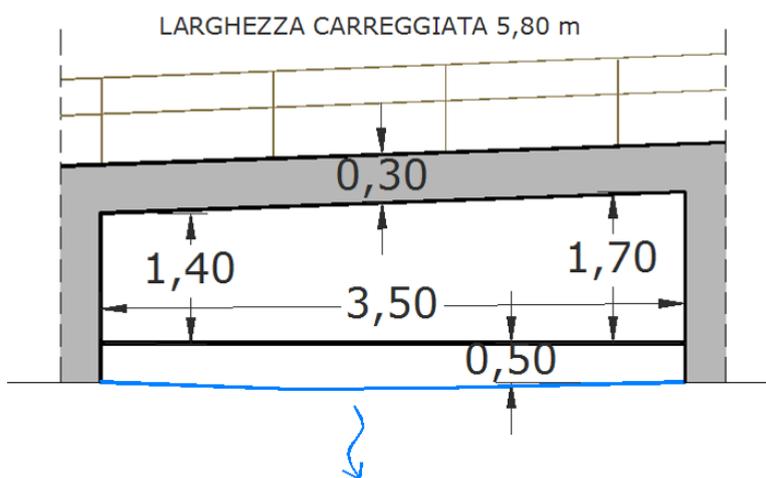
Bacino idrico	Corso d'acqua	Comune	Data rilievo	Tipologia	Codice
Listrea	Listrea	Nave	30.08.2012	Ponte	LIS043

TIPOLOGIA	Ponte privato	
MATERIALI	Ponte in CA	
OPERE SPONDA SX	Sì, muro d'argine identificato con codice LIS036	
OPERE SPONDA DX	Sì, muro d'argine identificato con codice LIS036	
STATO DELL'OPERA	L'opera si presenta in buono stato di conservazione, non si segnalano problemi legati all'erosione e/o al cedimento delle spalle.	
	<i>Grado di integrità strutturale:</i> 1	<i>Grado di efficienza:</i> 1
NOTE	Presenza di una piccola soglia in massi e CLS posta a valle del ponte.
