**STUDIO IDROGEOLOGICO
A SCALA DI SOTTOBACINO IDROGRAFICO
DELLA VALLE TROMPIA**

OPERE ESISTENTI

TAV. 05.20

Censimento delle opere idrauliche e dei dissesti

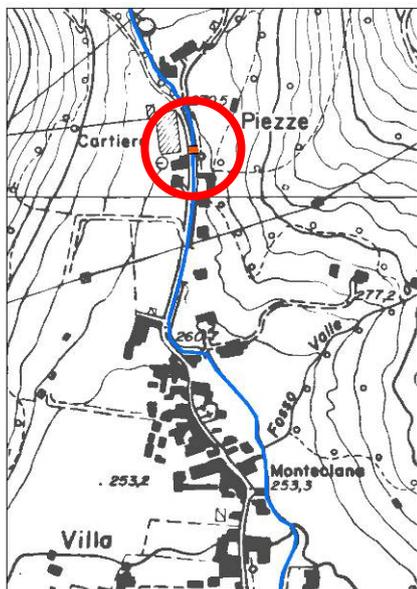
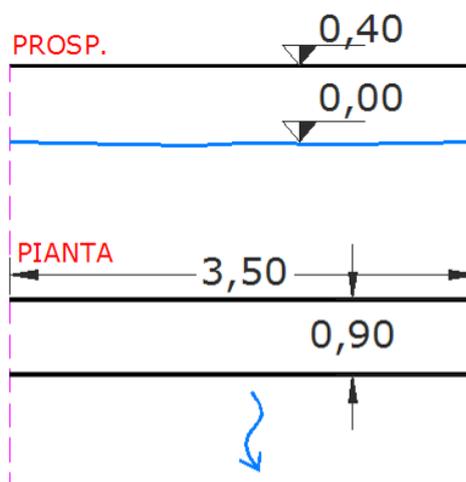
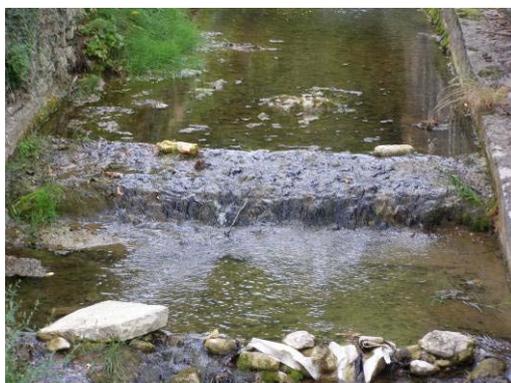
Fig 1: Vista da valle

TIPOLOGIA	Soglia	
MATERIALI	Soglia in CLS e pietrame	
CONTROBRIGLIE	No	
PLATEA	No	
OPERE SPONDA SX	Sì, muro d'argine identificato con codice LIS036	
OPERE SPONDA DX	Sì, muro d'argine identificato con codice LIS036	
STATO DELL'OPERA	L'opera si presenta in buono stato di conservazione. Non si evidenziano problemi di erosione e/o sifonamento dell'opera.	
	<i>Grado di integrità strutturale:</i> 2	<i>Grado di efficienza:</i> 2
NOTE

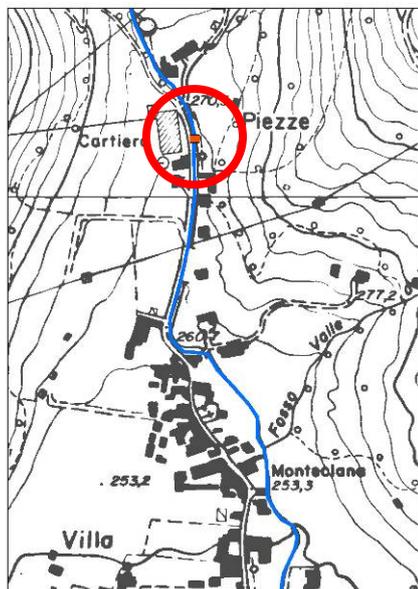
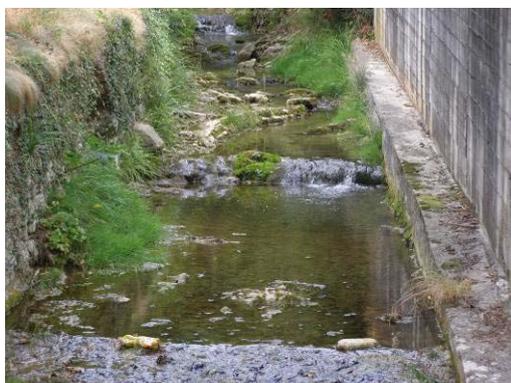
Fig 1: Vista da valle

TIPOLOGIA	Soglia	
MATERIALI	Soglia in CLS e pietrame	
CONTROBRIGLIE	No	
PLATEA	No	
OPERE SPONDA SX	Sì, muro d'argine identificato con codice LIS036	
OPERE SPONDA DX	Sì, muro d'argine identificato con codice LIS036	
STATO DELL'OPERA	L'opera si presenta in buono stato di conservazione. Non si evidenziano problemi di erosione e/o sifonamento dell'opera.	
	<i>Grado di integrità strutturale:</i> 2	<i>Grado di efficienza:</i> 2
NOTE

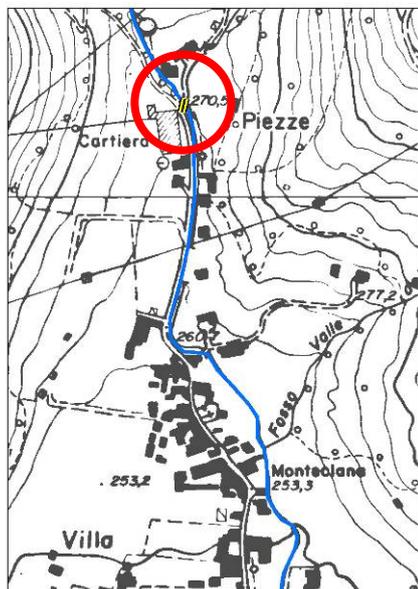
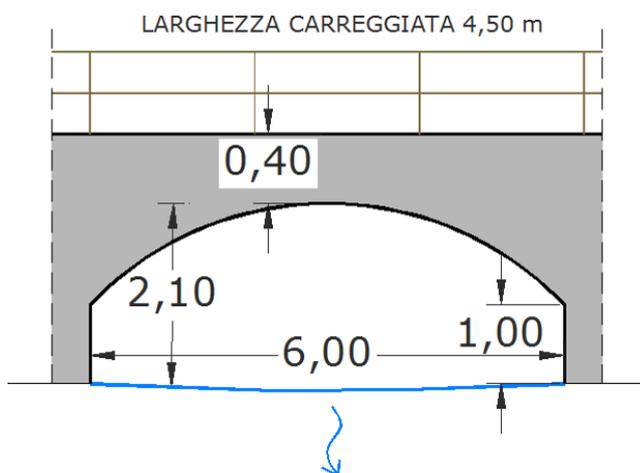
Bacino idrico	Corso d'acqua	Comune	Data rilievo	Tipologia	Codice
Listrea	Listrea	Nave	30.08.2012	Ponte	LIS046

TIPOLOGIA	Ponte ad arco	
MATERIALI	Ponte in pietrame e CLS	
OPERE SPONDA SX	Sì, muro d'argine identificato con codice LIS036	
OPERE SPONDA DX	Sì, muro d'argine identificato con codice LIS036	
STATO DELL'OPERA	L'opera si presenta in buono stato di conservazione, non si segnalano problemi legati ad erosione e/o cedimenti delle spalle.	
	<i>Grado di integrità strutturale:</i> 2	<i>Grado di efficienza:</i> 2
NOTE		
FOTO

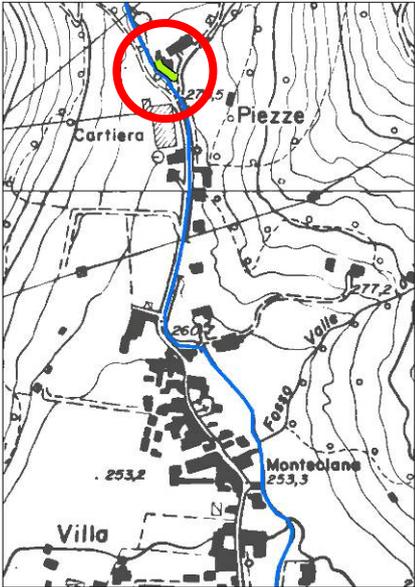
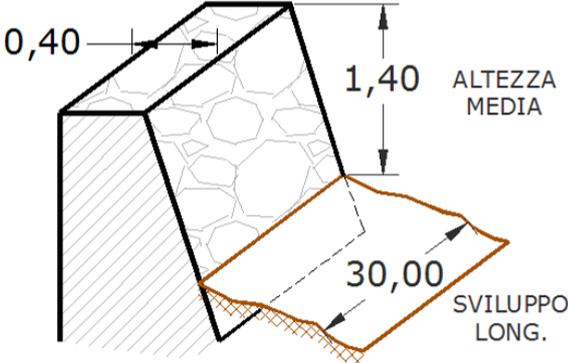
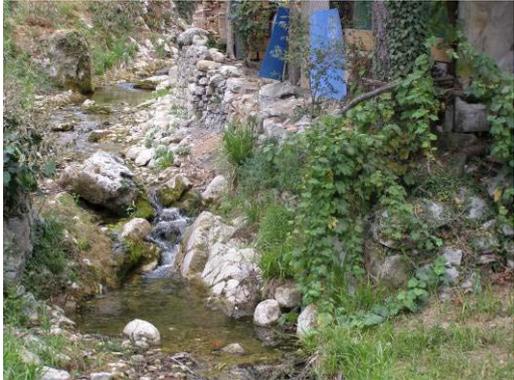
<p style="text-align: center;">Fig 1: Vista da valle</p>

TIPOLOGIA	Muro d'argine in sx idrografica				
MATERIALI	Muro d'argine in pietrame a secco				
DIFESA AL PIEDE	No				
STATO DELL'OPERA	L'opera si presenta discreto stato di conservazione. Si evidenziano solo delle piccole instabilità connesse alla natura dell'opera.				
	<i>Grado di integrità strutturale:</i>		<i>Grado di efficienza:</i>		
	2		2		
NOTE					
FOTO

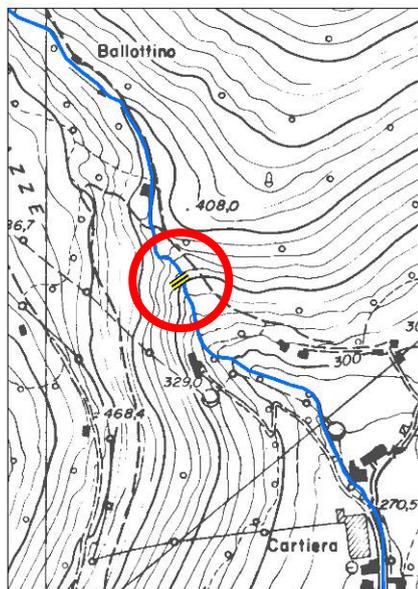
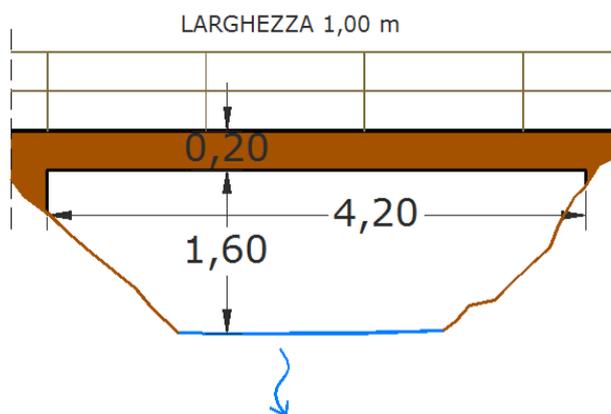
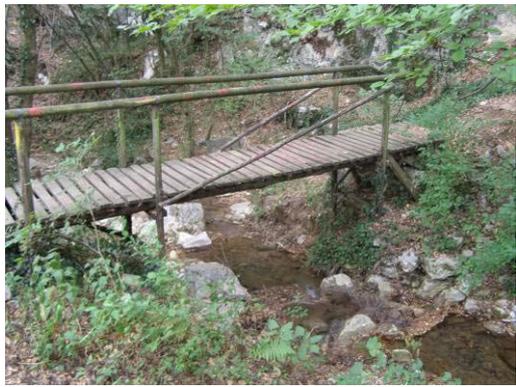
<p style="text-align: center;">Fig 1: Vista da monte</p>

TIPOLOGIA	Ponte pedonale	
MATERIALI	Ponte in legno	
OPERE SPONDA SX	No	
OPERE SPONDA DX	No	
STATO DELL'OPERA	L'opera si presenta in discreto stato di conservazione.	
	<i>Grado di integrità strutturale:</i> 2	<i>Grado di efficienza:</i> 2
NOTE		
FOTO

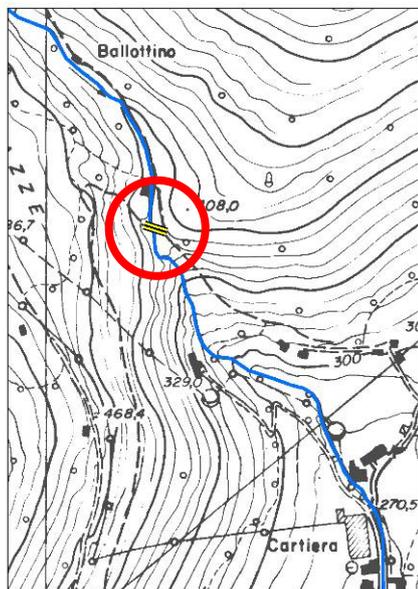
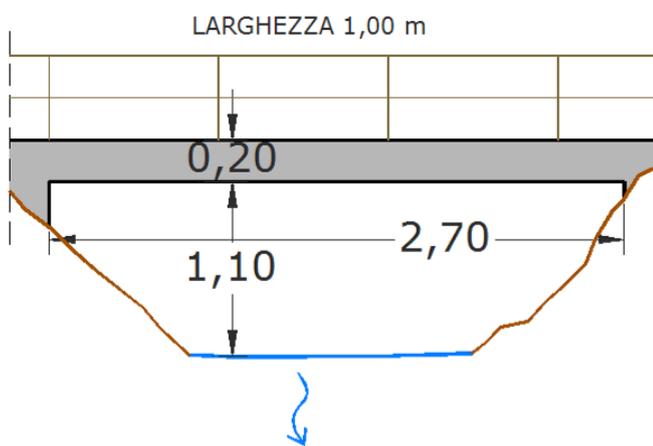
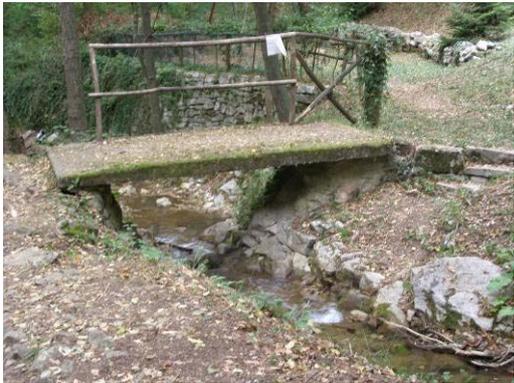
<p style="text-align: center;">Fig 1: Vista da monte</p>

TIPOLOGIA	Ponte pedonale	
MATERIALI	Ponte in CA	
OPERE SPONDA SX	No	
OPERE SPONDA DX	No	
STATO DELL'OPERA	L'opera si presenta in discreto stato di conservazione.	
	<i>Grado di integrità strutturale:</i> 2	<i>Grado di efficienza:</i> 2
NOTE		
FOTO
