**STUDIO IDROGEOLOGICO
A SCALA DI SOTTOBACINO IDROGRAFICO
DELLA VALLE TROMPIA**

OPERE ESISTENTI

TAV. 05.04

**ELAB MOL02
- Allegati-**

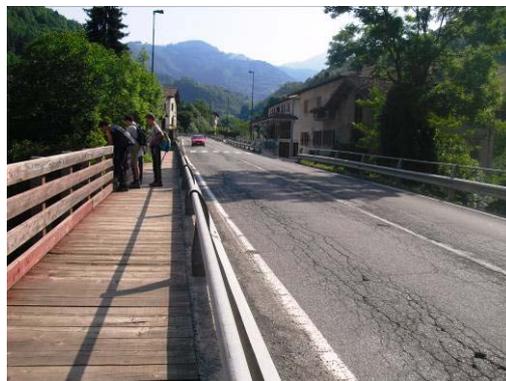
Fig 2: Vista carreggiata

TIPOLOGIA	Ponte ad arco	
MATERIALI	Ponte in CA	
OPERE SPONDA SX	No	
OPERE SPONDA DX	No	
STATO DELL'OPERA	L'opera si presenta in ottimo stato di conservazione, non si segnalano problemi legati ad erosione e/o cedimenti delle spalle.	
	<i>Grado di integrità strutturale:</i> 1	<i>Grado di efficienza:</i> 1
NOTE

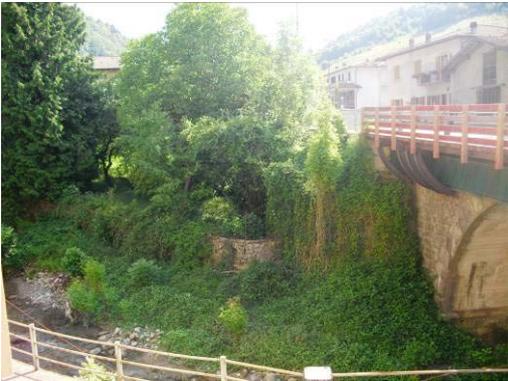
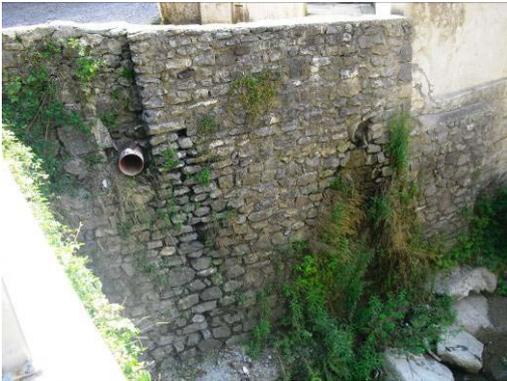
<i>Fig 1: Tratto di valle</i>		<i>Fig 2: Tratto di monte</i>

TIPOLOGIA	Muro d'argine in sx idrografica				
MATERIALI	Muro d'argine in pietrame e CLS				
DIFESA AL PIEDE	No				
STATO DELL'OPERA	L'opera si presenta buono stato di conservazione. Non si evidenziano particolari problemi di erosione e/o cedimenti differenziali delle strutture verticali. Presenza di vegetazione arbustiva sulla sponda.				
	<i>Grado di integrità strutturale:</i> 1		<i>Grado di efficienza:</i> 1		
NOTE					
FOTO

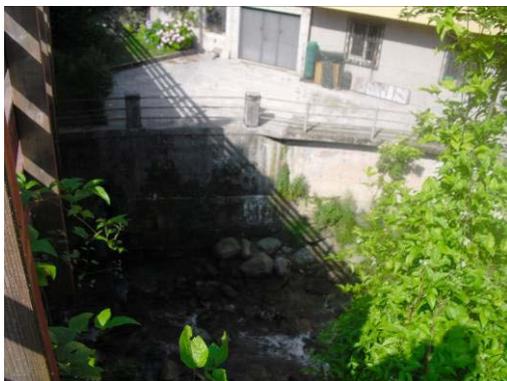
Fig 1: Tratto di valle

TIPOLOGIA	Muro d'argine in sx idrografica	
MATERIALI	Muro d'argine in pietrame e CLS	
DIFESA AL PIEDE	No	
STATO DELL'OPERA	L'opera si presenta buono stato di conservazione. Non si evidenziano particolari problemi di erosione e/o cedimenti differenziali delle strutture verticali. La porzione di monte dell'opera presenta la parte sommitale della fondazione scoperta e soggetta all'erosione della corrente.	
	<i>Grado di integrità strutturale:</i> 2	<i>Grado di efficienza:</i> 1
NOTE

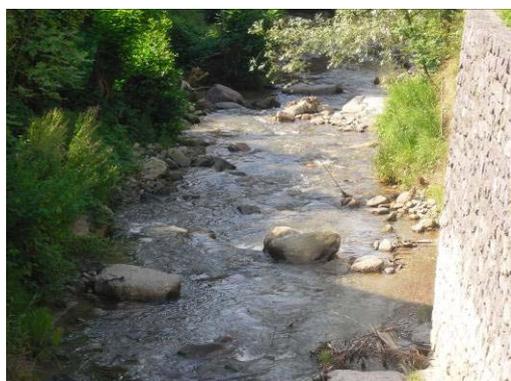
Fig 1: Vista da monte

TIPOLOGIA	Soglia	
MATERIALI	Soglia in CLS e pietrame	
CONTROBRIGLIE	No	
PLATEA	No	
OPERE SPONDA SX	Sì, muro d'argine identificato con codice MOL002	
OPERE SPONDA DX	Sì, muro d'argine identificato con codice MOL003	
STATO DELL'OPERA	L'opera risulta essere quasi completamente distrutta nella porzione centrale ed ha perso ogni sua efficienza.	
	<i>Grado di integrità strutturale:</i> 3	<i>Grado di efficienza:</i> 3
NOTE

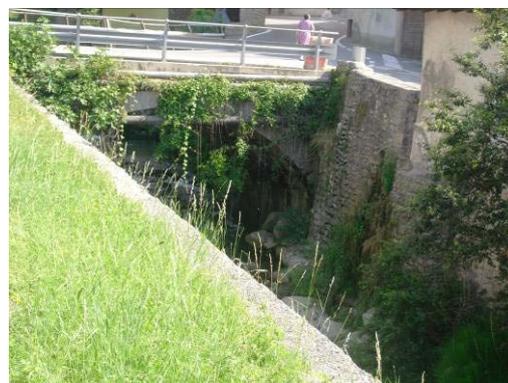
Fig 2: Vista da valle

TIPOLOGIA	Ponte ad arco	
MATERIALI	Ponte in CLS e pietra	
OPERE SPONDA SX	No	
OPERE SPONDA DX	No	
STATO DELL'OPERA	L'opera si presenta in ottimo stato di conservazione, non si segnalano problemi legati ad erosione e/o cedimenti delle spalle.	
	<i>Grado di integrità strutturale:</i> 1	<i>Grado di efficienza:</i> 1
NOTE

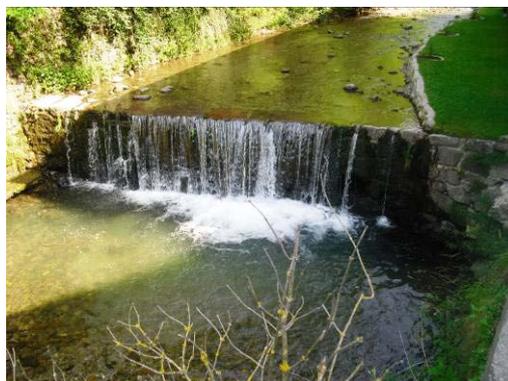
Fig 1: Vista da valle

TIPOLOGIA	Soglia	
MATERIALI	Soglia in CLS e pietrame	
CONTROBRIGLIE	No	
PLATEA	No	
OPERE SPONDA SX	Sì, muro d'argine identificato con codice MOL007	
OPERE SPONDA DX	Sì, muro d'argine identificato con codice MOL008	
STATO DELL'OPERA	L'opera si presenta in buono stato di conservazione. Non si evidenziano problemi di erosione e/o sifonamento dell'opera.	
	<i>Grado di integrità strutturale:</i> 2	<i>Grado di efficienza:</i> 1
NOTE

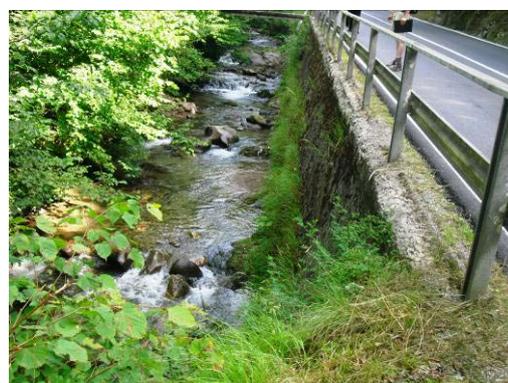
Fig 2: Tratto di monte

TIPOLOGIA	Muro d'argine in sx idrografica	
MATERIALI	Muro d'argine in pietrame e CLS, lungo la SP 52 in CLS	
DIFESA AL PIEDE	Lungo la SP 52 il tratto di valle presenta protezione al piede con scogliera in massi ciclopici e CLS	
STATO DELL'OPERA	L'opera si presenta buono stato di conservazione. La porzione in cui non c'è la protezione al piede costituita da una piccola scogliera in massi ciclopici e CLS il muro risulta eroso.	
	<i>Grado di integrità strutturale:</i> 2	<i>Grado di efficienza:</i> 1
NOTE	Presenza di vegetazione arbustiva e d'alto fusto in sponda destra.

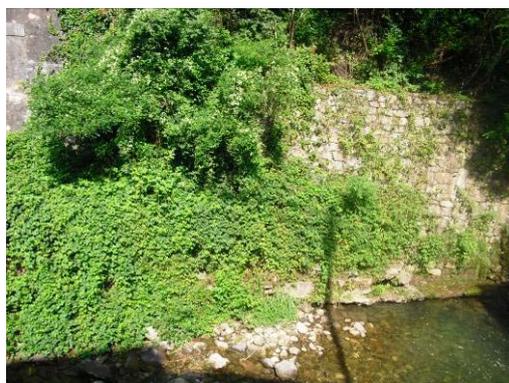
Fig 1: Tratto di valle

TIPOLOGIA	Muro d'argine in dx idrografica	
MATERIALI	Muro d'argine in pietrame e CLS	
DIFESA AL PIEDE	No	
STATO DELL'OPERA	L'opera si presenta buono stato di conservazione. Si evidenzia un iniziale stadio di erosione al piede che potrebbe compromettere la stabilità dell'opera.	
	<i>Grado di integrità strutturale:</i> 2	<i>Grado di efficienza:</i> 1
NOTE	Presenza di vegetazione arbustiva sulla sponda.

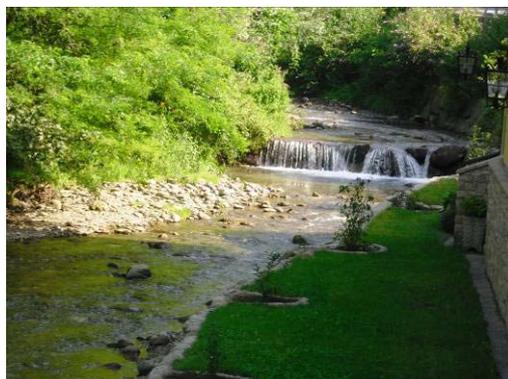
Fig 1: Vista da valle

TIPOLOGIA	Soglia	
MATERIALI	Soglia in CLS e pietrame	
CONTROBRIGLIE	No	
PLATEA	No	
OPERE SPONDA SX	Sì, muro d'argine identificato con codice MOL007	
OPERE SPONDA DX	No	
STATO DELL'OPERA	L'opera si presenta in buono stato di conservazione. Non si evidenziano problemi di erosione e/o sifonamento dell'opera.	
	<i>Grado di integrità strutturale:</i> 2	<i>Grado di efficienza:</i> 2
NOTE

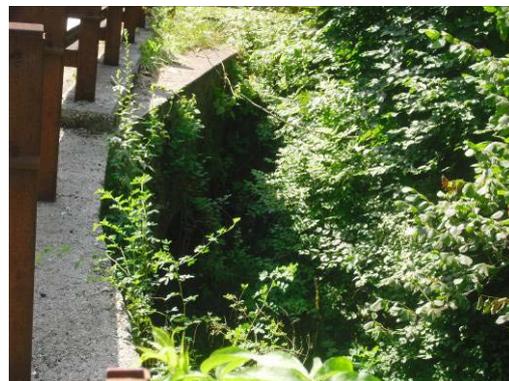
Fig 2: Vista da valle

TIPOLOGIA	Ponte ad arco	
MATERIALI	Ponte in CLS e pietrame	
OPERE SPONDA SX	No	
OPERE SPONDA DX	No	
STATO DELL'OPERA	L'opera si presenta in buono stato di conservazione, non si segnalano problemi legati ad erosione e/o cedimenti delle spalle.	
	<i>Grado di integrità strutturale:</i> 1	<i>Grado di efficienza:</i> 1
NOTE	Presenza di vegetazione arbustiva e d'alto fusto sulle sponde

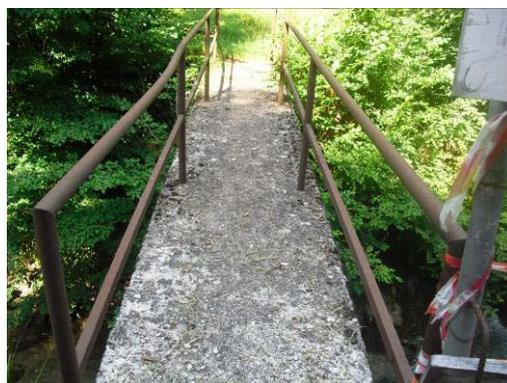
Fig 2: Vista impalcato

TIPOLOGIA	Ponte pedonale	
MATERIALI	Ponte in CA	
OPERE SPONDA SX	Sì, muro d'argine identificato con codice MOL012	
OPERE SPONDA DX	No	
STATO DELL'OPERA	L'opera si presenta in ottimo stato di conservazione, non si segnalano problemi legati ad erosione e/o cedimenti delle spalle.	
	<i>Grado di integrità strutturale:</i> 1	<i>Grado di efficienza:</i> 1
NOTE	Presenza di vegetazione arbustiva e d'alto fusto in sponda dx.

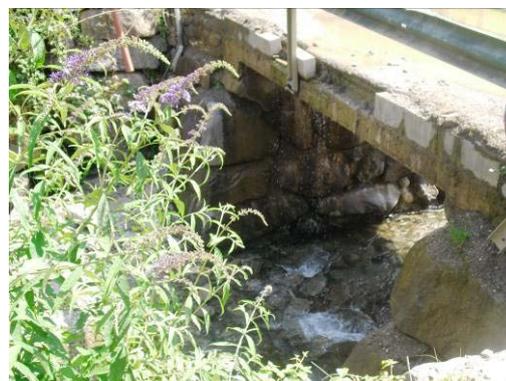
Fig 2: Vista da monte

TIPOLOGIA	Ponte	
MATERIALI	Ponte CA, spalle in massi ciclopici e CLS	
OPERE SPONDA SX	No	
OPERE SPONDA DX	No	
STATO DELL'OPERA	L'opera si presenta in buono stato di conservazione, non si segnalano problemi legati ad erosione e/o cedimenti delle spalle.	
	<i>Grado di integrità strutturale:</i> 2	<i>Grado di efficienza:</i> 1
NOTE	Presenza di piccoli tratti di scogliera in massi ciclopici a monte e valle del ponte.

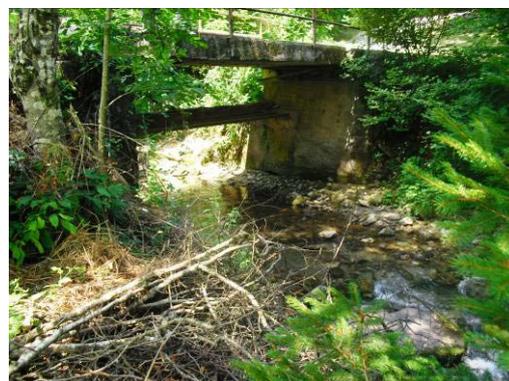
Fig 2: Vista da monte

TIPOLOGIA	Ponte	
MATERIALI	Ponte CA	
OPERE SPONDA SX	No	
OPERE SPONDA DX	No	
STATO DELL'OPERA	L'opera si presenta in buono stato di conservazione, non si segnalano problemi legati ad erosione e/o cedimenti delle spalle.	
	<i>Grado di integrità strutturale:</i> 1	<i>Grado di efficienza:</i> 1
NOTE

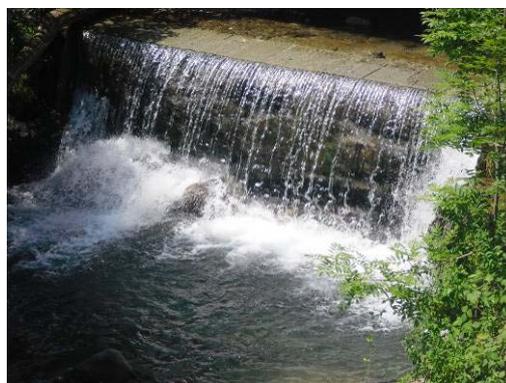
TIPOLOGIA	Ponte ad arco	
MATERIALI	Ponte in CA	
OPERE SPONDA SX	No	
OPERE SPONDA DX	No	
STATO DELL'OPERA	L'opera si presenta in ottimo stato di conservazione, non si segnalano problemi legati ad erosione e/o cedimenti delle spalle.	
	<i>Grado di integrità strutturale:</i> 1	<i>Grado di efficienza:</i> 1
NOTE	Presenza di una soglia in massi e CLS subito a valle del ponte.

Fig 2: Particolare della soglia

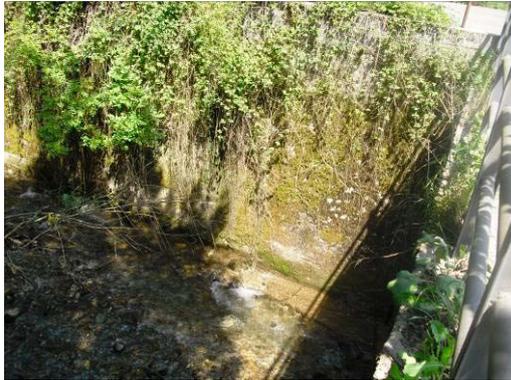
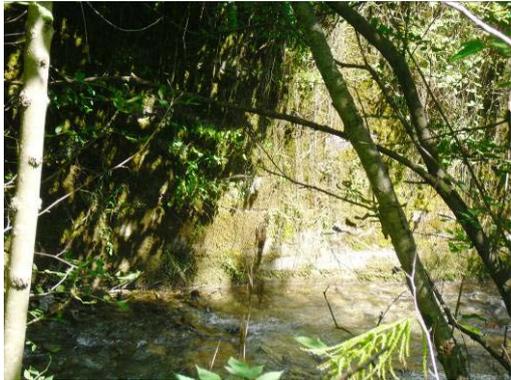
<i>Fig 1: Tratto di valle</i>	<i>Fig 2: Tratto di monte</i>

TIPOLOGIA	Muro d'argine in sx idrografica	
MATERIALI	Muro d'argine in CLS	
DIFESA AL PIEDE	No	
STATO DELL'OPERA	L'opera si presenta buono stato di conservazione. Si evidenziano dei tratti in cui il flusso della corrente ha eroso il piede dell'opera.	
	<i>Grado di integrità strutturale:</i> 2	<i>Grado di efficienza:</i> 1
NOTE		
FOTO

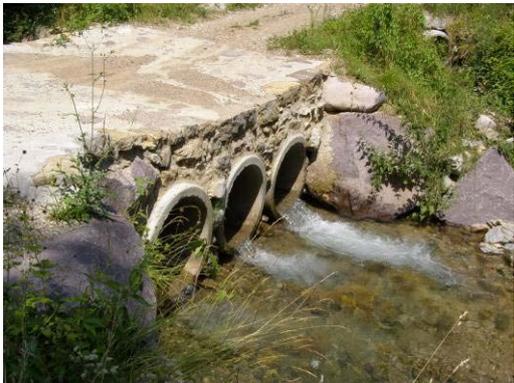
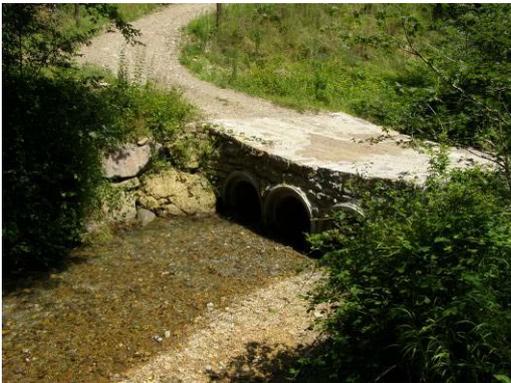
<i>Fig 1: Vista da valle</i>	<i>Fig 2: Vista porzione di monte</i>

TIPOLOGIA	Guado	
MATERIALI	Guado in CLS e pietrame con tubi di drenaggio in CLS vibro compresso prefabbricati	
OPERE SPONDA SX	No	
OPERE SPONDA DX	No	
STATO DELL'OPERA	L'opera si presenta in buono stato di conservazione, non si evidenziano particolari problemi legati all'erosione e/o al sifonamento della stessa.	
	<i>Grado di integrità strutturale:</i> 1	<i>Grado di efficienza:</i> 2
NOTE		
FOTO

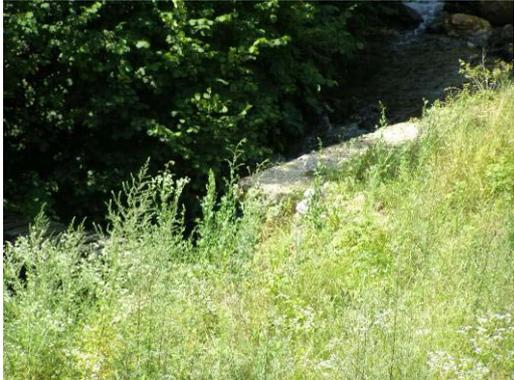
<p style="text-align: center;">Fig 1: Vista da monte</p>

TIPOLOGIA	Muro d'argine in dx idrografica	
MATERIALI	Muro d'argine in CLS	
DIFESA AL PIEDE	No	
STATO DELL'OPERA	L'opera si presenta buono stato di conservazione. Non si evidenziano particolari problemi di erosione e/o sifonamento.	
	<i>Grado di integrità strutturale:</i> 2	<i>Grado di efficienza:</i> 1
NOTE		
FOTO

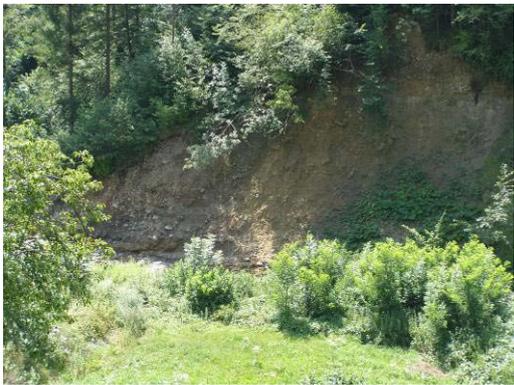
<p style="text-align: center;">Fig 1: Vista dalla sponda sinistra</p>

TIPOLOGIA	Dissesto	
DESCRIZIONE	Dissesto dovuto all'erosione del piede operata dal Torrente Molinorso ed alla forte pendenza del versante stesso. In alcuni punti si intravede il bedrock a testimoniare il minimo spessore del deposito colluviale interessato dal dissesto.	
FOTO

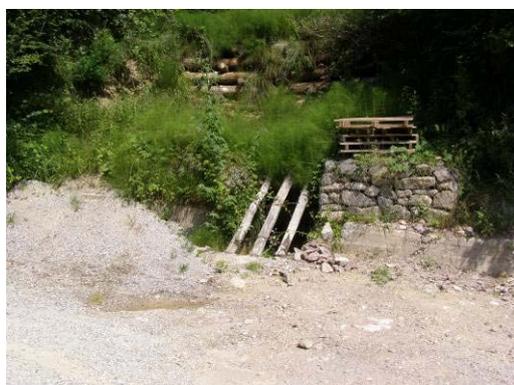
Fig 1: Base costituita da gabbioni

TIPOLOGIA	Palificate e gabbioni	
MATERIALI	Palificate in tondame di legno e pietrame, gabbioni in rete metallica e pietrame	
STATO DELL'OPERA	L'opera risulta essere costituita da un primo settore di gabbioni in rete metallica a doppia torsione e da due successivi livelli di palificate in tondame di legno e pietrame. Le opere tendono a consolidare il versante caratterizzato dalla forte presenza di acqua testimoniata dalla crescita di equisetto lungo tutti i livelli. L'opera risulta essere in ottimo stato di conservazione, non si notano infatti segni di cedimento nelle strutture di sostegno.	
	<i>Grado di integrità strutturale:</i> 1	<i>Grado di efficienza:</i> 1

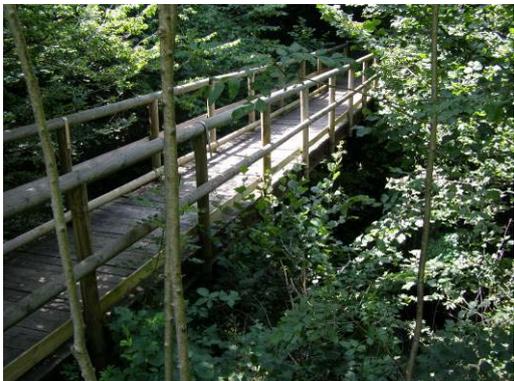
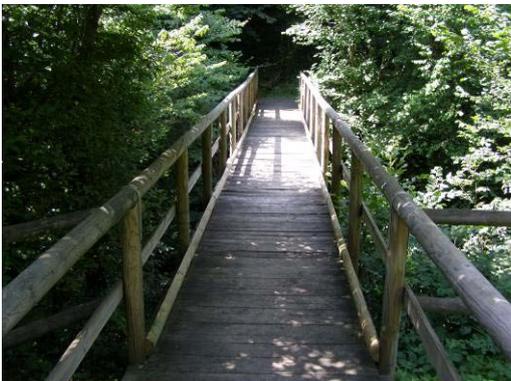
<i>Fig 1: Vista da monte</i>	<i>Fig 2: Vista impalcato</i>

TIPOLOGIA	Ponte pedonale	
MATERIALI	Ponte in legno e acciaio	
OPERE SPONDA SX	No	
OPERE SPONDA DX	No	
STATO DELL'OPERA	L'opera si presenta in buono stato di conservazione.	
	<i>Grado di integrità strutturale:</i> 1	<i>Grado di efficienza:</i> 1
NOTE	Presenza di vegetazione d'alto fusto lungo le sponde.	
FOTO

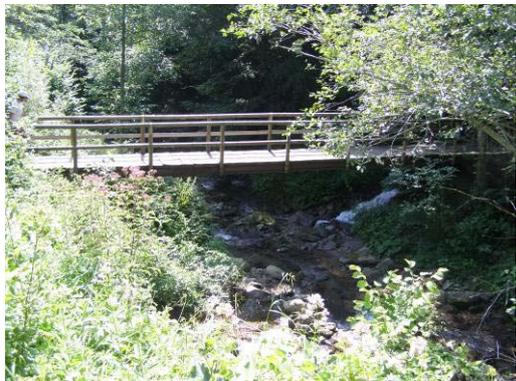
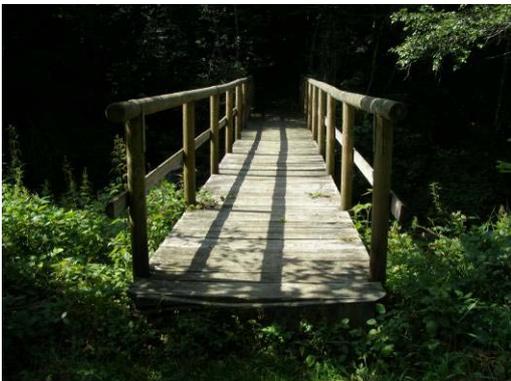
<i>Fig 1: Vista da monte</i>	<i>Fig 2: Vista impalcato</i>

TIPOLOGIA	Ponte pedonale	
MATERIALI	Ponte in legno e acciaio	
OPERE SPONDA SX	No	
OPERE SPONDA DX	No	
STATO DELL'OPERA	L'opera si presenta in buono stato di conservazione.	
	<i>Grado di integrità strutturale:</i> 1	<i>Grado di efficienza:</i> 1
NOTE		
FOTO

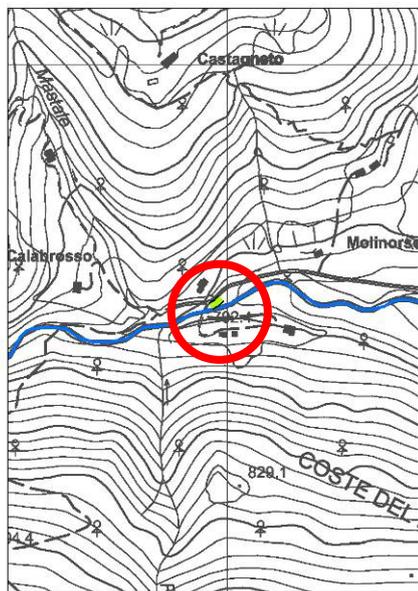
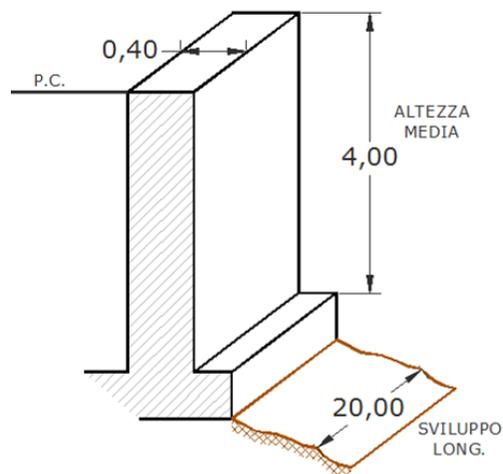
Bacino idrico	Corso d'acqua	Comune	Data rilievo	Tipologia	Codice
Molinorso	Molinorso	Pezzaze	19.07.2012	Muro d'argine	MOL029

TIPOLOGIA	Muro d'argine in sx idrografica	
MATERIALI	Muro d'argine in CA	
DIFESA AL PIEDE	No	
STATO DELL'OPERA	L'opera si presenta discreto stato di conservazione. Si evidenzia una forte erosione del piede della fondazione che potrebbe compromettere la stabilità dell'opera.	
	<i>Grado di integrità strutturale:</i> 3	<i>Grado di efficienza:</i> 1
NOTE	Presenza di vegetazione d'alto fusto ed arbustiva lungo le sponde.	
FOTO		
	<i>Fig 1: Vista dalla sponda dx</i>	
	<i>Fig 2: Particolare</i>

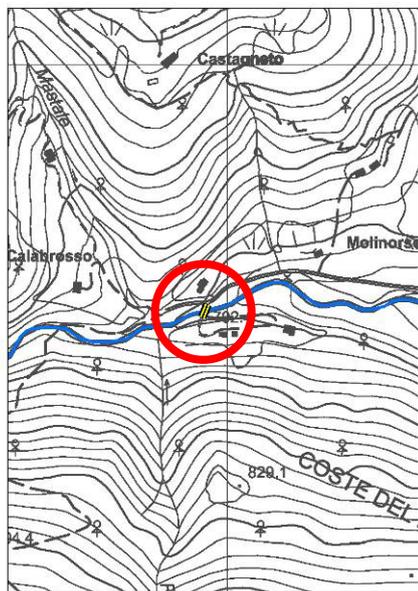
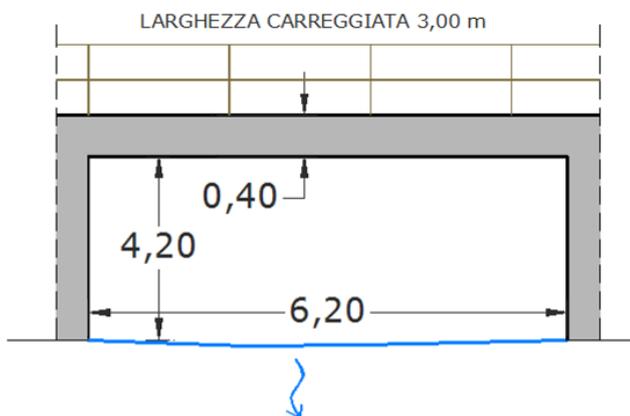
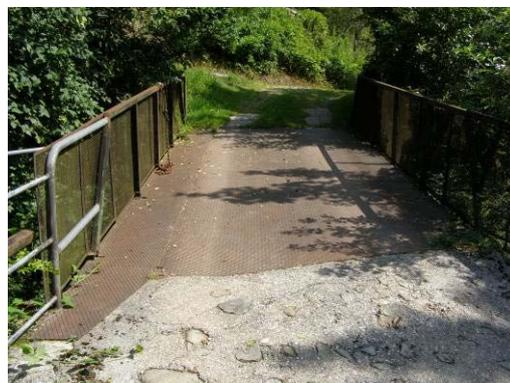
Bacino idrico	Corso d'acqua	Comune	Data rilievo	Tipologia	Codice
Molinorso	Molinorso	Pezzaze	19.07.2012	Ponte	MOL030

TIPOLOGIA	Ponte	
MATERIALI	Ponte in CA ed acciaio	
OPERE SPONDA SX	No	
OPERE SPONDA DX	No	
STATO DELL'OPERA	L'opera si presenta in ottimo stato di conservazione, non si segnalano problemi legati ad erosione e/o cedimenti delle spalle.	
	<i>Grado di integrità strutturale:</i> 1	<i>Grado di efficienza:</i> 1
NOTE	Presenza di vegetazione arbustiva e d'alto fusto lungo le sponde.

Fig 1: Vista da valle

Fig 2: Vista impalcato

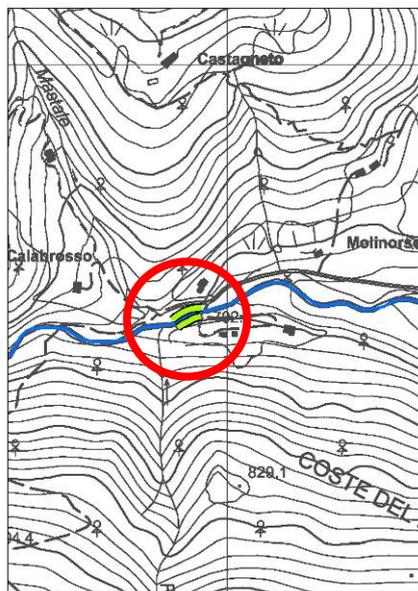
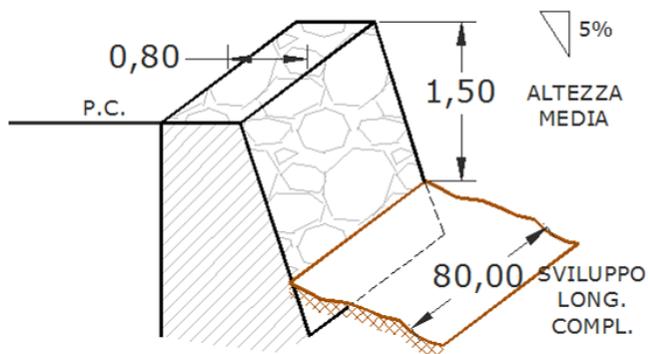
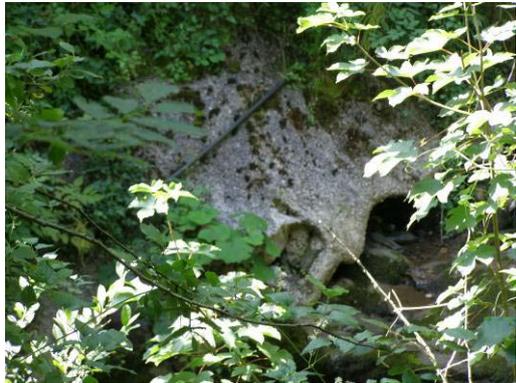
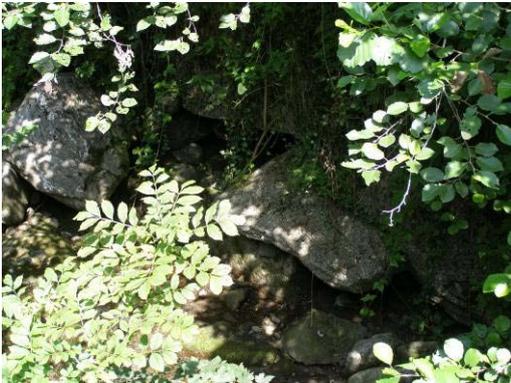
Bacino idrico	Corso d'acqua	Comune	Data rilievo	Tipologia	Codice
Molinorso	Molinorso	Pezzaze	19.07.2012	Scogliera	MOL031

TIPOLOGIA	Scogliera in dx e sx idrografica	
MATERIALI	Scogliera in massi ciclopici e CLS	
DIFESA AL PIEDE	No	
STATO DELL'OPERA	L'opera si presenta in cattivo stato di conservazione. Si evidenzia infatti una forte erosione del piede della struttura che potrebbe comprometterne la stabilità.	
	<i>Grado di integrità strutturale:</i> 3	<i>Grado di efficienza:</i> 2
NOTE		
FOTO

<i>Fig 1: Vista della sponda dx</i>	<i>Fig 2: Tratto in coincidenza del ponte MOL030</i>

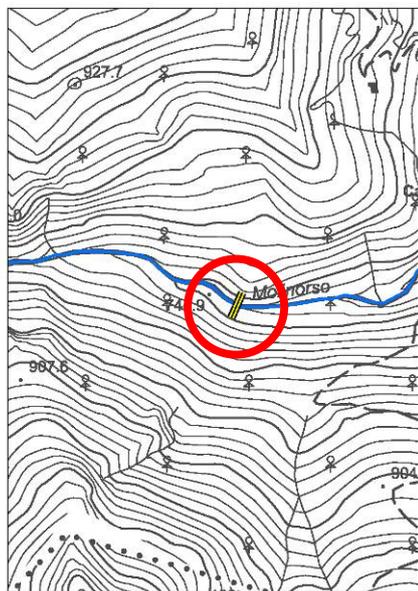
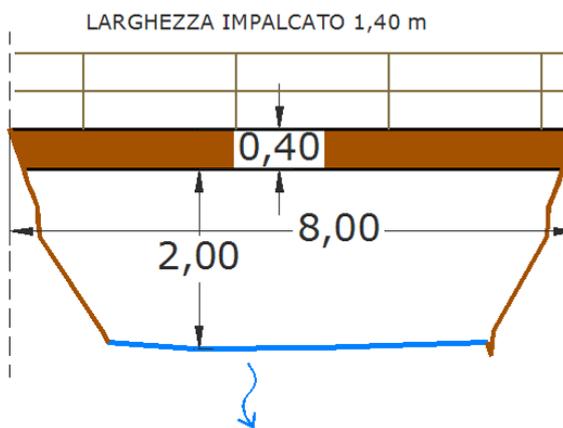
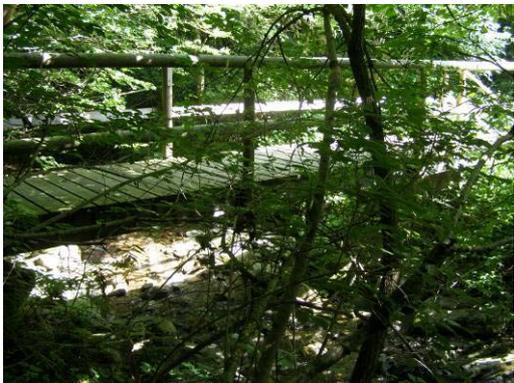
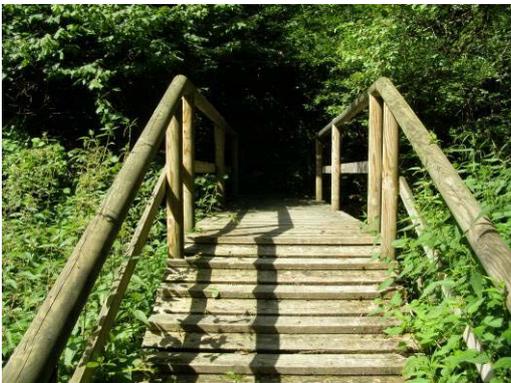
Bacino idrico	Corso d'acqua	Comune	Data rilievo	Tipologia	Codice
Molinorso	Molinorso	Pezzaze	19.07.2012	Ponte	MOL032

TIPOLOGIA	Ponte pedonale	
MATERIALI	Ponte in legno e acciaio	
OPERE SPONDA SX	No	
OPERE SPONDA DX	No	
STATO DELL'OPERA	L'opera si presenta in buono stato di conservazione.	
	<i>Grado di integrità strutturale:</i> 1	<i>Grado di efficienza:</i> 1
NOTE	Presenza di vegetazione d'alto fusto lungo le sponde.	
FOTO

<i>Fig 1: Vista da valle</i>	<i>Fig 2: Vista impalcato</i>

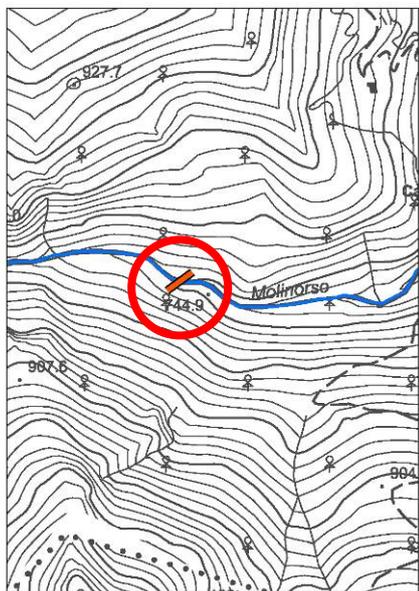
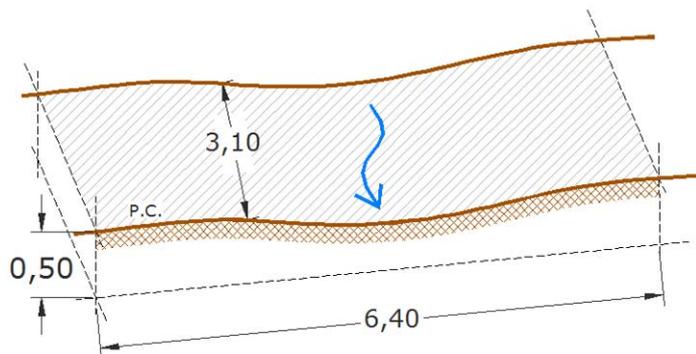
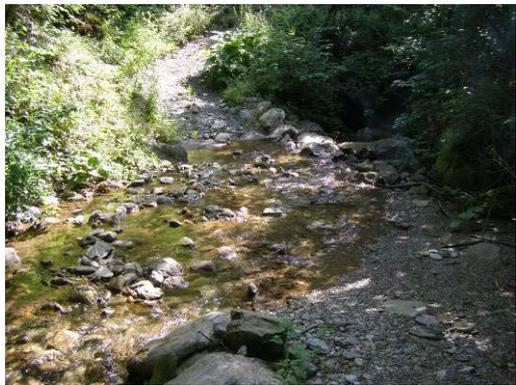
Bacino idrico	Corso d'acqua	Comune	Data rilievo	Tipologia	Codice
Molinorso	Molinorso	Pezzaze	19.07.2012	Guado	MOL033

TIPOLOGIA	Guado	
MATERIALI	Guado in terra con piccola soglia in pietrame a secco	
OPERE SPONDA SX	No	
OPERE SPONDA DX	No	
STATO DELL'OPERA	L'opera si presenta in buono stato di conservazione.	
	<i>Grado di integrità strutturale:</i> 2	<i>Grado di efficienza:</i> 2
NOTE		
FOTO

<p style="text-align: center;"><i>Fig 1: Vista dalla sponda dx</i></p>

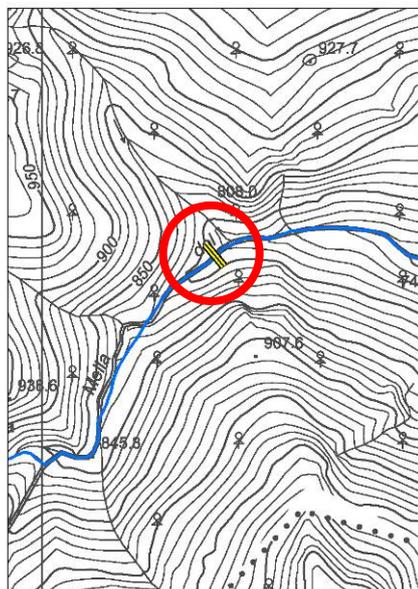
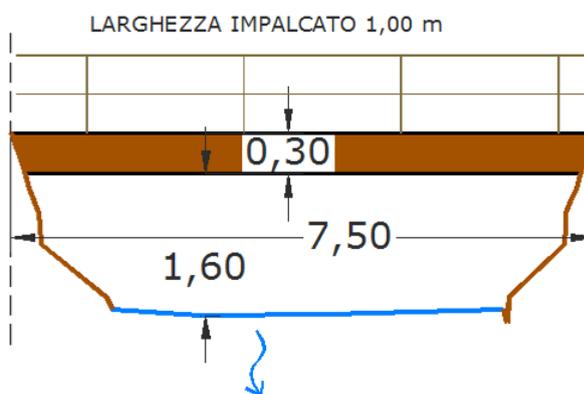
Bacino idrico	Corso d'acqua	Comune	Data rilievo	Tipologia	Codice
Molinorso	Molinorso	Pezzaze	19.07.2012	Ponte	MOL034

TIPOLOGIA	Ponte pedonale	
MATERIALI	Ponte in legno	
OPERE SPONDA SX	No	
OPERE SPONDA DX	No	
STATO DELL'OPERA	L'opera si presenta in buono stato di conservazione.	
	<i>Grado di integrità strutturale:</i> 2	<i>Grado di efficienza:</i> 2
NOTE		
FOTO		
	<i>Fig 1: Vista da valle</i>	
	<i>Fig 2: Vista impalcato</i>

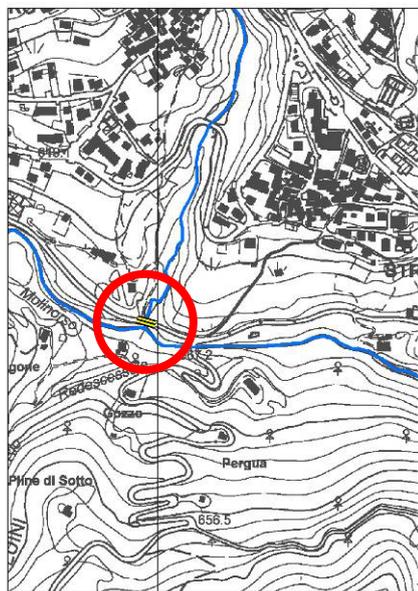
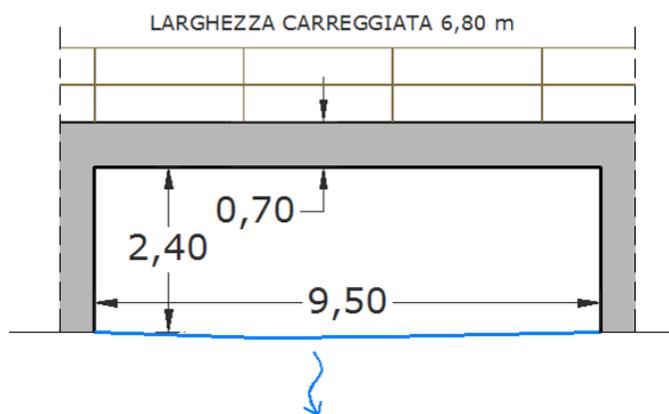
Bacino idrico	Corso d'acqua	Comune	Data rilievo	Tipologia	Codice
Molinorso	Morina	Pezzaze	19.07.2012	Ponte	MOL035

TIPOLOGIA	Ponte	
MATERIALI	Ponte in CA	
OPERE SPONDA SX	No	
OPERE SPONDA DX	No	
STATO DELL'OPERA	L'opera si presenta in ottimo stato di conservazione, non si segnalano problemi legati ad erosione e/o cedimenti delle spalle. Accumuli di materiale detritico nella parte destra al di sotto del ponte ed a monte dello stesso.	
	<i>Grado di integrità strutturale:</i> 1	<i>Grado di efficienza:</i> 2

FOTO		
	<i>Fig 1: Vista da monte</i>	<i>Fig 2: Vista da monte</i>

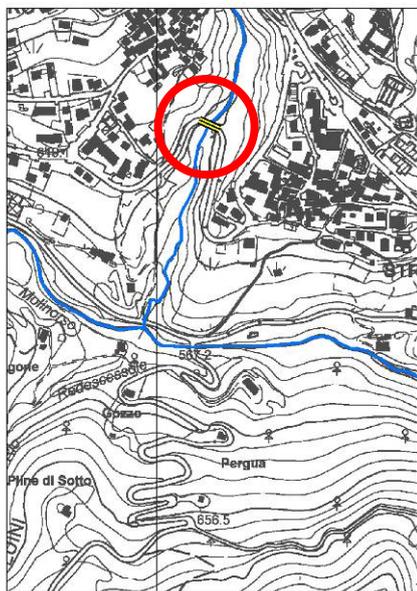
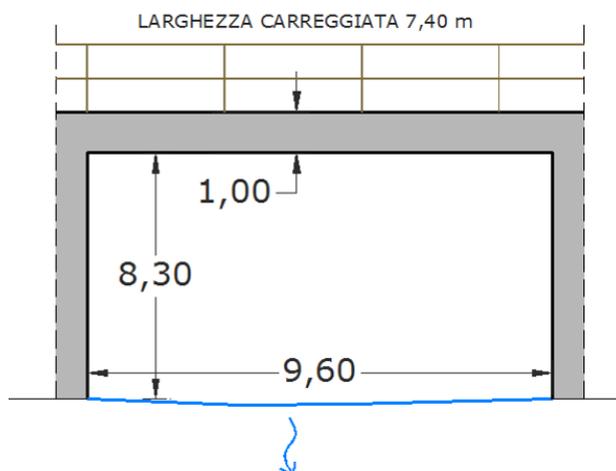
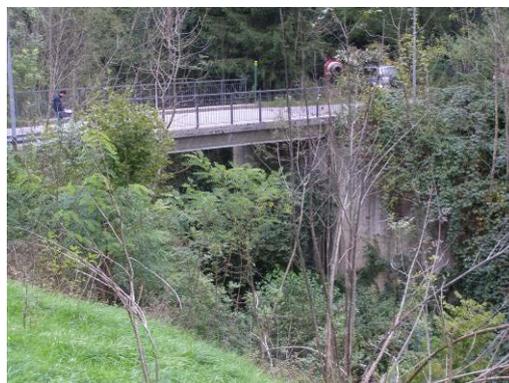
Bacino idrico	Corso d'acqua	Comune	Data rilievo	Tipologia	Codice
Molinorso	Morina	Pezzaze	19.07.2012	Ponte	MOL036

TIPOLOGIA	Ponte	
MATERIALI	Ponte in CA	
OPERE SPONDA SX	No	
OPERE SPONDA DX	No	
STATO DELL'OPERA	L'opera si presenta in ottimo stato di conservazione, non si segnalano problemi legati ad erosione e/o cedimenti delle spalle.	
	<i>Grado di integrità strutturale:</i> 1	<i>Grado di efficienza:</i> 1
NOTE

Fig 1: Vista da monte

Fig 2: Vista da valle

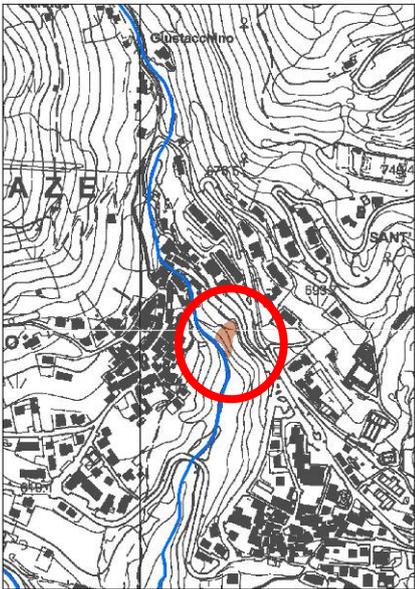
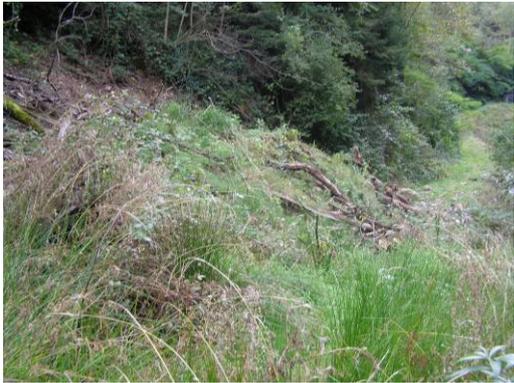
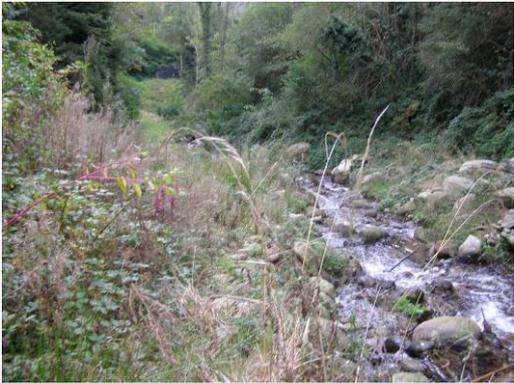
Bacino idrico	Corso d'acqua	Comune	Data rilievo	Tipologia	Codice
Molinosorso	Morina	Pezzaze	19.07.2012	Dissesto	MOL037

TIPOLOGIA	Dissesto				
DESCRIZIONE	Frana per scivolamento della coltre detritico-colluviale legata alla saturazione dei terreni in concomitanza con eventi meteorici intensi ed allo scarico delle acque superficiali dalla strada sovrastante.				
FOTO

<p style="text-align: center;">Fig 1: Vista al piede del dissesto</p>

<p style="text-align: center;">Fig 2: Vista al piede del dissesto</p>

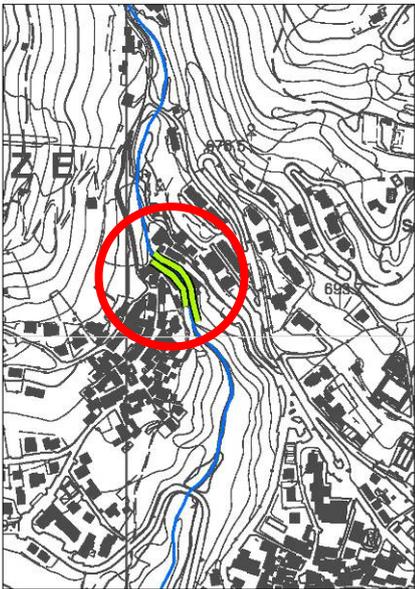
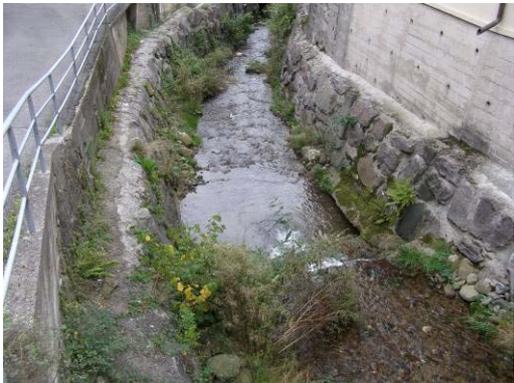
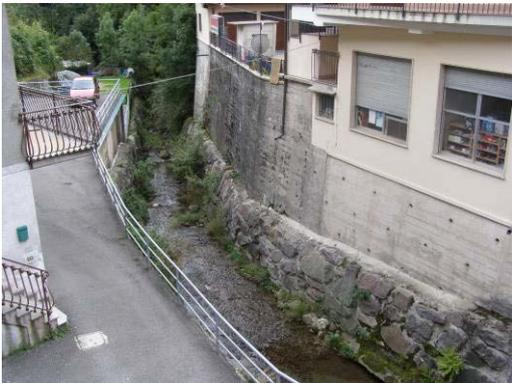
Bacino idrico	Corso d'acqua	Comune	Data rilievo	Tipologia	Codice
Molinorso	Morina	Pezzaze	19.07.2012	Muro d'argine	MOL038

TIPOLOGIA	Muro d'argine in sx e dx idrografica				
MATERIALI	Muro d'argine in CLS				
DIFESA AL PIEDE	Scogliera in massi e CLS				
STATO DELL'OPERA	L'opera si presenta buono stato di conservazione. Non si segnalano problemi legati all'erosione e/o al sifonamento dell'opera a meno di un piccolo tratto in destra idrografica subito a valle di una soglia.				
	<i>Grado di integrità strutturale:</i>		<i>Grado di efficienza:</i>		
	2		1		
NOTE					
FOTO

<i>Fig 1: Tratto di monte</i>		<i>Fig 2: Tratto di valle</i>

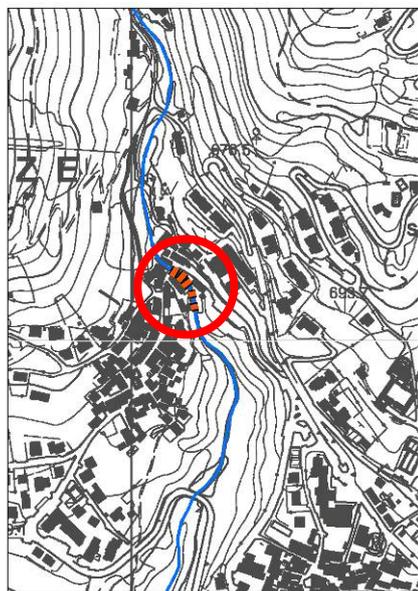
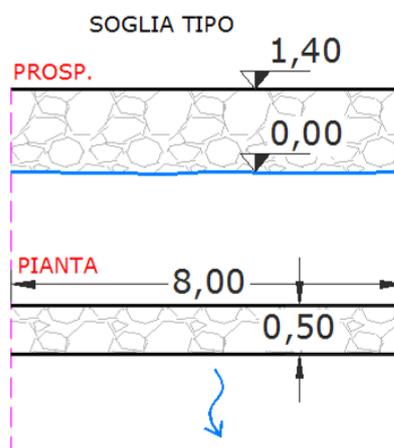
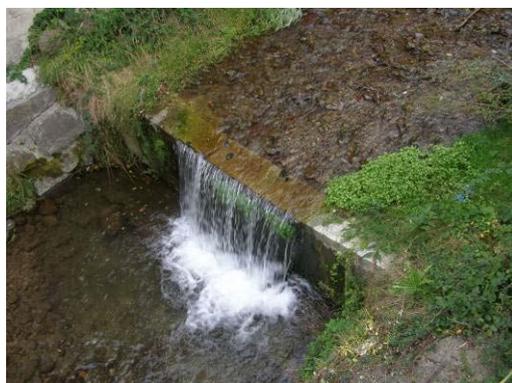
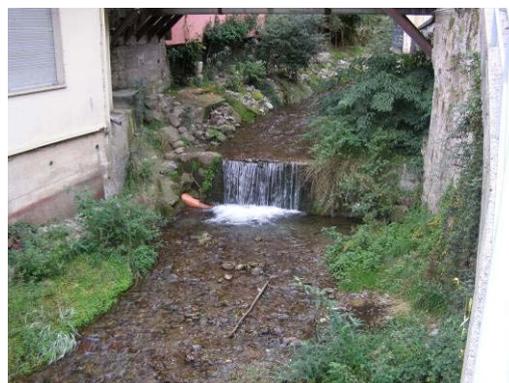
Bacino idrico	Corso d'acqua	Comune	Data rilievo	Tipologia	Codice
Molinorso	Morina	Pezzaze	19.07.2012	Soglie	MOL039

TIPOLOGIA	n. 5 Soglie	
MATERIALI	n. 5 Soglie in CLS e pietrame	
CONTROBRIGLIE	No	
PLATEA	No	
OPERE SPONDA SX	Sì, muro d'argine identificato con codice MOL037	
OPERE SPONDA DX	Sì, muro d'argine identificato con codice MOL037	
STATO DELL'OPERA	Le opere si presentano in buono stato di conservazione. Non si evidenziano problemi di erosione e/o sifonamento delle stesse.	
	<i>Grado di integrità strutturale:</i> 1	<i>Grado di efficienza:</i> 1
NOTE

Fig 1: Vista da monte di una soglia

Fig 2: Vista da valle di una soglia

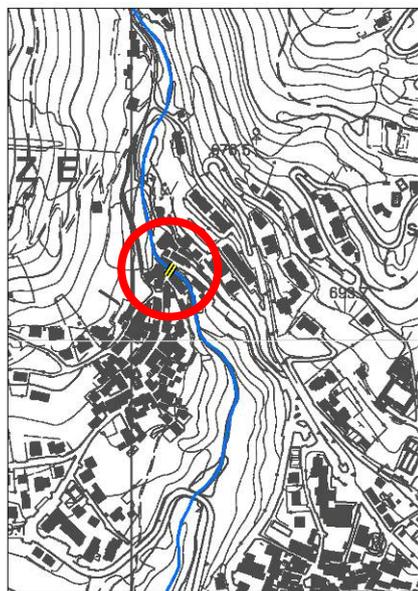
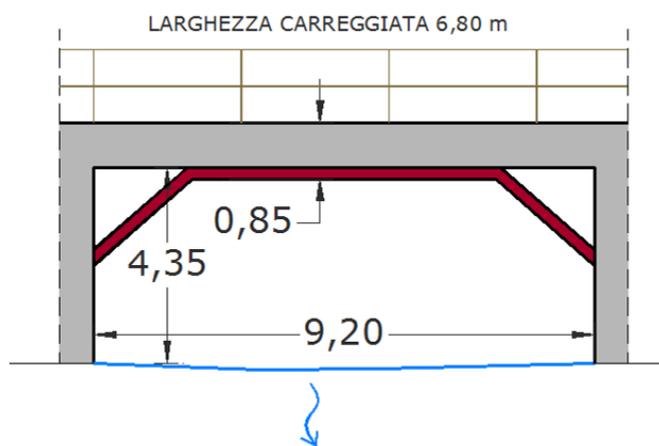
Bacino idrico	Corso d'acqua	Comune	Data rilievo	Tipologia	Codice
Molinorso	Morina	Pezzaze	19.07.2012	Ponte	MOL040

TIPOLOGIA	Ponte	
MATERIALI	Ponte in CA e acciaio	
OPERE SPONDA SX	No	
OPERE SPONDA DX	No	
STATO DELL'OPERA	L'opera si presenta in buono stato di conservazione, non si segnalano problemi legati ad erosione e/o cedimenti delle spalle.	
	<i>Grado di integrità strutturale:</i> 2	<i>Grado di efficienza:</i> 1
NOTE

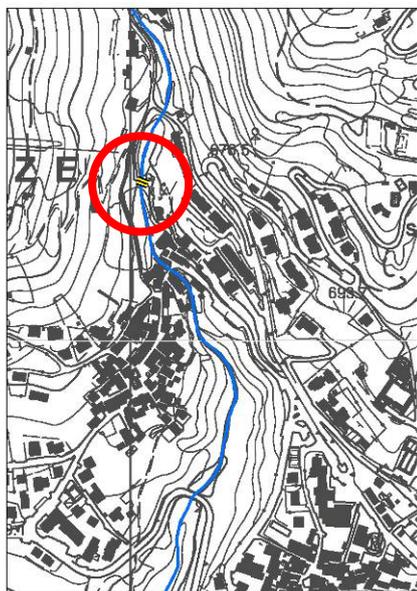
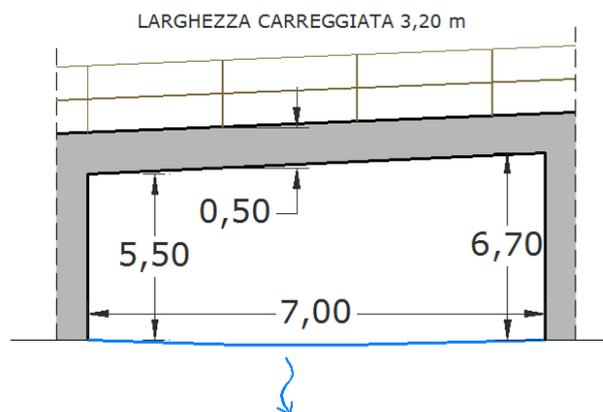
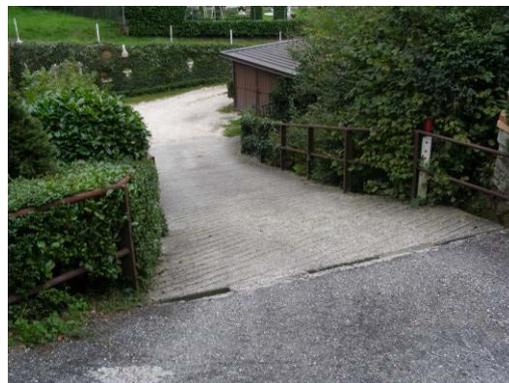
Bacino idrico	Corso d'acqua	Comune	Data rilievo	Tipologia	Codice
Molinorso	Morina	Pezzaze	19.07.2012	Ponte	MOL041

TIPOLOGIA	Ponte privato	
MATERIALI	Ponte in CA	
OPERE SPONDA SX	No	
OPERE SPONDA DX	No	
STATO DELL'OPERA	L'opera si presenta in buono stato di conservazione, non si segnalano problemi legati ad erosione e/o cedimenti delle spalle.	
	<i>Grado di integrità strutturale:</i> 1	<i>Grado di efficienza:</i> 1
NOTE	A monte ed a valle del ponte, su entrambe le sponde, le spalle si prolungano a formare un piccolo muro d'argine a sostegno del terreno. Presenza di vegetazione arbustiva e d'alto fusto lungo le sponde.

Fig 1: Vista da valle

Fig 2: Vista impalcato

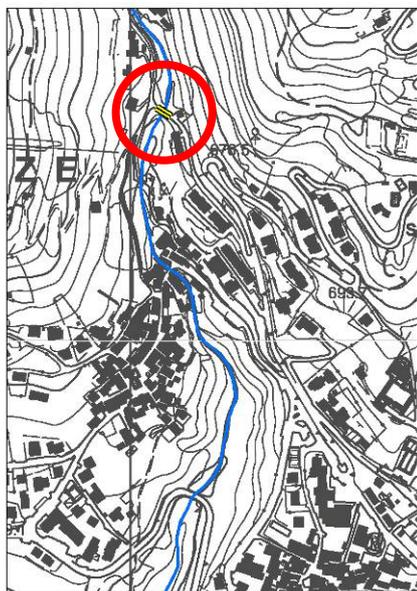
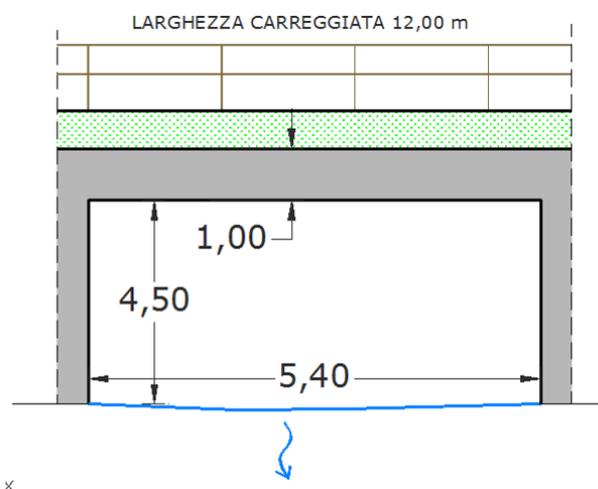
Bacino idrico	Corso d'acqua	Comune	Data rilievo	Tipologia	Codice
Molinorso	Morina	Pezzaze	19.07.2012	Ponte	MOL042

TIPOLOGIA	Ponte	
MATERIALI	Ponte in CA	
OPERE SPONDA SX	No	
OPERE SPONDA DX	No	
STATO DELL'OPERA	L'opera si presenta in buono stato di conservazione, non si segnalano problemi legati ad erosione e/o cedimenti delle spalle.	
	<i>Grado di integrità strutturale:</i> 1	<i>Grado di efficienza:</i> 1
NOTE	L'alveo al di sotto dell'opera risulta corazzato da un selciato in CLS.

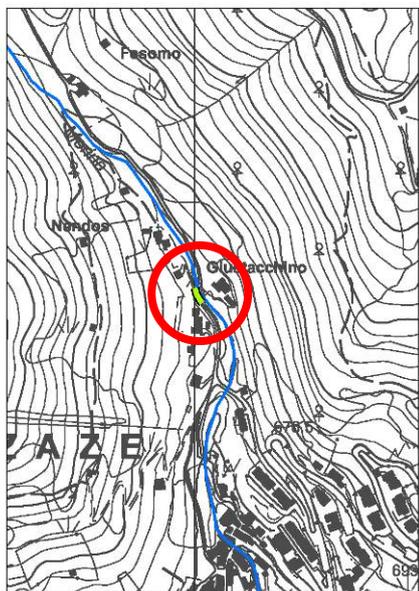
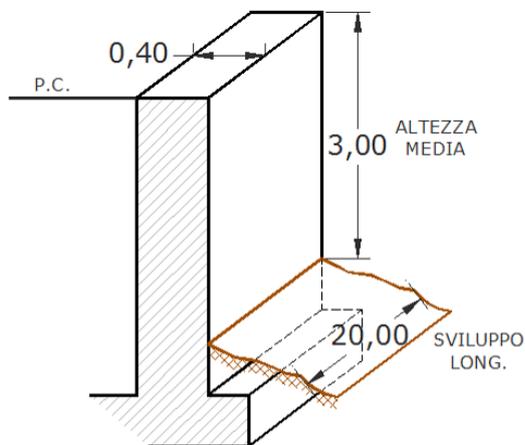
Bacino idrico	Corso d'acqua	Comune	Data rilievo	Tipologia	Codice
Molinorso	Morina	Pezzaze	19.07.2012	Muro d'argine	MOL043

TIPOLOGIA	Muro d'argine in dx idrografica	
MATERIALI	Muro d'argine in CLS	
DIFESA AL PIEDE	No	
STATO DELL'OPERA	L'opera si presenta cattivo stato di conservazione. Si segnala una forte erosione del piede della fondazione che potrebbe comportare il cedimento dell'opera.	
	<i>Grado di integrità strutturale:</i> 3	<i>Grado di efficienza:</i> 1

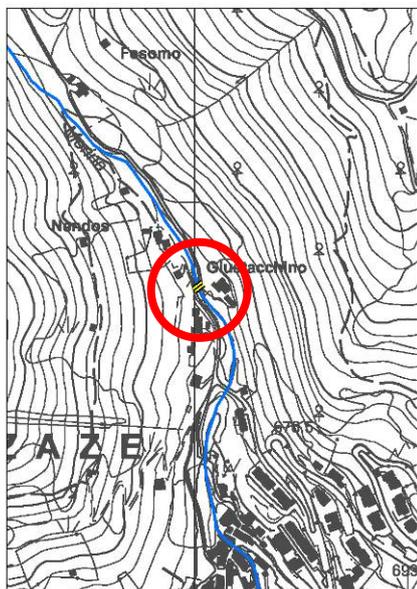
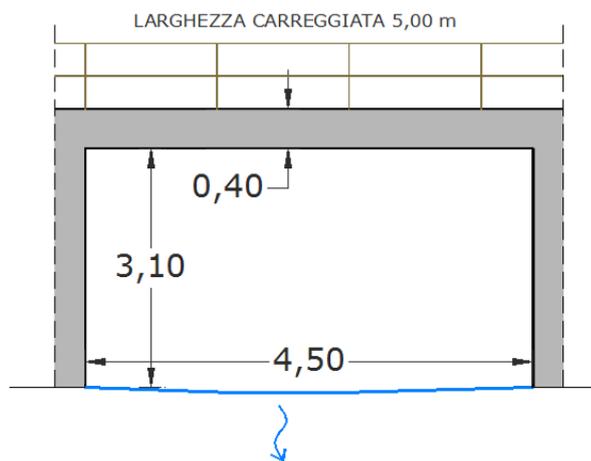
Bacino idrico	Corso d'acqua	Comune	Data rilievo	Tipologia	Codice
Molinorso	Morina	Pezzaze	19.07.2012	Ponte	MOL044

TIPOLOGIA	Ponte	
MATERIALI	Ponte in CA	
OPERE SPONDA SX	No	
OPERE SPONDA DX	No	
STATO DELL'OPERA	L'opera si presenta in buono stato di conservazione, non si segnalano problemi legati ad erosione e/o cedimenti delle spalle.	
	<i>Grado di integrità strutturale:</i> 1	<i>Grado di efficienza:</i> 1
NOTE

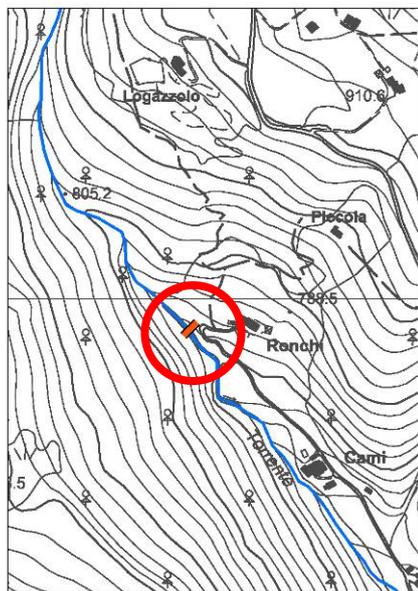
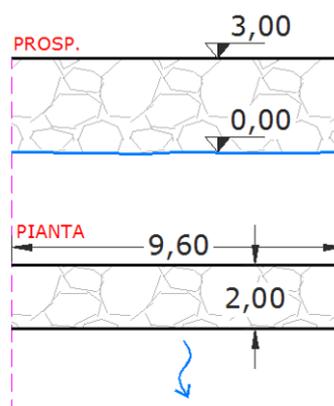
Bacino idrico	Corso d'acqua	Comune	Data rilievo	Tipologia	Codice
Molinorso	Morina	Pezzaze	19.07.2012	Soglia	MOL045

TIPOLOGIA	Soglia	
MATERIALI	Soglia in massi ciclopici	
CONTROBRIGLIE	No	
PLATEA	No	
OPERE SPONDA SX	Sì, scogliera identificata con codice MOL046	
OPERE SPONDA DX	No	
STATO DELL'OPERA	L'opera si presenta in buono stato di conservazione. Non si evidenziano problemi di erosione e/o sifonamento.	
	<i>Grado di integrità strutturale:</i> 1	<i>Grado di efficienza:</i> 1
NOTE

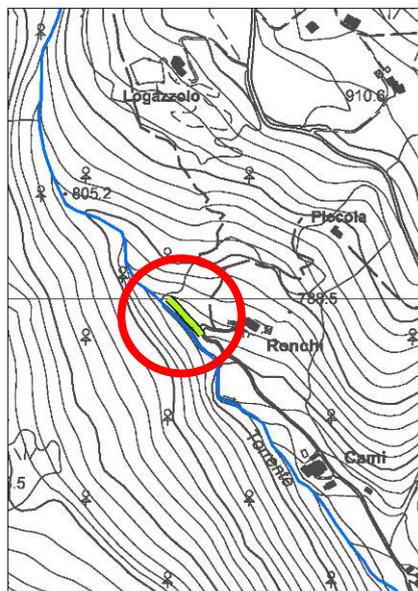
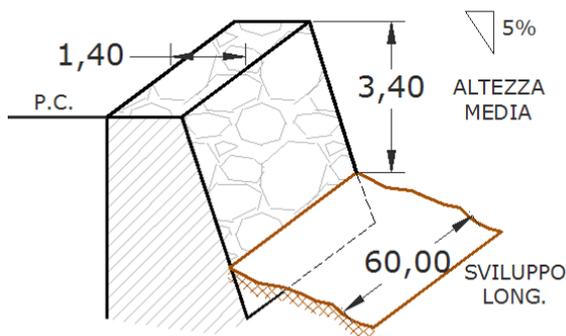
Bacino idrico	Corso d'acqua	Comune	Data rilievo	Tipologia	Codice
Molinorso	Morina	Pezzaze	19.07.2012	Scogliera	MOL046

TIPOLOGIA	Scogliera in sx idrografica	
MATERIALI	Scogliera in massi ciclopici a secco	
DIFESA AL PIEDE	No	
STATO DELL'OPERA	L'opera si presenta in buono stato di conservazione. Non si evidenziano particolari problemi di erosione al piede.	
	<i>Grado di integrità strutturale:</i> 2	<i>Grado di efficienza:</i> 1

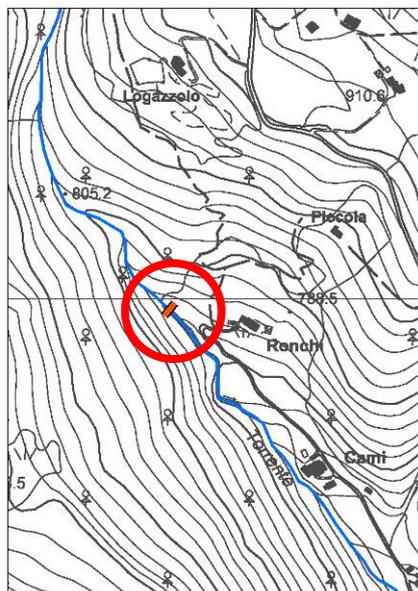
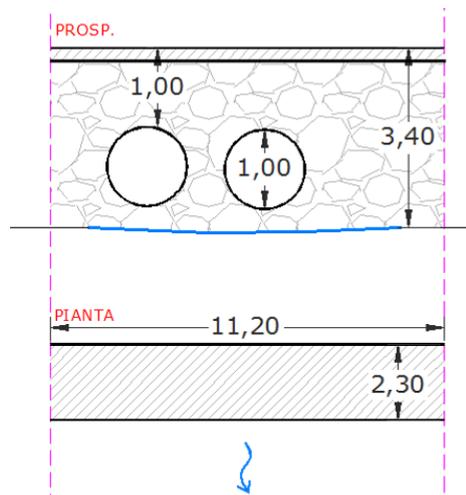
Bacino idrico	Corso d'acqua	Comune	Data rilievo	Tipologia	Codice
Molinorso	Morina	Pezzaze	19.07.2012	Briglia	MOL047

TIPOLOGIA	Briglia filtrante	
MATERIALI	Briglia filtrante	
CONTROBRIGLIE	No	
PLATEA	No	
OPERE SPONDA SX	Sì, scogliera identificata con codice MOL046	
OPERE SPONDA DX	No	
STATO DELL'OPERA	L'opera si presenta in ottimo stato di conservazione. Non si evidenziano problemi di erosione e/o sifonamento.	
	<i>Grado di integrità strutturale:</i> 1	<i>Grado di efficienza:</i> 1
NOTE

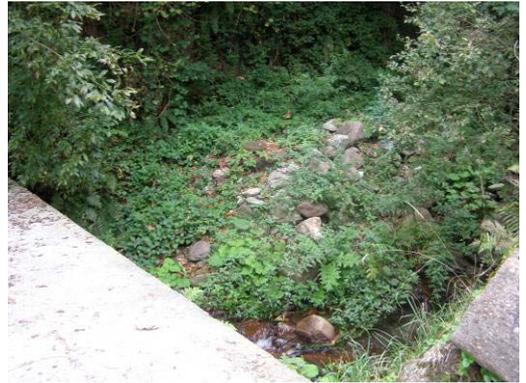
Fig 4: Accumuli detritici a monte dell'opera
