**STUDIO IDROGEOLOGICO
A SCALA DI SOTTOBACINO IDROGRAFICO
DELLA VALLE TROMPIA**

OPERE ESISTENTI

TAV. 05.10

Censimento delle opere idrauliche e dei dissesti

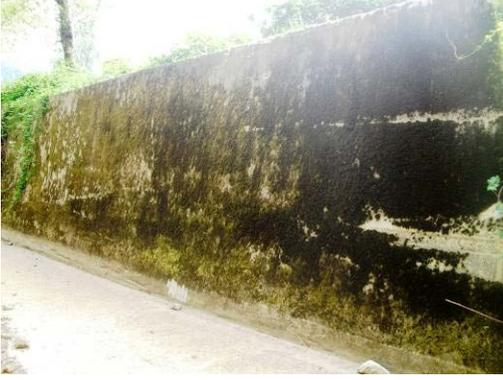
TIPOLOGIA	Alveo canalizzato	
MATERIALI	CA	
DIFESA AL PIEDE	Sì, l'alveo risulta rivestito in CLS	
STATO DELL'OPERA	I muri d'argine e il fondo dell'alveo, nel complesso, si presentano in buono stato di conservazione.	
	<i>Grado di integrità strutturale:</i> 1	<i>Grado di efficienza:</i> 1

<p>Fig.2: Particolare del muro d'argine in sx</p>
-------------	--	---

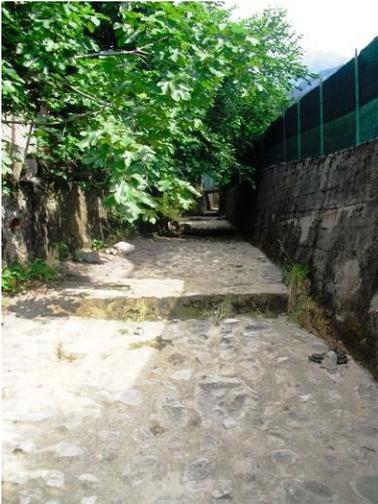
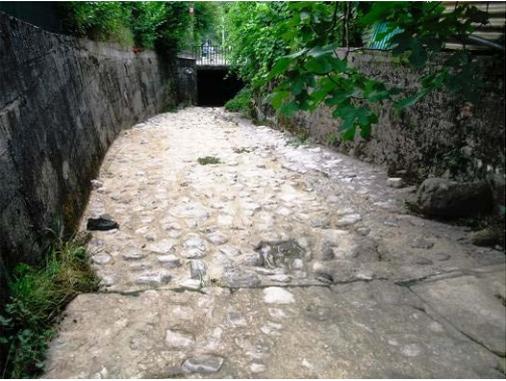
TIPOLOGIA	Alveo canalizzato				
MATERIALI	CA				
DIFESA AL PIEDE	Sì, l'alveo risulta rivestito in CLS e massi				
STATO DELL'OPERA	I muri d'argine e il fondo dell'alveo, nel complesso, si presentano in buono stato di conservazione.				
	<i>Grado di integrità strutturale:</i> 1		<i>Grado di efficienza:</i> 1		
NOTE	Lungo lo sviluppo longitudinale dell'alveo canalizzato si rileva la presenza di n. 7 soglie, identificate con codice PA1004				
FOTO

<i>Fig.1: Vista d'insieme dell'alveo canalizzato da valle a monte</i>		<i>Fig.2: Vista d'insieme da monte verso valle</i>

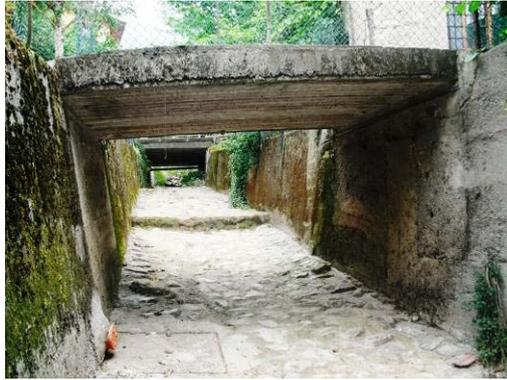
Fig.3: Vista dell'alveo canalizzato da valle verso monte

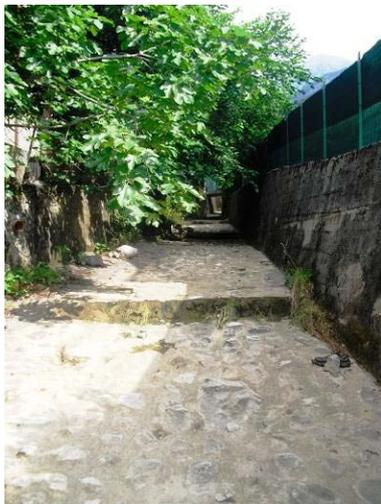
TIPOLOGIA	Soglie	
MATERIALI	CLS e massi	
CONTROSOGLIE	No	
PLATEA	Sì, l'alveo è rivestito in CLS e massi	
OPERE SPONDA SX	Sì, alveo canalizzato PA1003	
OPERE SPONDA DX	Sì, alveo canalizzato PA1003	
STATO DELL'OPERA	Le opere si presentano in buono stato di conservazione, senza problemi di erosione e/o sifonamento. Si ritiene però che l'altezza molto limitata delle soglie riduca l'efficienza delle stesse, non rallentando il flusso d'acqua né diminuendone l'energia.	
	<i>Grado di integrità strutturale:</i> 1	<i>Grado di efficienza:</i> 3
NOTE

Fig.3: Vista frontale delle soglie

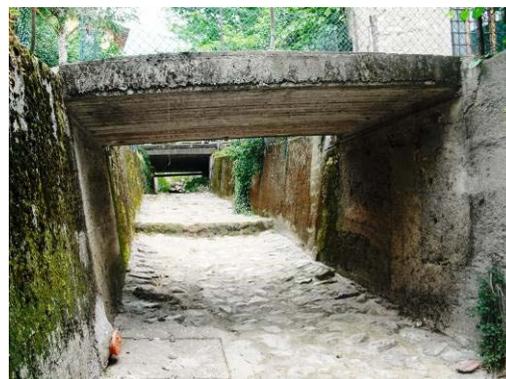
TIPOLOGIA	Ponte pedonale	
MATERIALI	Impalcato e spalle in CA	
OPERE SPONDA SX	Sì, muro d'argine dell'alveo canalizzato PA1003	
OPERE SPONDA DX	Sì, muro d'argine dell'alveo canalizzato PA1003	
STATO DELL'OPERA	L'opera si presenta in buono stato di conservazione.	
	<i>Grado di integrità strutturale:</i> 1	<i>Grado di efficienza:</i> 1
NOTE

Fig.2: Vista dell'impalcato da valle a monte

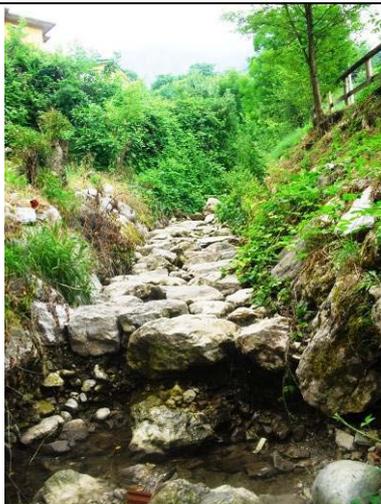
TIPOLOGIA	Muro d'argine in dx idrografica e scogliera in sx				
MATERIALI	CLS e massi				
DIFESA AL PIEDE	Sì, alveo rivestito in massi a secco				
STATO DELL'OPERA	Muro d'argine e scogliera si presentano in buono stato di conservazione, ma l'alveo rivestito in massi a secco presenta, in generale, problemi di erosione e sifonamento.				
	<i>Grado di integrità strutturale:</i> 2		<i>Grado di efficienza:</i> 1		
NOTE					
FOTO

Fig.5: Vista frontale dell'alveo rivestito, appena prima del ponte PA1006

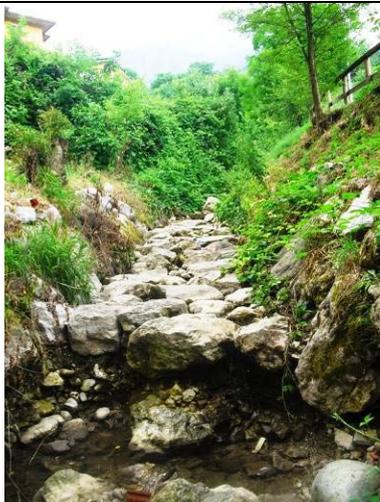
TIPOLOGIA	Soglia	
MATERIALI	CLS e massi	
CONTROSOGLIE	No	
PLATEA	Sì, l'alveo è rivestito in CLS e massi	
OPERE SPONDA SX	Sì, scogliera PA1007	
OPERE SPONDA DX	Sì, muro d'argine PA1007	
STATO DELL'OPERA	La soglia è di fatto la fine di un tratto d'alveo rivestito in massi a secco, per il quale si denotano evidenti problemi erosivi e strutturali.	
	<i>Grado di integrità strutturale:</i> 3	<i>Grado di efficienza:</i> 2
NOTE

Fig.1: Vista d'insieme dell'alveo rivestito

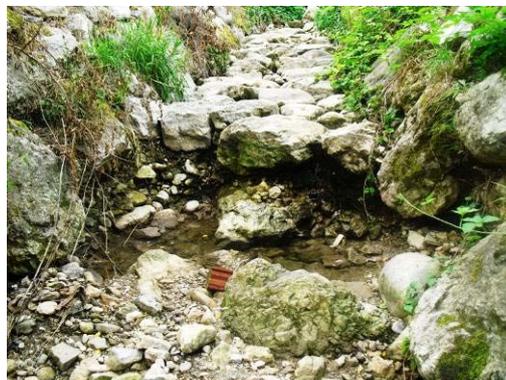
Fig.2: Particolare della soglia a valle dell'alveo rivestito

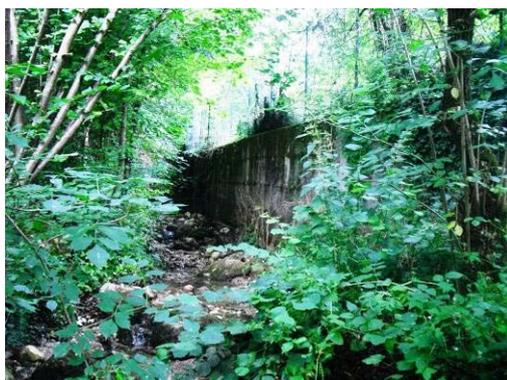
TIPOLOGIA	Muro d'argine in sx idrografica	
MATERIALI	CA	
DIFESA AL PIEDE	No	
STATO DELL'OPERA	Il muro d'argine non presenta particolari problemi di erosione né strutturali.	
	<i>Grado di integrità strutturale:</i> 1	<i>Grado di efficienza:</i> 1
NOTE	L'opera si trova proprio a cavallo tra il Comune di Marcheno e quello di Gardone Val Trompia.

Fig.1: Vista semi-frontale del muro d'argine da valle verso monte

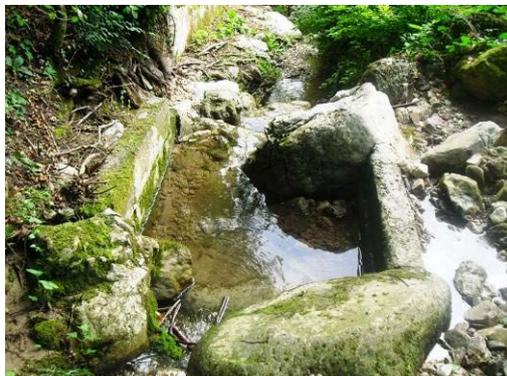
TIPOLOGIA	Soglia	
MATERIALI	CA	
CONTROSOGLIE	No	
PLATEA	No	
OPERE SPONDA SX	No	
OPERE SPONDA DX	No	
STATO DELL'OPERA	L'opera risulta essere completamente distrutta.	
	<i>Grado di integrità strutturale:</i> 4	<i>Grado di efficienza:</i> 3
NOTE

Fig.1: Vista della soglia dall'alto da monte

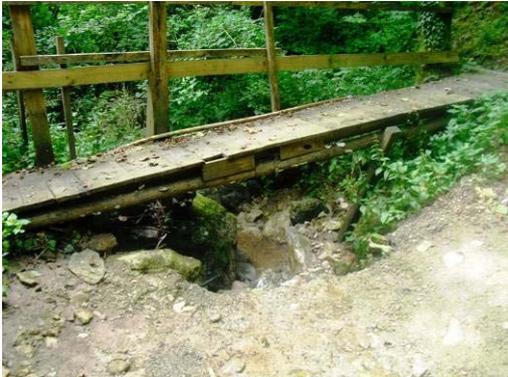
TIPOLOGIA	Ponte pedonale				
MATERIALI	Legno				
OPERE SPONDA SX	No				
OPERE SPONDA DX	No				
STATO DELL'OPERA	La passerella risulta avere problemi strutturali. Essa funge da passaggio pedonale a fianco di un guado in terra.				
	<i>Grado di integrità strutturale:</i>		<i>Grado di efficienza:</i>		
	3		3		
NOTE					
FOTO

<i>Fig.1: Vista frontale della passerella pedonale da monte a valle</i>		<i>Fig.2: Vista laterale dalla sponda in sx idrografica</i>

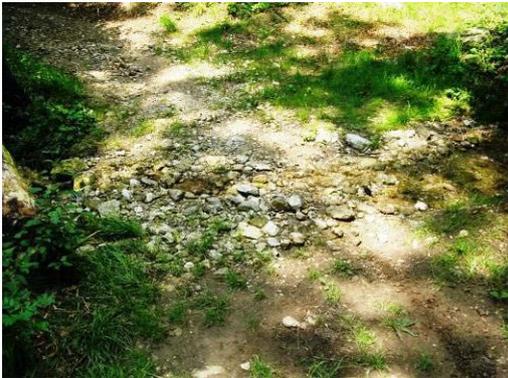
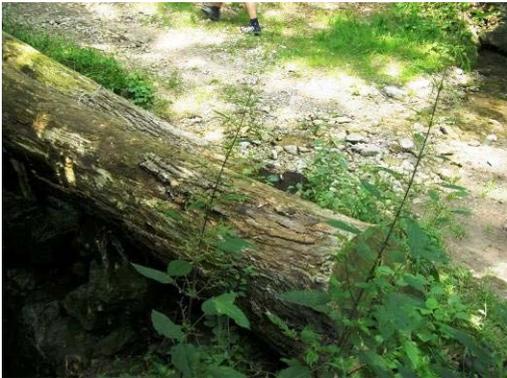
TIPOLOGIA	Guado				
MATERIALI	Massi a secco				
OPERE SPONDA SX	No				
OPERE SPONDA DX	No				
STATO DELL'OPERA	L'opera si presenta di in discrete condizioni.				
	<i>Grado di integrità strutturale:</i> 2		<i>Grado di efficienza:</i> 2		
NOTE	Il guado termina con un salto di dislivello abbastanza elevato di circa 3,0 m				
FOTO

<i>Fig.1: Vista laterale dell'attraversamento</i>		<i>Fig.2: Vista semi-frontale del guado</i>

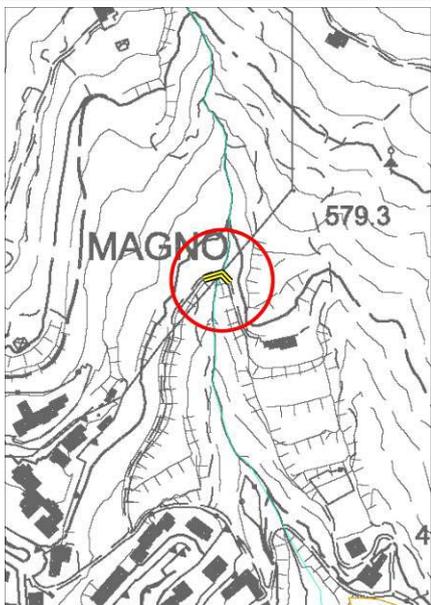
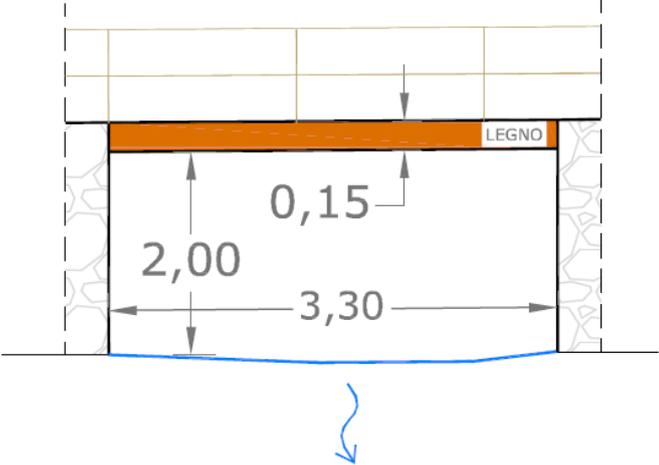
Bacino idrico	Corso d'acqua	Comune	Data rilievo	Tipologia	Codice
Padile 1	Padile 1	Gardone V.T.	13.07.2012	Ponte	PA1015

TIPOLOGIA	Ponte				
MATERIALI	Impalcato in legno e spalle in gabbioni (massi a secco e rete metallica)				
OPERE SPONDA SX	No				
OPERE SPONDA DX	No				
STATO DELL'OPERA	Il ponte mostra problemi legati all'erosione delle spalle in gabbioni.				
	<i>Grado di integrità strutturale:</i>		<i>Grado di efficienza:</i>		
	3		3		
NOTE	La larghezza complessiva del ponte è di circa 2,80 m				
FOTO

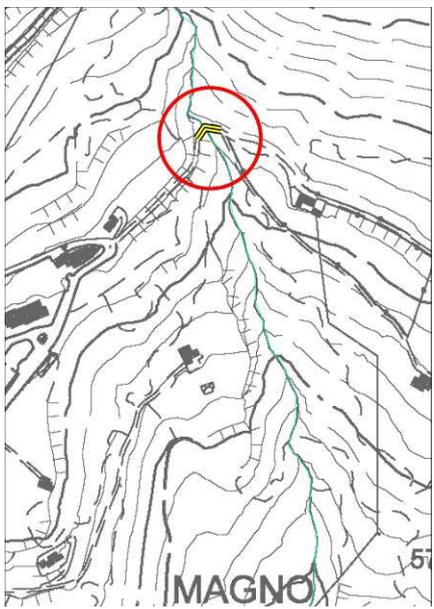
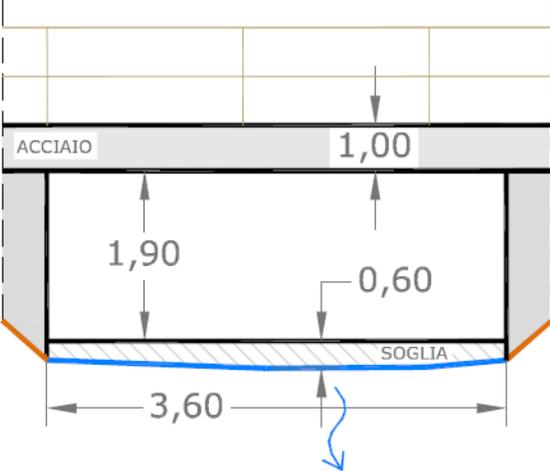
Bacino idrico	Corso d'acqua	Comune	Data rilievo	Tipologia	Codice
Padile 1	Padile 1	Gardone V.T.	13.07.2012	Ponte	PA1016

TIPOLOGIA	Ponte				
MATERIALI	Impalcato in CA e spalle in CLS e massi				
OPERE SPONDA SX	No				
OPERE SPONDA DX	No				
STATO DELL'OPERA	L'opera non presenta particolari problemi legati all'erosione e/o al sifonamento delle spalle. Si segnala la presenza di un'abbondante vegetazione arbustiva e d'alto fusto a monte e a valle dell'opera.				
	<i>Grado di integrità strutturale:</i> 1		<i>Grado di efficienza:</i> 2		
NOTE	Il ponte ha una larghezza complessiva di circa 3,80 m e al di sotto si rileva la presenza di un selciato che prosegue per qualche metro anche a valle				
FOTO

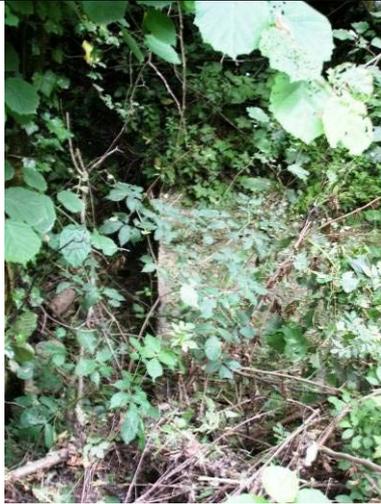
Fig.3: Particolare della soglia appena a valle del ponte (vista laterale)

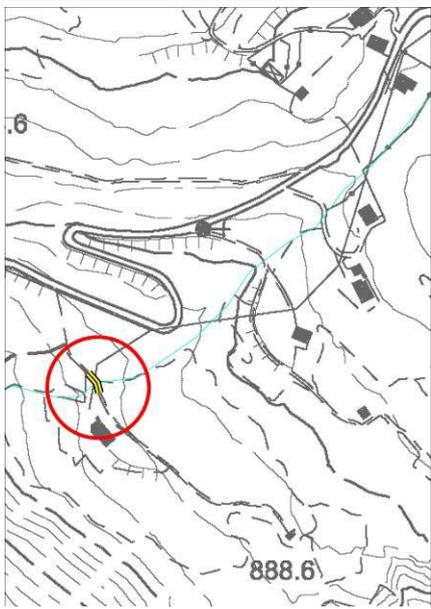
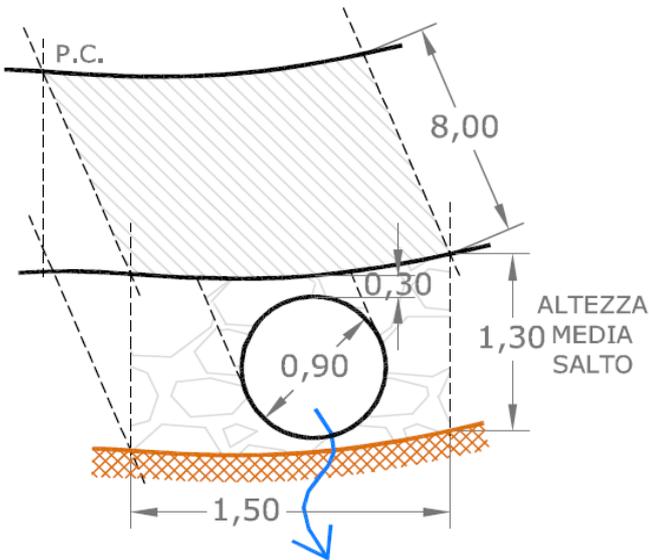
Bacino idrico	Corso d'acqua	Comune	Data rilievo	Tipologia	Codice
Padile 1	Padile 1	Gardone V.T.	13.07.2012	Guado	PA1017

TIPOLOGIA	Guado con tubo interrato				
MATERIALI	Tubo in CA				
OPERE SPONDA SX	No				
OPERE SPONDA DX	No				
STATO DELL'OPERA	L'opera si presenta in discrete condizioni.				
	<i>Grado di integrità strutturale:</i> 1		<i>Grado di efficienza:</i> 2		
NOTE					
FOTO

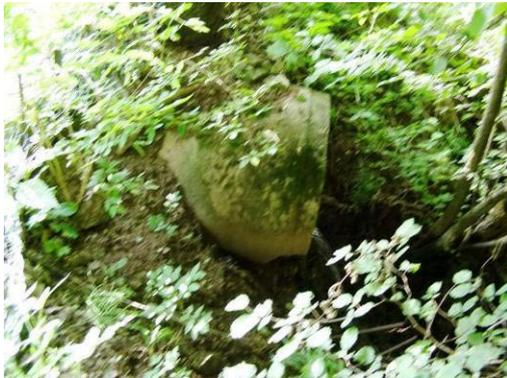
<p style="text-align: center;"><i>Fig.1: Vista d'insieme del guado per l'attraversamento</i></p>		<p style="text-align: center;"><i>Fig.2: Vista del tubo interrato a valle</i></p>

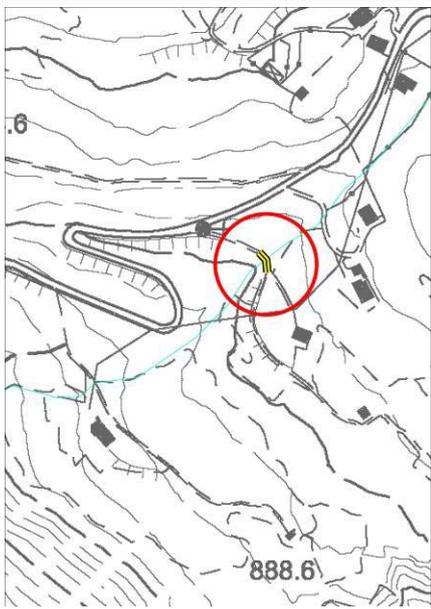
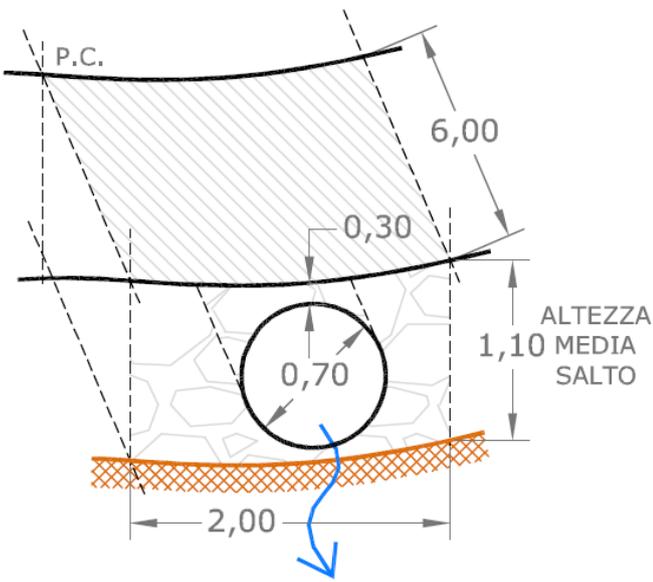
Bacino idrico	Corso d'acqua	Comune	Data rilievo	Tipologia	Codice
Padile 1	Padile 1	Gardone V.T.	13.07.2012	Guado	PA1018

TIPOLOGIA	Guado con tubo interrato				
MATERIALI	Tubo in CA				
OPERE SPONDA SX	No				
OPERE SPONDA DX	No				
STATO DELL'OPERA	L'opera si presenta in discrete condizioni strutturali, ma le ridotte dimensioni del diametro del tubo limita l'efficienza dell'opera				
	<i>Grado di integrità strutturale:</i>		<i>Grado di efficienza:</i>		
	1		3		
NOTE					
FOTO

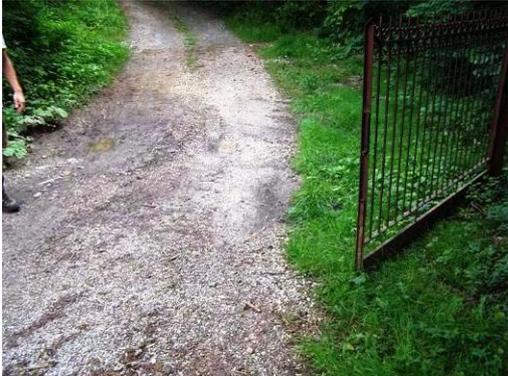
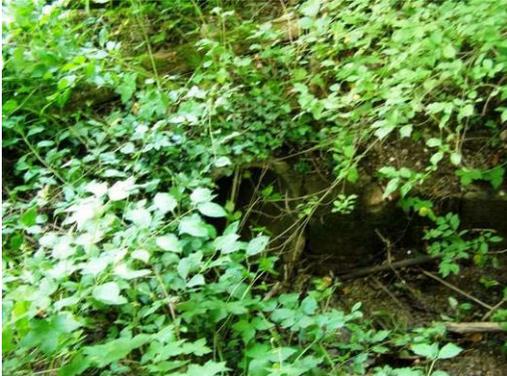
<i>Fig.1: Vista laterale dell'attraversamento</i>		<i>Fig.2: Vista del tubo interrato a valle</i>

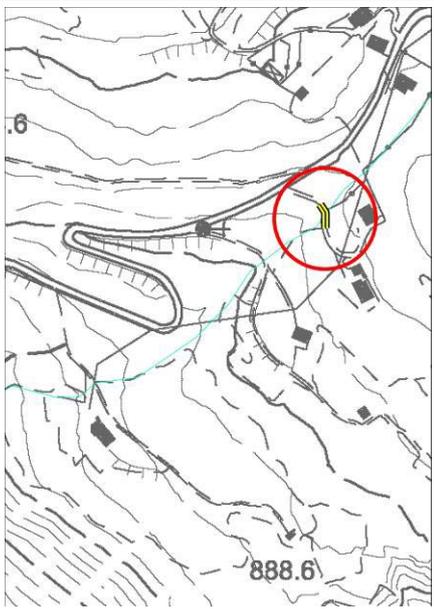
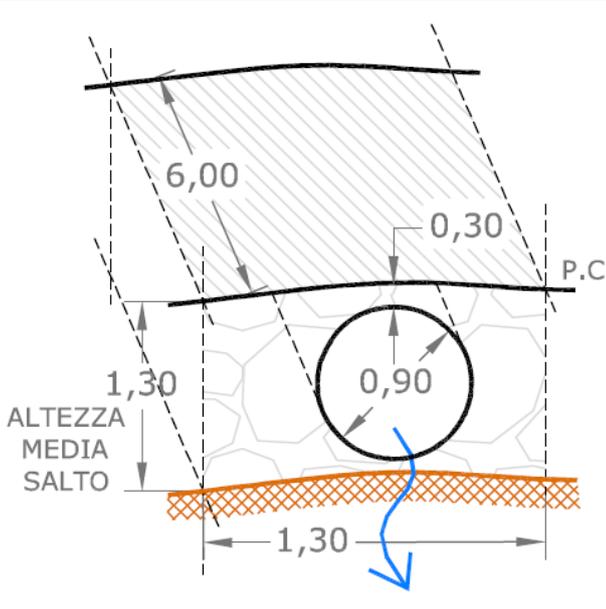
Bacino idrico	Corso d'acqua	Comune	Data rilievo	Tipologia	Codice
Padile 1	Padile 1	Gardone V.T.	13.07.2012	Guado	PA1019

TIPOLOGIA	Guado con tubo interrato				
MATERIALI	Tubo in CA				
OPERE SPONDA SX	No				
OPERE SPONDA DX	No				
STATO DELL'OPERA	L'opera si presenta in discrete condizioni, non si segnalano particolari problemi di erosione e/o sifonamento.				
	<i>Grado di integrità strutturale:</i> 1		<i>Grado di efficienza:</i> 2		
NOTE					
FOTO

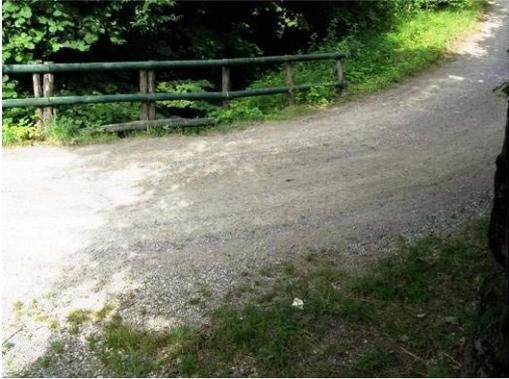
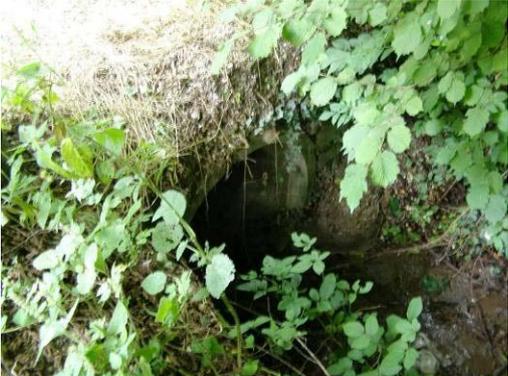
<i>Fig.1: Vista d'insieme del guado per l'attraversamento</i>		<i>Fig.2: Vista del tubo interrato a valle</i>
