**STUDIO IDROGEOLOGICO
A SCALA DI SOTTOBACINO IDROGRAFICO
DELLA VALLE TROMPIA**

OPERE ESISTENTI

TAV. 05.11

Censimento delle opere idrauliche e dei dissesti

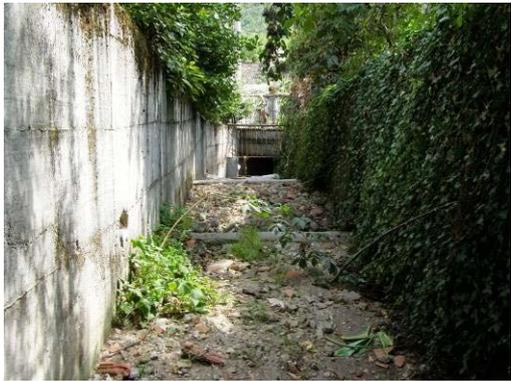
<i>Fig.1: Vista dell'alveo canalizzato da valle verso monte</i>	
	<i>Fig.2: Vista d'insieme verso valle</i>

TIPOLOGIA	Alveo canalizzato con soglie	
MATERIALI	CA	
DIFESA AL PIEDE	Sì, l'alveo risulta rivestito in CLS	
STATO DELL'OPERA	I muri d'argine si presentano in buono stato di conservazione, mentre il fondo dell'alveo, rivestito in CLS, e le soglie presentano diffusi segni di erosione.	
	<i>Grado di integrità strutturale:</i> 2	<i>Grado di efficienza:</i> 2
NOTE	I muri d'argine si sviluppano su entrambe le sponde dell'alveo, quest'ultimo rivestito in CLS e massi, e il muro in sinistra idrografica prosegue per altri 7,0 m circa oltre l'alveo canalizzato, a protezione dell'abitazione presente. Lungo tutto lo sviluppo longitudinale dell'alveo canalizzato si rileva la presenza di n. 4 soglie, di cui una a corda molle.	
FOTO

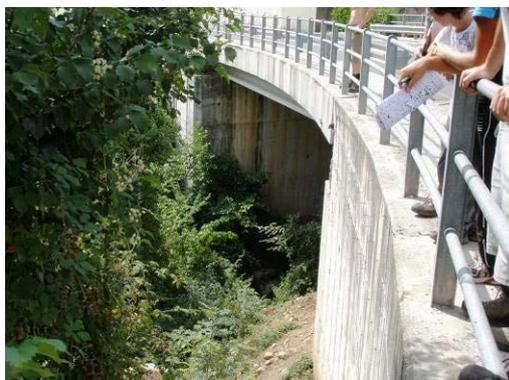
TIPOLOGIA	Ponte	
MATERIALI	Impalcato e spalle in CA	
OPERE SPONDA SX	No	
OPERE SPONDA DX	No	
STATO DELL'OPERA	L'opera si presenta in buono stato di conservazione	
	<i>Grado di integrità strutturale:</i> 1	<i>Grado di efficienza:</i> 1
NOTE	Appena a monte del ponte, in dx idrografica, si rileva la presenza di un gabbione in massi a secco, a ridosso della spalla dell'opera

Fig.1: Vista laterale dalla spalla in sx

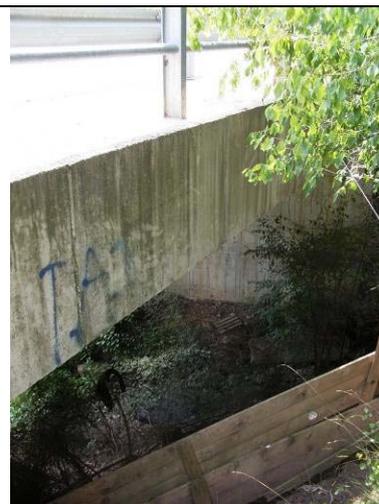
Fig.2: Vista dell'impalcato da monte

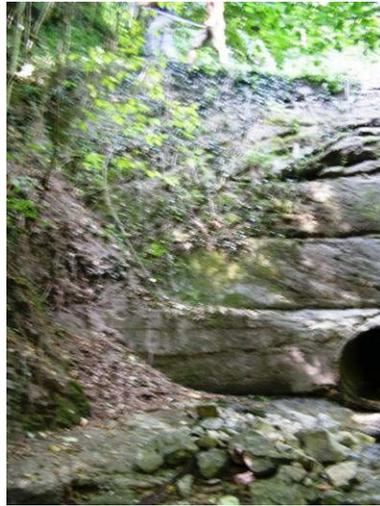
TIPOLOGIA	Soglia ad arco	
MATERIALI	CA	
CONTROSOGLIE	No	
PLATEA	No	
OPERE SPONDA SX	No	
OPERE SPONDA DX	No	
STATO DELL'OPERA	L'opera si presenta in discreto stato di conservazione, si evidenziano segni di erosione lungo il corpo dell'opera ed al piede della stessa.	
	<i>Grado di integrità strutturale:</i> 2	<i>Grado di efficienza:</i> 2
NOTE	A valle dell'opera si rilevano i resti di un selciato in CLS e massi ormai completamente distrutto/eroso

Fig.3: Particolare della spalla in dx idrografica

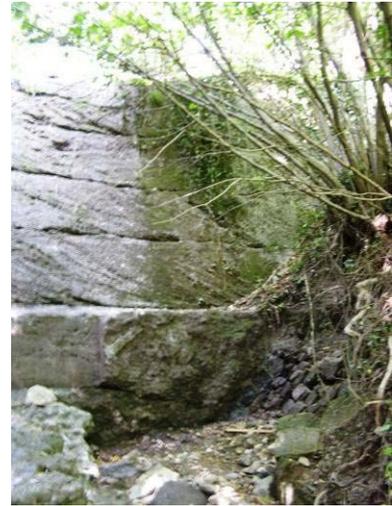
Fig.4: Particolare della spalla in sx idrografica

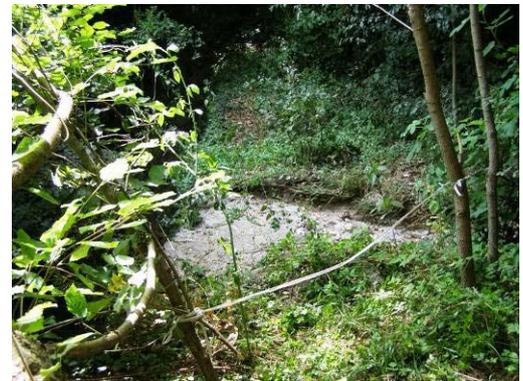
Fig.6: Coronamento dell'opera visto dalla spalla in sx

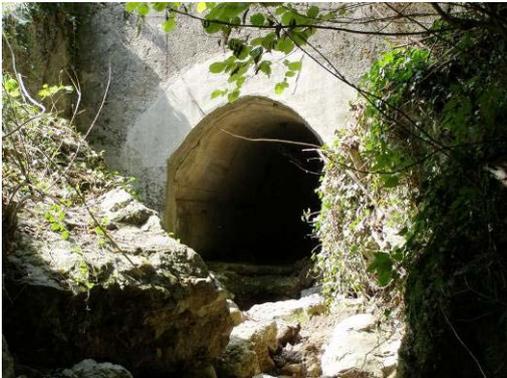
TIPOLOGIA	Ponte				
MATERIALI	Impalcato e spalle in CA				
OPERE SPONDA SX	No				
OPERE SPONDA DX	No				
STATO DELL'OPERA	L'opera si presenta in buono stato di conservazione, il selciato di valle mostra evidenti segni di erosione.				
	<i>Grado di integrità strutturale:</i> 2		<i>Grado di efficienza:</i> 1		
NOTE					
FOTO

<i>Fig.1: Vista d'insieme da valle</i>		<i>Fig.2: Particolare dell'arco</i>

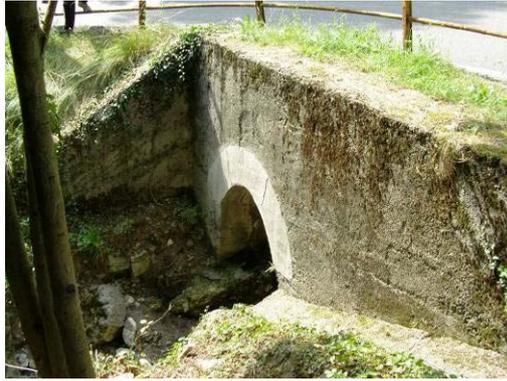
Fig.3: Vista semifrontale dalla spalla in sx

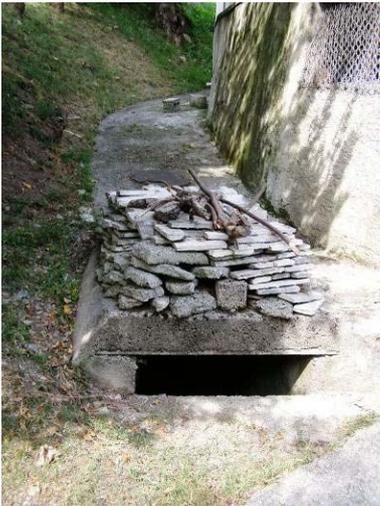
TIPOLOGIA	Tombinamento				
MATERIALI	CA				
OPERE SPONDA SX	No				
OPERE SPONDA DX	No				
STATO DELL'OPERA	L'opera si presenta in buono stato di conservazione.				
	<i>Grado di integrità strutturale:</i> 1		<i>Grado di efficienza:</i> 1		
NOTE	Si rileva la presenza di scarichi fognari che confuiscono all'interno del tratto tombinato				
FOTO

<p style="text-align: center;">Fig.1: Vista frontale del tratto tombinato</p>

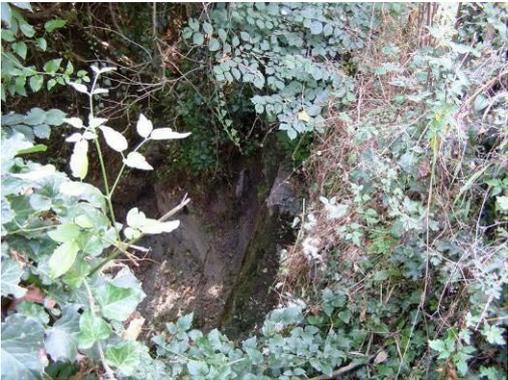
<p style="text-align: center;">Fig.2: Vista dell'uscita di valle dalla sponda sx</p>
