# **STUDIO IDROGEOLOGICO A SCALA DI SOTTOBACINO IDROGRAFICO DELLA VALLE TROMPIA**

**OPERE ESISTENTI**

**TAV. 05.15**

## Censimento delle opere idrauliche e dei dissesti

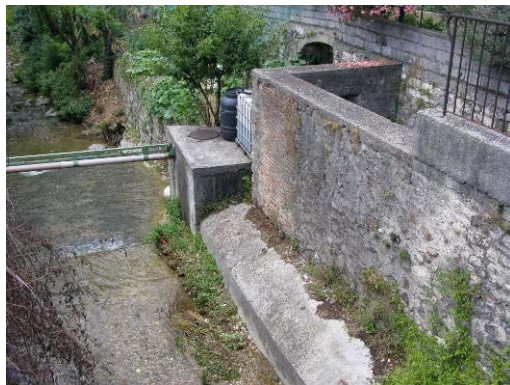
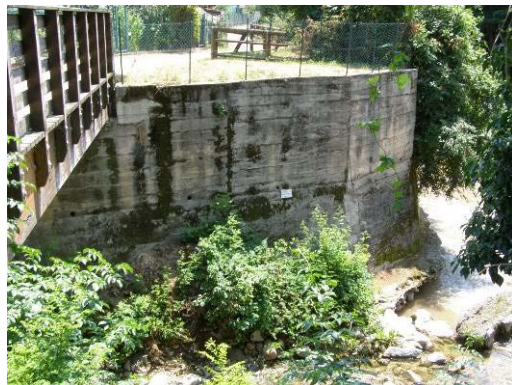
| STATO DELL'OPERA | L'opera si presenta in discreto stato di conservazione. Non si evidenziano particolari erosioni al piede a meno del tratto in cui il Torrente Redocla sfocia nel Fiume Mella dove si evidenzia un'importante sifonamento del muro, limitabile dalla realizzazione di una soglia a rialzo e protezione del fondo. | | | | |
| | Grado di integrità strutturale:<br><b>2</b> | | Grado di efficienza:<br><b>2</b> | | |
| NOTE | Il muro d'argine in questione si sviluppa su entrambe le sponde dell'alveo. In sinistra sostiene i terrapieni dei fabbricati e si sviluppa sino alla foce con il Fiume Mella alternato da tratti in cui risulta coperto da scarpate in terreno vegetale. In destra idrografica invece si sviluppa solo per un breve tratto ed è prettamente realizzato in massi e CLS. | | | | |
| | Fig 1: Tratto di monte in dx al ponte RED005 | | Fig 2: Tratto alla foce in sx idrografica | | |

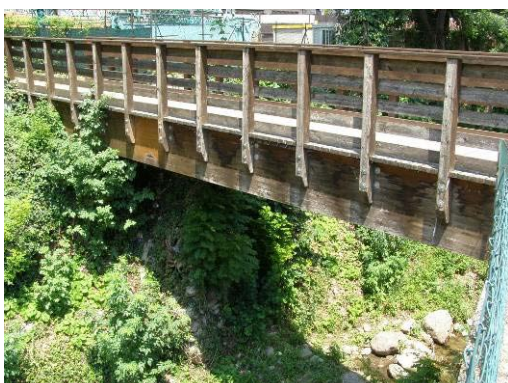
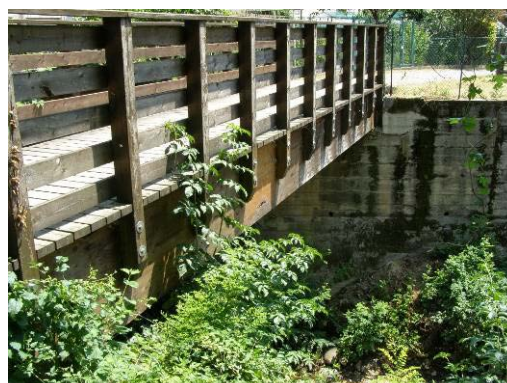
| STATO DELL'OPERA | | L'opera si presenta in ottimo stato di conservazione. | | | |
| | | Grado di integrità strutturale:<br>1 | | Grado di efficienza:<br>1 | |
| | | Fig 1: Vista dalla sponda sx | | Fig 2: Vista dalla sponda dx | |

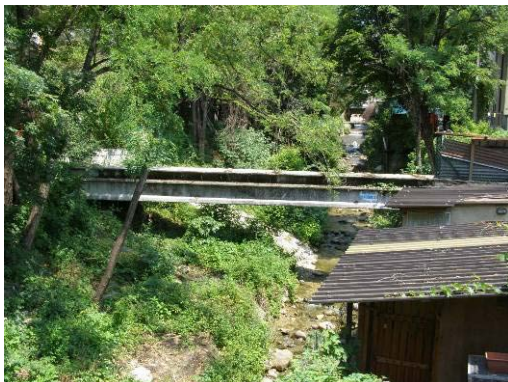
| STATO DELL'OPERA | | L'opera si presenta in ottimo stato di conservazione. | | | |
| | | Grado di integrità strutturale:<br><b>1</b> | | Grado di efficienza:<br><b>1</b> | |
| FOTO | | <br><b>Fig 1: Vista da valle</b> | | | |

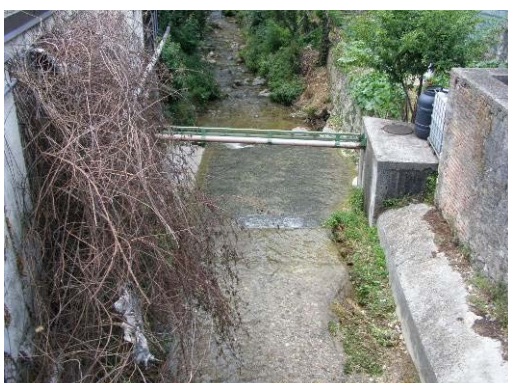
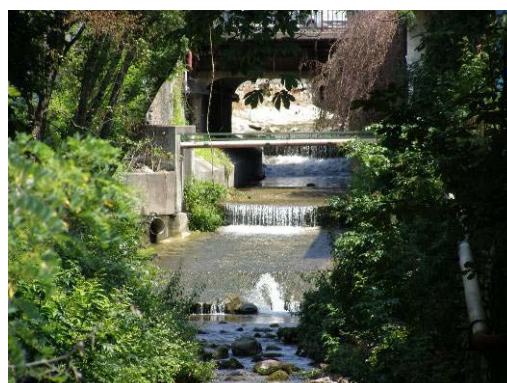
| STATO DELL'OPERA | L'opera si presenta in buono stato di conservazione, si segnala solo una progressiva erosione della soglia a scivolo posta al termine del selcaito di valle rispetto alla soglia stessa. | | | | |
| | Grado di integrità strutturale:<br>2 | | Grado di efficienza:<br>1 | | |
| | Fig 1: Vista da monte | | Fig 2: Vista da valle | | |

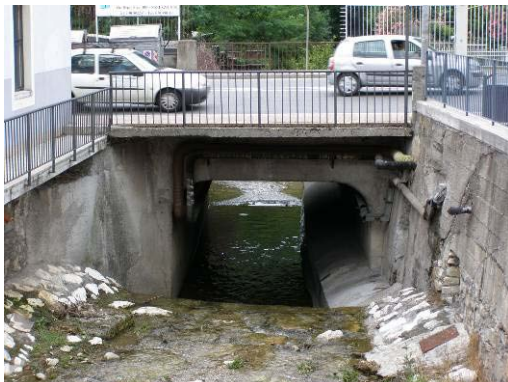
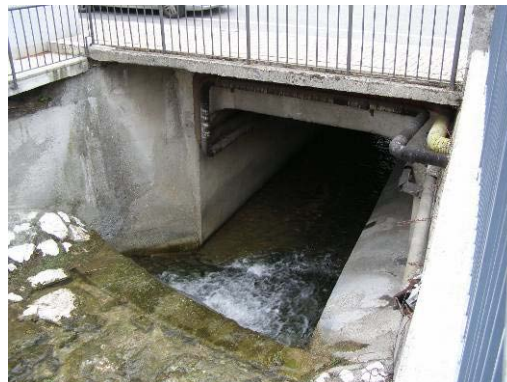
| STATO DELL'OPERA | | L'opera si presenta in ottimo stato di conservazione. La protezione dei condotti fognari protetti mediante un "dado" in CLS ostruisce parzialmente la sezione libera di deflusso. | | | |
| | | Grado di integrità strutturale:<br><b>1</b> | | Grado di efficienza:<br><b>2</b> | |
| | | Fig 1: Vista da monte | | Fig 2: Vista dalla sponda dx | |

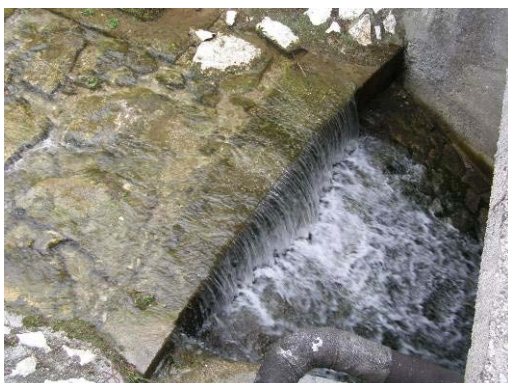
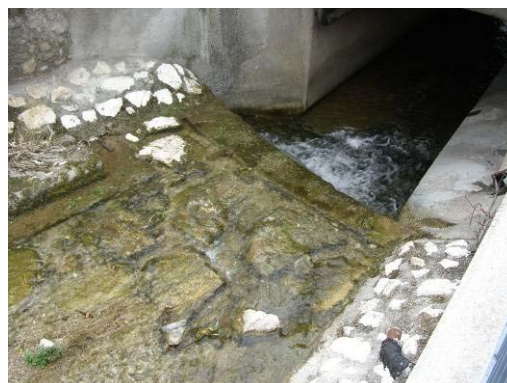
| STATO DELL'OPERA | L'opera si presenta in buono stato di conservazione. Non si segnalano problemi particolari di sifonamento o erosione. | | | | |
| | Grado di integrità strutturale:<br>1 | | Grado di efficienza:<br>1 | | |
| | Fig 1: Vista da valle | | Fig 2: Vista da monte | | |

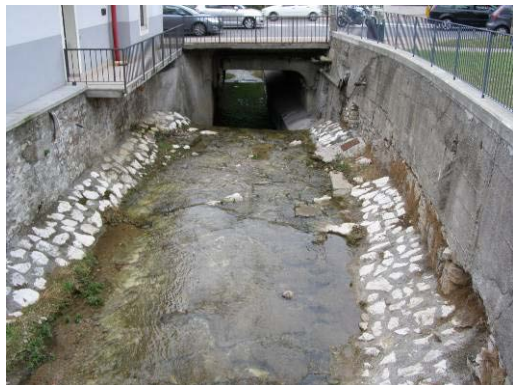
| STATO DELL'OPERA | L'opera si presenta in ottimo stato di conservazione. Non si evidenziano particolari erosioni al piede e/o sifonamenti. | | | | |
| | Grado di integrità strutturale:<br><b>1</b> | | Grado di efficienza:<br><b>1</b> | | |
| FOTO | <p style="text-align: center;"><b>Fig 1: Vista da monte</b></p> | | | | |

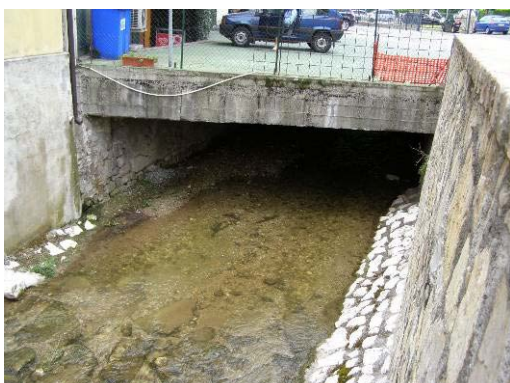
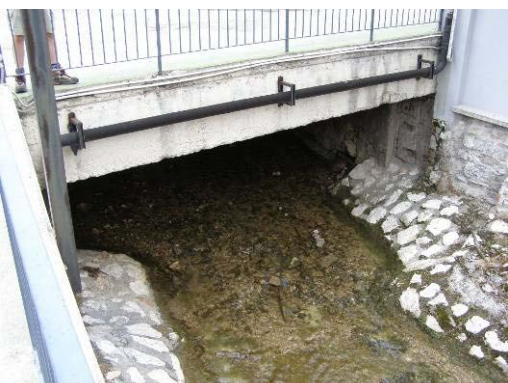
| STATO DELL'OPERA | L'opera si presenta in ottimo stato di conservazione. | | | | |
| | Grado di integrità strutturale:<br><b>1</b> | | Grado di efficienza:<br><b>2</b> | | |
| | Fig 1: Vista imbocco di monte | | Fig 2: Vista uscita di valle | | |

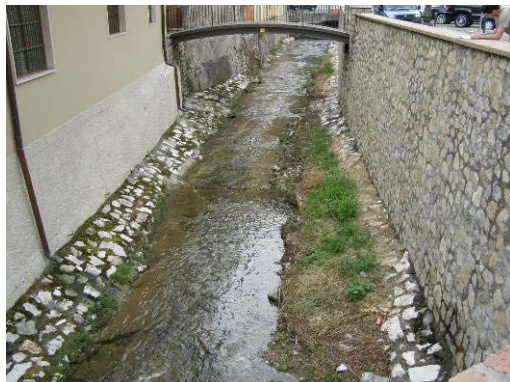
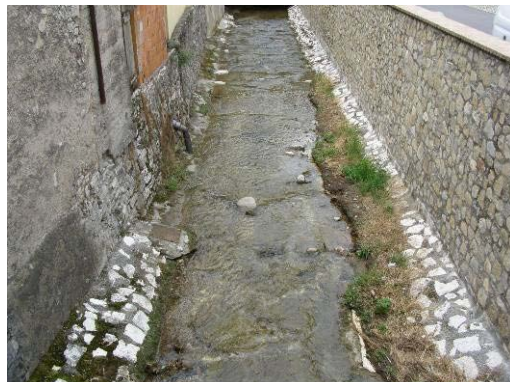
| STATO DELL'OPERA | L'opera si presenta in ottimo stato di conservazione. Non si evidenziano particolari erosioni al piede e/o sifonamenti. | | | | |
| | Grado di integrità strutturale:<br><b>1</b> | | Grado di efficienza:<br><b>1</b> | | |
| | Fig 1: Tratto di monte | | Fig 2: Tratto di valle | | |

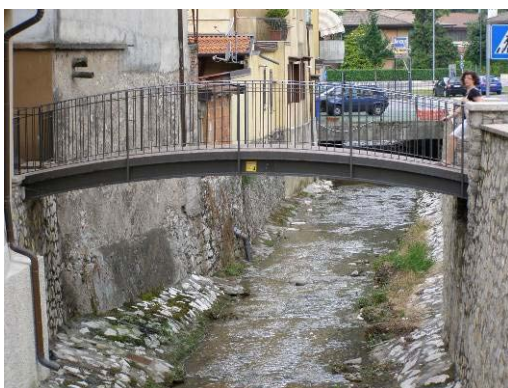
| STATO DELL'OPERA | | L'opera si presenta in ottimo stato di conservazione. | | | |
| | | Grado di integrità strutturale:<br>1 | | Grado di efficienza:<br>1 | |
| FOTO | | <br><i>Fig 1: Vista da monte</i> | | | |

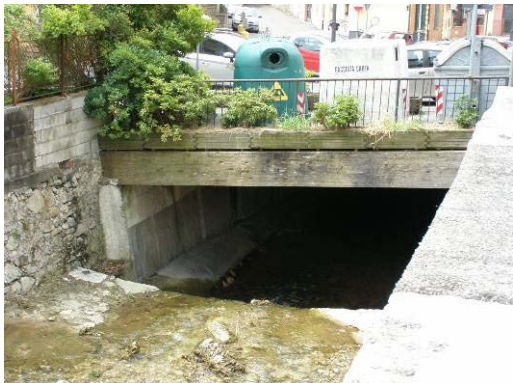
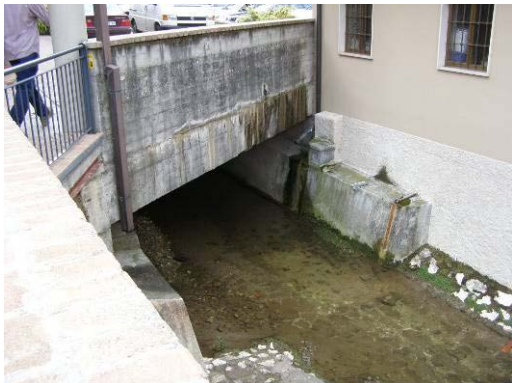
| <b>STATO DELL'OPERA</b> | L'opera si presenta in buono stato di conservazione. | |
| | Grado di integrità strutturale:<br><b>1</b> | Grado di efficienza:<br><b>2</b> |
| | <b>Fig 1: Vista imbocco di monte</b> | <b>Fig 2: Vista uscita di valle</b> |

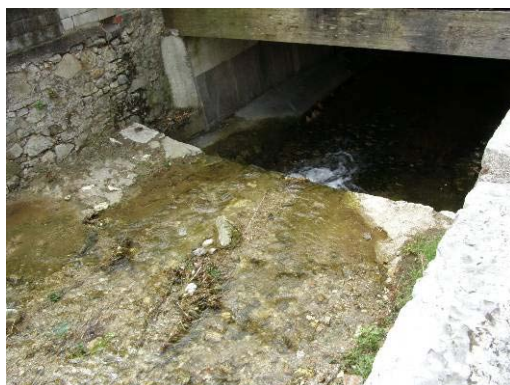
| <b>STATO DELL'OPERA</b> | L'opera si presenta in buono stato di conservazione. Non si segnalano problemi particolari di sifonamento o erosione. | |

**Fig 1: Vista da monte**

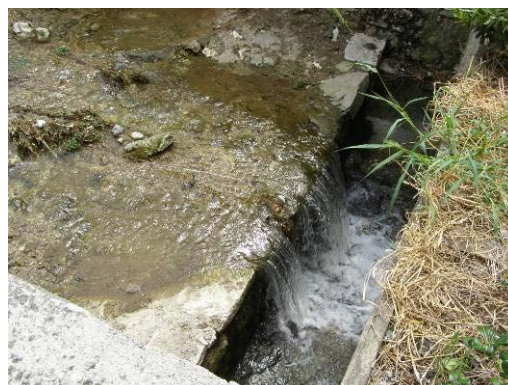
**Fig 2: Vista da valle**

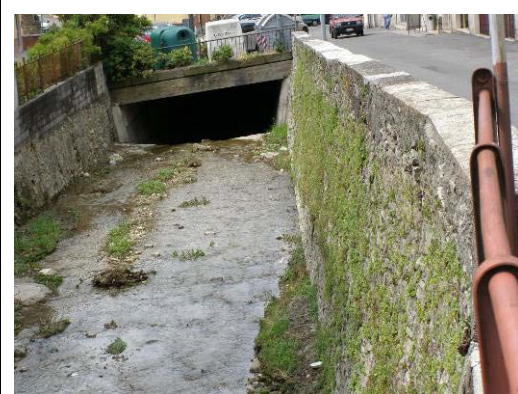
| STATO DELL'OPERA | | L'opera si presenta in discreto stato di conservazione. Non si evidenziano particolari problemi di erosione al piede. | | | |
| | | Grado di integrità strutturale:<br><b>1</b> | | Grado di efficienza:<br><b>1</b> | |
| | | Fig 1: Vista da monte | | | |

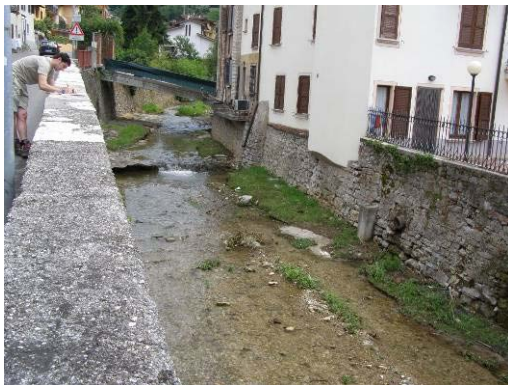
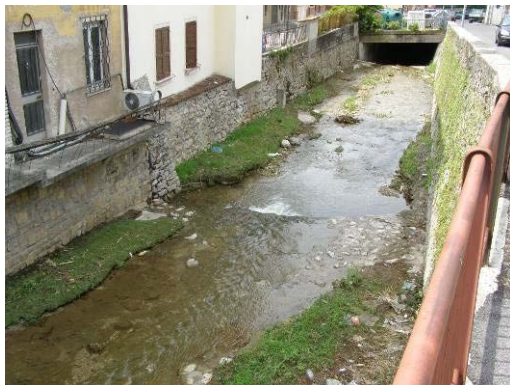
| STATO DELL'OPERA | L'opera si presenta in discreto stato di conservazione. Non si evidenziano particolari problemi di erosione al piede. | | | | |
| | Grado di integrità strutturale:<br><b>1</b> | | Grado di efficienza:<br><b>1</b> | | |
| | Fig 1: Vista da valle | | Fig 2: Vista da monte | | |

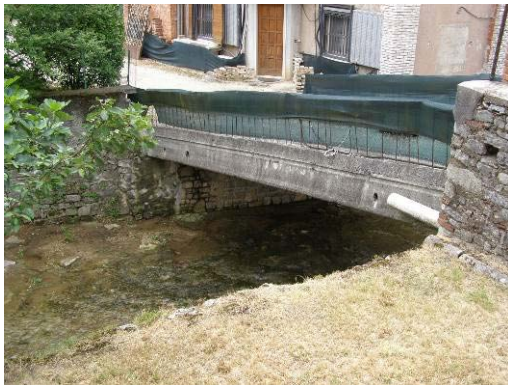
| STATO DELL'OPERA | | L'opera si presenta in ottimo stato di conservazione. | | | |
| FOTO | | <div><p>Fig 1: Vista da monte</p><p>Fig 2: Porzione terminale del selciato</p></div> | | | |

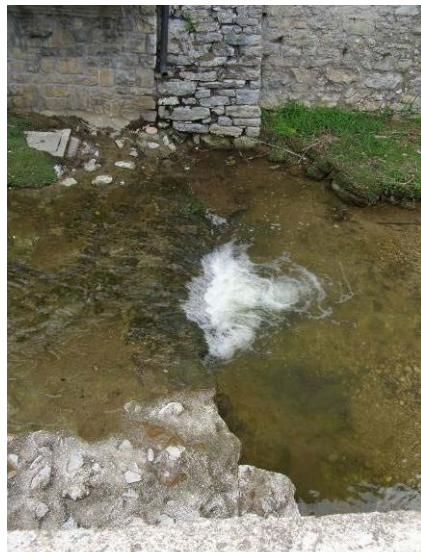
| NOTE | | Al di sotto del ponte il fondo dell'alveo è stato protetto mediante un selciato in massi e CLS che nella parte terminale risulta parzialmente eroso. | | | |

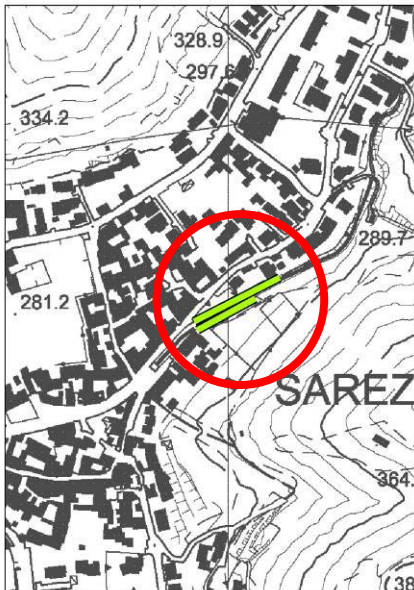
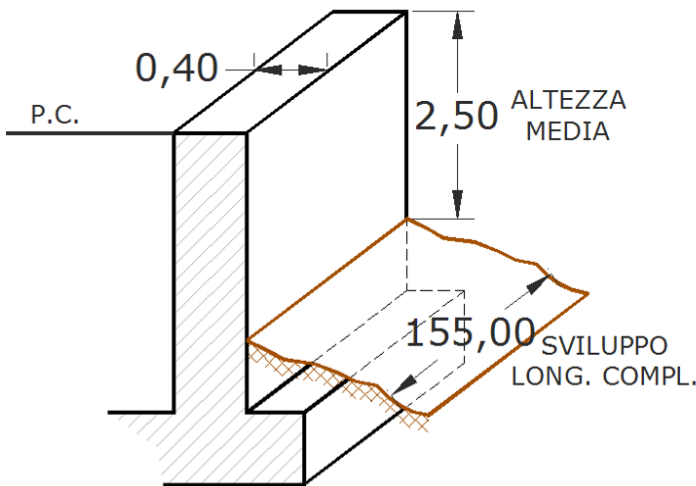
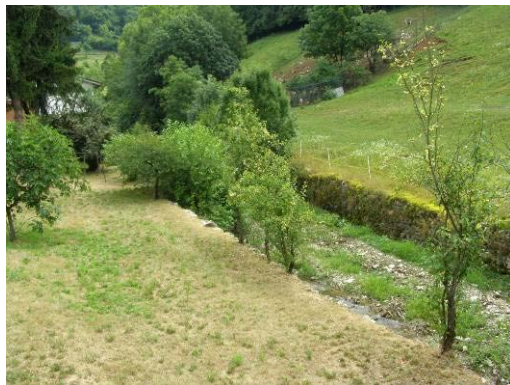
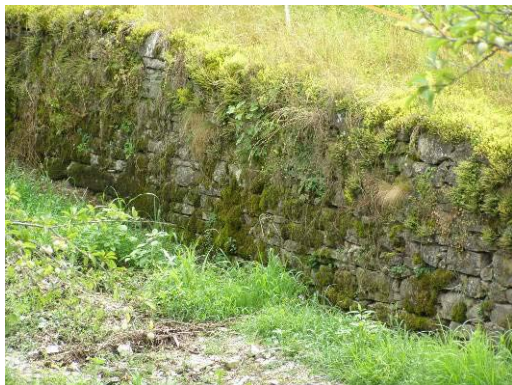
| STATO DELL'OPERA | | L'opera si presenta in discreto stato di conservazione. Non si evidenziano particolari problemi di erosione al piede. | | | |
| | | Grado di integrità strutturale:<br>2 | | Grado di efficienza:<br>1 | |
| | | Fig 1: Vista da valle | | Fig 2: Particolare | |

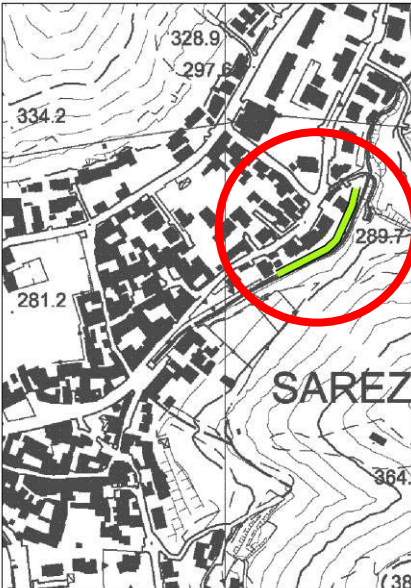
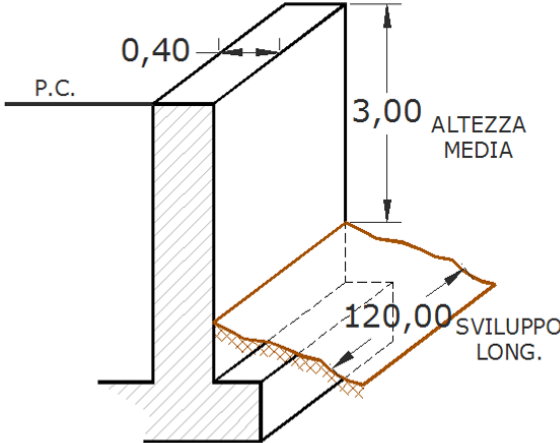
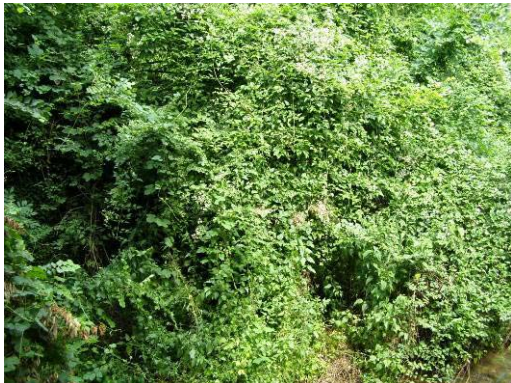
| STATO DELL'OPERA | | L'opera si presenta in discreto stato di conservazione. Non si evidenziano particolari problemi di erosione al piede. | | | |
| | | Grado di integrità strutturale:<br><b>2</b> | | Grado di efficienza:<br><b>2</b> | |
| NOTE | | La struttura, a sostegno dei terrapieni delle abitazioni risulta a tratti ricoperta da vegetazione arbustiva e rampicante che ne impedisce la visione. | | | |
| FOTO | | <br><b>Fig 1: Vista del tratto di monte</b> | | | |

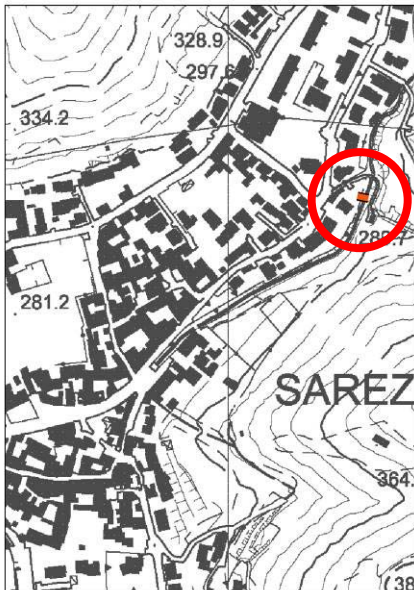
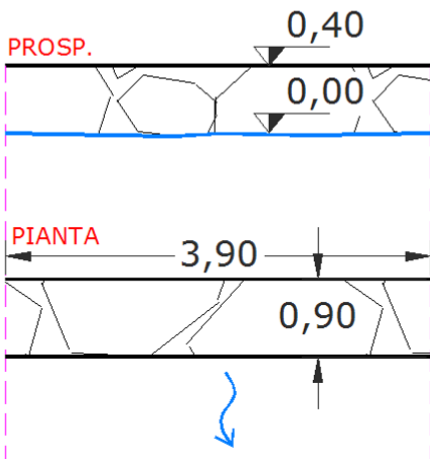
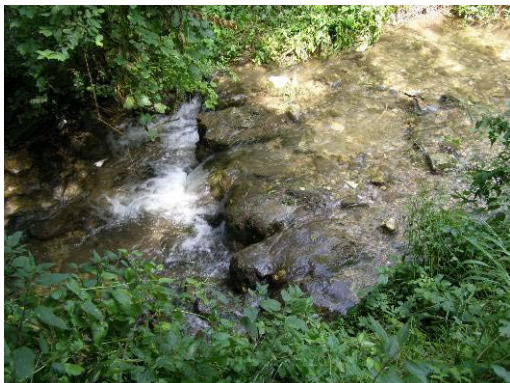
| STATO DELL'OPERA | L'opera si presenta in discreto stato di conservazione. | | | | |
| | Grado di integrità strutturale:<br>2 | | Grado di efficienza:<br>2 | | |
| FOTO | <p>Fig 1: Vista dalla sponda sx</p> | | | | |

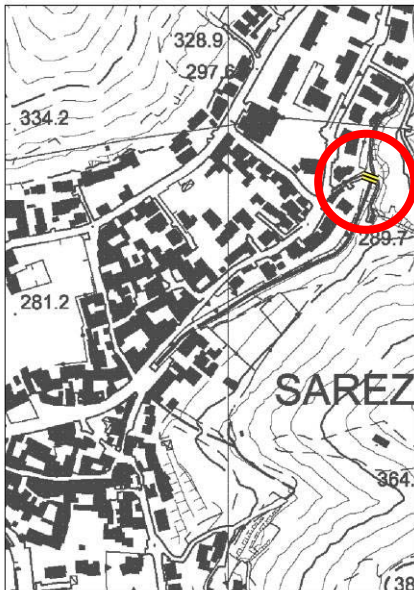
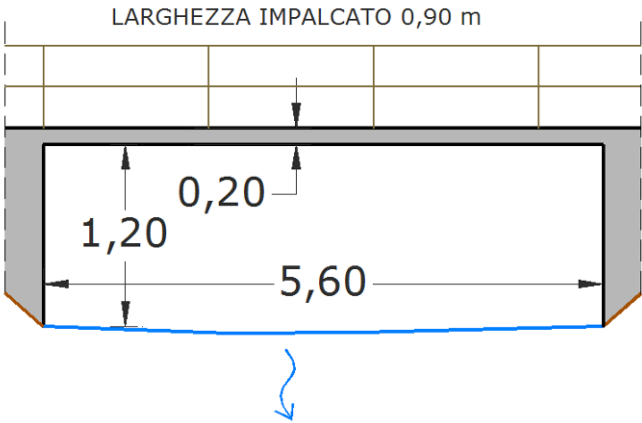
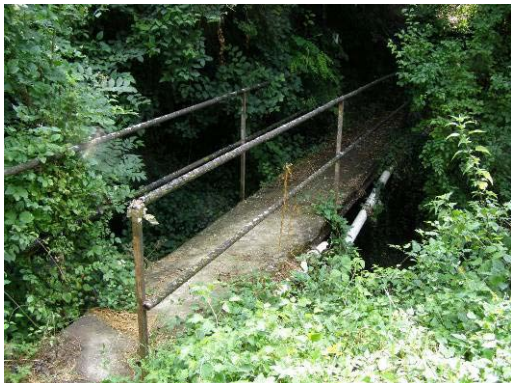
| Redocla | Redocla | Sarezzo | 06.07.2012 | Ponte | RED019 |

| STATO DELL'OPERA | | L'opera si presenta in discreto stato di conservazione. | | | |
| | | Grado di integrità strutturale:<br>2 | | Grado di efficienza:<br>2 | |
| NOTE | | Si segnala la presenza di fitta vegetazione arbustiva sulle sponde. | | | |
| FOTO | | <p>Fig 1: Vista dalla sponda dx</p> | | | |

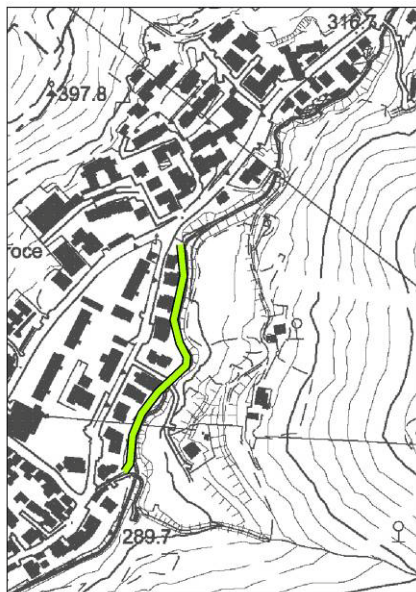
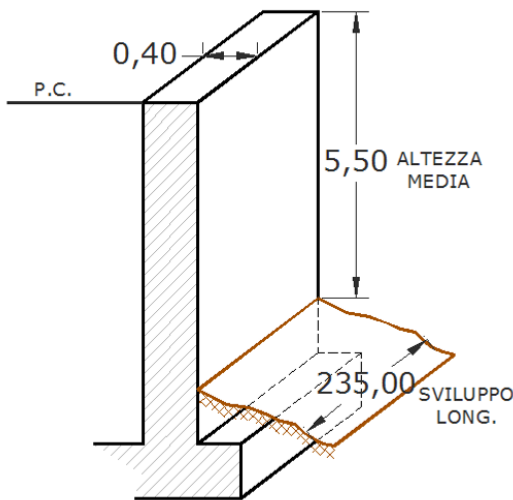
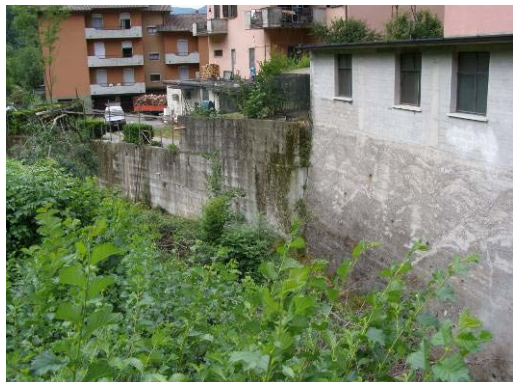
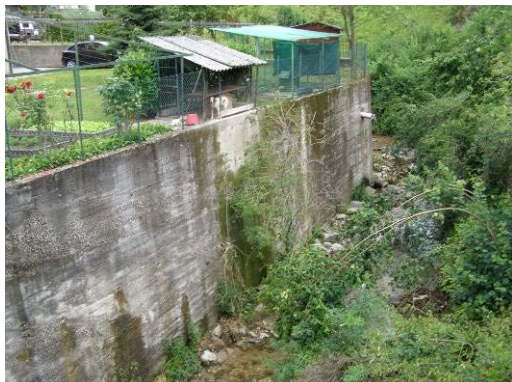
| STATO DELL'OPERA | L'opera si presenta in discreto stato di conservazione. Non si evidenziano particolari preblomi di erosione al piede. | | | | |
| | Grado di integrità strutturale:<br><b>1</b> | | Grado di efficienza:<br><b>2</b> | | |
| NOTE | Il muro d'argine in questione si sviluppa completamente in dx idrografica ed in gran parte è stato realizzato a sostegno del terrapieno dell'area residenziale limitrofa. Presenza di vegetazione arbustiva sulla sponda sx e parzialmente in alveo. | | | | |
| | Fig 1: Tratto di monte | | Fig 2: Tratto di valle | | |

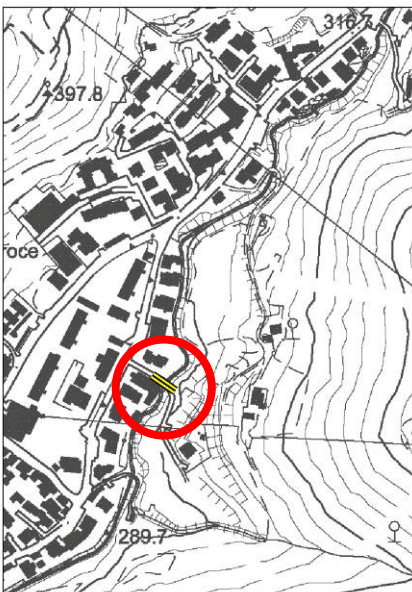
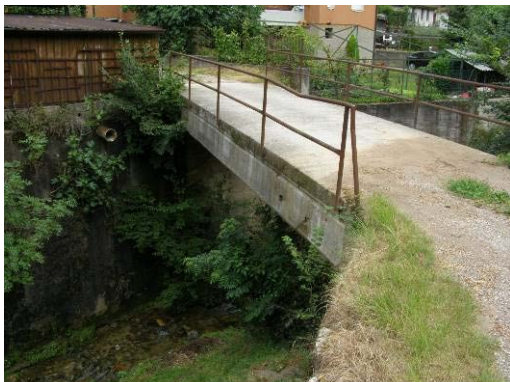
| STATO DELL'OPERA | L'opera si presenta in ottimo stato di conservazione. Non si evidenziano problemi di erosione delle spalle. | | | | |
| | Grado di integrità strutturale:<br>1 | | Grado di efficienza:<br>1 | | |
| FOTO | <br>Fig 1: Vista da valle | | | | |

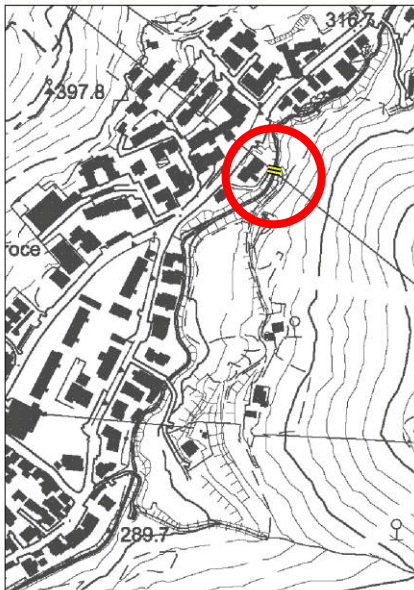
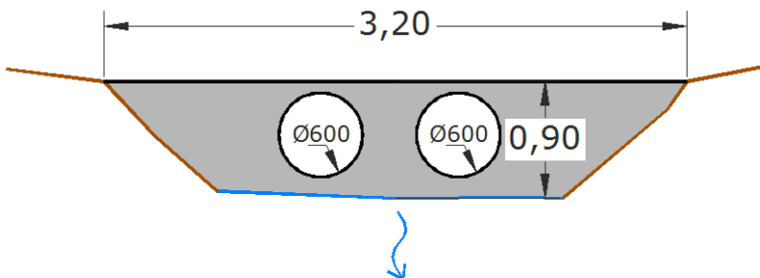
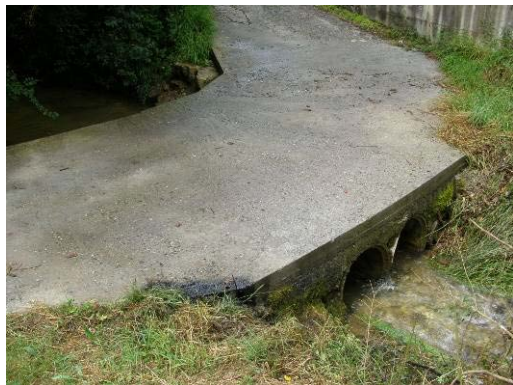
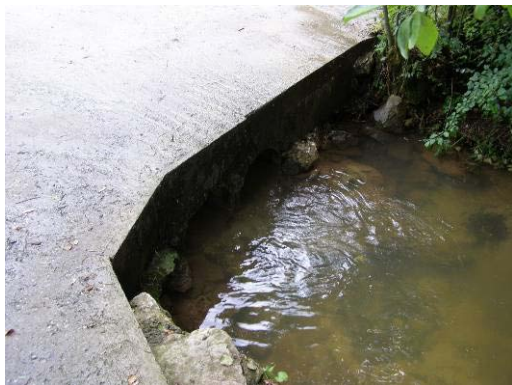
| STATO DELL'OPERA | L'opera si presenta in ottimo stato di conservazione. Non si evidenziano problemi di erosione e/o sifonamento. | | | | |
| | Grado di integrità strutturale:<br>1 | | Grado di efficienza:<br>2 | | |
| | Fig 1: Vista da monte | | Fig 2: Vista da valle | | |

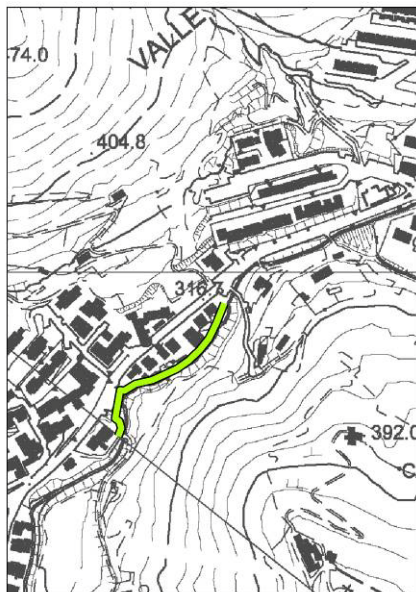
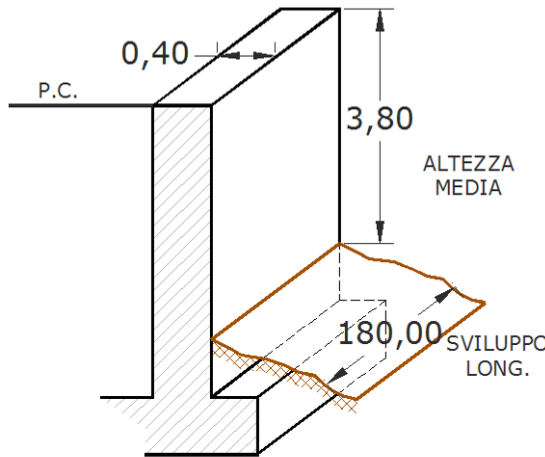
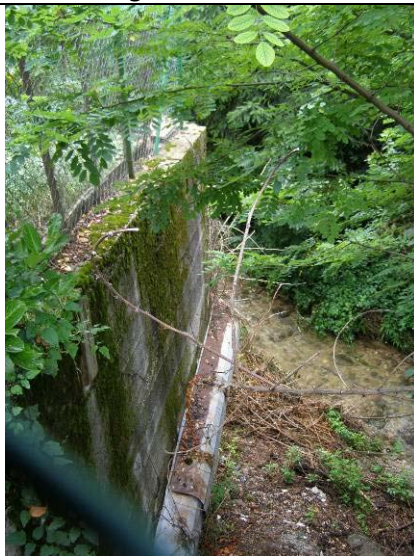
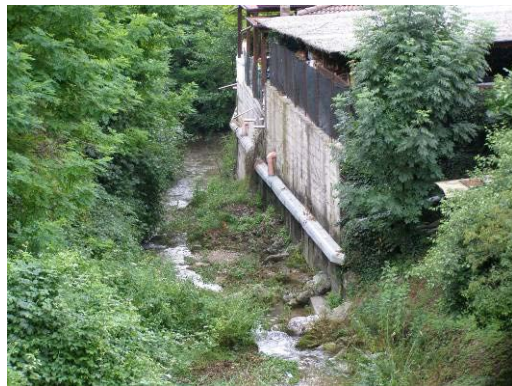
| STATO DELL'OPERA | L'opera si presenta in discreto stato di conservazione. Non si evidenziano particolari preblomi di erosione al piede. | | | | |
| | Grado di integrità strutturale:<br><b>1</b> | | Grado di efficienza:<br><b>1</b> | | |
| NOTE | Il muro d'argine in questione si sviluppa completamente in dx idrografica ed in gran parte è stato realizzato a sostegno del terrapieno dell'area residenziale limitrofa. Presenza di vegetazione arbustiva sulla sponda sx e parzialmente in alveo. | | | | |
| FOTO | <div></div> <div><p>Fig 1: Tratto di valle</p><p>Fig 2: Tratto di monte</p></div> | | | | |

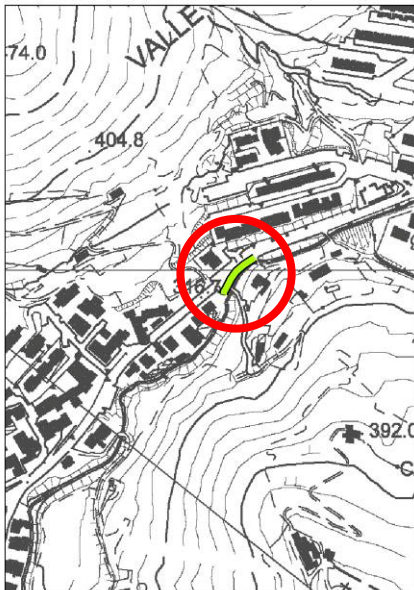
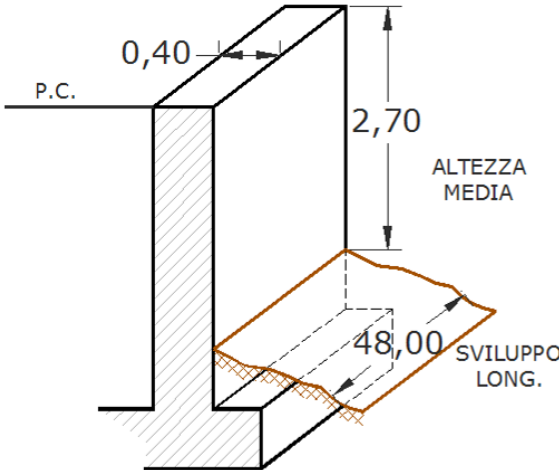
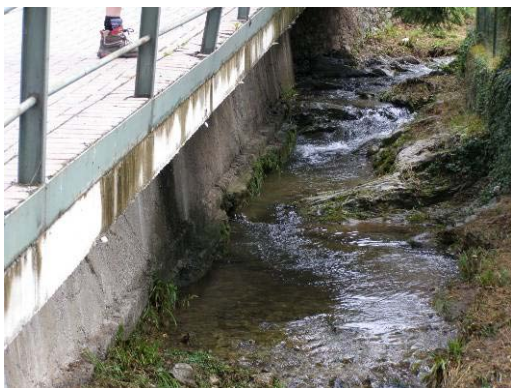
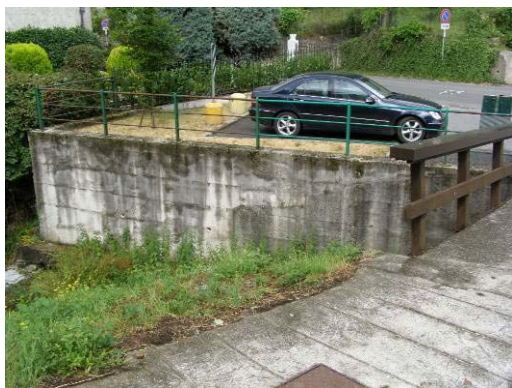
| STATO DELL'OPERA | L'opera si presenta in discreto stato di conservazione. Si evidenzia un primo stadio di erosione al piede nel tratto di monte dove il fondo in roccia costringe il flusso a correre lungo la sponda destra. | | | | |
| | Grado di integrità strutturale:<br>2 | | Grado di efficienza:<br>1 | | |
| | Fig 1: Tratto di monte | | Fig 2: Tratto di valle | | |

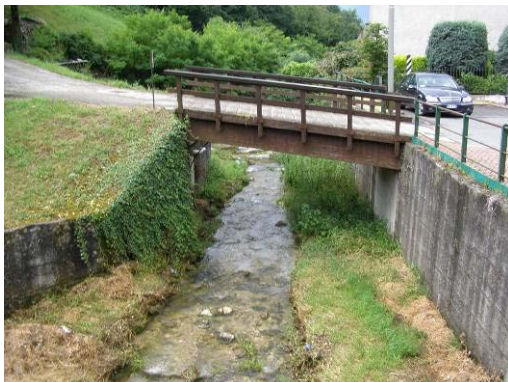
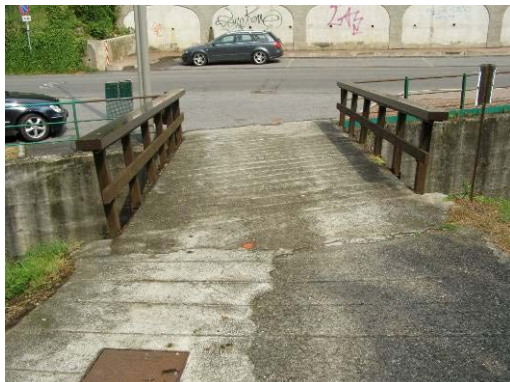
| STATO DELL'OPERA | | L'opera si presenta in ottimo stato di conservazione. Non si evidenziano problemi di erosione delle spalle. | | | |
| | | Grado di integrità strutturale:<br>1 | | Grado di efficienza:<br>1 | |
| | | Fig 1: Vista da valle | | Fig 2: Vista impalcato | |

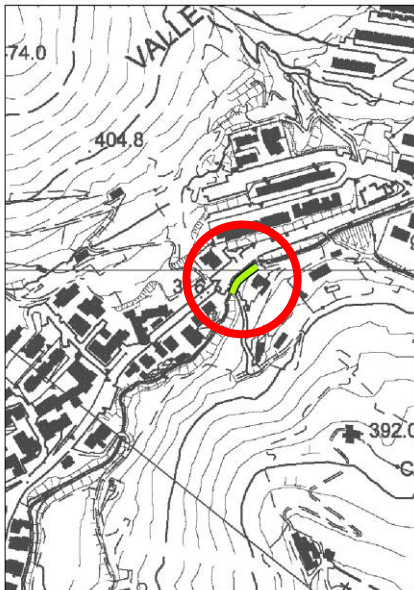
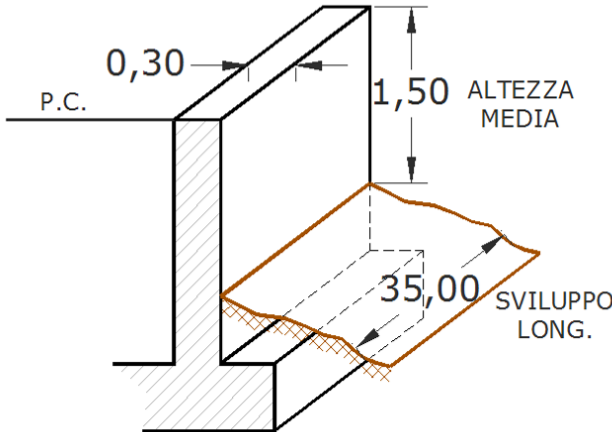
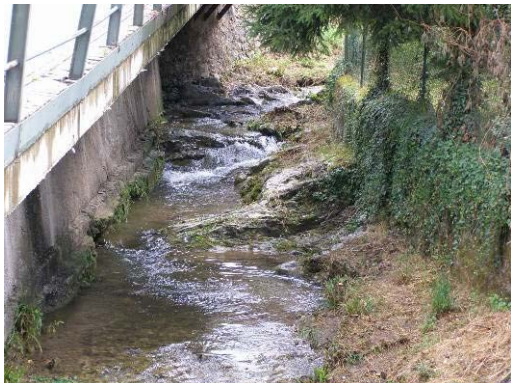
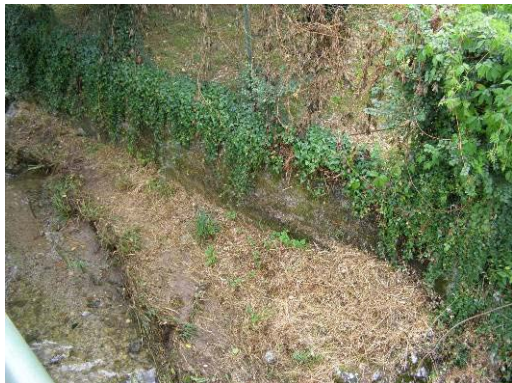
| STATO DELL'OPERA | L'opera si presenta in discreto stato di conservazione. | | | | |
| | Grado di integrità strutturale:<br>2 | | Grado di efficienza:<br>1 | | |
| | Fig 1: Tratto di monte | | Fig 2: Tratto di valle | | |

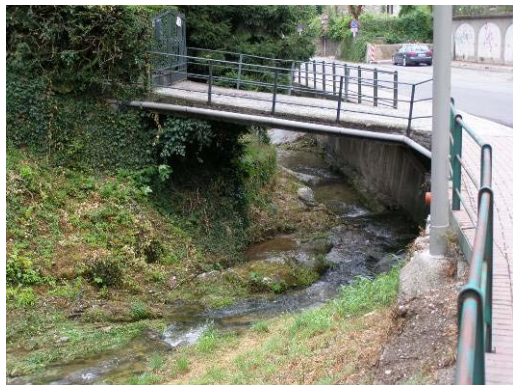
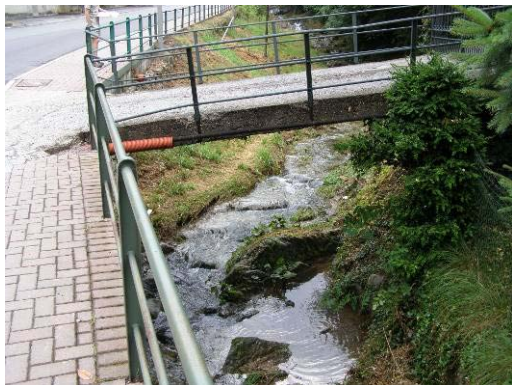
| STATO DELL'OPERA | | L'opera si presenta in ottimo stato di conservazione. Non si evidenziano problemi di erosione delle spalle. | | | |
| | | Grado di integrità strutturale:<br>1 | | Grado di efficienza:<br>1 | |
| | | Fig 1: Vista da monte | | Fig 2: Vista da valle | |

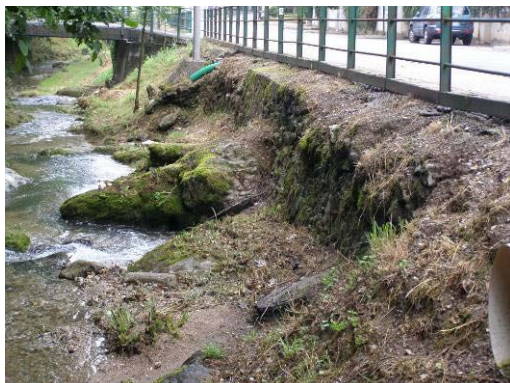
| STATO DELL'OPERA | L'opera si presenta in pessimo stato di conservazione. Si evidenziano cedimenti differenziali ed erosione al piede. L'eventuale caduta potrebbe interessare il solo marciapiede a fianco della strada. | | | | |
| | Grado di integrità strutturale:<br><b>3</b> | | Grado di efficienza:<br><b>2</b> | | |
| | Fig 1: Tratto di monte | | Fig 2: Tratto di valle | | |

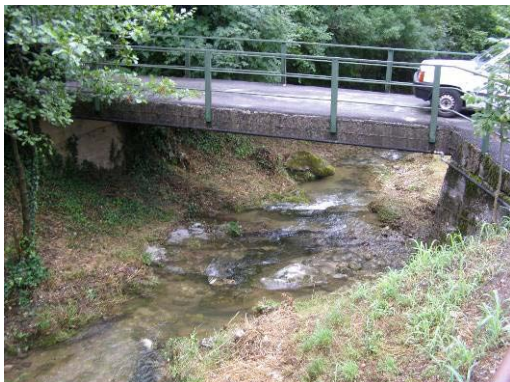
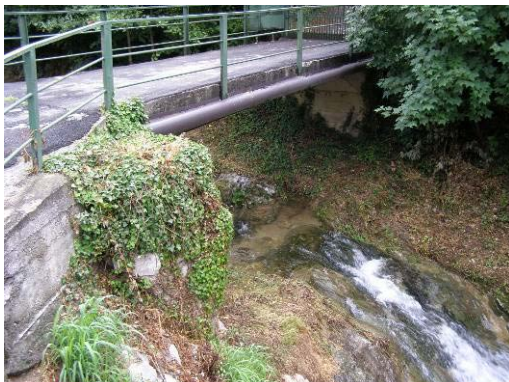
| STATO DELL'OPERA | L'opera si presenta in ottimo stato di conservazione. Non si evidenziano problemi di erosione delle spalle. | | | | |
| | Grado di integrità strutturale:<br>1 | | Grado di efficienza:<br>1 | | |

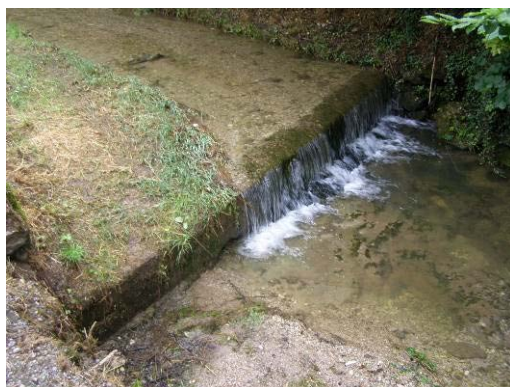
**Fig 1: Vista da valle**

| <b>STATO DELL'OPERA</b> | L'opera si presenta in buono stato di conservazione. Non si segnalano problemi particolari di sifonamento o erosione. | |
| | Grado di integrità strutturale:<br><b>2</b> | Grado di efficienza:<br><b>1</b> |

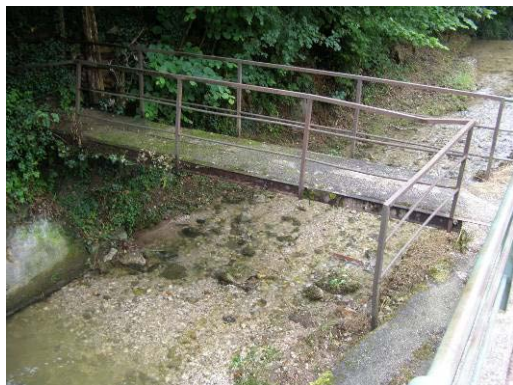
| FOTO | <p>Fig 1: Vista da monte</p> | | | | |

| STATO DELL'OPERA | L'opera si presenta in discreto stato di conservazione. | | | | |
| | Grado di integrità strutturale:<br>2 | | Grado di efficienza:<br>1 | | |

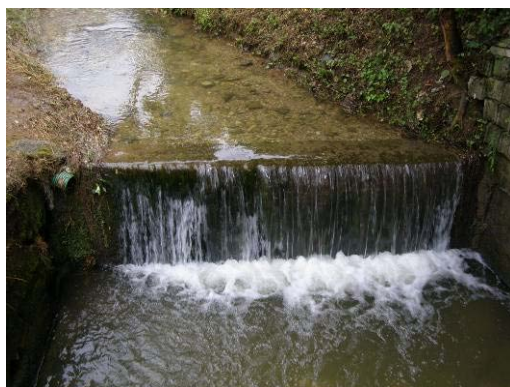
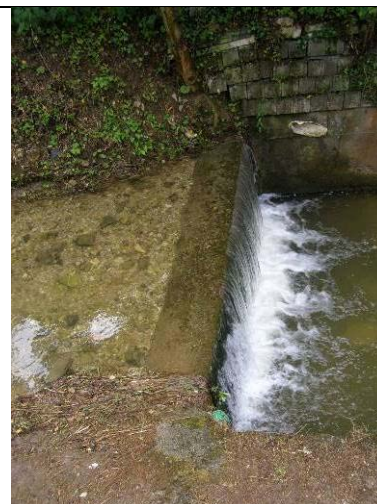
| <b>STATO DELL'OPERA</b> | L'opera si presenta in buono stato di conservazione. Non si segnalano problemi particolari di sifonamento o erosione. | |
| | Grado di integrità strutturale:<br><b>1</b> | Grado di efficienza:<br><b>1</b> |

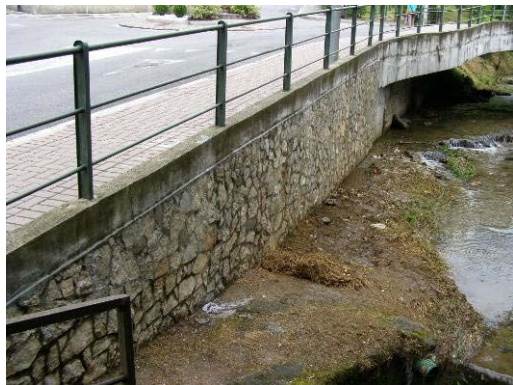
| FOTO | | <br><i>Fig 1: Vista da valle</i> | | | |

| STATO DELL'OPERA | | L'opera si presenta in ottimo stato di conservazione. Non si evidenziano problemi di erosione al piede e/o cedimenti. | | | |
| | | Grado di integrità strutturale:<br><b>1</b> | | Grado di efficienza:<br><b>1</b> | |

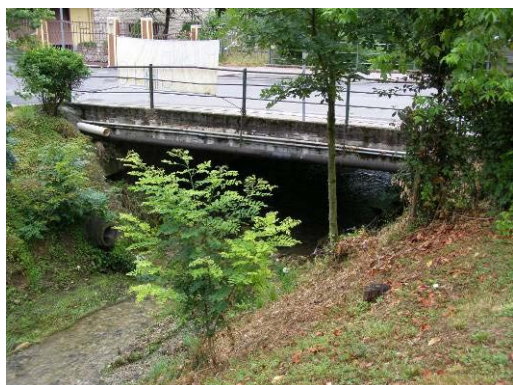
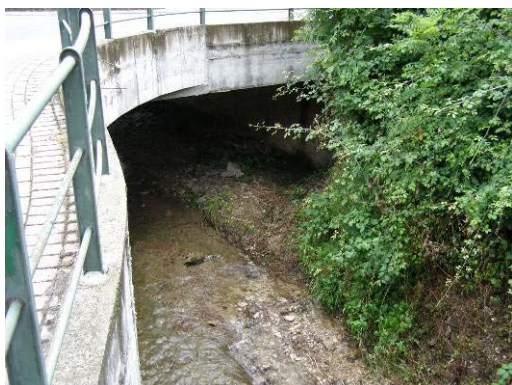
| STATO DELL'OPERA | L'opera si presenta in ottimo stato di conservazione. Non si evidenziano problemi di erosione delle spalle. | | | | |
| | Grado di integrità strutturale:<br><b>1</b> | | Grado di efficienza:<br><b>1</b> | | |

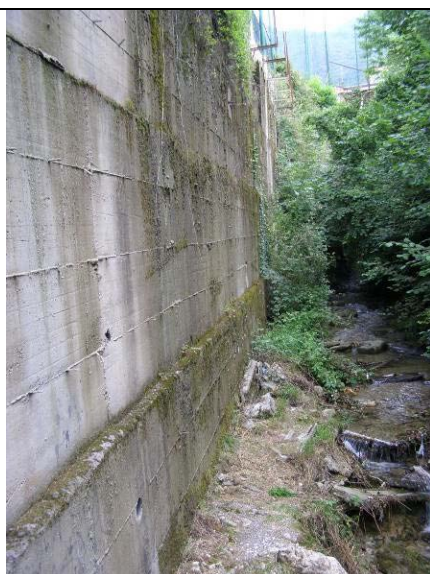
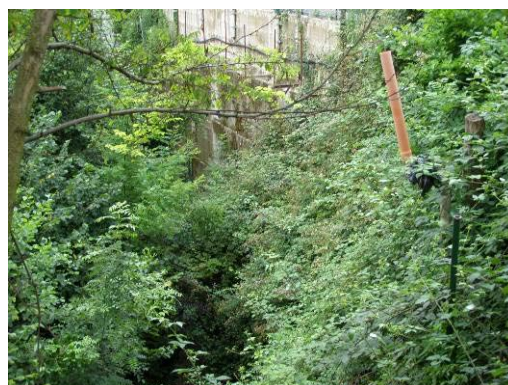
| <b>STATO DELL'OPERA</b> | L'opera si presenta in buono stato di conservazione. Non si evidenziano problemi di erosione al piede e/o cedimenti. | |
| | Grado di integrità strutturale:<br><b>1</b> | Grado di efficienza:<br><b>1</b> |

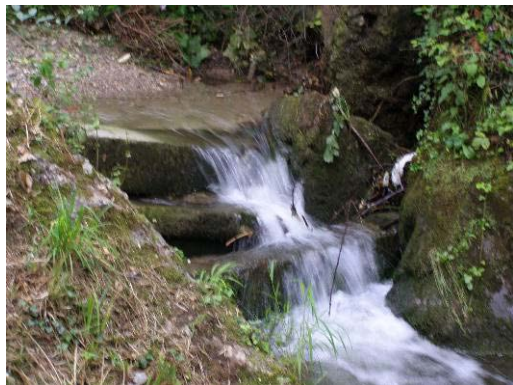
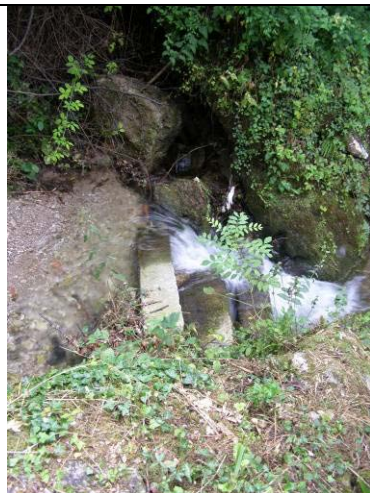
| STATO DELL'OPERA | L'opera si presenta in pessimo stato di conservazione. Si evidenzia un cedimento complessivo dell'opera che risulta essere comunque di minima entità. | | | | |
| | Grado di integrità strutturale:<br><b>4</b> | | Grado di efficienza:<br><b>3</b> | | |

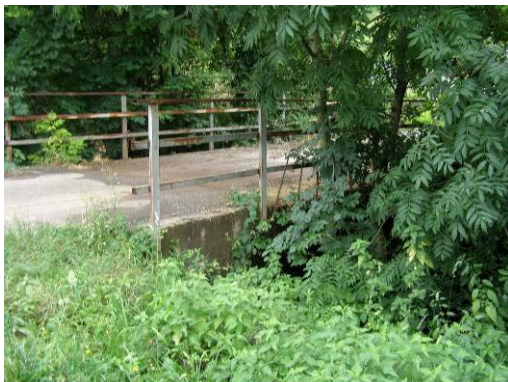
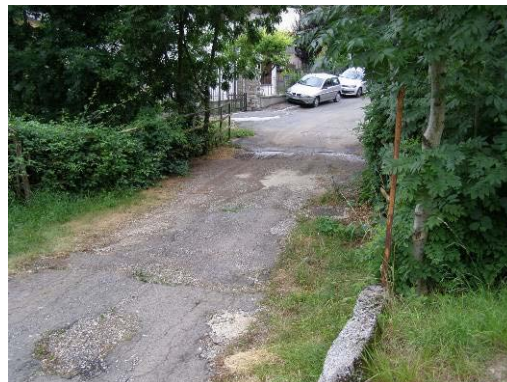
| STATO DELL'OPERA | | L'opera si presenta in buono stato di conservazione. Non si evidenziano problemi di erosione delle spalle. | | | |
| | | Grado di integrità strutturale:<br><b>1</b> | | Grado di efficienza:<br><b>1</b> | |
| NOTE | | Presenza di fitta vegetazione sulle sponde in dx e sx idrografica lungo tutto il tratto. | | | |

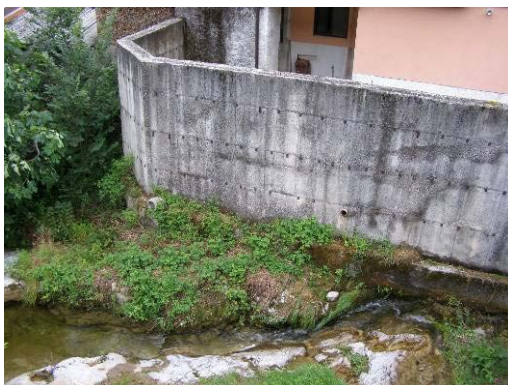
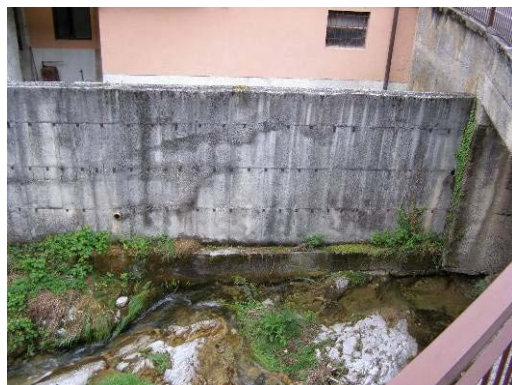
| STATO DELL'OPERA | L'opera si presenta in buono stato di conservazione. Si evidenzia un primordiale stato di sifonamento del piede in coincidenza del ponte RED039 in quanto la fondazione del muro a protezione del fabbricato risulta essere quasi completamente scoperta. | | | | |
| | Grado di integrità strutturale:<br>2 | | Grado di efficienza:<br>1 | | |
| | Fig 1: Tratto di valle | | Fig 2: Tratto in coincidenza del ponte RED039 | | |

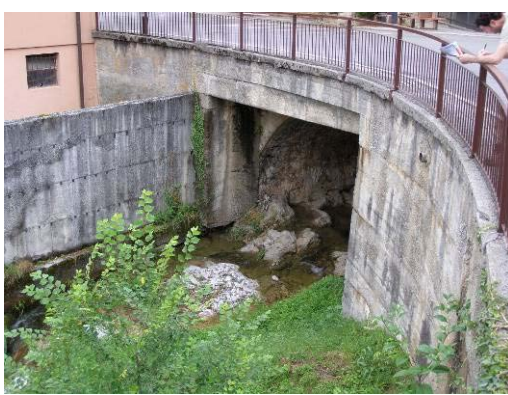
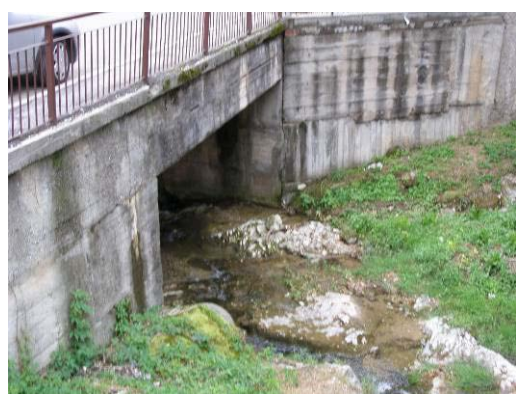
| STATO DELL'OPERA | | L'opera si presenta in buono stato di conservazione. Si evidenzia un iniziale sifonamento del piede della spalla in destra idrografica. | | | |
| | | Grado di integrità strutturale:<br>2 | | Grado di efficienza:<br>2 | |

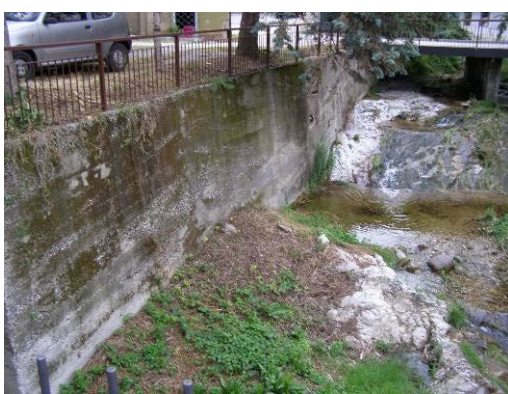
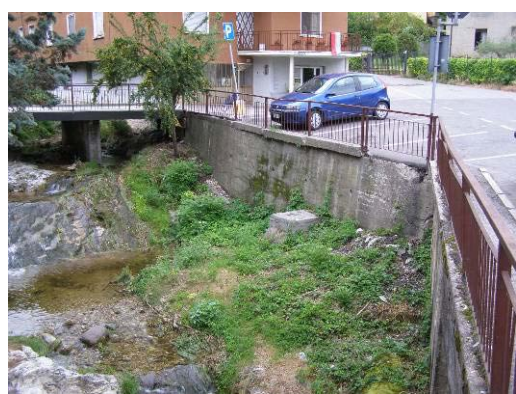
| STATO DELL'OPERA | | L'opera si presenta in buono stato di conservazione. Si evidenzia un primordiale stato di sifonamento del piede in coincidenza del ponte RED039 in quanto la fondazione del muro a protezione del fabbricato risulta essere quasi completamente scoperta. | | | |
| | | Grado di integrità strutturale:<br>1 | | Grado di efficienza:<br>1 | |
| NOTE | | A monte del ponte RED039 si segnala l'innesto di una confluenza dalla destra idrografica le cui sponde sono protette da un muro strutturalmente analogo al RED040. | | | |

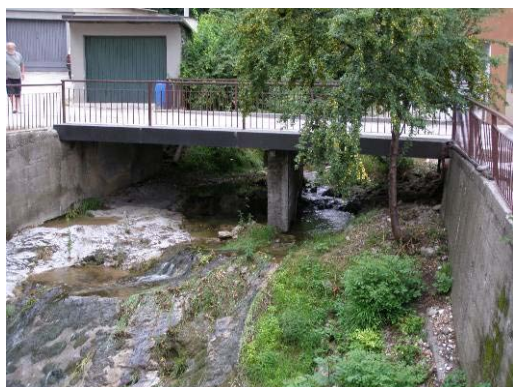
| STATO DELL'OPERA | | L'opera si presenta in buono stato di conservazione. Non si evidenziano segni di erosione delle spalle. Si segnala la ridotta sezione idraulica dello stesso che potrebbe definire l'eventuale arresto di masse solide galleggianti trasportate dalla corrente in caso di piena. | | | |
| | | Grado di integrità strutturale:<br>1 | | Grado di efficienza:<br>2 | |
