# **STUDIO IDROGEOLOGICO A SCALA DI SOTTOBACINO IDROGRAFICO DELLA VALLE TROMPIA**

**OPERE ESISTENTI**

**TAV. 05.15**

## Censimento delle opere idrauliche e dei dissesti

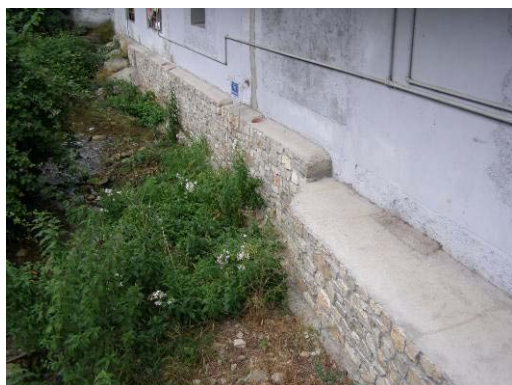
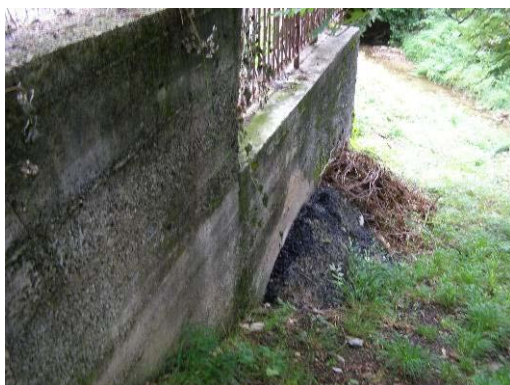
| STATO DELL'OPERA | L'opera si presenta in buono stato di conservazione. Non si evidenziano particolari cedimenti e/o erosioni al piede dell'opera che a tratti risulta essere lontana dal flusso della corrente in quanto parzialmente ricoperto da scarpate vegetate. | | | | |
| | Grado di integrità strutturale:<br><b>1</b> | | Grado di efficienza:<br><b>1</b> | | |
| NOTE | Il muro d'argine in sx idrografica in coincidenza del ponte <b>RED041</b> risulta essere una protezione delle fondazioni del fabbricato costruito in adiacenza al torrente. Presenza di vegetazione arbustiva in alveo. | | | | |

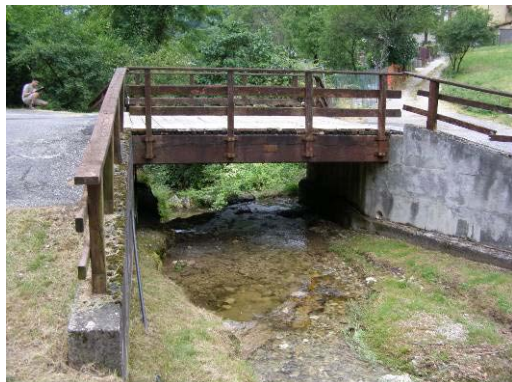
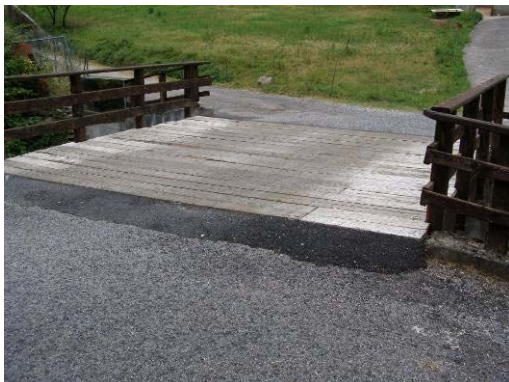
| STATO DELL'OPERA | L'opera si presenta in ottimo stato di conservazione. Non si evidenziano segni di erosione e/o cedimenti delle spalle. | | | | |
| | Grado di integrità strutturale:<br><b>1</b> | | Grado di efficienza:<br><b>1</b> | | |
| NOTE | Presenza di vegetazione arbustiva in alveo nel tratto di valle dell'opera. | | | | |

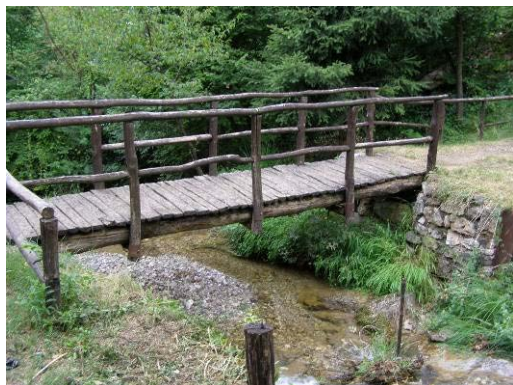
| FOTO | | <br>Fig 1: Vista da monte | | | |

| STATO DELL'OPERA | | L'opera si presenta in discreto stato di conservazione. | | | |
| | | Grado di integrità strutturale:<br>2 | | Grado di efficienza:<br>2 | |

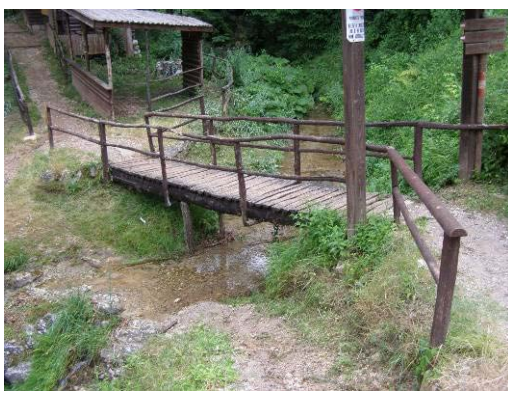
| FOTO | | <br>Fig 1: Vista da valle | | | |

| STATO DELL'OPERA | | L'opera si presenta in discreto stato di conservazione. | | | |
| | | Grado di integrità strutturale:<br>2 | | Grado di efficienza:<br>2 | |

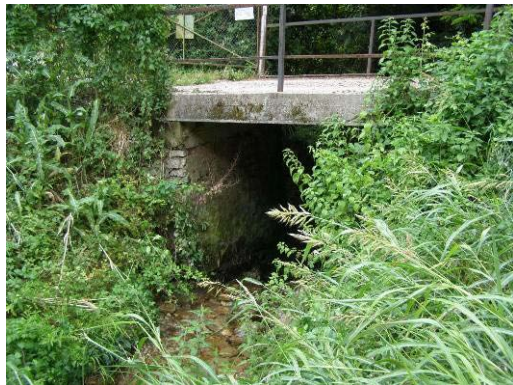
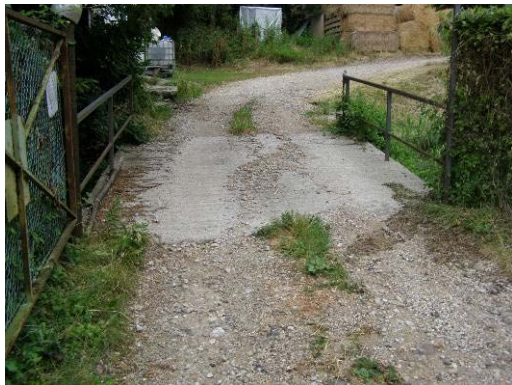
| STATO DELL'OPERA | L'opera si presenta in buono stato di conservazione. Non si evidenziano segni di erosione e/o cedimenti delle spalle. | | | | |
| | Grado di integrità strutturale:<br><b>1</b> | | Grado di efficienza:<br><b>2</b> | | |
| NOTE | Presenza di vegetazione arbustiva in alveo nel tratto di monte e di valle rispetto all'opera. | | | | |
