**STUDIO IDROGEOLOGICO  
A SCALA DI SOTTOBACINO IDROGRAFICO  
DELLA VALLE TROMPIA**

**OPERE ESISTENTI**

**TAV. 05.13**

## Censimento delle opere idrauliche e dei dissesti

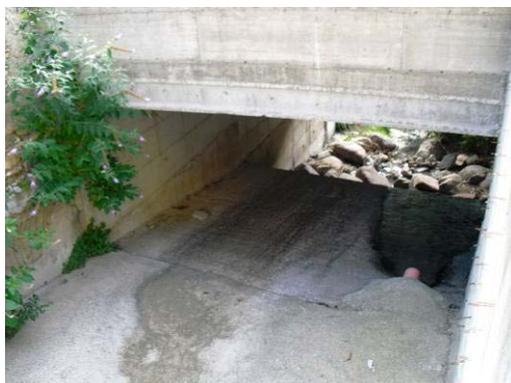
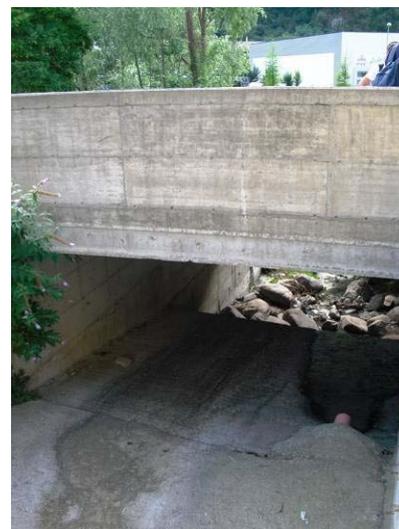
| Bacino idrico | Corso d'acqua | Comune | Data rilievo | Tipologia | Codice |
|---|---|---|---|---|---|
| Tronto | Tronto | Gardone V.T. | 12.07.2012 | Ponte | TRG001 |

| <b>STATO DELL'OPERA</b> | L'opera si presenta in ottimo stato di conservazione, non si segnalano problemi legati ad erosione e/o cedimenti delle spalle. | |
| <b>NOTE</b> | Al di sotto dell'opera si segnala la presenza di una soglia in cls, parte terminale del selciato di monte. | |

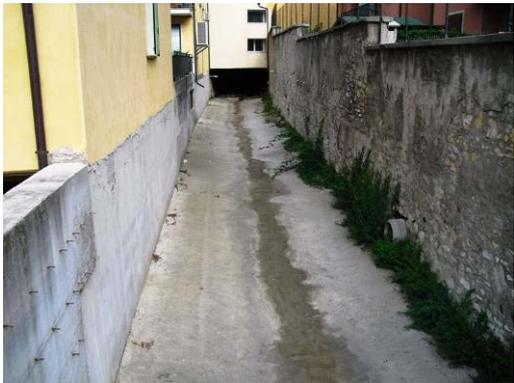
| Bacino idrico | Corso d'acqua | Comune | Data rilievo | Tipologia | Codice |
|---|--|--|---|---|---|
| Tronto | Tronto | Gardone V.T. | 12.07.2012 | Muro d'argine | TRG002 |

| Bacino idrico | Corso d'acqua | Comune | Data rilievo | Tipologia | Codice |
|---|--|--|---|---|---|
| <b>STATO DELL'OPERA</b> | L'opera si presenta ottimo stato di conservazione. Non si evidenziano particolari problemi di erosione e/o cedimenti differenziali. La presenza della difesa al piede costituita dal selciato in CLS costituisce di fatto un alveo canalizzato che accelera il flusso della corrente diminuendo la scabrezza dell'alveo. | | | | |

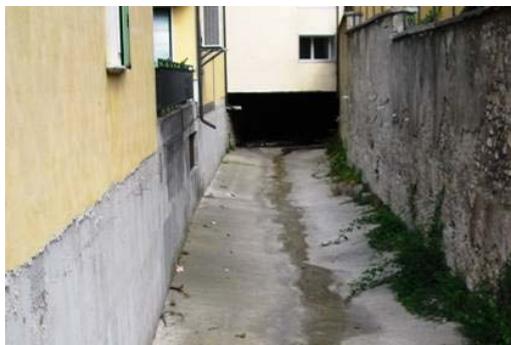
| Bacino idrico | Corso d'acqua | Comune | Data rilievo | Tipologia | Codice |
|---|---|---|---|---|---|
| Tronto | Tronto | Gardone V.T. | 12.07.2012 | Tombinamento | TRG003 |

| <b>STATO DELL'OPERA</b> | L'opera si presenta in buono stato di conservazione. Si segnala la presenza di vegetazione arbustiva e parzialmente d'alto fusto all'imbocco di monte. | |

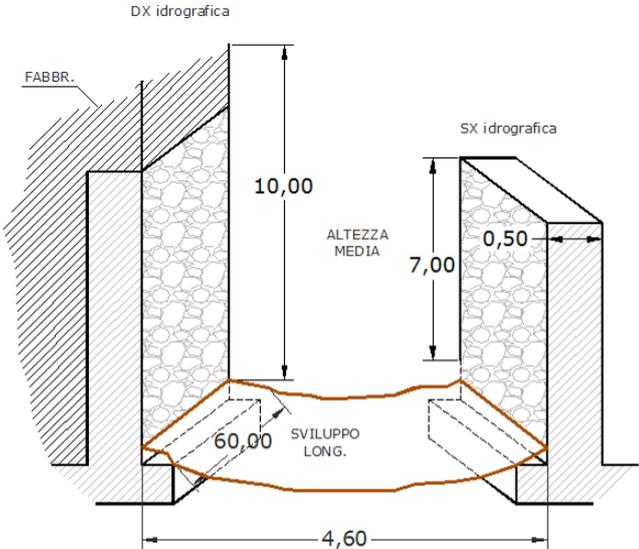
| Bacino idrico | Corso d'acqua | Comune | Data rilievo | Tipologia | Codice |
|---|--|--|--|---|---|
| Tronto | Tronto | Gardone V.T. | 12.07.2012 | Muro d'argine | TRG004 |

| Bacino idrico | Corso d'acqua | Comune | Data rilievo | Tipologia | Codice |
|---|--|--|--|---|---|
| <b>STATO DELL'OPERA</b> | L'opera si presenta discreto stato di conservazione. Non si evidenziano particolari problemi di erosione e/o cedimenti differenziali. Si denota la presenza di vegetazione arbustiva in alveo e lungo i muri d'argine. | | | | |

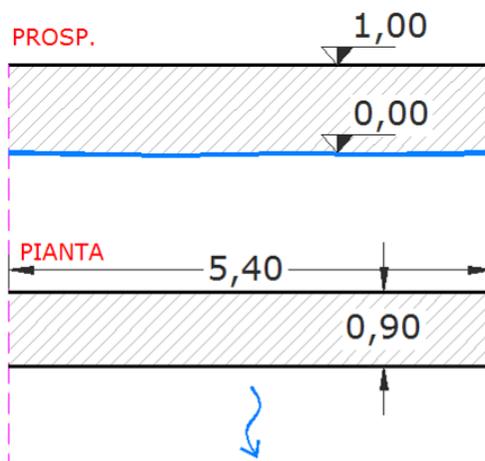
| Bacino idrico | Corso d'acqua | Comune | Data rilievo | Tipologia | Codice |
|---|---|---|---|---|---|
| Tronto | Tronto | Gardone V.T. | 12.07.2012 | Soglia | TRG005 |

| <b>STATO DELL'OPERA</b> | L'opera si presenta in discreto stato di conservazione. Non si evidenziano erosioni e/o sifonamenti dell'opera. | |

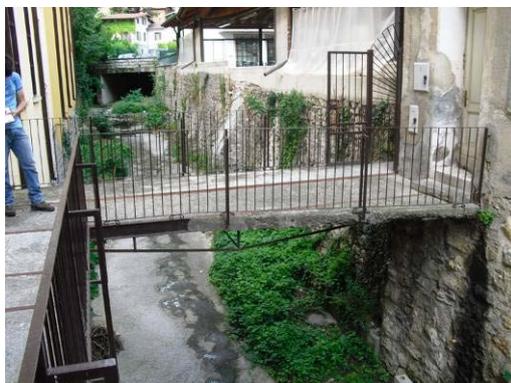
| Bacino idrico | Corso d'acqua | Comune | Data rilievo | Tipologia | Codice |
|---|---|---|---|---|---|
| Tronto | Tronto | Gardone V.T. | 12.07.2012 | Ponte | TRG009 |

| <b>STATO DELL'OPERA</b> | L'opera si presenta in ottimo stato di conservazione, non si segnalano problemi legati ad erosione e/o cedimenti delle spalle. | |

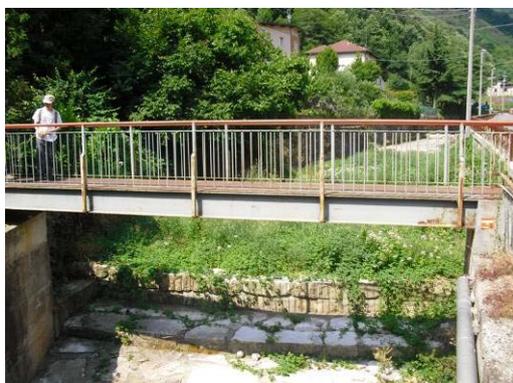
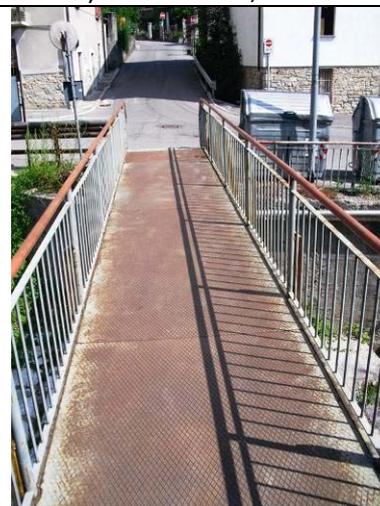
| Bacino idrico | Corso d'acqua | Comune | Data rilievo | Tipologia | Codice |
|---|---|---|---|---|---|
| Tronto | Tronto | Gardone V.T. | 12.07.2012 | Ponte | TRG013 |

| <b>STATO DELL'OPERA</b> | L'opera si presenta in ottimo stato di conservazione, non si segnalano problemi legati ad erosione e/o cedimenti delle spalle. | |
| <b>NOTE</b> | L'opera in oggetto è stata sovralzata nell'ambito della "Sistemazione idraulica dei solchi vallivi minori e miglioramento delle condizioni idrauliche del Torrente Tronto (2001)". Quest ultimo intervento, nel suo complesso, ha comportato un investimento da parte del Comune (somme a disposizione dell'amministrazione) di € 123.018,49. | |

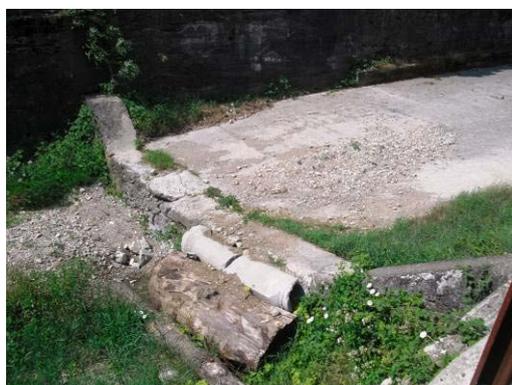
**Fig 1: Vista da valle**

| <b>STATO DELL'OPERA</b> | L'opera si presenta in discreto stato di conservazione. Si evidenziano alcune lesioni nel corpo dell'opera ed una leggera erosione della gaveta. | |
| <b>NOTE</b> | Presenza di piccoli depositi vegetati a valle dell'opera. | |

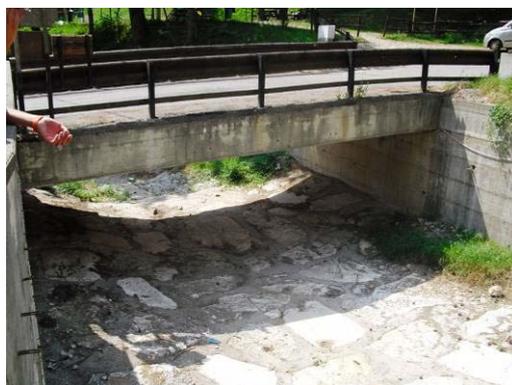
**Fig 1: Vista da monte**

| <b>STATO DELL'OPERA</b> | L'opera si presenta in ottimo stato di conservazione, non si segnalano problemi legati ad erosione e/o cedimenti delle spalle. | |

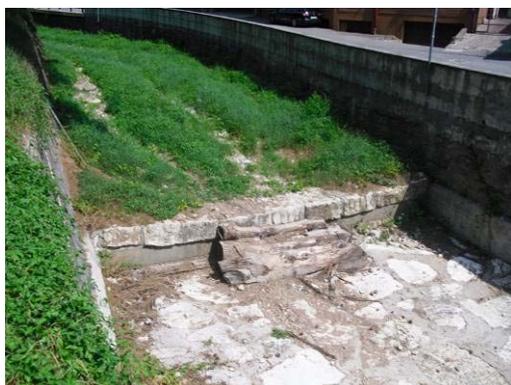
**Fig 1: Vista da valle**

| <b>STATO DELL'OPERA</b> | L'opera si presenta in ottimo stato di conservazione. Non si evidenziano problemi di erosione e/o sifonamento dell'opera. | |
| <b>NOTE</b> | Presenza di depositi vegetati a monte dell'opera. | |

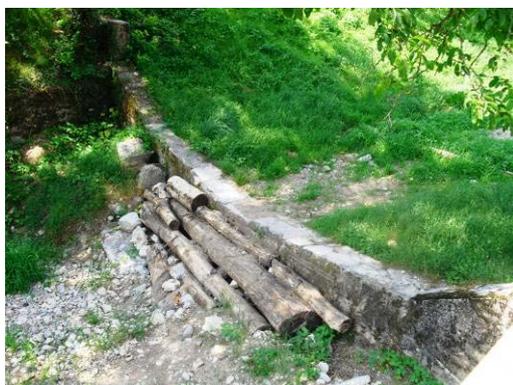
**Fig 1: Vista da valle**

| <b>STATO DELL'OPERA</b> | L'opera si presenta in discreto stato di conservazione. Non si evidenziano problemi di erosione e/o sifonamento dell'opera. | |
| <b>NOTE</b> | Presenza di depositi vegetati a monte e valle dell'opera. | |

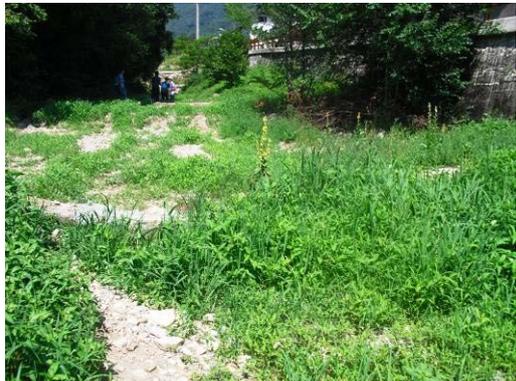
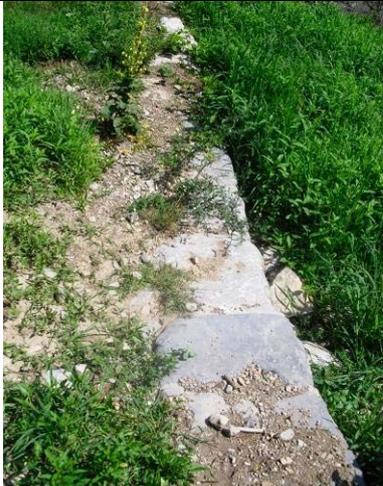
| | <i>Fig 1: Vista da valle</i> | <i>Fig 2: Vista laterale</i> |

| <b>NOTE</b> | Presenza di depositi vegetati a monte e valle dell'opera. | |

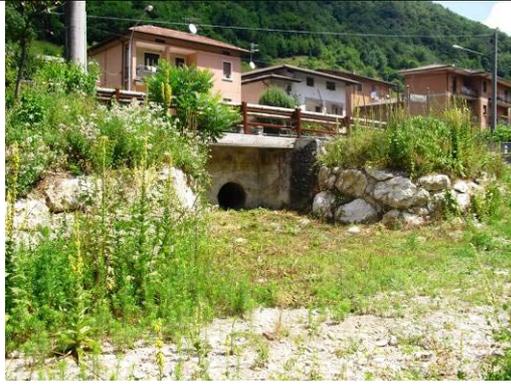
***Fig 1: Vista da monte***

| Bacino idrico | Corso d'acqua | Comune | Data rilievo | Tipologia | Codice |
|---|---|--|---|---|---|
| <b>STATO DELL'OPERA</b> | L'opera si presenta in buono stato di conservazione, non si segnalano problemi legati ad erosione e/o cedimenti delle spalle allo sbocco. | | | | |
| <b>NOTE</b> | <p>Di fatto l'opera, pur essendo su di un'asta laterale, interessa l'alveo principale del torrente Tronto. Tale confluenza risulta infatti protetta a monte ed a valle da una scogliera in massi ciclopici a secco realizzata nell'ambito dell'intervento di "Recupero e risanamento di opere di urbanizzazione primaria nell'ambito della sistemazione idraulica del Torrente Tronto – 2° Lotto (anno 2010)". L'intervento, nel suo complesso, ha comportato un investimento da parte del Comune (somme a disposizione dell'amministrazione) di € 161.300,00.</p> <p>Il torrente minore in questione, denominato "Solco vallivo n. 5" nello studio "Sistemazione idraulica dei solchi vallivi minori (1999)" a firma del Dott. Ing. Rossi Giuseppe e del Dott. Geol. Ziliani Laura, è stato oggetto di sistemazione mediante pulizia e svasso del tratto di monte nell'ambito della "Sistemazione idraulica dei solchi vallivi minori e miglioramento delle condizioni idrauliche del Torrente Tronto (2001)". L'intervento, nel suo complesso, ha comportato un investimento da parte del Comune (somme a disposizione dell'amministrazione) di € 123.018,49.</p> | | | | |

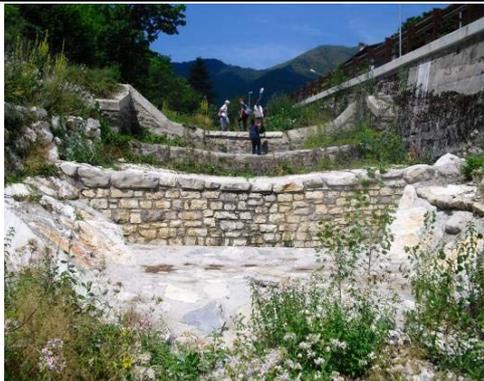
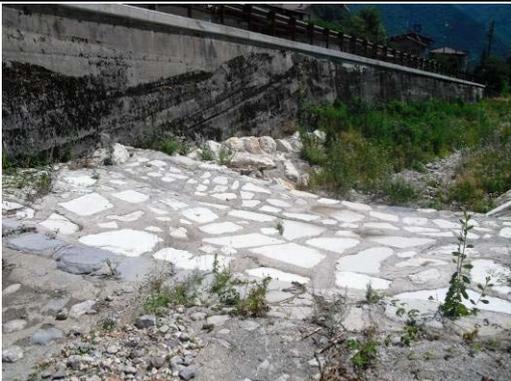
| | <i>Fig 1: Vista da valle</i> | <i>Fig 2: Vista da monte</i> |

| <b>NOTE</b> | L'opera in oggetto risulta essere stata sistemata nell'ambito dell'intervento di "Recupero e risanamento di opere di urbanizzazione primaria nell'ambito della sistemazione idraulica del Torrente Tronto – 2° Lotto (anno 2010)". L'intervento, nel suo complesso, ha comportato un investimento da parte del Comune (somme a disposizione dell'amministrazione) di € 161.300,00. | |

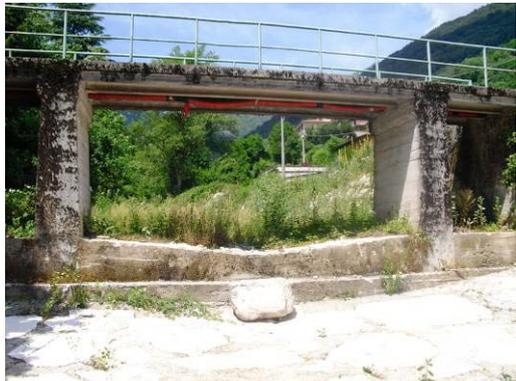
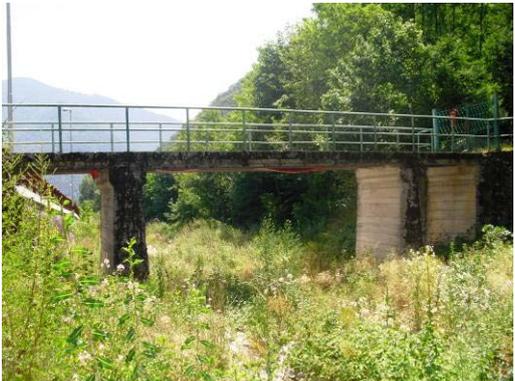
| | <i>Fig 1: Vista da valle</i> | <i>Fig 2: Vista da monte</i> |

| <b>STATO DELL'OPERA</b> | L'opera si presenta in ottimo stato di conservazione, non si segnalano problemi legati ad erosione e/o cedimenti delle spalle. | |
| <b>NOTE</b> | Sotto il ponte si segnala la presenza di una soglia in CLS mentre, verso valle, si estende un selciato a scivolo in massi ciclopici e CLS per circa 5,00 ml. Tale scivolo risulta essere stato realizzato nell'ambito dell'intervento di "Recupero e risanamento di opere di urbanizzazione primaria nell'ambito della sistemazione idraulica del Torrente Tronto – 2° Lotto (anno 2010)". L'intervento, nel suo complesso, ha comportato un investimento da parte del Comune (somme a disposizione dell'amministrazione) di € 161.300,00. | |

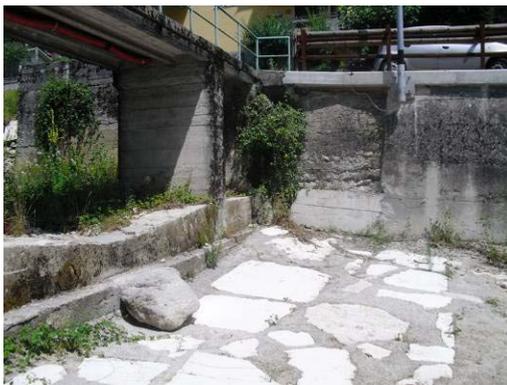
***Fig 3: Particolare soglia e selciato a scivolo di valle***

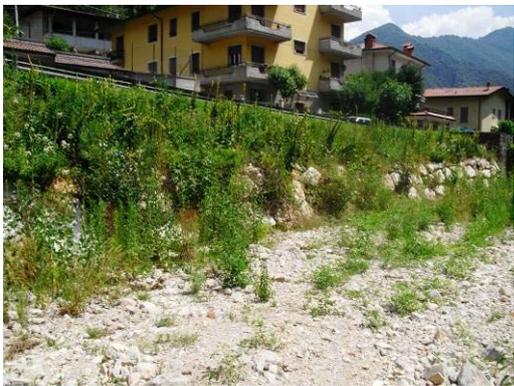
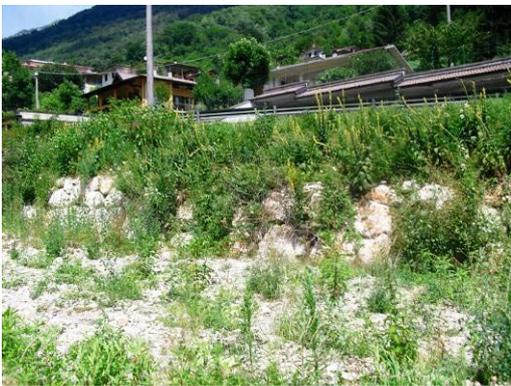
| <b>STATO DELL'OPERA</b> | L'opera si presenta in buono stato di conservazione. Non si evidenziano particolari problemi di erosione al piede. | |

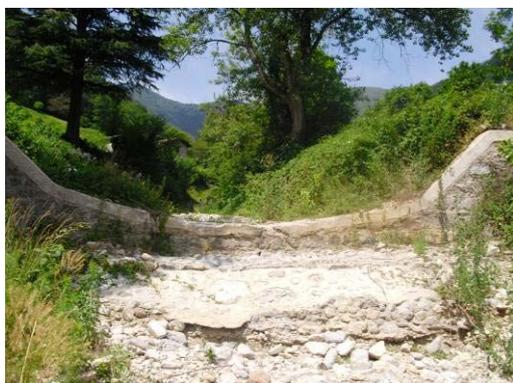
**Fig 1: Vista da valle**

| <b>STATO DELL'OPERA</b> | L'opera si presenta in discreto stato di conservazione. Si evidenziano segni di erosione nel selciato in massi ciclopici e CLS posto a valle della briglia. | |

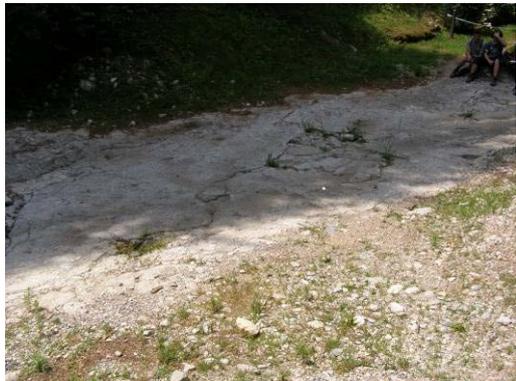
| <b>STATO DELL'OPERA</b> | L'opera si presenta in discreto stato di conservazione, si evidenziano iniziali problemi di erosione in parte dell'opera. | |

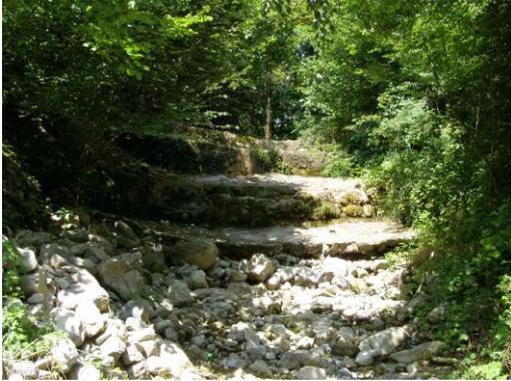
| <b>STATO DELL'OPERA</b> | L'opera si presenta in cattivo stato di conservazione. Si evidenziano in particolare segni di erosione che caratterizzano le strutture orizzontali e lesioni diffuse dell'opera. | |
| <b>NOTE</b> | Presenza di vegetazione arbustiva e d'alto fusto sulle sponde che interessa l'opera stessa. | |

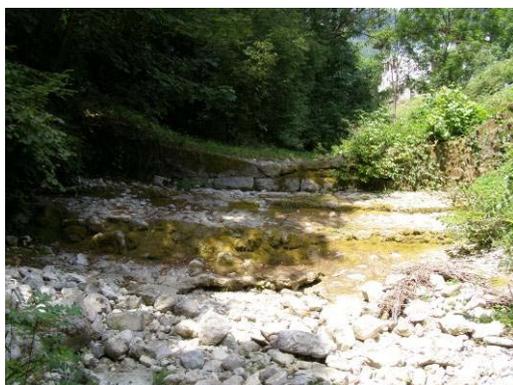
**Fig 1: Vista da valle**

| <b>STATO DELL'OPERA</b> | L'opera si presenta in discreto stato di conservazione. Si evidenzia una iniziale erosione del selciato di valle. | |

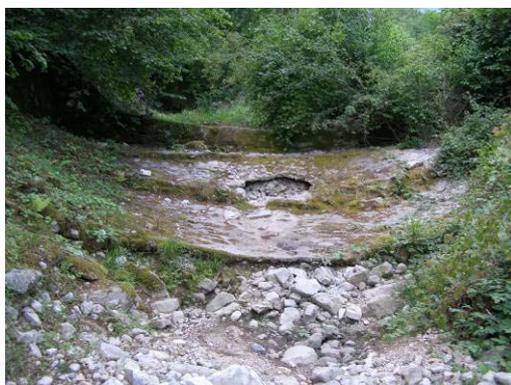
**Fig 1: Vista da valle**

| <b>STATO DELL'OPERA</b> | L'opera si presenta in discreto stato di conservazione. Si evidenzia una forte erosione del selciato di valle e delle lesioni nel corpo della soglia. | |

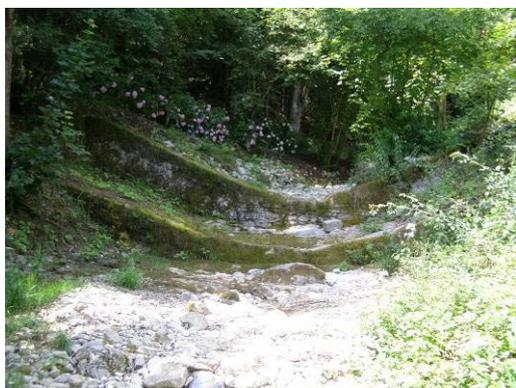
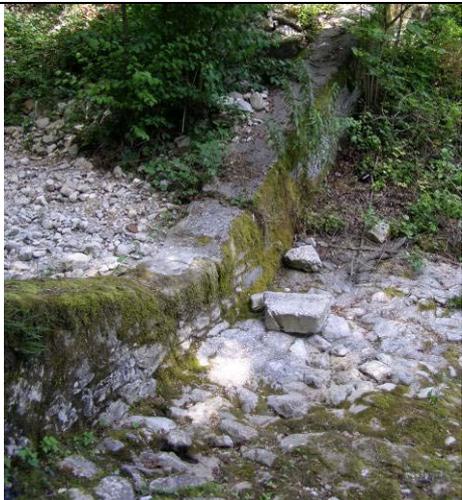
| <b>STATO DELL'OPERA</b> | L'opera si presenta in discreto stato di conservazione. Si evidenzia una iniziale erosione del selciato ad alcune lesioni nel corpo della soglia. | |

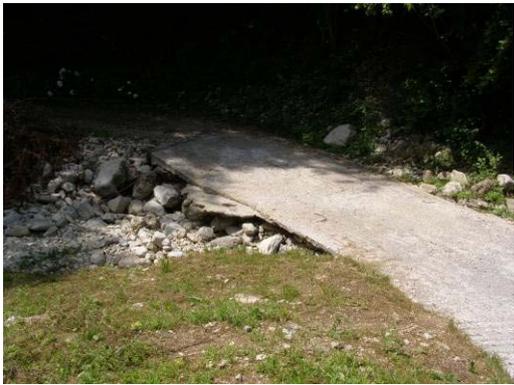
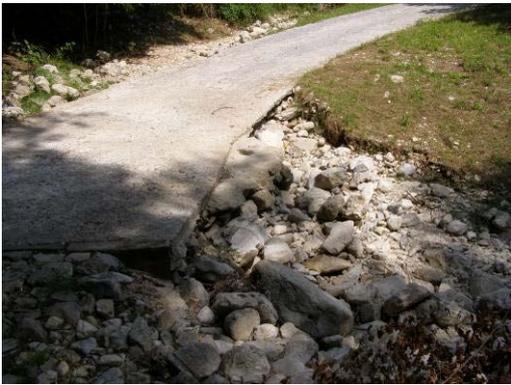
| <b>STATO DELL'OPERA</b> | L'opera si presenta in discreto stato di conservazione, si evidenzia un iniziale stadio di erosione della soglia di valle. | |

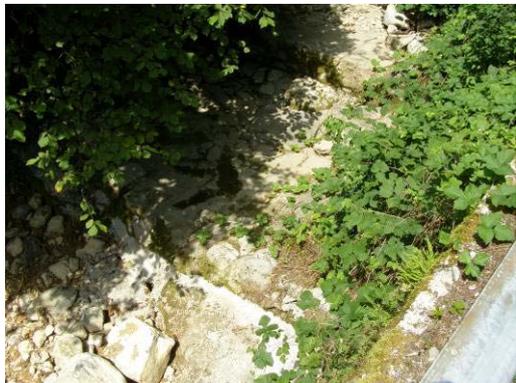
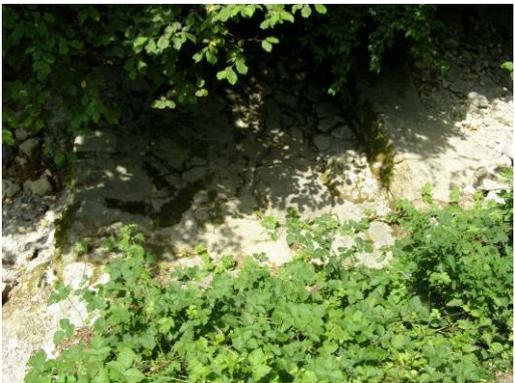
| <b>STATO DELL'OPERA</b> | L'opera si presenta in discreto stato di conservazione. Non si evidenziano particolari problemi legati all'erosione e/o al sifonamento dell'opera. | |

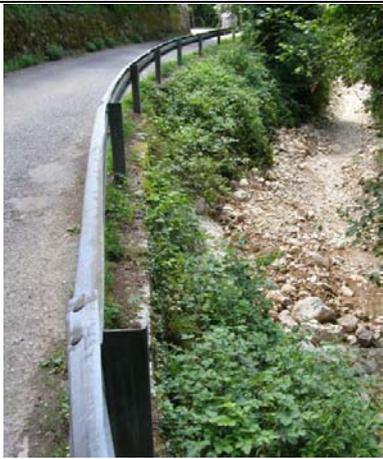
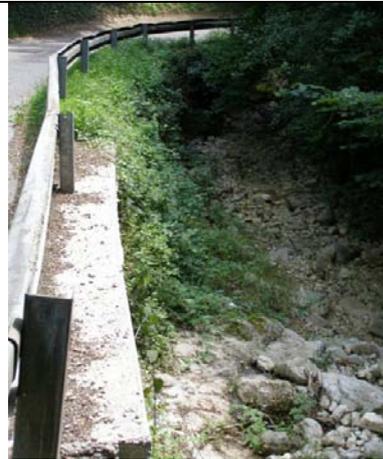
| <b>STATO DELL'OPERA</b> | L'opera si presenta discreto stato di conservazione. Non si evidenziano particolari problemi di erosione e/o cedimenti differenziali delle strutture verticali. Presenza di vegetazione arbustiva e d'alto fusto sulle sponde. | |

| <b>NOTE</b> | Parte dell'opera in oggetto, per un tratto di 4,00 ml, è stata ricostituita nell'ambito dell'intervento di "Recupero e risanamento di opere di urbanizzazione primaria nell'ambito della sistemazione idraulica del Torrente Tronto – Intervento di ripristino muri spondali nella valle di Gardone (anno 2009)". L'intervento, nel suo complesso, ha comportato un investimento da parte del Comune (somme a disposizione dell'amministrazione) di € 17.295,10. | |

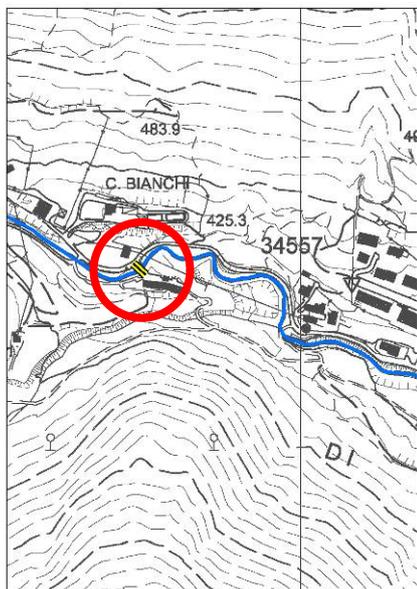
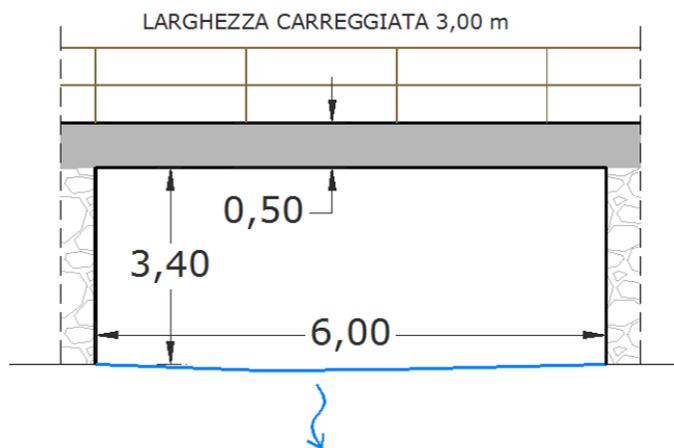
| Bacino idrico | Corso d'acqua | Comune | Data rilievo | Tipologia | Codice |
|---|---|---|---|---|---|
| <b>Tronto</b> | <b>Tronto</b> | <b>Gardone V.T.</b> | <b>12.07.2012</b> | <b>Ponte</b> | <b>TRG039</b> |

| <b>STATO DELL'OPERA</b> | L'opera si presenta in ottimo stato di conservazione, non si segnalano problemi legati ad erosione e/o cedimenti delle spalle. | |
| <b>NOTE</b> | Presenza di vegetazione arbustiva e d'alto fusto sulle sponde ed in alveo soprattutto nella parte di monte del ponte. | |

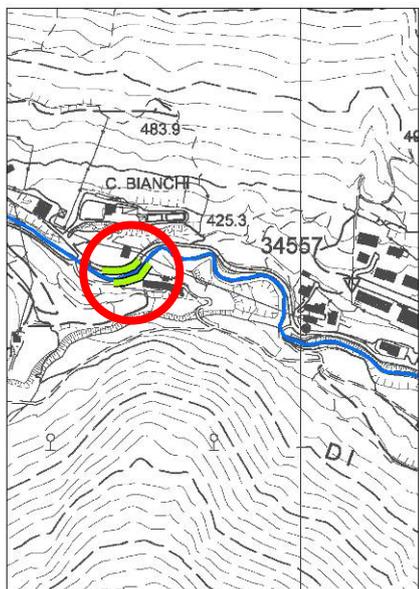
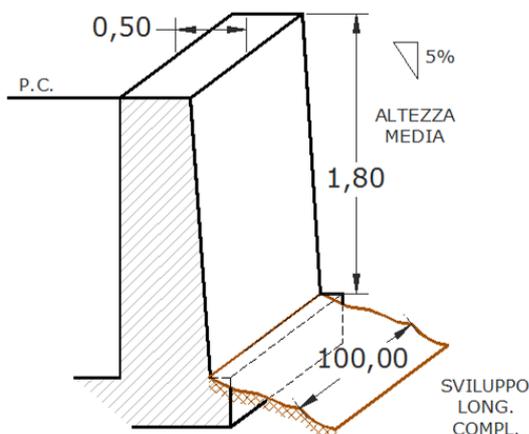
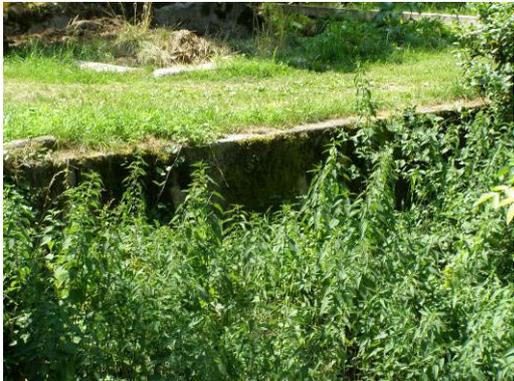
| Bacino idrico | Corso d'acqua | Comune | Data rilievo | Tipologia | Codice |
|---|---|---|---|---|---|
| <b>Tronto</b> | <b>Tronto</b> | <b>Gardone V.T.</b> | <b>12.07.2012</b> | <b>Muro d'argine</b> | <b>TRG040</b> |

| <b>STATO DELL'OPERA</b> | L'opera si presenta discreto stato di conservazione. Nella porzione a monte del ponte <b>TRG039</b> l'opera è interessata dalla presenza di una folta vegetazione che cresce sulle sponde ed in alveo, in questo tratto si segnalano solo lievi lesioni della struttura che non compromettono la stabilità della stessa. Il muro prosegue poi a valle del ponte <b>TRG039</b> ed in dx idrografica il piede risulta leggermente eroso. | |
| <b>NOTE</b> | Il tratto a valle del ponte possiede un'altezza media di 3,90 ml. | |
| <b>FOTO</b> | <p style="text-align: center;"><b>Fig 1: Tratto in sx idrografica</b></p> | <p style="text-align: center;"><b>Fig 2: Tratto in dx idrografica</b></p> |

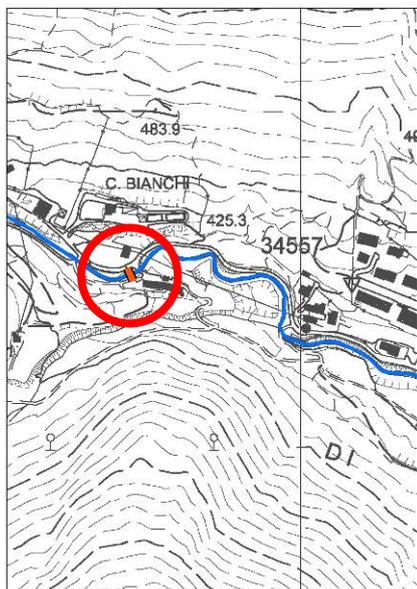
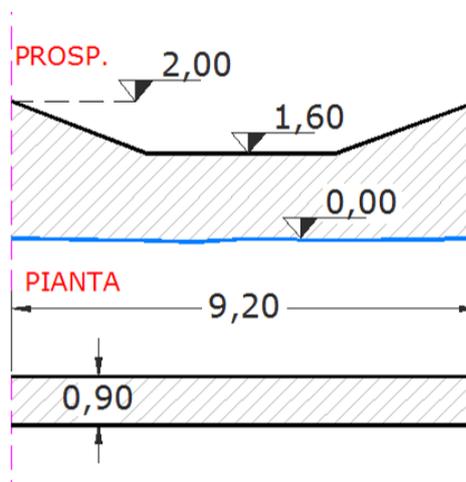
| <b>Tronto</b> | <b>Tronto</b> | <b>Gardone V.T.</b> | <b>12.07.2012</b> | <b>Soglia</b> | <b>TRG041</b> |

| <b>STATO DELL'OPERA</b> | L'opera si presenta in cattivo stato di conservazione. Si evidenziano problemi legati all'erosione della porzione centrale dell'opera ed al piede della fondazione laddove si concentra il flusso idraulico. | |
| <b>NOTE</b> | Presenza di vegetazione arbustiva e d'alto fusto in alveo e sulle sponde. | |
| | <i>Fig 1: Vista da valle</i> | <i>Fig 2: Particolare</i> |

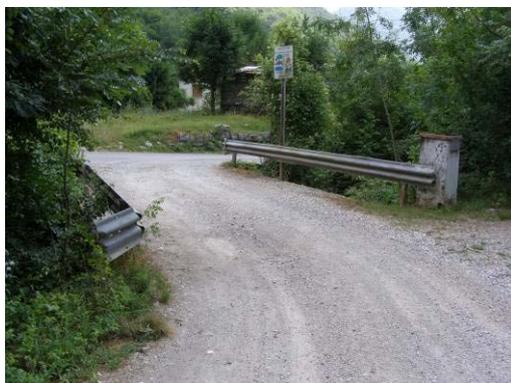
| <b>STATO DELL'OPERA</b> | L'opera si presenta in buono stato di conservazione, non si segnalano problemi legati ad erosione e/o cedimenti delle spalle. | |

**Fig 1: Vista impalcato**

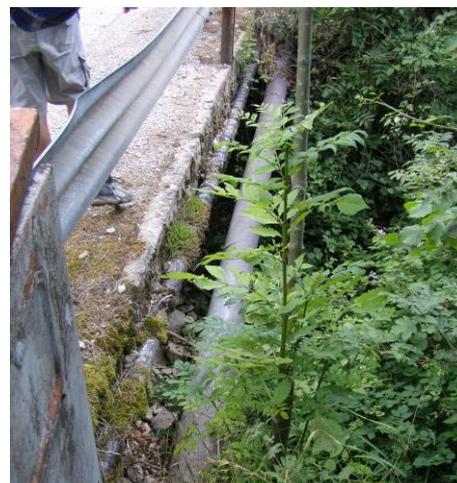
**Fig 2: Lato di valle**

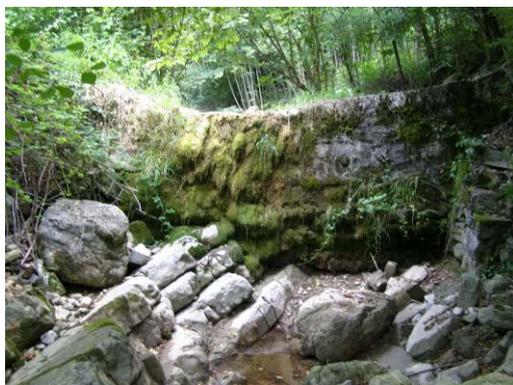
| <b>STATO DELL'OPERA</b> | L'opera si presenta in discreto stato di conservazione. Non si evidenziano particolari problemi legati all'erosione e/o al sifonamento dell'opera. Si segnala un'iniziale stasi di erosione dell'alveo concentrata al piede della fondazione. | |

**Fig 1: Vista da valle**

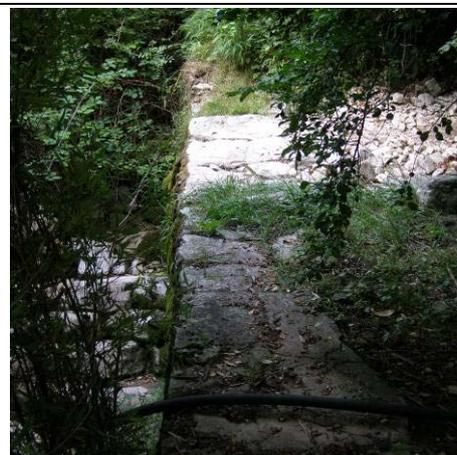
**Fig 2: Vista dalla sponda sx**

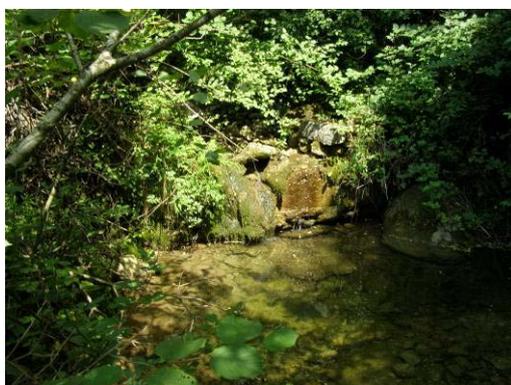
| <b>STATO DELL'OPERA</b> | L'opera si presenta in cattivo stato di conservazione. Si evidenziano forti lesioni del corpo concentrate soprattutto nella parte centrale dell'opera. | |

**Fig 1: Vista da valle**

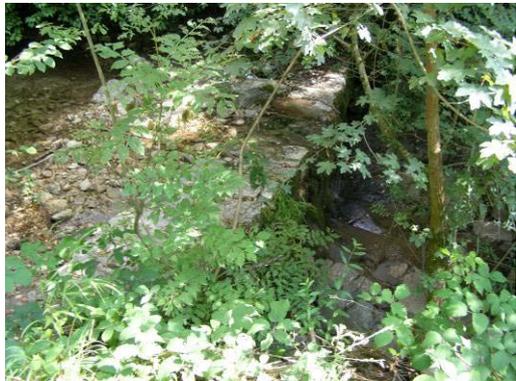
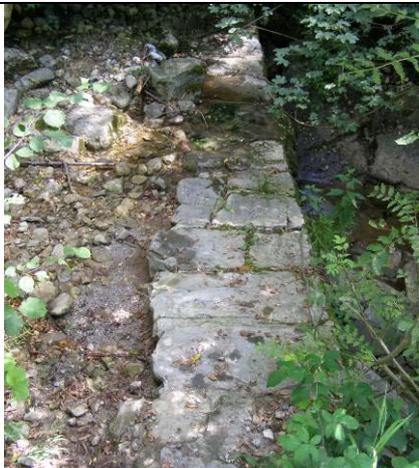
| <b>STATO DELL'OPERA</b> | L'opera si presenta in discreto stato di conservazione. Non si evidenziano particolari problemi legati all'erosione e/o al sifonamento dell'opera. | |
| | <i>Fig 1: Vista laterale</i> | |
| | | <i>Fig 2: Vista dalla sponda dx</i> |

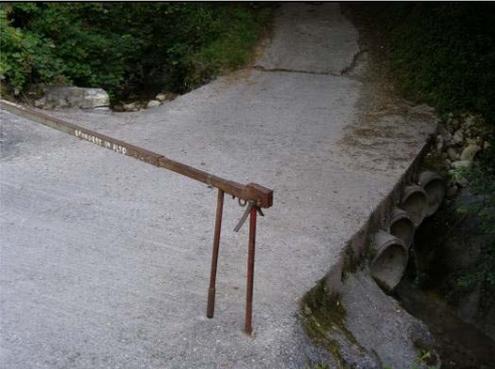
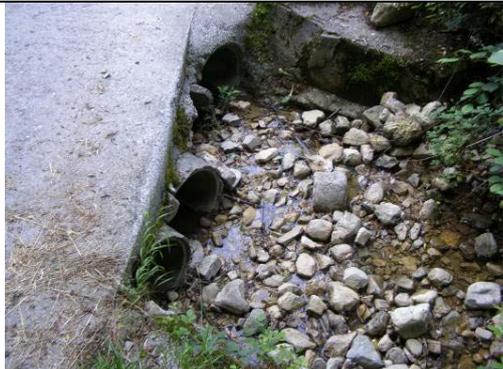
| <b>NOTE</b> | L'opera risulta essere inefficiente in quanto durante eventi meteorici estremi causa lo scorrimento delle acque in sponda destra lungo la strada che affianca in torrente Tronto. A tal proposito nell'ambito dell'intervento di "Recupero e risanamento di opere di urbanizzazione primaria nell'ambito della sistemazione idraulica del Torrente Tronto – 2° Lotto (anno 2010)" sono state realizzate delle canalette in pietrame e CLS che consentissero di riconvogliare le acque in alveo. L'intervento, nel suo complesso, ha comportato un investimento da parte del Comune (somme a disposizione dell'amministrazione) di € 161.300,00. | |
| | <i>Fig 1: Vista da sponda dx</i> | <i>Fig 2: Vista porzione di monte</i> |

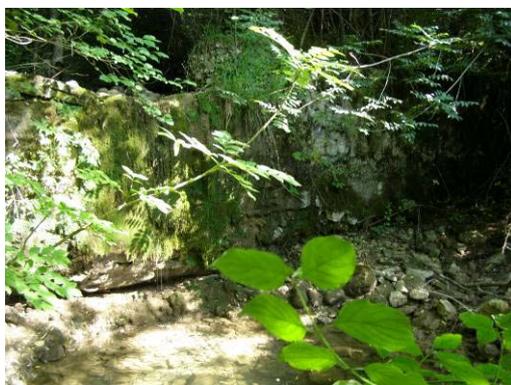
| <b>STATO DELL'OPERA</b> | L'opera si presenta in discreto stato di conservazione. Si evidenzia un iniziale stadio di erosione del piede dell'opera che potrebbe comprometterne la stabilità. | |

**Fig 1: Vista da valle**

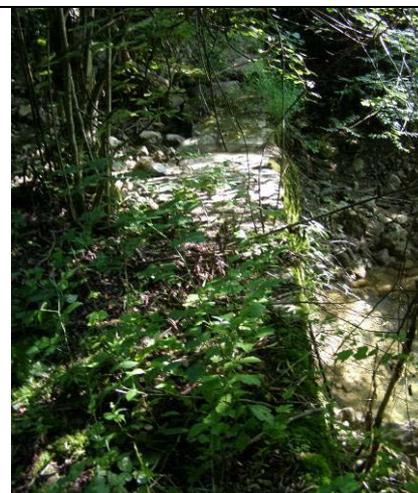
**Fig 2: Vista da prima controbriglia**

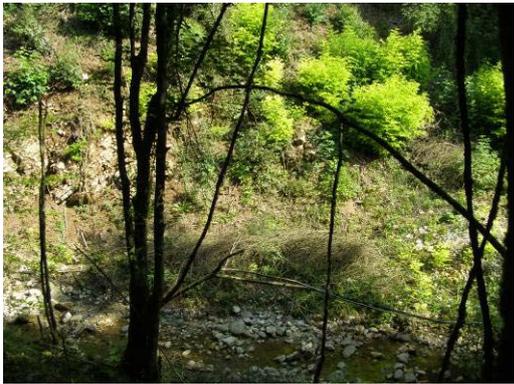
| Bacino idrico | Corso d'acqua | Comune | Data rilievo | Tipologia | Codice |
|---|--|---|---|---|---|
| <b>DESCRIZIONE</b> | Piccolo soil slip dovuto molto probabilmente alla saturazione degli strati superficiali durante eventi meteorici prolungati. | | | | |
| <b>FOTO</b> | <p style="text-align: center;"><b>Fig 1: Vista dalla sponda dx</b></p> | | <p style="text-align: center;"><b>Fig 2: Vista dalla sponda dx</b></p> | | |

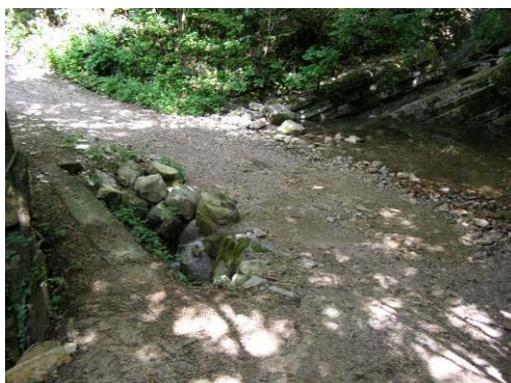
*Fig 1: Vista da sponda sx*

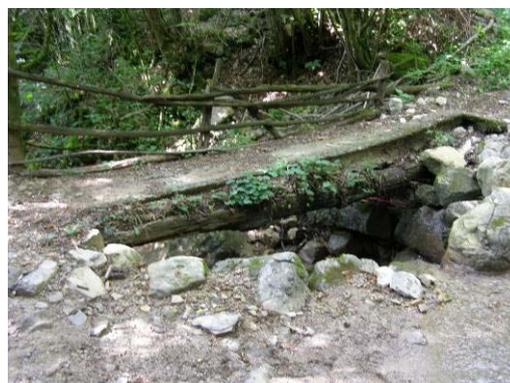
| <b>NOTE</b> | Il piccolo passaggio pedonale ha una larghezza di ml 0,80 ed una luce di ml 4,50 | |

*Fig 2: Particolare attraversamento pedonale*

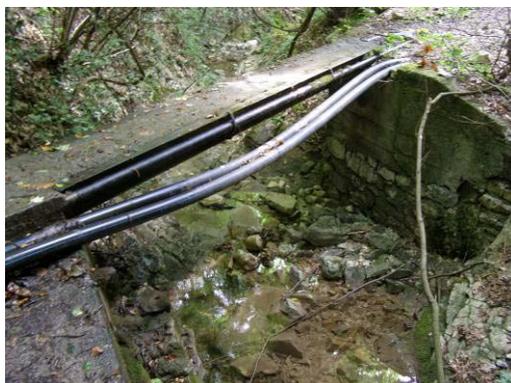
| <b>STATO DELL'OPERA</b> | L'opera si presenta in buono stato di conservazione, non si segnalano problemi legati ad erosione e/o cedimenti delle spalle. | |

**Fig 1: Vista da monte**

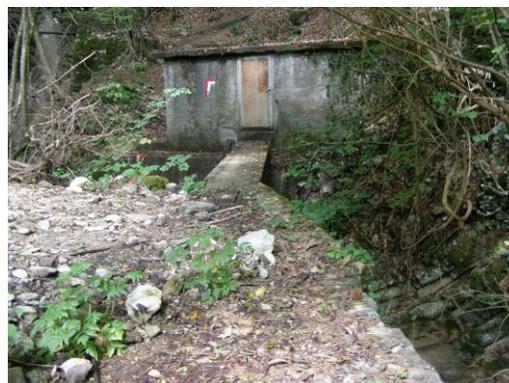
**Fig 2: Vista impalcato**

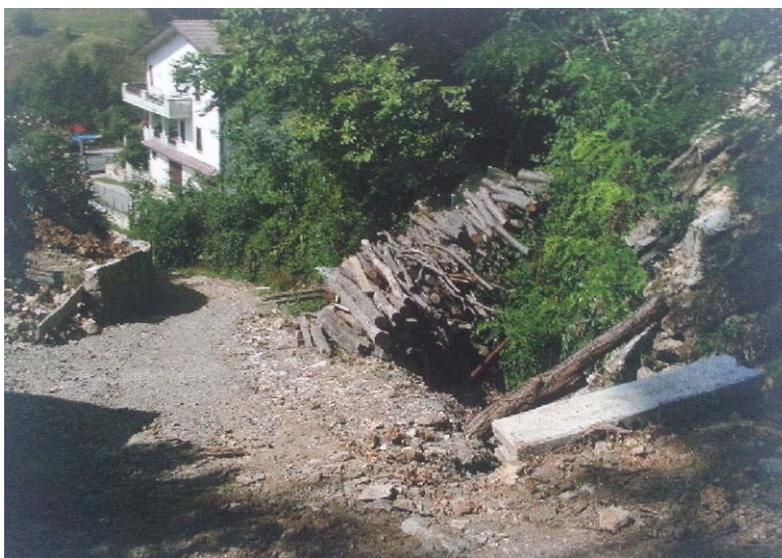
**Figura 1: Vista del solco vallivo da monte**
