# **STUDIO IDROGEOLOGICO A SCALA DI SOTTOBACINO IDROGRAFICO DELLA VALLE TROMPIA**

**OPERE ESISTENTI**

**TAV. 05.18**

## Censimento delle opere idrauliche e dei dissesti

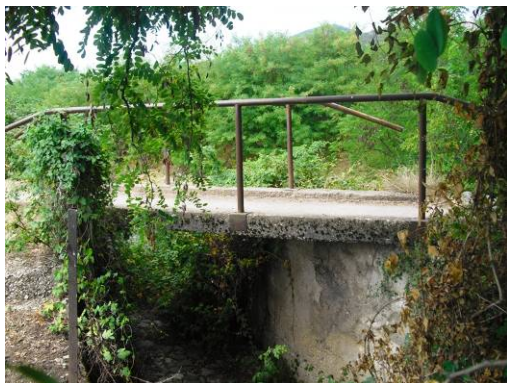
| STATO DELL'OPERA | L'opera si presenta in uno stato di conservazione non ottimale | | | | |
| | Grado di integrità strutturale:<br>2 | | Grado di efficienza:<br>2 | | |
| NOTE | Al di sotto del ponte c'è una platea in CLS e massi.<br>A valle del ponte, appena prima della confluenza, c'è un leggero salto.<br>Si rileva la necessità di sfalciare la vegetazione presente in abbondanza in alveo. | | | | |
| | Fig.1: Vista frontale da monte | | Fig.2: Vista laterale | | |

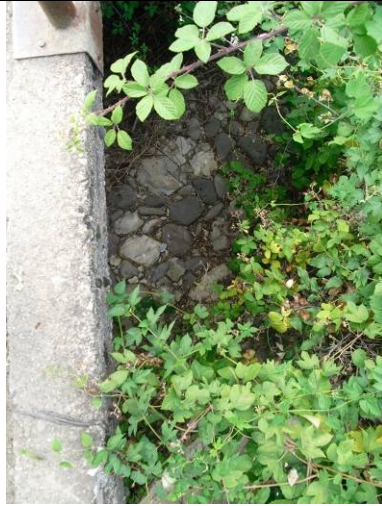
***Fig.3: Particolare platea sotto il ponte***

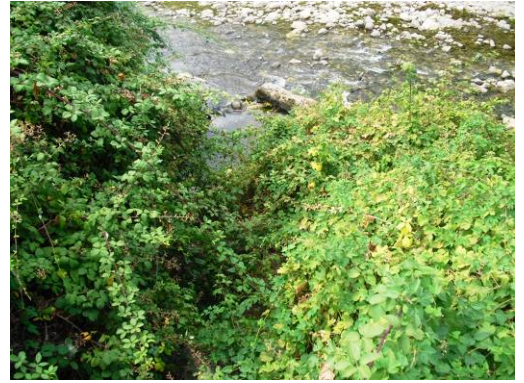
***Fig.4: Vista della vegetazione in alveo***

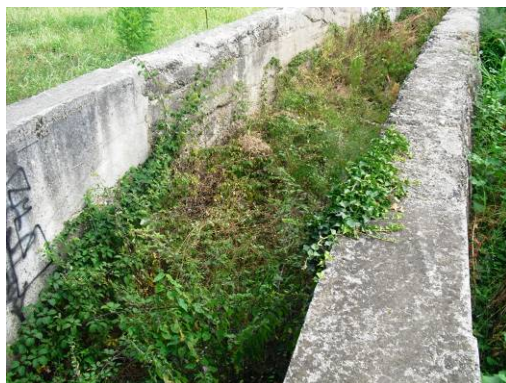
| STATO DELL'OPERA | L'opera si presenta in buono stato di conservazione strutturale, ma in cattiva manutenzione per via della presenza di vegetazione in alveo | | | | |
| | Grado di integrità strutturale:<br><b>1</b> | | Grado di efficienza:<br><b>2</b> | | |
| NOTE | I muri d'argine si sviluppano su entrambe le sponde dell'alveo, quest'ultimo rivestito in CLS e massi. Si rileva la presenza di abbondante vegetazione in alveo che risulta necessario sfalciare, per garantire il regolare deflusso delle portate liquide. | | | | |
| | Fig.1: Vista verso monte | | Fig.2: Vista verso valle | | |

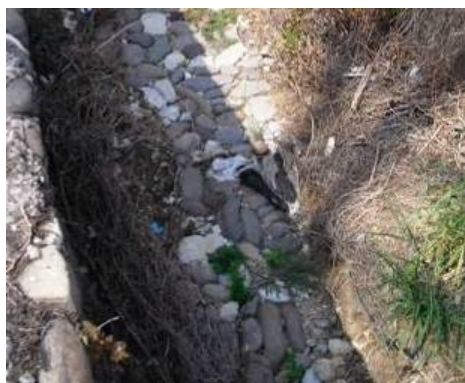
***Fig.5: Particolare alveo rivestito***

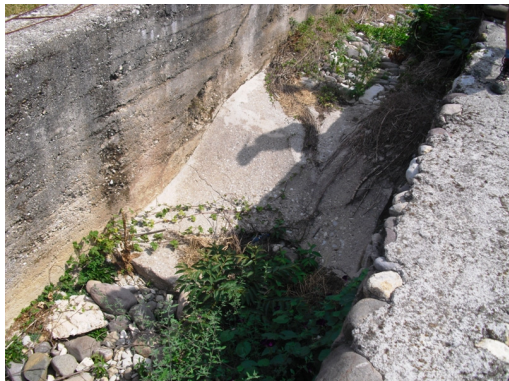
| STATO DELL'OPERA | L'opera si presenta in pessimo stato di conservazione, con evidenti segni di erosione diffusa | | | | |
| | Grado di integrità strutturale:<br><b>3</b> | | Grado di efficienza:<br><b>3</b> | | |
| | Fig.1: Vista frontale da valle | | Fig.2: Vista laterale dalla sponda in sx | | |

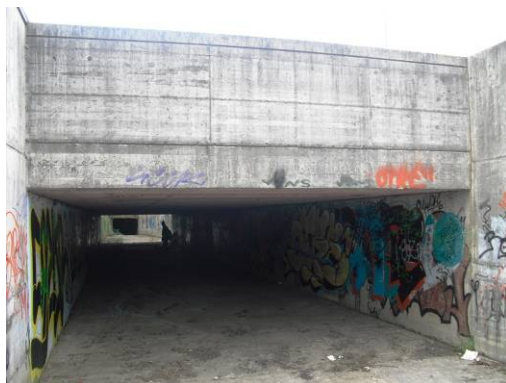
| STATO DELL'OPERA | L'opera si presenta nel complesso in buono stato di conservazione, anche se in alcuni tratti il fondo è completamente eroso/mancante | | | | |
| | Grado di integrità strutturale:<br><b>2</b> | | Grado di efficienza:<br><b>1</b> | | |
| | Fig.1: Vista imbocco di monte | | Fig.2: Vista del tombinamento | | |

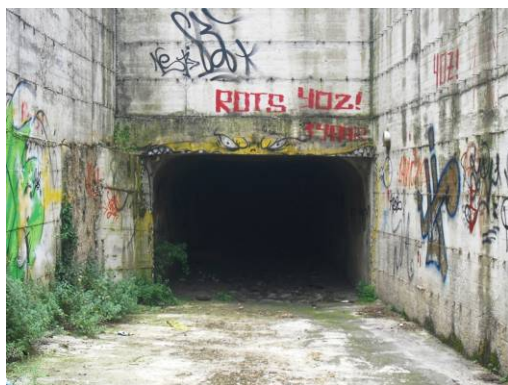
***Fig.3: Vista uscita di valle***

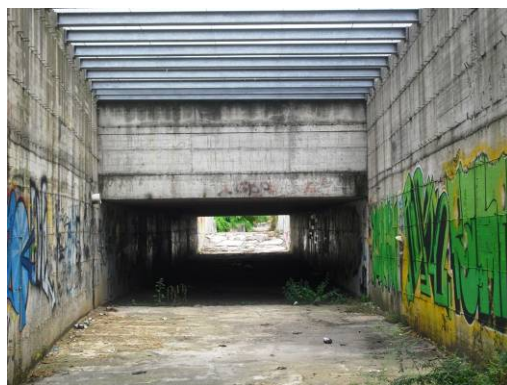
| NOTE | Alcuni tratti del tombinamento sono a cielo aperto (Fig.4), ma comunque coperti superiormente da una griglia di protezione | | | | |

***Fig.4: Vista del tratto con al di sopra la griglia***

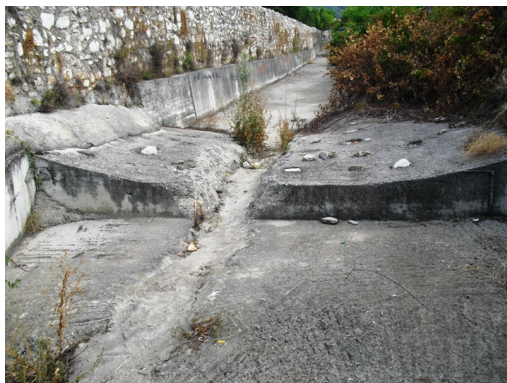
| STATO DELL'OPERA | | L'opera si presenta in cattivo stato di conservazione, dato che completamente erosa al centro. La soglia presenta inoltre una pessima efficienza, dato che il salto non è sufficiente per rallentare l'acqua e diminuirne l'energia | | | |
| | | Grado di integrità strutturale:<br>3 | | Grado di efficienza:<br>3 | |
| | | Fig.1: Vista da valle verso monte | | Fig.2: Vista da dx idrografica | |

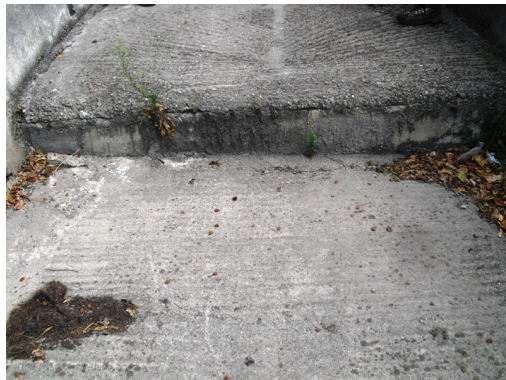
| STATO DELL'OPERA | L'opera si presenta in buono stato di conservazione. Dal punto di vista dell'efficienza, il salto è troppo basso per rallentare la velocità dell'acqua e diminuirne così l'energia | | | | |
| | Grado di integrità strutturale:<br><b>1</b> | | Grado di efficienza:<br><b>2</b> | | |
| | Fig 1: Vista frontale da valle | | Fig 2: Vista laterale da dx idrografica | | |

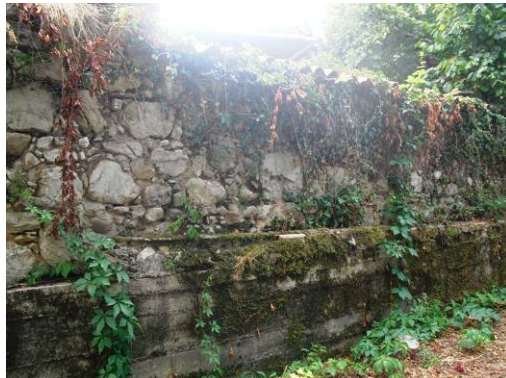
| STATO DELL'OPERA | L'opera si presenta in buono stato di conservazione, dato che non si evidenziano particolari fenomeni erosivi al piede né generali problemi strutturali. In diversi tratti, però, la presenza della vegetazione spontanea è eccessiva e deve essere eliminata, così da migliorare anche la funzionalità dell'opera | | | | |
| | Grado di integrità strutturale:<br>1 | | Grado di efficienza:<br>2 | | |
| | Fig.1: Muro d'argine in sx idrografica | | Fig.2: Vista del muro in dx idrografica | | |

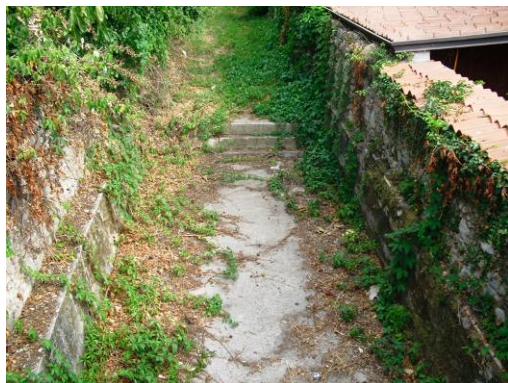
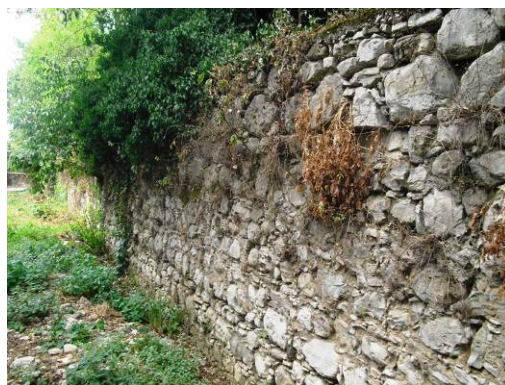
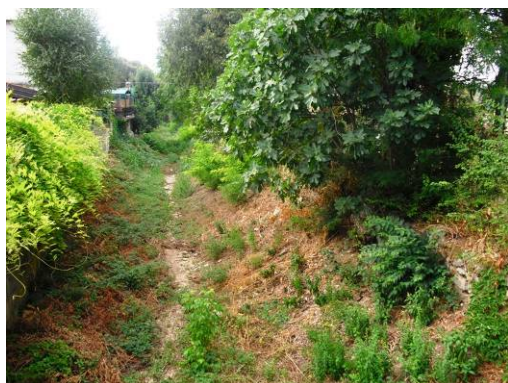
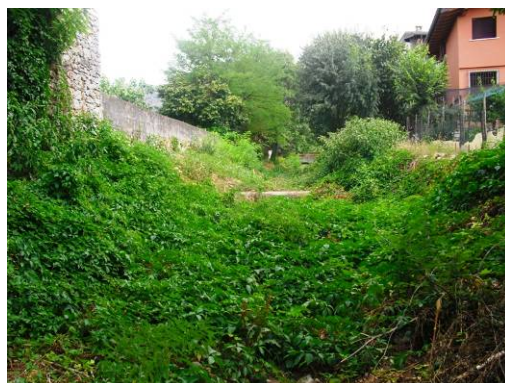
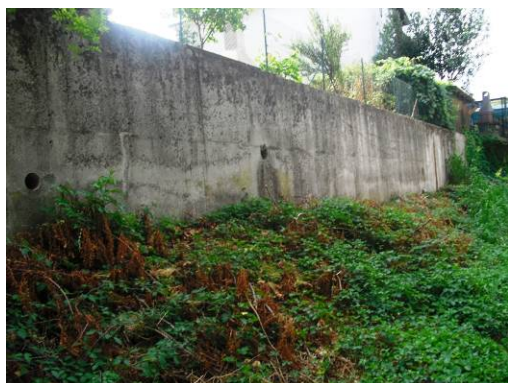
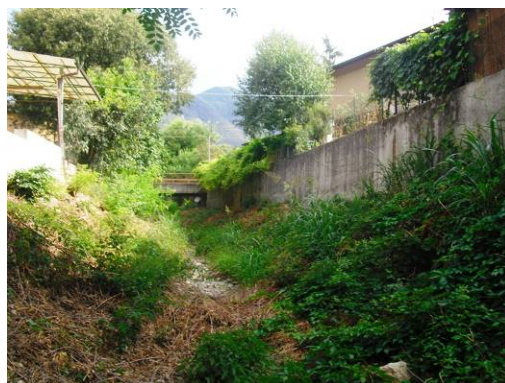
***Fig.3: Vista d'insieme dei muri d'argine verso monte, dal ponte pedonale TRC09***

***Fig.4: Tratto di muro in dx idrografica***

***Fig.5: Vista d'insieme dell'alveo verso monte***

***Fig.6: Vista d'insieme dell'alveo verso valle***

***Fig.7: Tratto di muro d'argine in dx***

***Fig.8: Tratto di muro in sx idrografica***

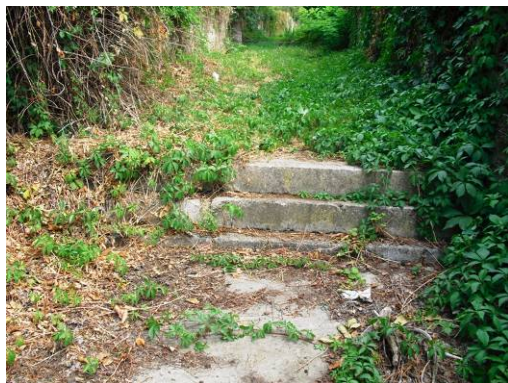
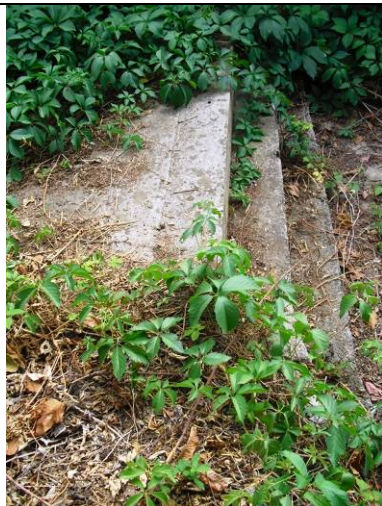
| STATO DELL'OPERA | L'opera non si presenta in ottimo stato di conservazione, dato che è caratterizzata da problemi strutturali ed erosivi diffusi ed è parzialmente coperta da vegetazione | | | | |
| | Grado di integrità strutturale:<br><b>2</b> | | Grado di efficienza:<br><b>2</b> | | |
| | Fig.1: Vista frontale da valle | | Fig.2: Vista laterale da dx idrografica | | |

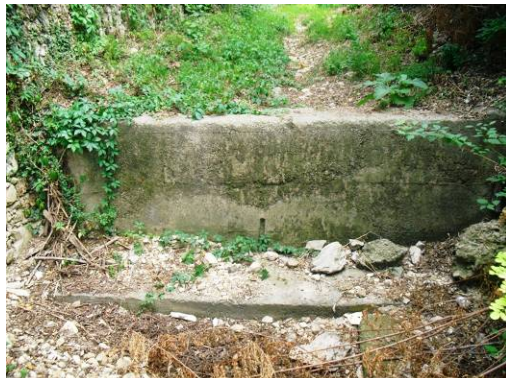
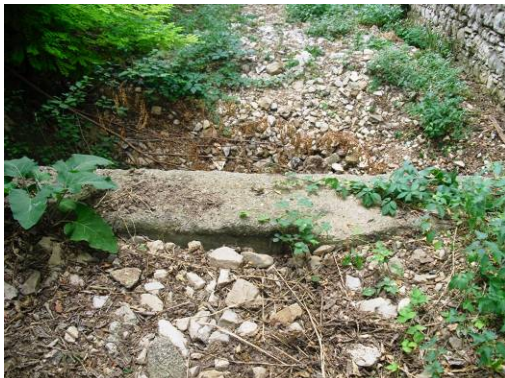
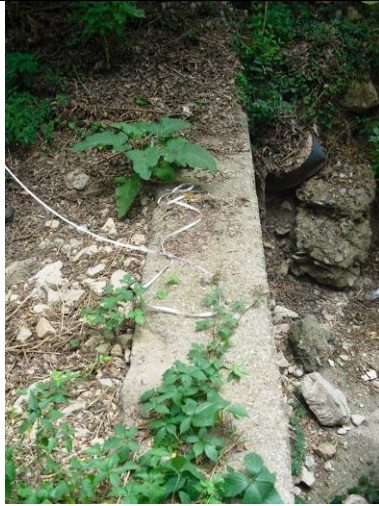
| STATO DELL'OPERA | L'opera non si presenta in cattivo stato di conservazione, dato che è caratterizzata da problemi strutturali ed erosivi generalizzati ed è parzialmente coperta da vegetazione | | | | |
| | Grado di integrità strutturale:<br><b>3</b> | | Grado di efficienza:<br><b>2</b> | | |
| | Fig.1: Vista frontale da valle | | Fig.2: Vista da monte | | |

***Fig.3: Vista laterale dal versante in dx  
idrografica***

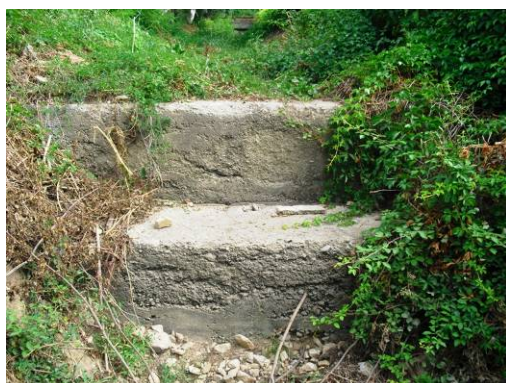
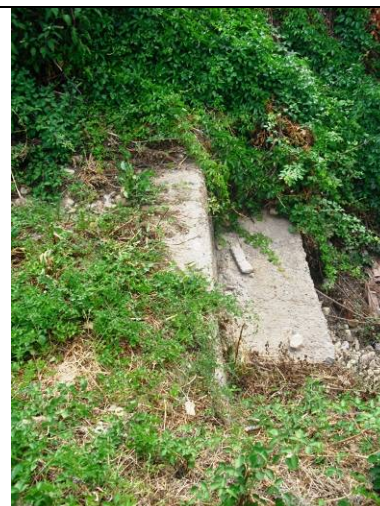
| Bacino idrico | Corso d'acqua | Comune | Data rilievo | Tipologia | Codice |
|---|---|---|---|---|---|
| Tronto | Tronto | Concesio | 13.08.2012 | Soglia | TRC013 |

| <b>STATO DELL'OPERA</b> | L'opera non si presenta in ottimo stato di conservazione, dato che è caratterizzata da problemi strutturali ed erosivi generalizzati ed è parzialmente coperta da vegetazione | |
| | <i>Grado di integrità strutturale:</i><br><b>2</b> | <i>Grado di efficienza:</i><br><b>2</b> |

**Fig.1: Vista frontale da valle**

**Fig.2: Vista laterale da dx idrografica**

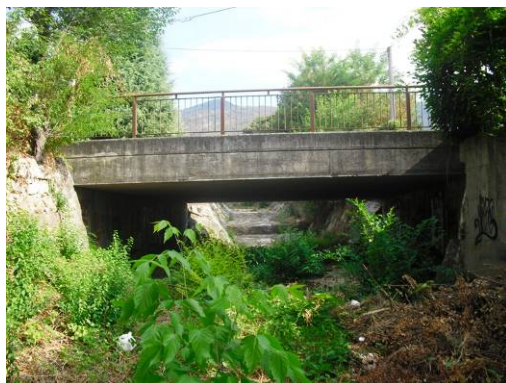
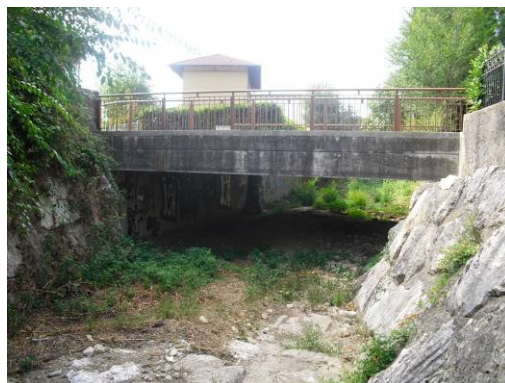
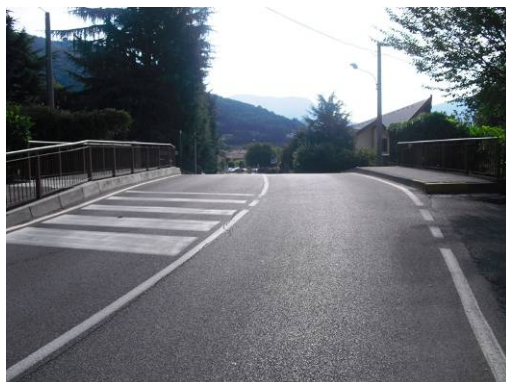
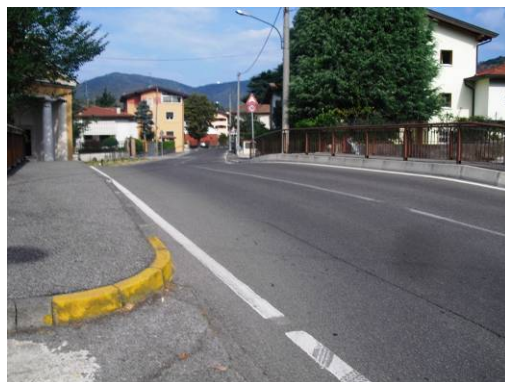
| STATO DELL'OPERA | L'opera si presenta in ottimo stato di conservazione | | | | |
| | Fig.1: Vista frontale da valle verso monte | | Fig.2: Vista frontale da monte verso valle | | |

***Fig.3: Vista laterale dalla sponda in dx idrografica***

***Fig.4: Vista laterale dalla sponda in sx idrografica***

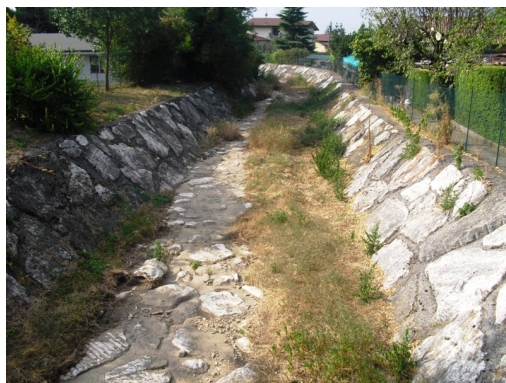
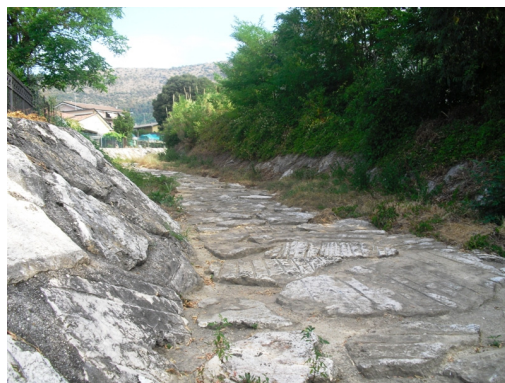
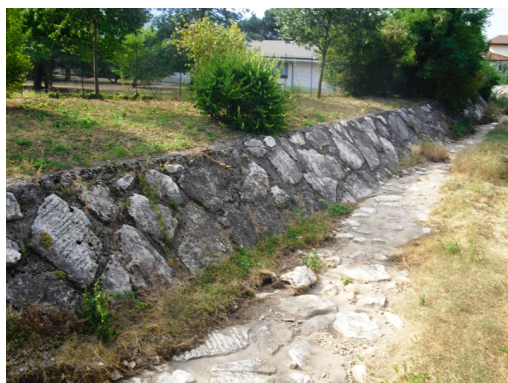
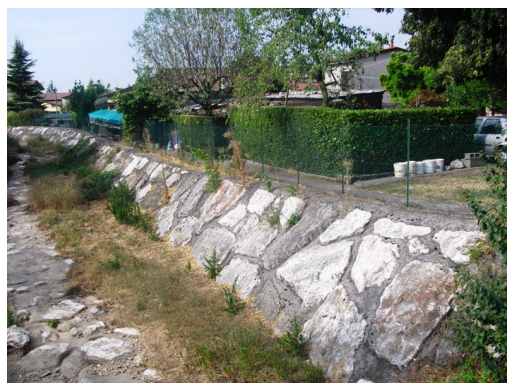
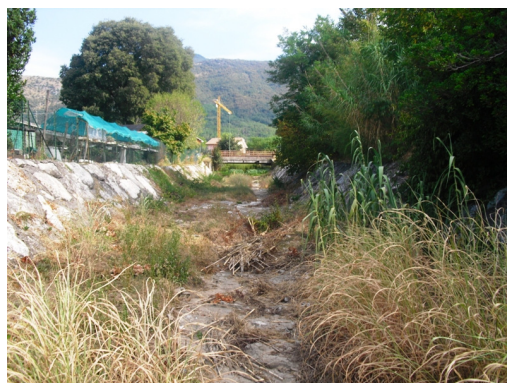
| STATO DELL'OPERA | Le scogliere si presentano in ottimo stato di conservazione, dato che non si evidenziano problemi di erosione di alcun tipo. In alcuni tratti la vegetazione spontanea è cresciuta sia in alveo che lungo il versante, ricoprendo parzialmente l'opera | | | | |
| | Fig.1: Vista d'insieme dell'opera da monte verso valle | | Fig.2: Vista d'insieme dell'opera da valle verso monte | | |

***Fig.3: Sviluppo della scogliera lungo l'alveo in sx idrografica***

***Fig.4: Sviluppo dell'opera lungo l'alveo in dx idrografica***

***Fig.6: Vista d'insieme da valle verso monte***

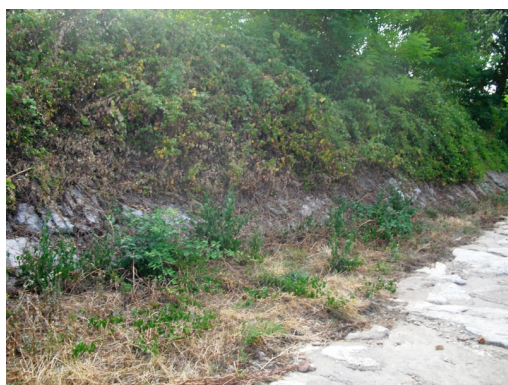
***Fig.5: Tratto di scogliere in sx idrografica parzialmente ricoperto di vegetazione***

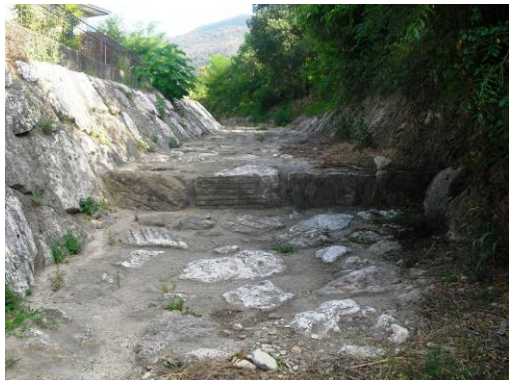
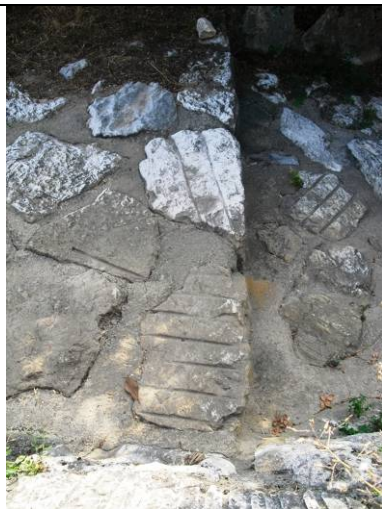
| STATO DELL'OPERA | L'opera si presenta in ottimo stato di conservazione | | | | |
| | Fig.1: Vista frontale verso monte | | Fig.2: Vista laterale dal versante di dx | | |

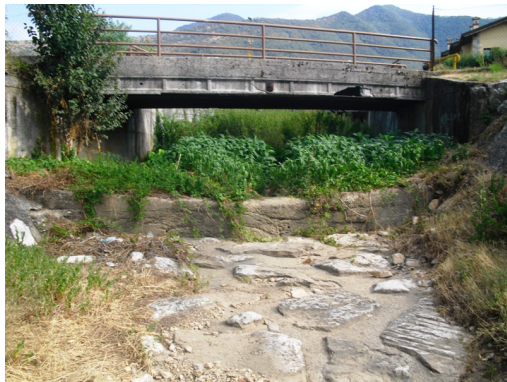
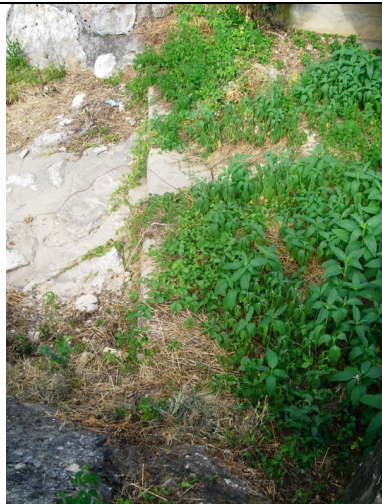
| STATO DELL'OPERA | L'opera si presenta in buono stato di conservazione, anche se la vegetazione spontanea in alveo deve essere rimossa per migliorarne l'efficienza | | | | |
| | Grado di integrità strutturale:<br><b>1</b> | | Grado di efficienza:<br><b>2</b> | | |
| | Fig.1: Vista frontale verso monte | | Fig.2: Vista laterale dal versante di dx | | |

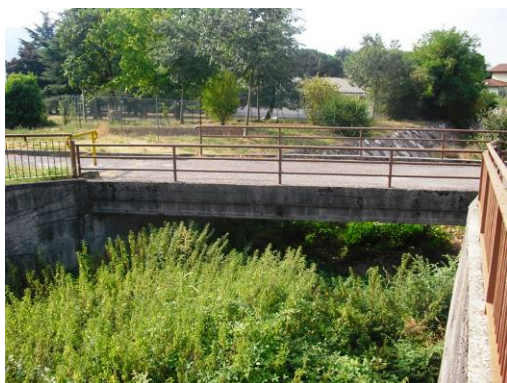
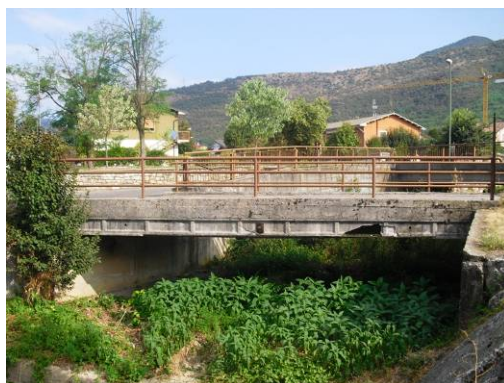
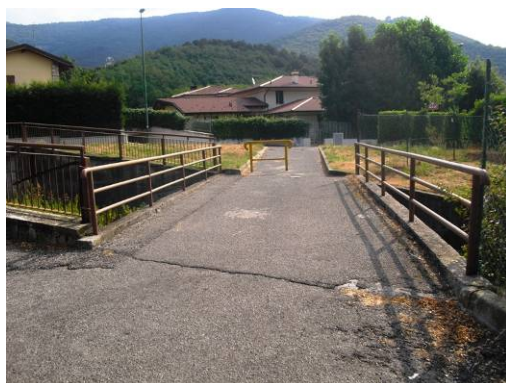
| STATO DELL'OPERA | L'opera si presenta in cattivo stato di conservazione, dato che l'impalcato evidenzia problemi strutturali diffusi che ne minano l'integrità strutturale | | | | |
| | Grado di integrità strutturale:<br><b>3</b> | | Grado di efficienza:<br><b>2</b> | | |
| | Fig.1: Vista frontale da monte | | Fig.2: Vista frontale da valle | | |

***Fig.3: Vista dalla sponda in dx idrografica***

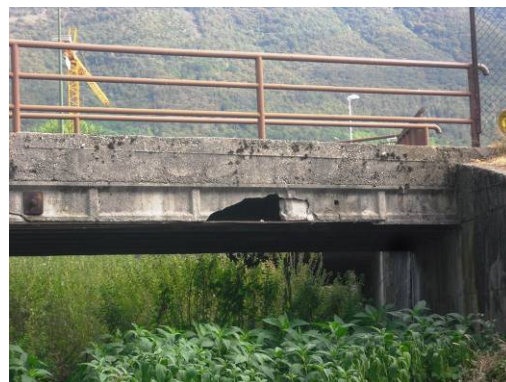
***Fig.4: Particolare dell'impalcato e dei relativi problemi strutturali***

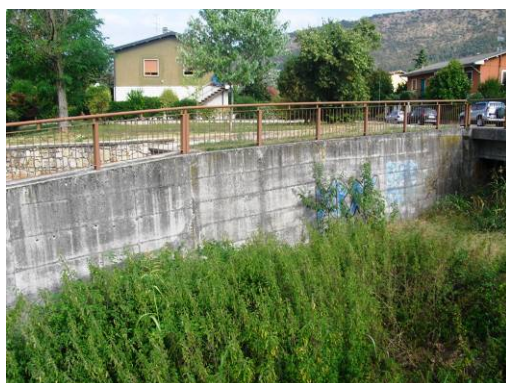
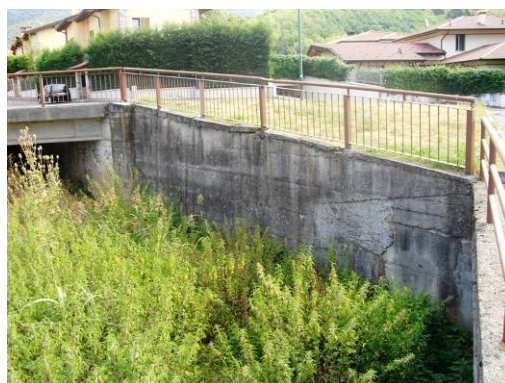
| STATO DELL'OPERA | L'opera si presenta in discreto stato di conservazione. Non si evidenziano particolari erosioni al piede né problemi strutturali che compromettono la stabilità dell'opera | | | | |
| | Grado di integrità strutturale:<br><b>1</b> | | Grado di efficienza:<br><b>1</b> | | |
| | Fig.1: Muro d'argine in dx visto da valle | | Fig.2: Muro d'argine in sx visto da valle | | |

| NOTE | I muri d'argine creano una vasca di laminazione, contenuta a monte del ponte TRC018 e a valle del ponte TRC020, in cui la vegetazione deve essere asportata per garantirne l'efficienza ottimale | | | | |

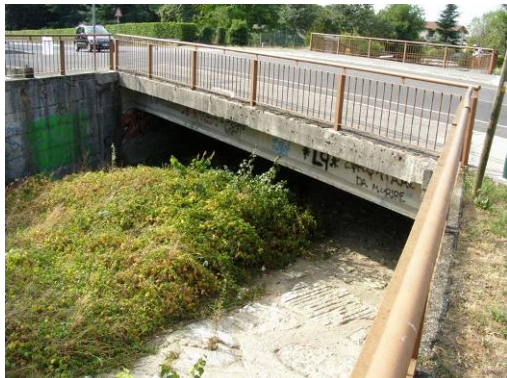
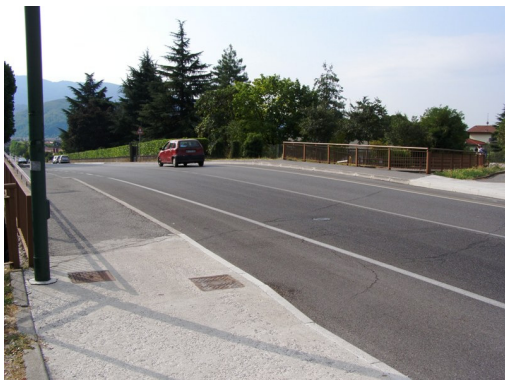
| STATO DELL'OPERA | L'opera si presenta in ottimo stato di conservazione | | | | |
| | Grado di integrità strutturale:<br><b>1</b> | | Grado di efficienza:<br><b>1</b> | | |
| | Fig.1: Vista frontale da monte | | Fig.2: Vista laterale dalla sponda in dx idrografica | | |

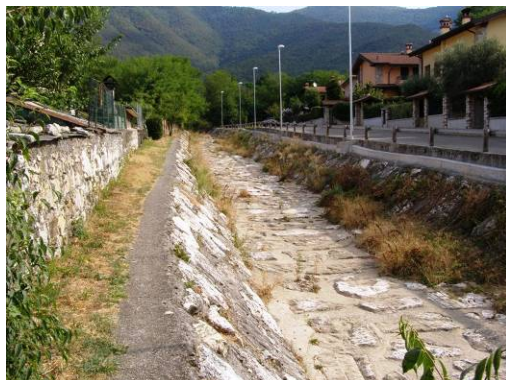
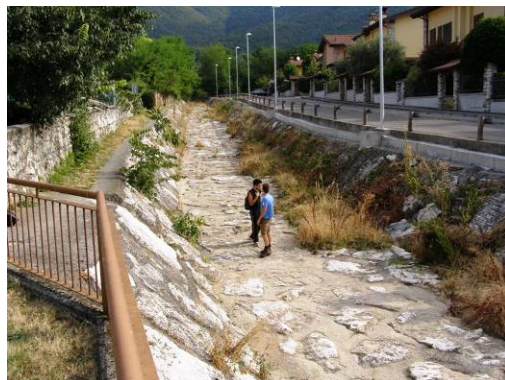
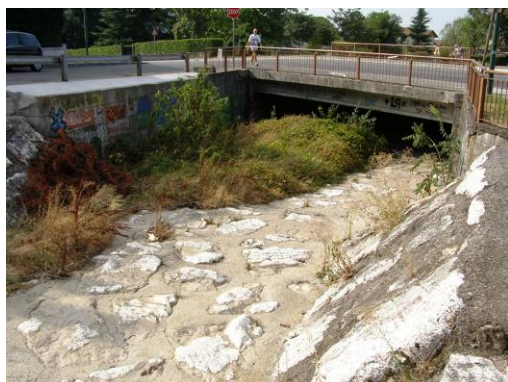
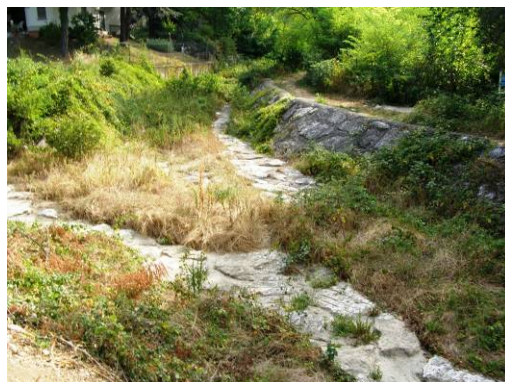
| STATO DELL'OPERA | L'opera si presenta in ottimo stato di conservazione. Non si evidenziano particolari problemi strutturali né di erosione al piede | | | | |
| | Fig.1: Vista da valle verso monte | | Fig.2: Vista da valle verso monte | | |

***Fig.3: Vista da monte verso valle***

***Fig.4: Vista della scogliera a monte in sx idrografica***

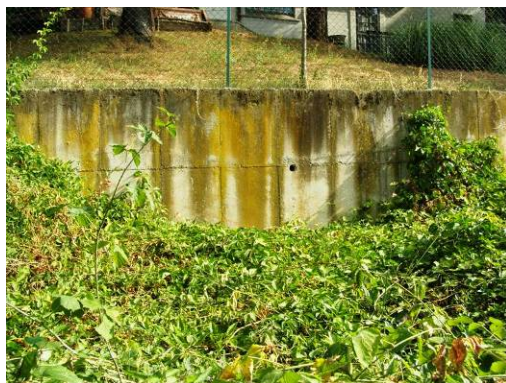
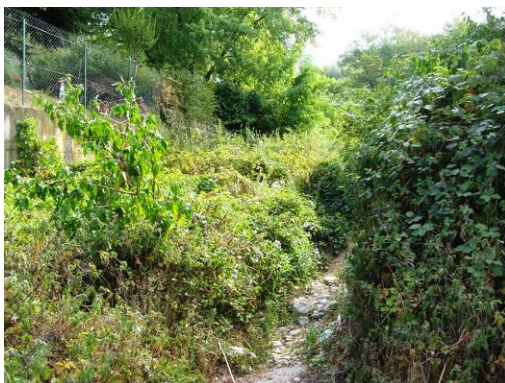
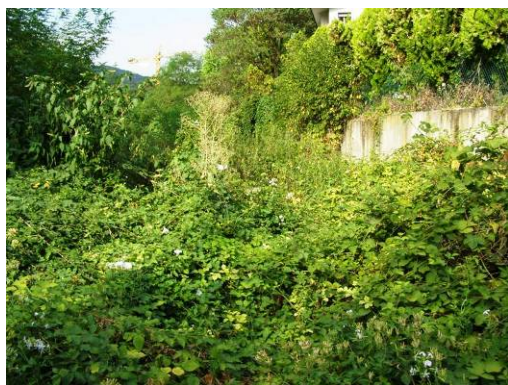
| STATO DELL'OPERA | L'opera si presenta in buono stato di conservazione, dato che non si evidenziano particolari problemi strutturali né erosivi | | | | |
| | Grado di integrità strutturale:<br><b>1</b> | | Grado di efficienza:<br><b>2</b> | | |
| | Fig.1: Vista frontale del muro d'argine in dx | | Fig.2: Vista d'insieme da monte verso valle | | |

***Fig.3: Vista d'insieme da valle verso monte***

| NOTE | Il muro d'argine si sviluppa solo lungo la sponda destra dell'alveo, a protezione di un'abitazione esistente. Si ritiene necessario sfalciare l'abbondante vegetazione presente in alveo, così da migliorare l'efficienza dell'opera e garantire il corretto scorrimento delle portate liquide in alveo | | | | |

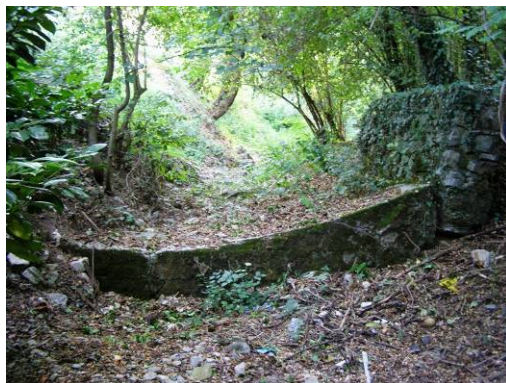
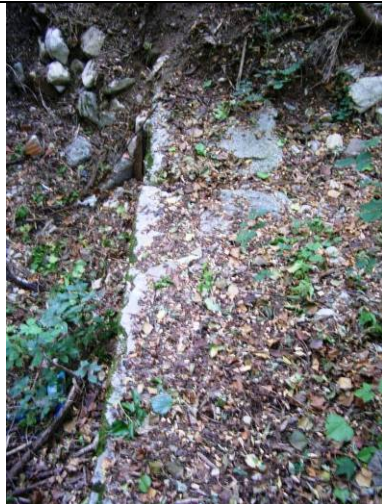
| STATO DELL'OPERA | | L'opera si presenta in cattivo stato di conservazione. Si segnala una progressiva erosione sia della soglia che del tratto di muro in sx idrografica a fianco della stessa | | | |
| | | Grado di integrità strutturale:<br>3 | | Grado di efficienza:<br>2 | |
| NOTE | | In sx idrografica si rileva la presenza di un tratto di muro d'argine (circa 4,0 m) in CLS e massi, anch'esso compromesso dal punto di vista strutturale come la soglia limitrofa | | | |
| | | Fig.1: Vista frontale da valle | | Fig.2: Vista laterale dalla sponda di sx | |

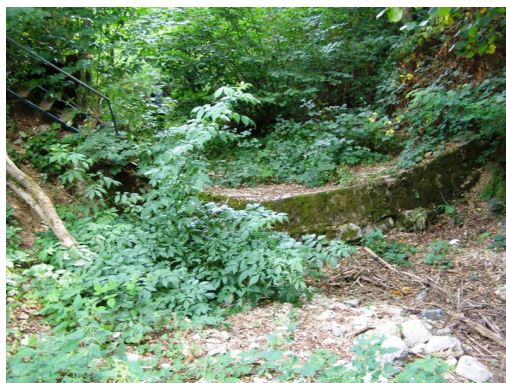
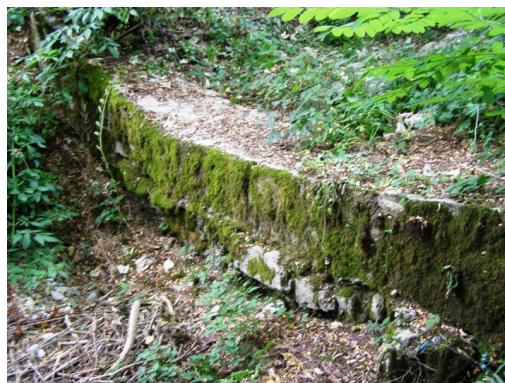
| Bacino idrico | Corso d'acqua | Comune | Data rilievo | Tipologia | Codice |
|---|---|---|---|---|---|
| Tronto | Tronto | Concesio | 13.08.2012 | Soglia | TRC024 |

| <b>STATO DELL'OPERA</b> | L'opera si presenta in cattivo stato di conservazione, con evidenti problemi strutturali e segni di erosione diffusa | |
| | Grado di integrità strutturale:<br><b>2</b> | Grado di efficienza:<br><b>2</b> |
| <b>NOTE</b> | Il piede dell'opera risulta essere quasi completamente scalzato rispetto alla base dell'alveo del torrente | |

**Fig.1: Vista frontale da valle**

**Fig.2: Vista semi-frontale da sx idrografica**

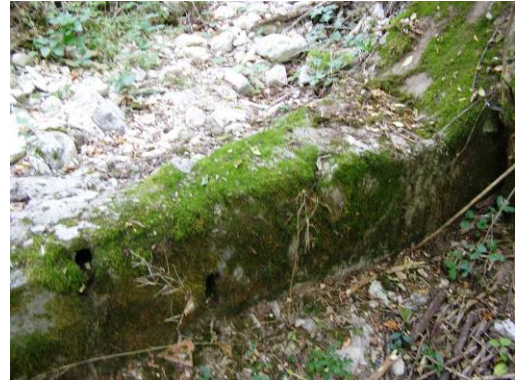
| STATO DELL'OPERA | L'opera si presenta in cattivo stato di conservazione, caratterizzata da problemi di erosione diffusa | | | | |
| | Grado di integrità strutturale:<br><b>3</b> | | Grado di efficienza:<br><b>2</b> | | |

***Fig.4: Particolare della gaveta erosa da dx idrografica***

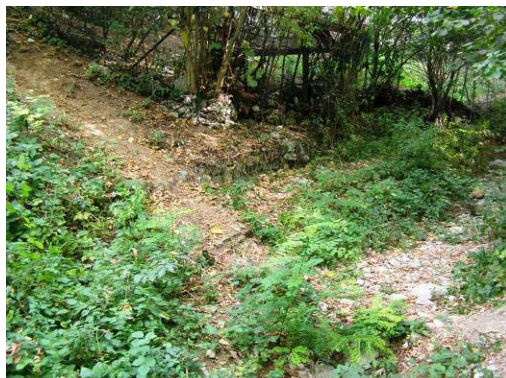
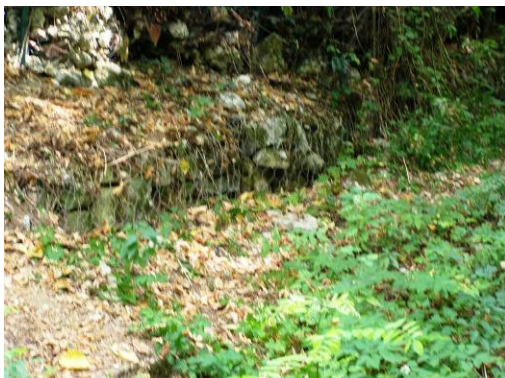
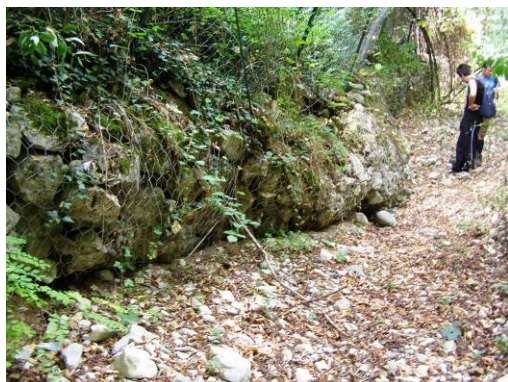
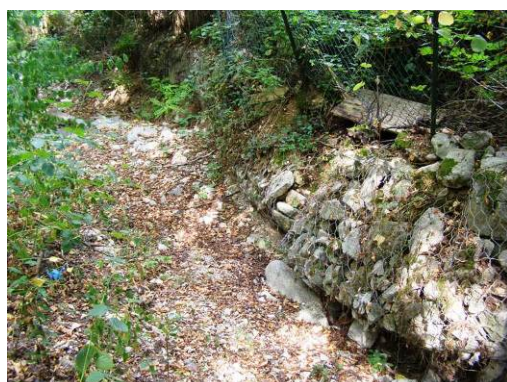
| STATO DELL'OPERA | | L'opera si presenta in cattivo stato di conservazione, con cedimenti strutturali diffusi | | | |
| | | Grado di integrità strutturale:<br><b>3</b> | | Grado di efficienza:<br><b>2</b> | |
| | | Fig.1: Vista frontale dei gabbioni in dx | | Fig.2: Vista semi-frontale dell'opera | |

***Fig.3: Vista semi-frontale dei gabbioni da valle verso monte***

***Fig.4: Vista semi-frontale da monte verso valle***

| NOTE | | Si ritiene opportuno intervenire per consolidare i gabbioni lungo tutto il loro sviluppo longitudinale, pari a circa 45,0 m | | | |

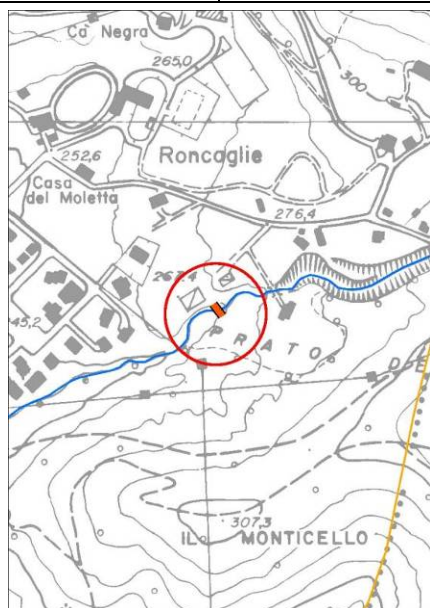
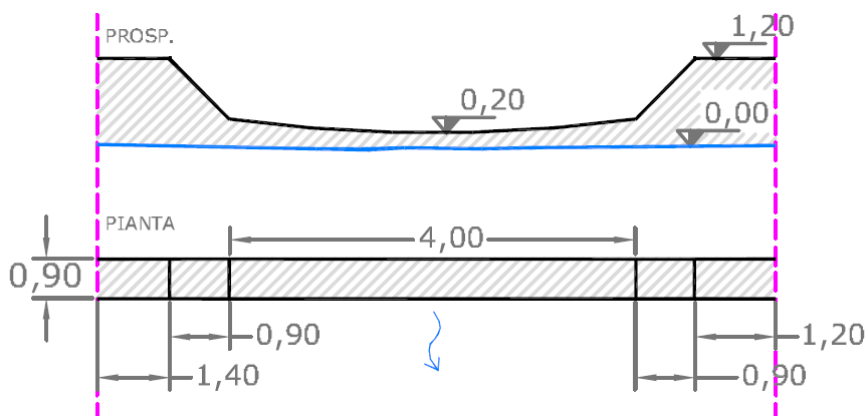
| Bacino idrico | Corso d'acqua | Comune | Data rilievo | Tipologia | Codice |
|---|---|---|---|---|---|
| Tronto | Tronto | Concesio | 13.08.2012 | Briglia | TRC028 |

| <b>STATO DELL'OPERA</b> | L'opera si presenta in pessimo stato di conservazione, sia dal punto di vista dell'efficienza che dell'integrità strutturale | |
| | Grado di integrità strutturale:<br><b>3</b> | Grado di efficienza:<br><b>3</b> |

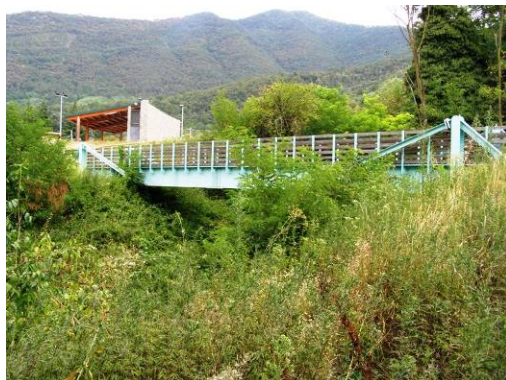
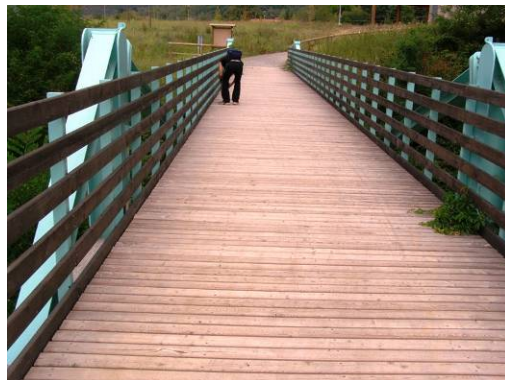
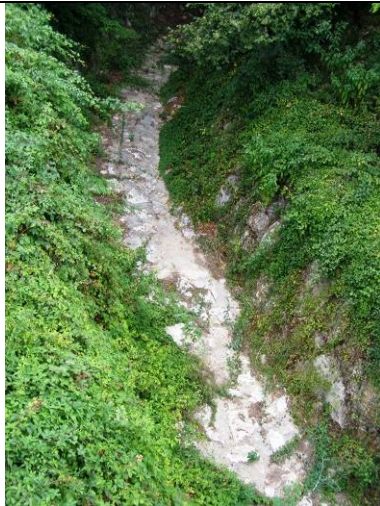
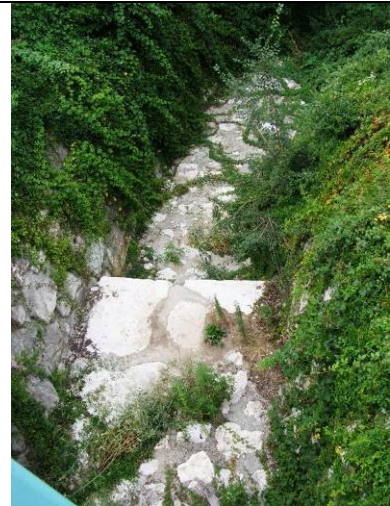
| STATO DELL'OPERA | L'opera si presenta in ottimo stato di conservazione | | | | |
| NOTE | A monte e a valle del ponte l'alveo risulta rivestito in CLS e massi e sono presenti in sx e dx idrografica anche delle scogliere, con sviluppo longitudinale di alcuni metri. A valle del ponte, inoltre, si rileva la presenza di una soglia rivestita in massi e CLS come il fondo alveo. Nel complesso, la soglia, le scogliere e l'alveo canalizzato sono in buone condizioni sia dal punto di vista funzionale che strutturale, anche se è opportuno sfalciare la vegetazione spontanea cresciuta in alveo. | | | | |

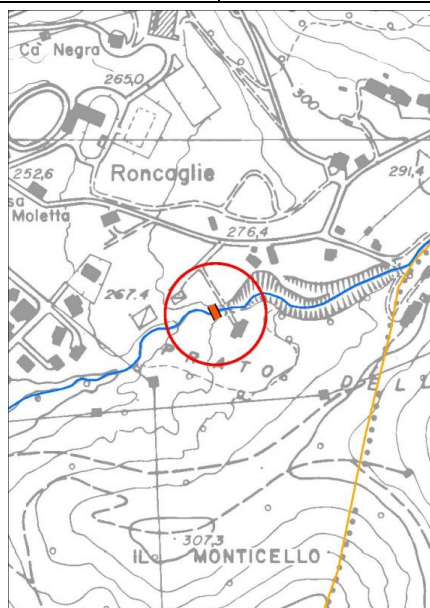
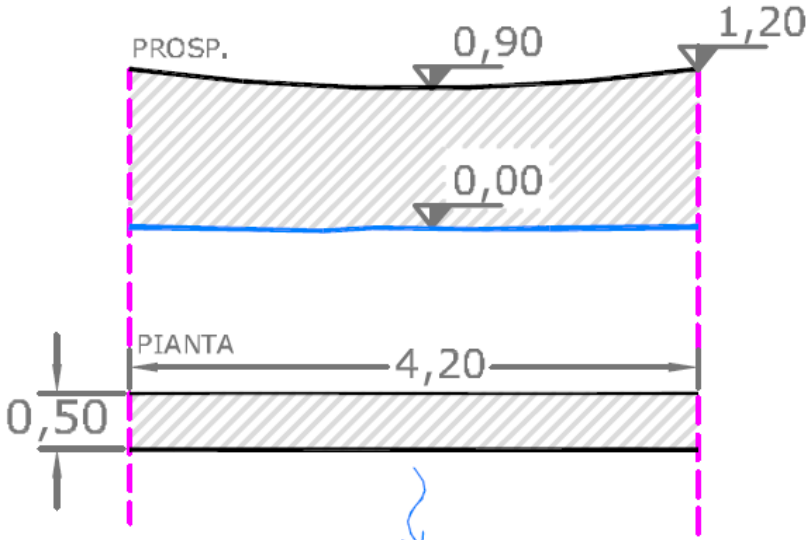
| STATO DELL'OPERA | | L'opera si presenta in pessimo stato di conservazione, completamente erosa e sifonata, con i ferri strutturali a vista che emergono dal corpo della soglia stessa | | | |

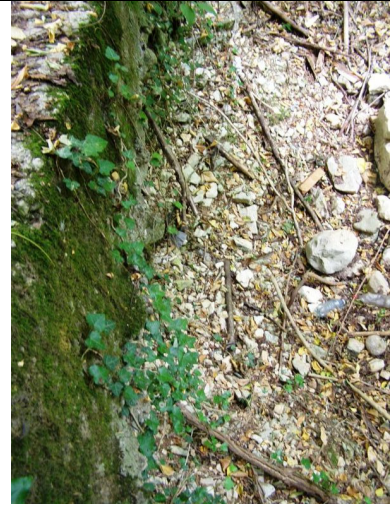
| | | Grado di integrità strutturale:<br>3 | | Grado di efficienza:<br>2 | |

***Fig.4: Particolare dei ferri in vista***

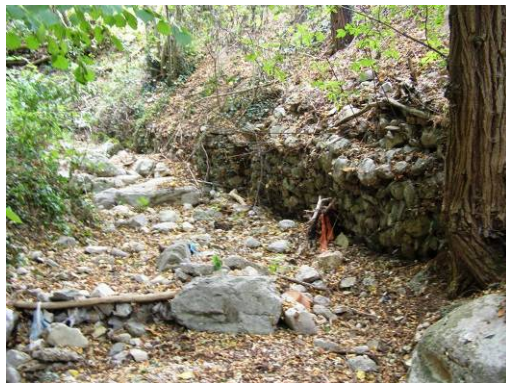
| STATO DELL'OPERA | L'opera si presenta in cattivo stato di conservazione, con cedimenti strutturali diffusi e segni di erosione al piede | | | | |
| | Grado di integrità strutturale:<br><b>3</b> | | Grado di efficienza:<br><b>2</b> | | |
| FOTO | <br><i>Fig.1: Vista semi-frontale dei gabbioni in sx idrografica</i> | | <br><i>Fig.2: Vista semi-frontale dei gabbioni in dx idrografica</i> | | |

| NOTE | Si ritiene opportuno intervenire per consolidare i gabbioni | | | | |

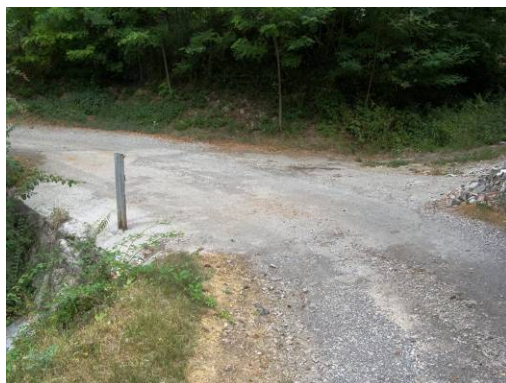
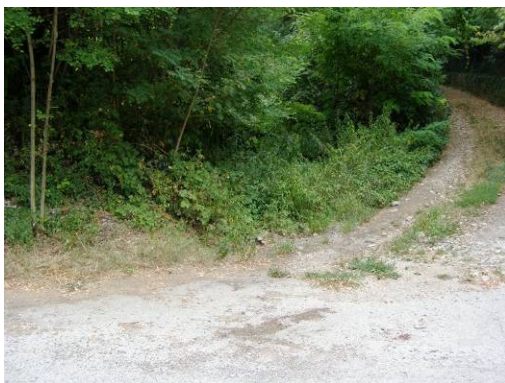
| STATO DELL'OPERA | L'opera non si presenta in ottime condizioni | | | | |
| NOTE | Il guado termina con un salto di dislivello elevato, pari a circa 6,0 m | | | | |

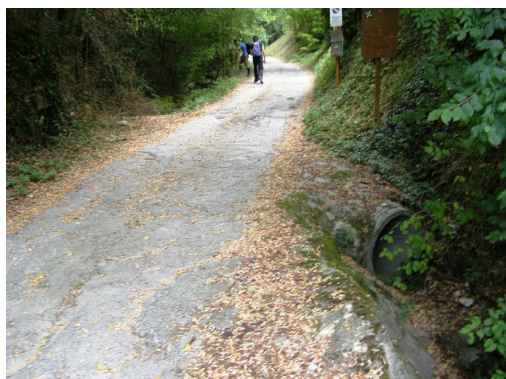
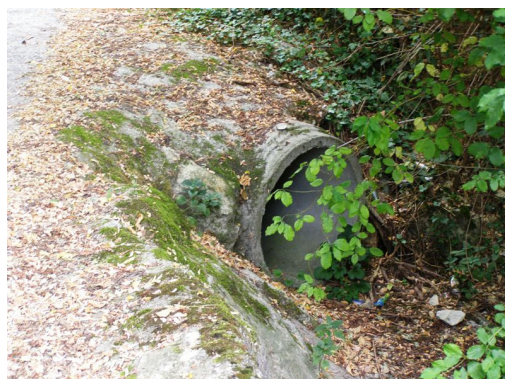
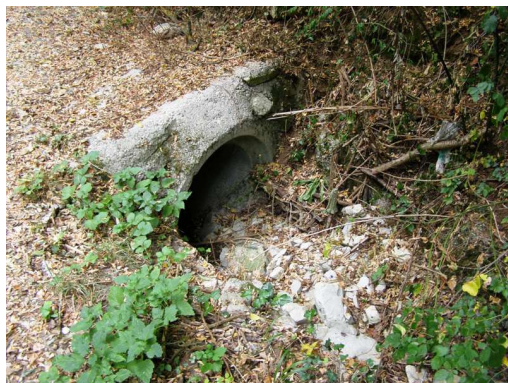
| STATO DELL'OPERA | | L'opera si presenta in buono stato di conservazione, anche se il diametro dell'attraversamento risulta essere non particolarmente elevato | | | |
| | | Fig.1: Vista d'insieme del guado | | Fig.2: Vista dell'uscita di valle | |

***Fig.3: Vista dell'imbocco di monte***

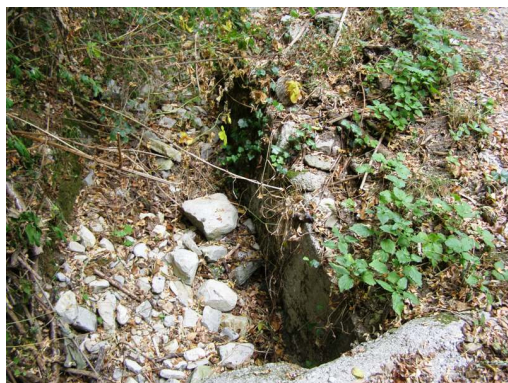
| STATO DELL'OPERA | | L'opera non si presenta in buono stato di conservazione, con diffusi problemi strutturali e di erosione | | | |
| | | Grado di integrità strutturale:<br>2 | | Grado di efficienza:<br>2 | |
| FOTO | | <div><p>Fig.1: Vista del tratto finale del muretto d'argine, appena a monte del tombinamento TRC035</p></div> <div><p>Fig.2: Vista del muretto d'argine da valle verso monte</p></div> | | | |

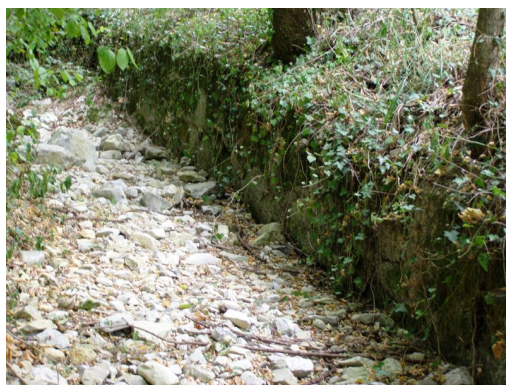
***Fig.3: Vista semi-frontale del muro d'argine***

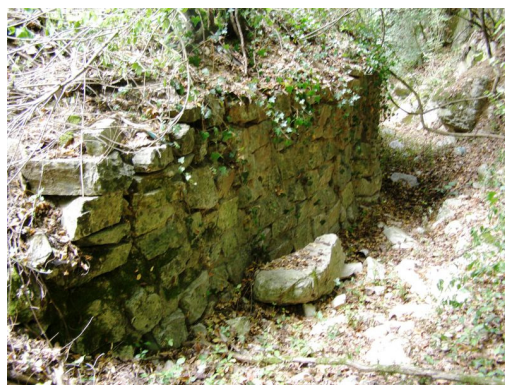
***Fig.4: Vista semi-frontale del muro d'argine***

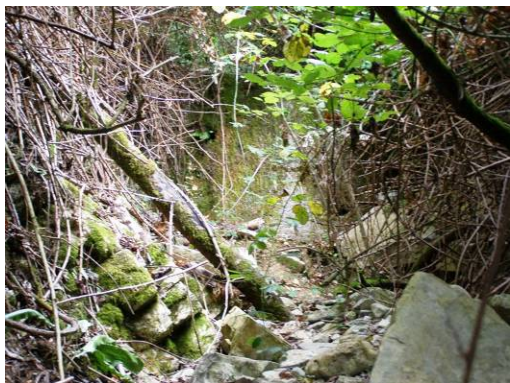
| STATO DELL'OPERA | L'opera non si presenta in ottimo stato di conservazione, dato che si evidenziano cedimenti strutturali diffusi e abbondante vegetazione in alveo | | | | |
| | Grado di integrità strutturale:<br>2 | | Grado di efficienza:<br>2 | | |
| FOTO | <p>Fig 1: Vista frontale da valle verso monte</p> | | | | |
