# **STUDIO IDROGEOLOGICO A SCALA DI SOTTOBACINO IDROGRAFICO DELLA VALLE TROMPIA**

**OPERE ESISTENTI**

**TAV. 05.03**

## Censimento delle opere idrauliche e dei dissesti

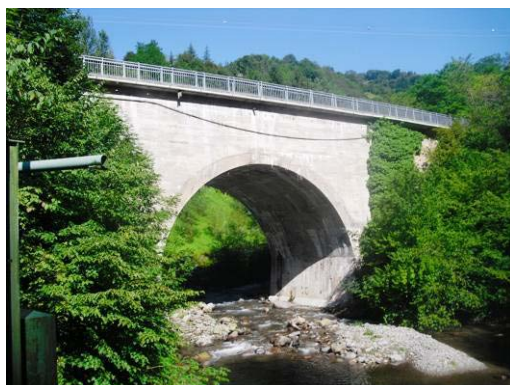
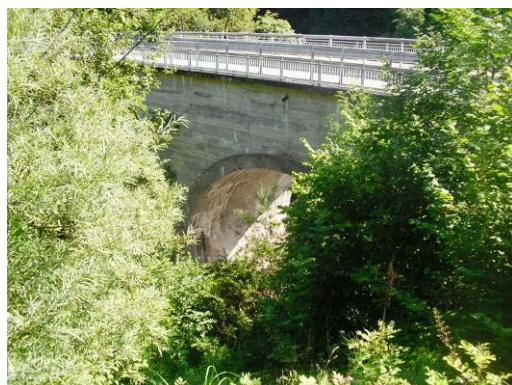
| STATO DELL'OPERA | | L'opera si presenta in ottimo stato di conservazione, non si evidenziano problemi di erosione e/o cedimenti delle spalle. | | | |
| | | Grado di integrità strutturale:<br>1 | | Grado di efficienza:<br>1 | |
| NOTE | | Presenza di vegetazione arbustiva e d'alto fusto lungo le sponde. | | | |

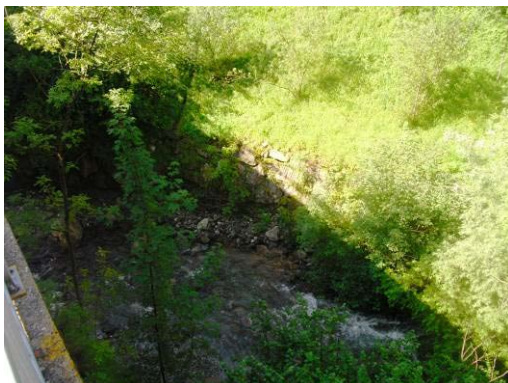
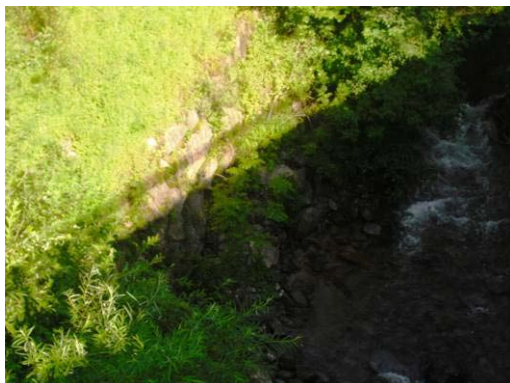
| STATO DELL'OPERA | L'opera si presenta in ottimo stato di conservazione. Non si evidenziano particolari problemi di erosione al piede da parte della corrente. | | | | |
| | Grado di integrità strutturale:<br><b>1</b> | | Grado di efficienza:<br><b>1</b> | | |
| NOTE | Presenza di vegetazione arbustiva lungo le sponde. | | | | |

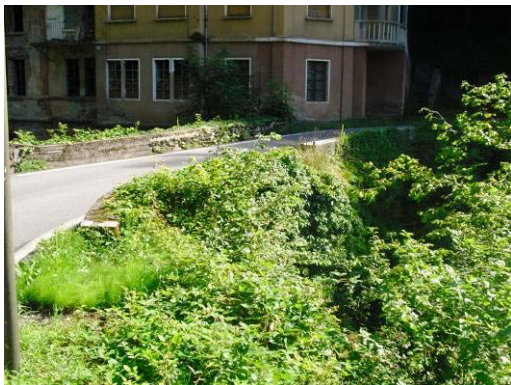
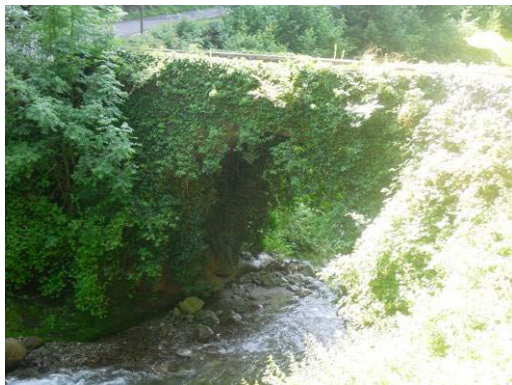
| Bacino idrico | Corso d'acqua | Comune | Data rilievo | Tipologia | Codice |
|---|---|---|---|---|---|
| STATO DELL'OPERA | L'opera si presenta in buono stato di conservazione, non si evidenziano problemi di erosione e/o cedimenti delle spalle. | | | | |
| | Grado di integrità strutturale:<br><b>1</b> | | Grado di efficienza:<br><b>1</b> | | |
| NOTE | Presenza di vegetazione arbustiva lungo le sponde e sull'opera stessa. | | | | |

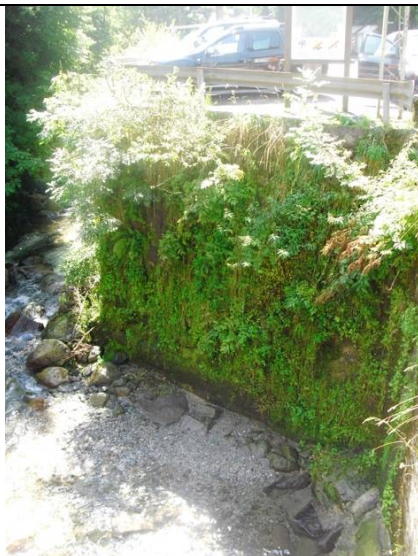
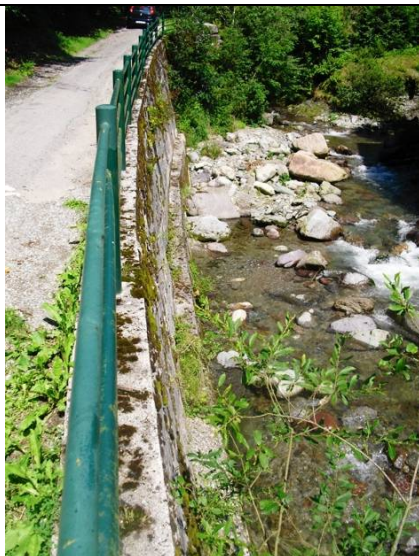
| STATO DELL'OPERA | | L'opera si presentava in discreto stato di conservazione al momento del rilievo. Non si evidenziavano particolari problemi di erosione al piede e/o cedimenti differenziali della struttura, anche se il piede risultava scoperto a tratti e soggetto al flusso idraulico. In data 04.04.2013 una piena del torrente ha però causato in crollo di un tratto dell'opera di sostegno in coincidenza del parcheggio posto prima del ponte <b>ZER007</b> . Il crollo, per una lunghezza di circa 10,00 ml, ha destabilizzato gran parte della struttura. | | | |
| | | Grado di integrità strutturale:<br><b>3</b> | | Grado di efficienza:<br><b>1</b> | |

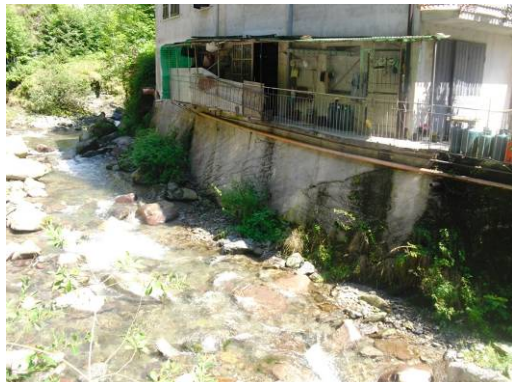
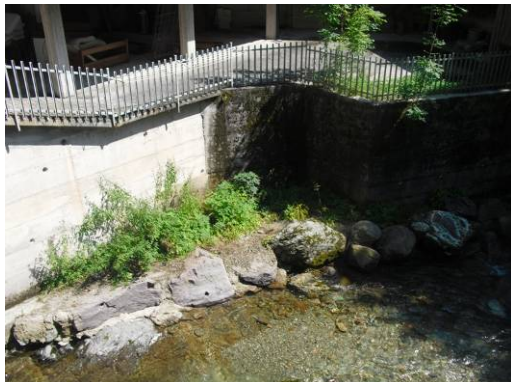
| STATO DELL'OPERA | L'opera si presenta in discreto stato di conservazione. Si evidenziano iniziali problemi legati all'erosione del piede della struttura, il quale risulta scoperto a tratti e soggetto al flusso idraulico. | | | | |
| | Grado di integrità strutturale:<br>3 | | Grado di efficienza:<br>1 | | |
| NOTE | L'opera risulta essere caratterizzata dalla presenza di fabbricati al di sopra della stessa. | | | | |

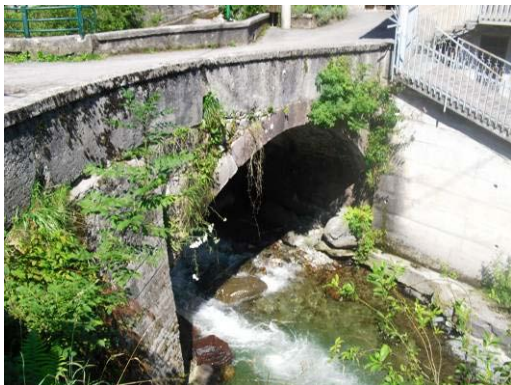
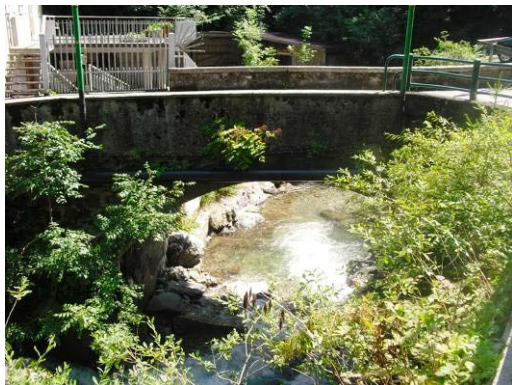
| STATO DELL'OPERA | | L'opera si presenta in buono stato di conservazione, non si evidenziano problemi di erosione e/o cedimenti delle spalle. | | | |
| | | Grado di integrità strutturale:<br>1 | | Grado di efficienza:<br>1 | |
| NOTE | | Presenza di vegetazione arbustiva lungo le sponde e sull'opera stessa. | | | |

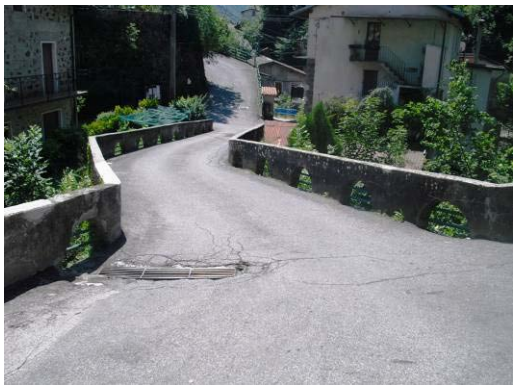
| | Fig 1: Vista impalcato | |

| <b>STATO DELL'OPERA</b> | L'opera si presenta in buono stato di conservazione, non si evidenziano problemi di erosione e/o cedimenti delle spalle. | |
| | Grado di integrità strutturale:<br><b>1</b> | Grado di efficienza:<br><b>1</b> |

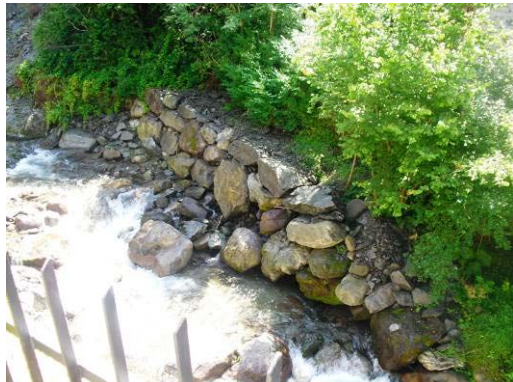
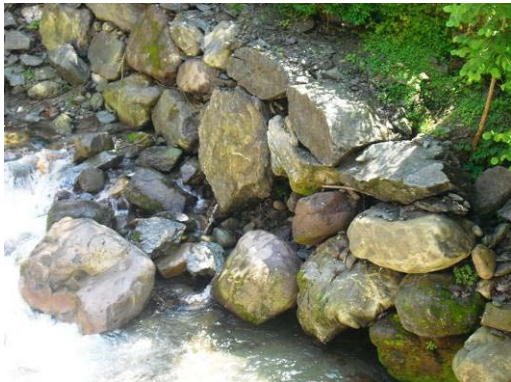
| STATO DELL'OPERA | | L'opera si presenta in discreto stato di conservazione. Si evidenzia una iniziale erosione della parte terminale dell'opera ad opera della corrente. | | | |
| | | Grado di integrità strutturale:<br>2 | | Grado di efficienza:<br>2 | |

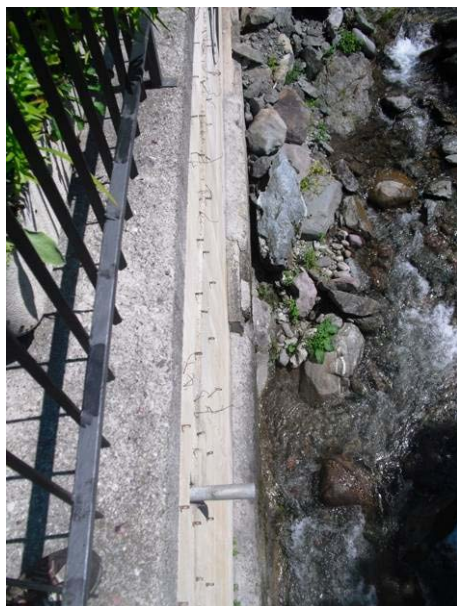
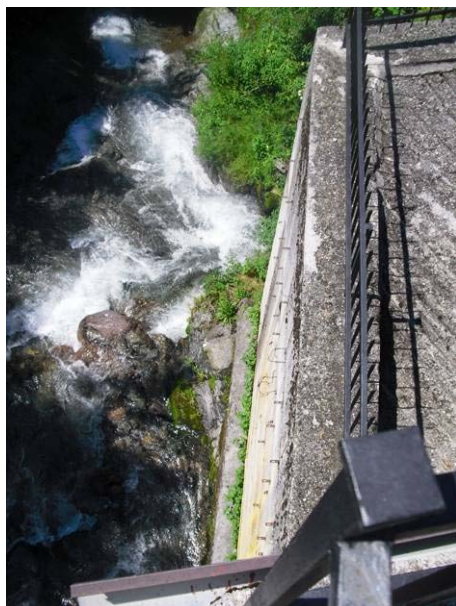
| STATO DELL'OPERA | L'opera si presenta in ottimo stato di conservazione. Non si evidenziano particolari problemi di erosione al piede e/o cedimenti differenziali della struttura. | | | | |
| | Grado di integrità strutturale:<br><b>1</b> | | Grado di efficienza:<br><b>1</b> | | |
| NOTE | L'opera risulta essere caratterizzata dalla presenza di fabbricati al di sopra della stessa. | | | | |

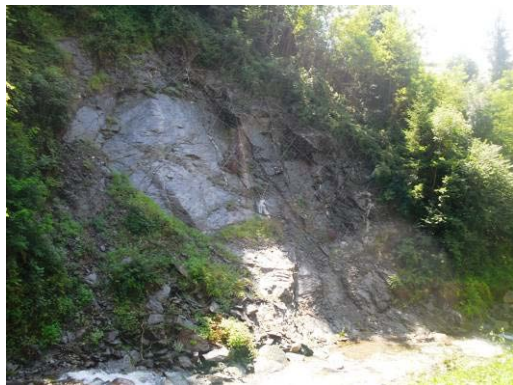
| STATO DELL'OPERA | L'opera si presenta in ottimo stato di conservazione ed il versante risulta stabile. | | | | |
| | Fig 1: Vista complessiva intervento | | Fig 2: Particolare | | |

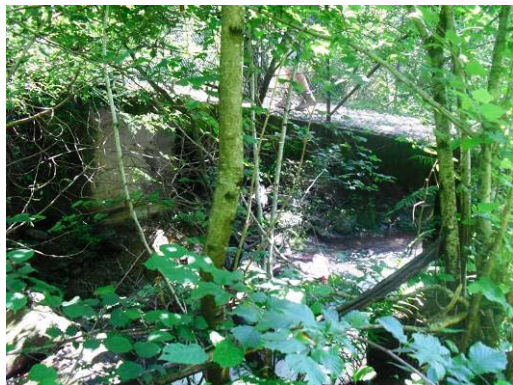
| STATO DELL'OPERA | | L'opera si presenta in buono stato di conservazione, non si evidenziano problemi di erosione e/o cedimenti delle spalle. | | | |
| | | Fig 1: Vista da monte | | Fig 2: Vista da valle | |

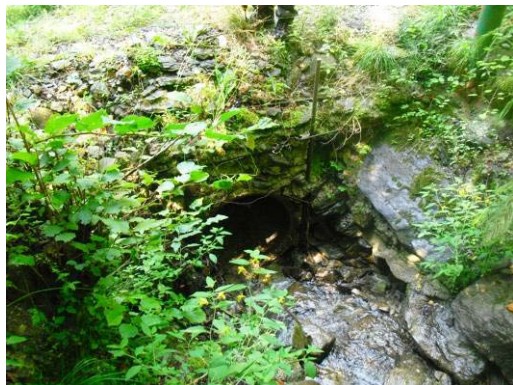
| STATO DELL'OPERA | | L'opera si presenta in discreto stato di conservazione. | | | |
| | | Fig 1: Imbocco di monte | | Fig 2: Pista/strada sovrastante | |

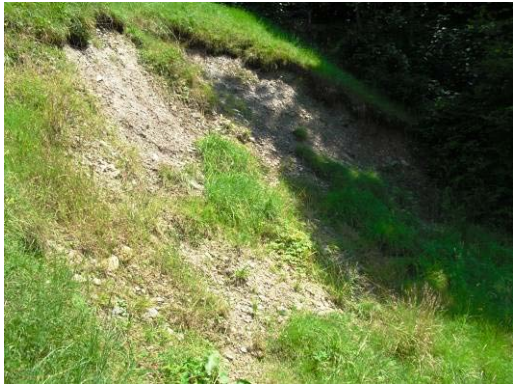
| Bacino idrico | Corso d'acqua | Comune | Data rilievo | Tipologia | Codice |
|---|---|---|---|---|---|
| <b>DESCRIZIONE</b> | | Piccolo soil slip dovuto molto probabilmente alla saturazione degli strati superficiali durante eventi meteorici prolungati. | | | |
| <b>FOTO</b> | | <p style="text-align: center;"><i>Fig 1: Vista da valle</i></p> | | <p style="text-align: center;"><i>Fig 2: Vista da monte</i></p> | |

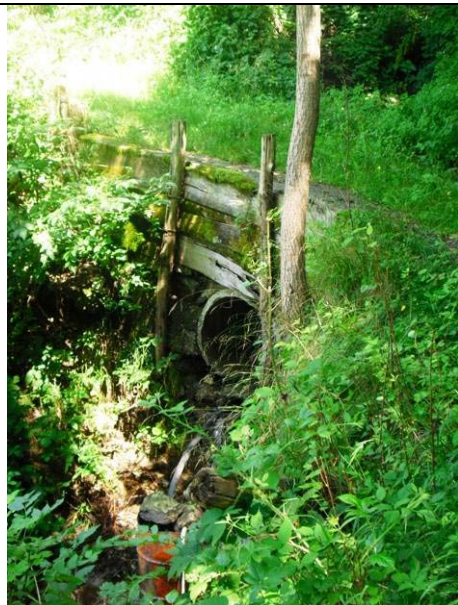
| <b>STATO DELL'OPERA</b> | L'opera si presenta in discreto stato di conservazione. | |
| <b>NOTE</b> | La porzione di valle della strada e del tubo prefabbricato sono stati rinforzati mediante getto in CLS. | |

**Fig 1: Vista da valle**

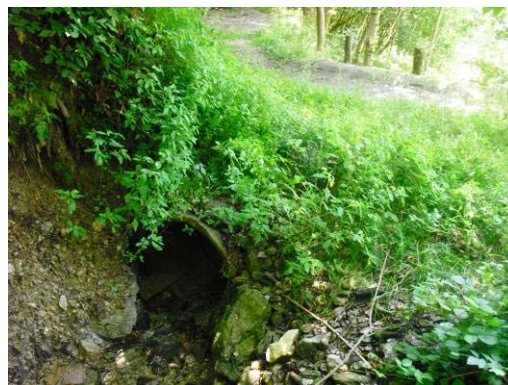
**Fig 2: Imbocco di monte e strada sovrastante**

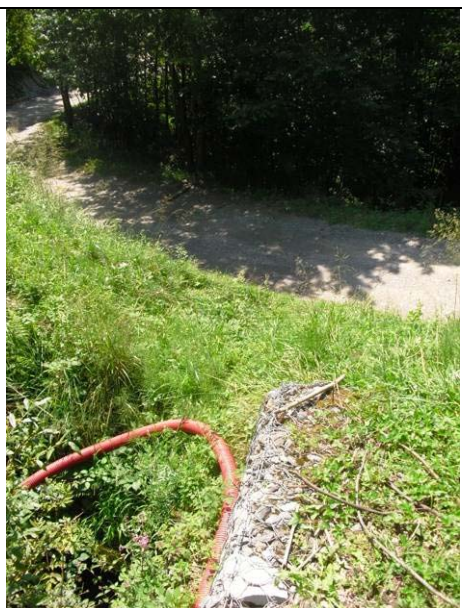
| <b>STATO DELL'OPERA</b> | L'opera si presenta in discreto stato di conservazione. | |

**Fig 1: Vista da monte imbocco e strada**

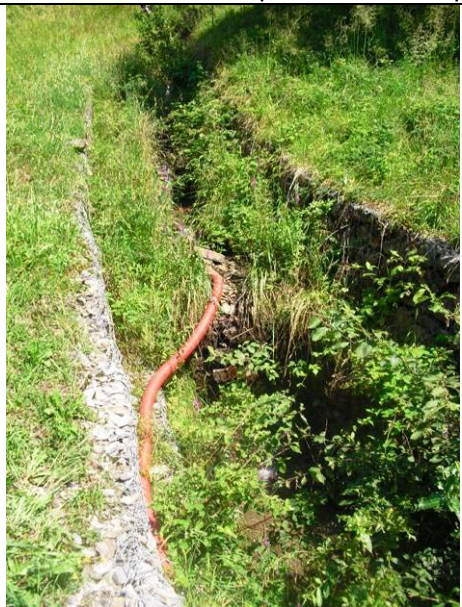
| <b>STATO DELL'OPERA</b> | L'opera si presenta in buono stato di conservazione. Non si evidenziano particolari problemi di erosione al piede dell'opera. | |
| <b>NOTE</b> | L'opera di fatto risulta essere una canalizzazione dell'alveo mediante gabbioni di pietrame a secco adottati anche per costituire delle piccole soglie che riducono la pendenza del tratto in questione. Forte presenza di vegetazione arbustiva in alveo. | |
| | <b>Fig 1: Vista tratto di valle</b> | <b>Fig 2: Vista tratto di monte</b> |

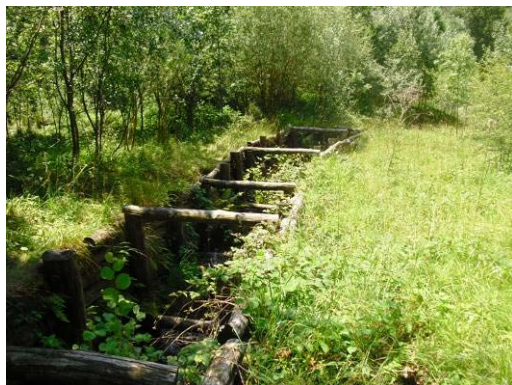
| <b>STATO DELL'OPERA</b> | L'opera si presenta in cattivo stato di conservazione. Si evidenziano erosioni al piede delle palificate e le porzioni di tondame ortogonali al flusso, che di fatto vengono adottate come "soglie", risultano quasi completamente scalzate. | |

***Fig 3: Vista tratto di monte***

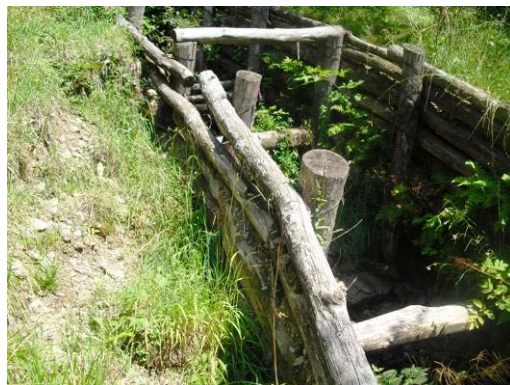
***Fig 4: Particolare***

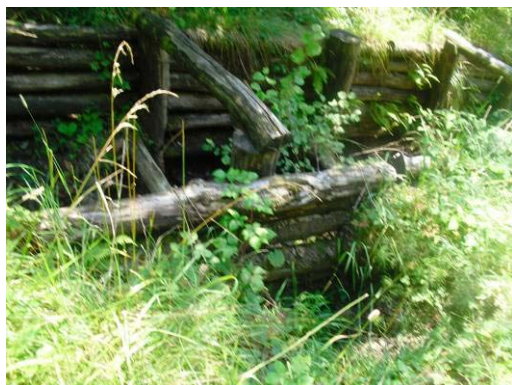
***Fig 5: Particolare***

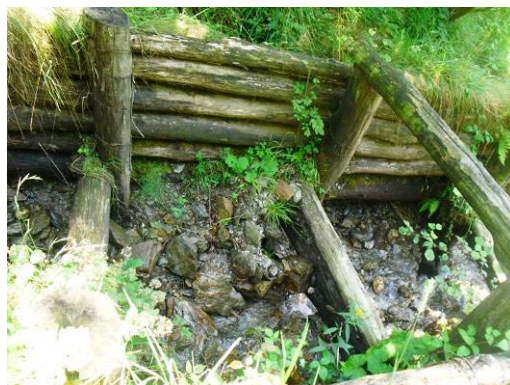
***Fig 6: Particolare***

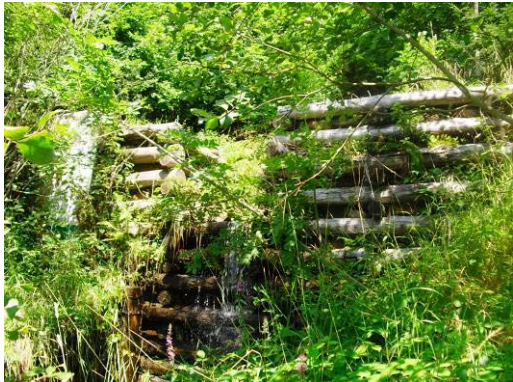
| <b>STATO DELL'OPERA</b> | L'opera si presenta in buono stato di conservazione, non si evidenziano segni di erosione e/o sifonamento | |
| <b>FOTO</b> | <br><b>Fig 1: Vista da valle</b> | <br><b>Fig 2: Vista da spalla dx</b> |

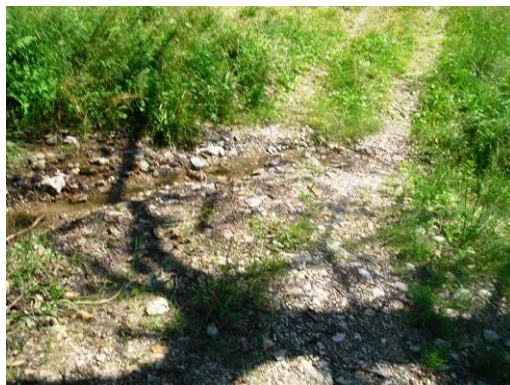
| STATO DELL'OPERA | | L'opera si presenta in discreto stato di conservazione, non si evidenziano particolari problemi di erosione. | | | |
| | | Fig 1: Vista laterale | | Fig 2: Vista laterale | |

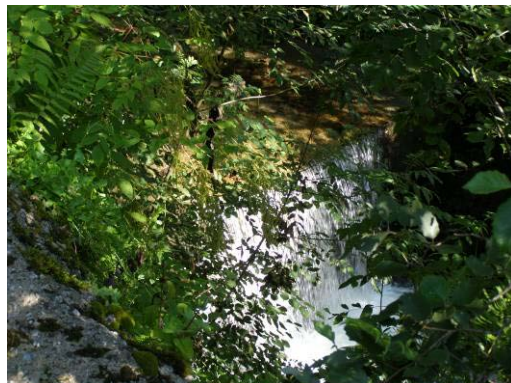
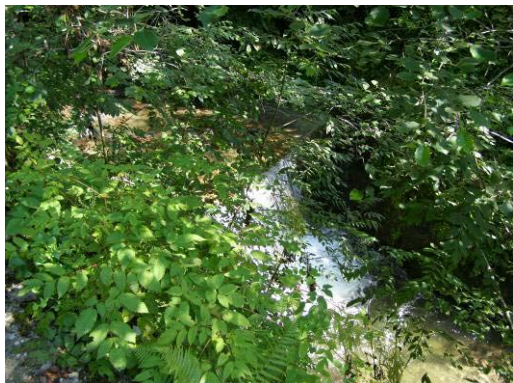
| STATO DELL'OPERA | L'opera si presenta in buono stato di conservazione, non si evidenziano particolari problemi di erosione e/o sifonamento. | | | | |
| NOTE | Presenza di vegetazione d'alto fusto lungo le sponde e parzialmente in alveo. | | | | |

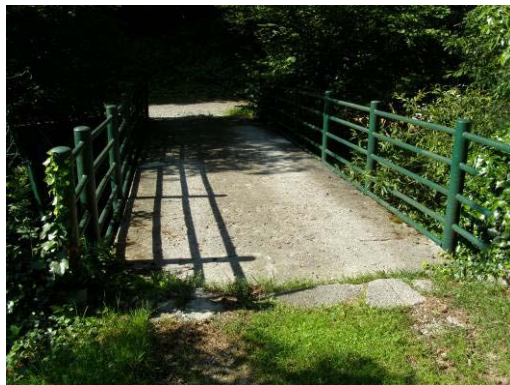
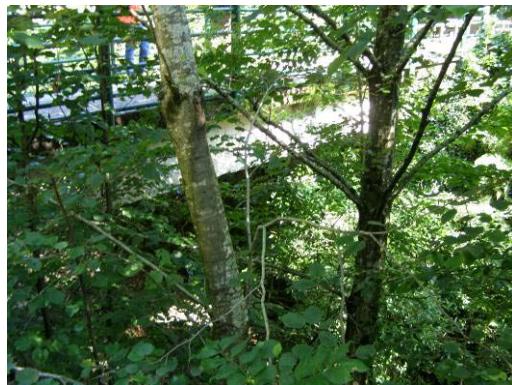
| STATO DELL'OPERA | L'opera si presenta in ottimo stato di conservazione, non si evidenziano problemi di erosione e/o cedimenti delle spalle. | | | | |
| NOTE | Presenza di vegetazione d'alto fusto lungo le sponde e parzialmente in alveo. | | | | |

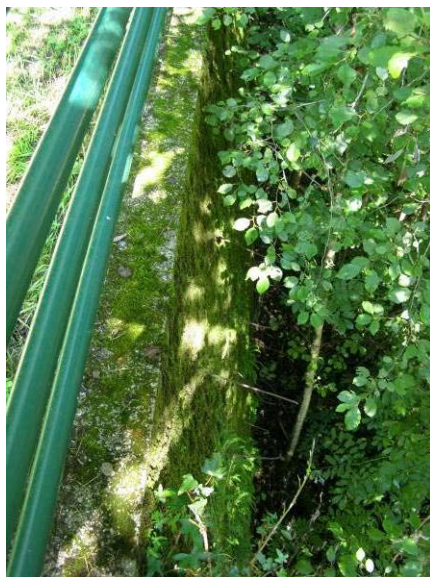
| FOTO | | <br>Fig 1: Tratto di valle | | | |

| STATO DELL'OPERA | | L'opera si presenta in buono stato di conservazione. Non si evidenziano particolari problemi di erosione al piede e/o cedimenti differenziali della struttura. | | | |
| NOTE | | Presenza di vegetazione d'alto fusto ai piedi dell'opera. | | | |

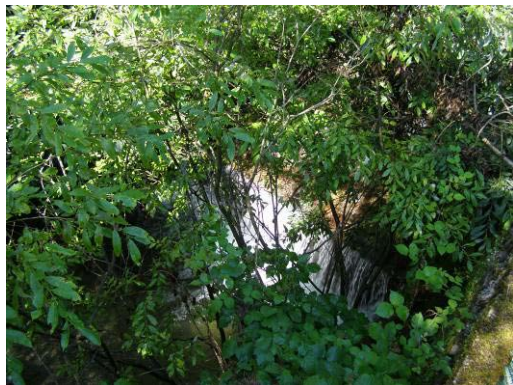
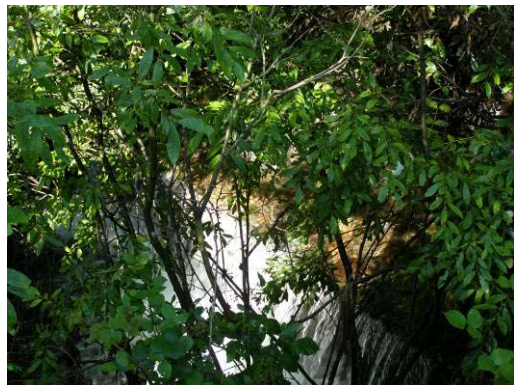
| STATO DELL'OPERA | L'opera si presenta in buono stato di conservazione, non si evidenziano particolari problemi di erosione e/o sifonamento. | | | | |
| NOTE | Presenza di vegetazione d'alto fusto lungo le sponde e parzialmente in alveo. | | | | |

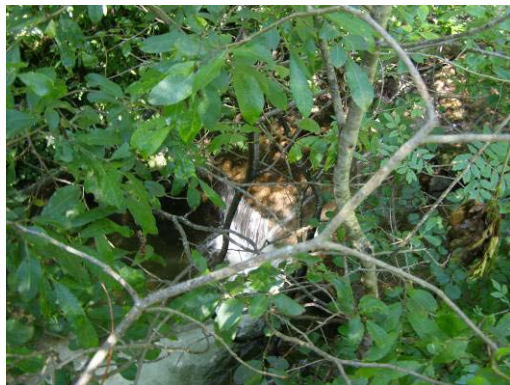
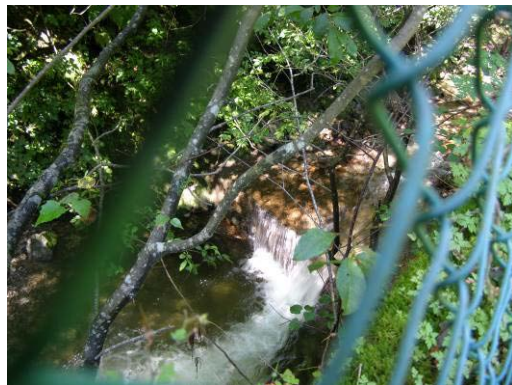
| STATO DELL'OPERA | L'opera si presenta in buono stato di conservazione, si evidenzia una leggera erosione in gaveta. | | | | |
| | Grado di integrità strutturale:<br><b>2</b> | | Grado di efficienza:<br><b>1</b> | | |

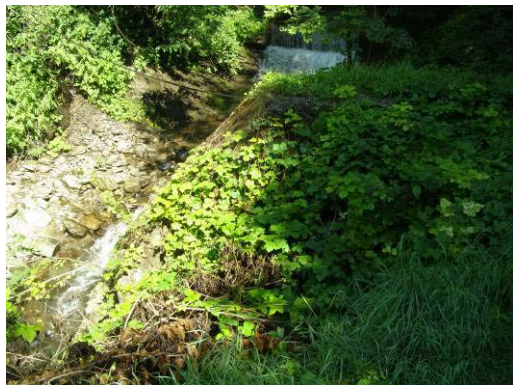
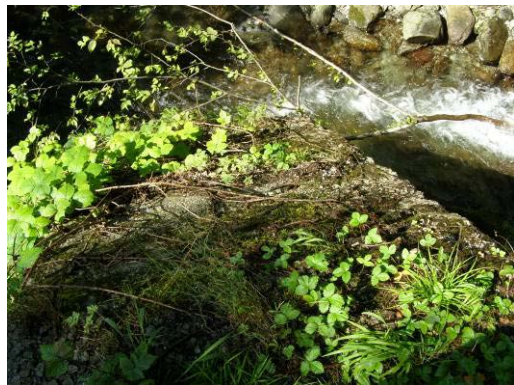
| STATO DELL'OPERA | L'opera si presenta in buono stato di conservazione, si evidenzia una leggera erosione al piede. | | | | |
| | Grado di integrità strutturale:<br><b>2</b> | | Grado di efficienza:<br><b>1</b> | | |

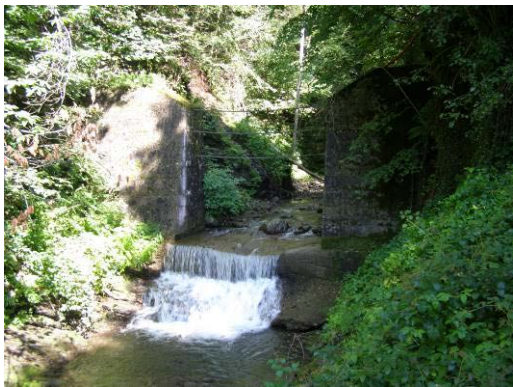
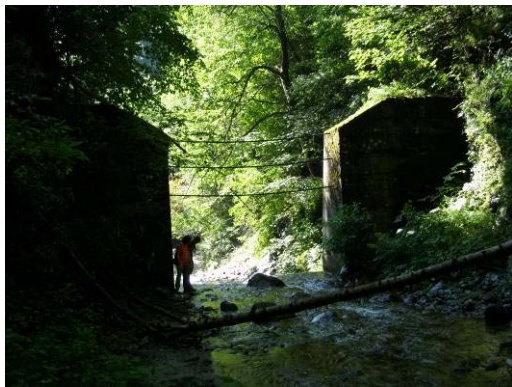
| <b>STATO DELL'OPERA</b> | L'opera si presenta in buono stato di conservazione, non si evidenziano segni di erosione e/o sifonamento | |
| <b>NOTE</b> | La briglia ammassata nelle pareti rocciose delle sponde risulta possedere n. 3 funi in acciaio atte all'intercettazione di eventuale materiale galleggiante trasportato durante eventi di piena. | |

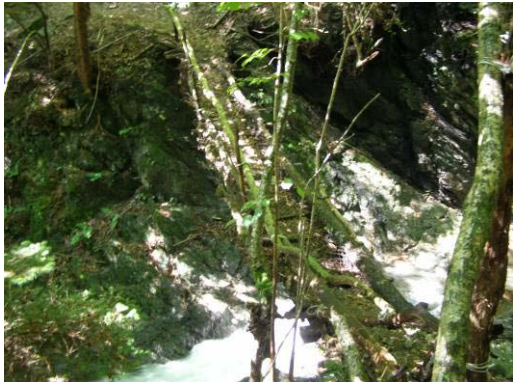
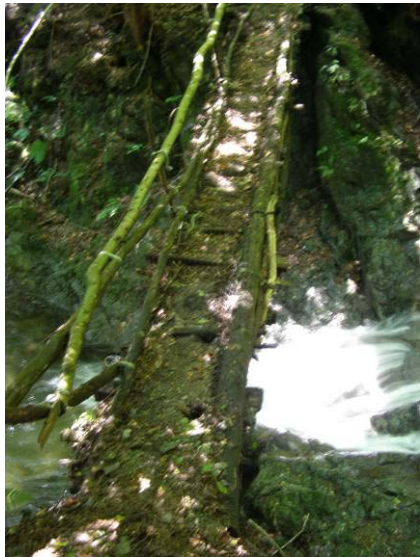
| | <b>Fig 1: Vista dalla sponda sx</b> | <b>Fig 2: Vista dalla sponda sx</b> |

| <b>STATO DELL'OPERA</b> | L'opera si presenta in pessimo stato di conservazione, si evidenzia una forte instabilità dell'impalcato connessa allo stato di conservazione del legno costituente l'opera. | |
| | <i>Grado di integrità strutturale:</i><br><b>3</b> | <i>Grado di efficienza:</i><br><b>2</b> |

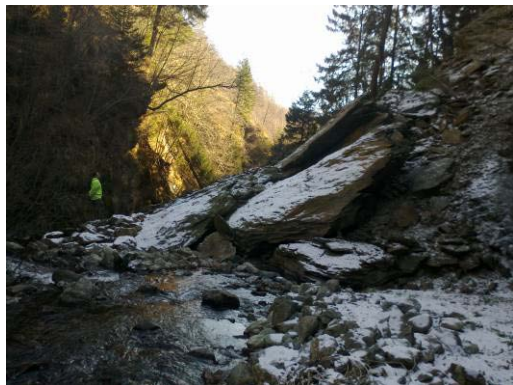
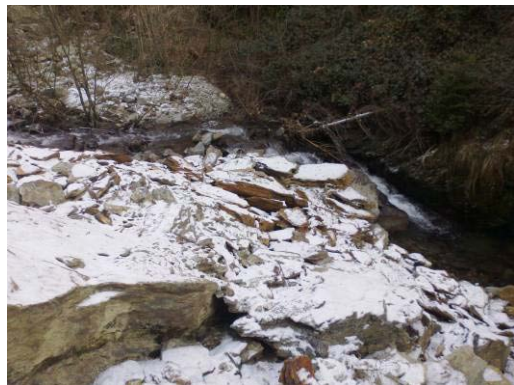
| Bacino idrico | Corso d'acqua | Comune | Data rilievo | Tipologia | Codice |
|---|---|---|---|---|---|
| DESCRIZIONE | | Crollo del versante roccioso in destra idrografica caratterizzato dall'accumulo in alveo di clasti aventi pezzatura estremamente variabile. Il versante risulta ad oggi instabile ed in grado di apportare altro materiale in alveo. | | | |
| | | Fig 1: Accumulo in alveo | | Fig 2: Accumulo in alveo | |

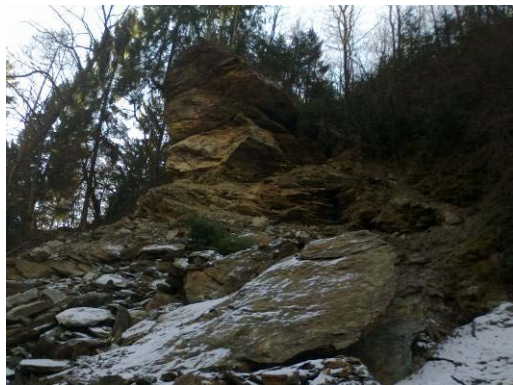
| Bacino idrico | Corso d'acqua | Comune | Data rilievo | Tipologia | Codice |
|---|---|---|---|---|---|
| | | Fig 3: Parete rocciosa | | Fig 4: Accumulo in alveo vista da valle | |

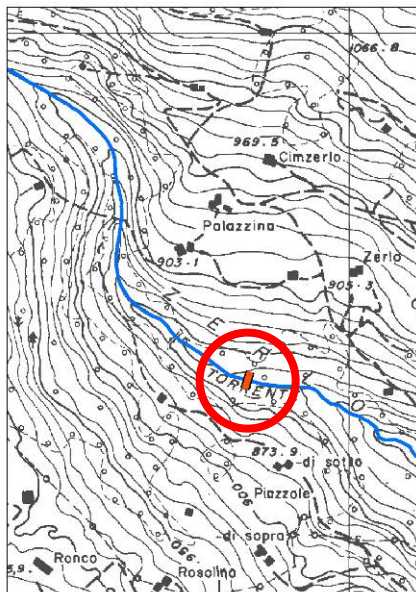
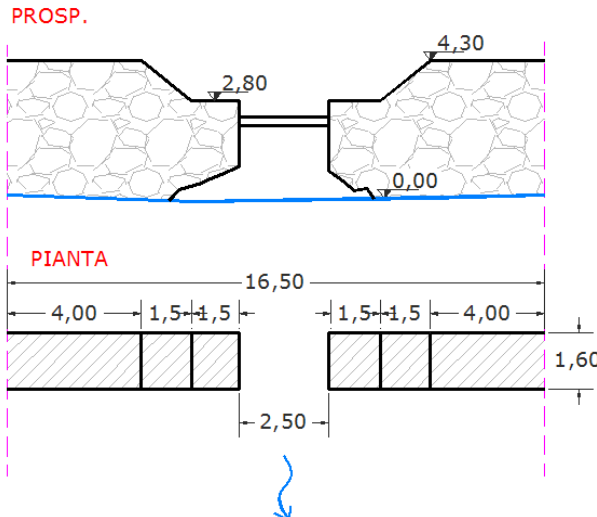
| Bacino idrico | Corso d'acqua | Comune | Data rilievo | Tipologia | Codice |
|---|---|---|---|---|---|
| <b>STATO DELL'OPERA</b> | L'opera si presenta in cattivo stato di conservazione, si evidenzia una forte erosione della porzione centrale della fessura e alla base delle spalle. L'integrità della briglia e la sua efficienza risultano gravemente compromesse. | | | | |
| | Grado di integrità strutturale:<br><b>3</b> | | Grado di efficienza:<br><b>3</b> | | |
| <b>NOTE</b> | Accumuli detritici in alveo. | | | | |

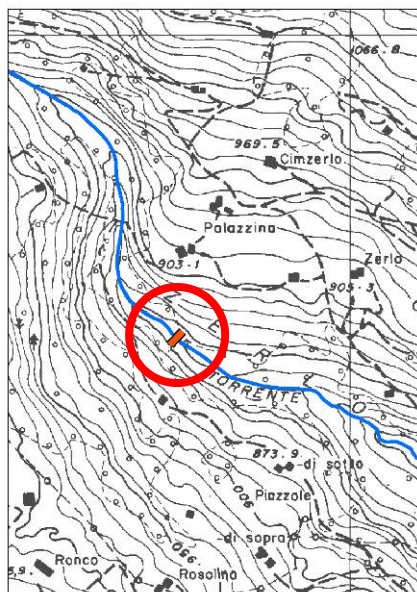
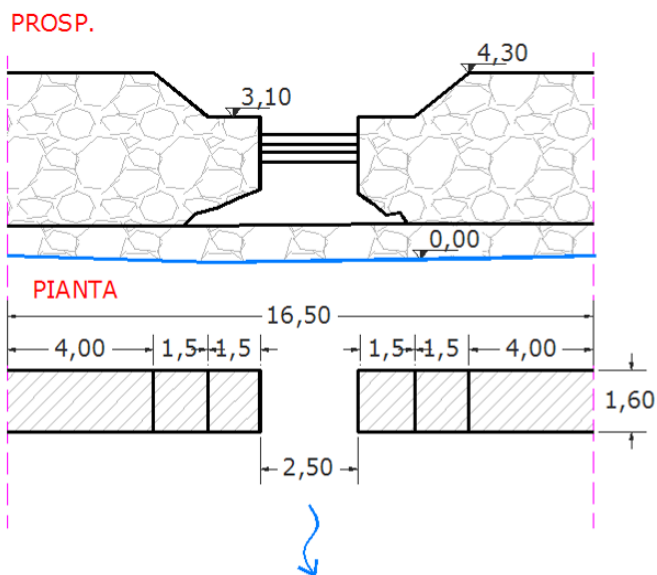
| Bacino idrico | Corso d'acqua | Comune | Data rilievo | Tipologia | Codice |
|---|---|---|---|---|---|
| Zerlo | Zerlo | Bovegno | 26.07.2012 | Briglia | ZER032 |

| <b>STATO DELL'OPERA</b> | L'opera si presenta in cattivo stato di conservazione, si evidenzia una forte erosione della porzione centrale della fessura e alla base delle spalle. L'integrità della briglia e la sua efficienza risultano gravemente compromesse. | |
| | <i>Grado di integrità strutturale:</i><br><b>3</b> | <i>Grado di efficienza:</i><br><b>3</b> |
| <b>NOTE</b> | Accumuli detritici in alveo. | |

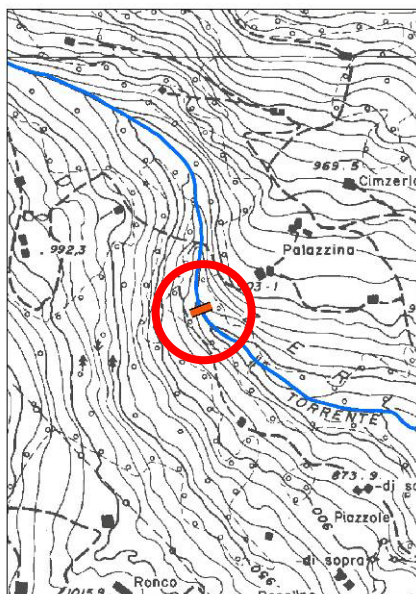
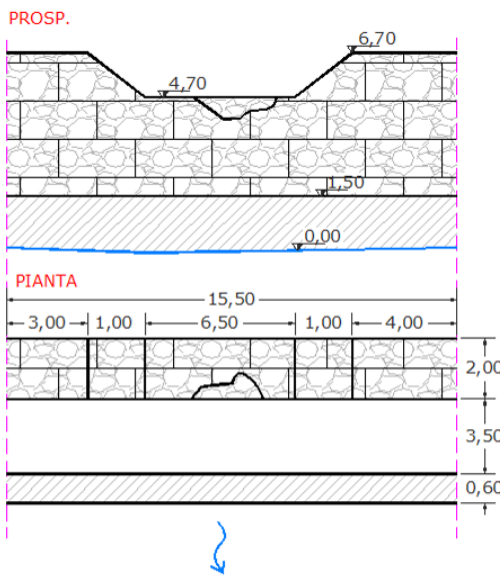
| STATO DELL'OPERA | L'opera si presenta in cattivo stato di conservazione, si evidenzia una forte erosione della porzione centrale della gaveta che potrebbe destabilizzare l'integrità della briglia. | | | | |
| | Grado di integrità strutturale:<br><b>3</b> | | Grado di efficienza:<br><b>2</b> | | |
| NOTE | Presenza di vegetazione d'alto fusto sulle sponde e parzialmente in alveo. Presenza di accumuli di materiale lapideo in alveo. | | | | |

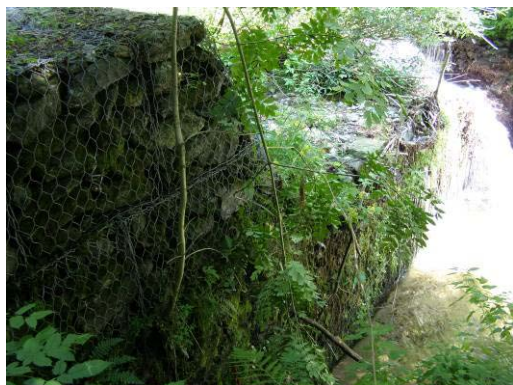
| | Fig 1: Vista da valle | | Fig 2: Vista da monte controbriglia | | |

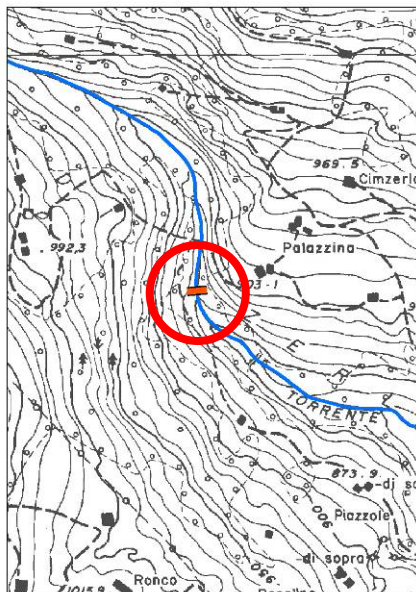
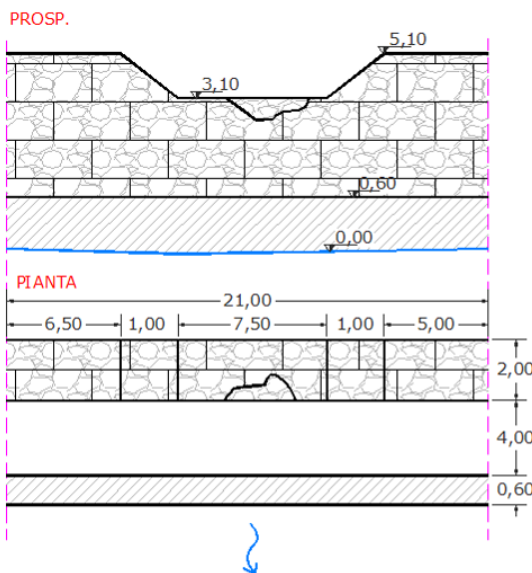
| STATO DELL'OPERA | L'opera si presenta in cattivo stato di conservazione, si evidenzia una forte erosione della porzione centrale della gaveta che potrebbe destabilizzare l'integrità della briglia. | | | | |
| | Grado di integrità strutturale:<br><b>3</b> | | Grado di efficienza:<br><b>2</b> | | |
| NOTE | Presenza di vegetazione d'alto fusto sulle sponde e parzialmente in alveo. Presenza di accumuli di materiale lapideo in alveo. | | | | |

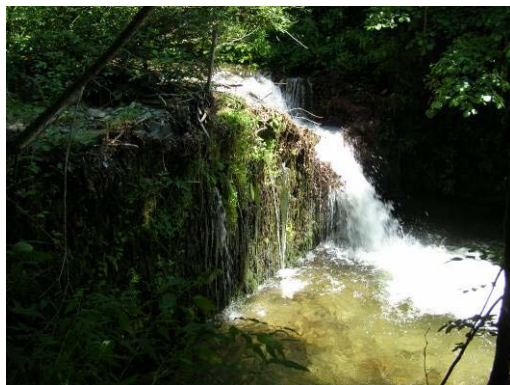
| | Fig 1: Vista da valle | | Fig 2: Vista controbriglia | | |

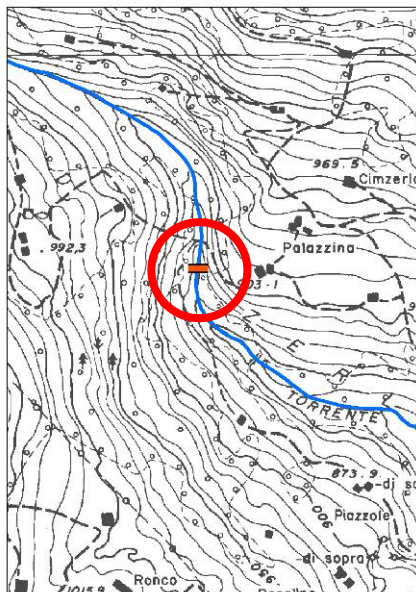
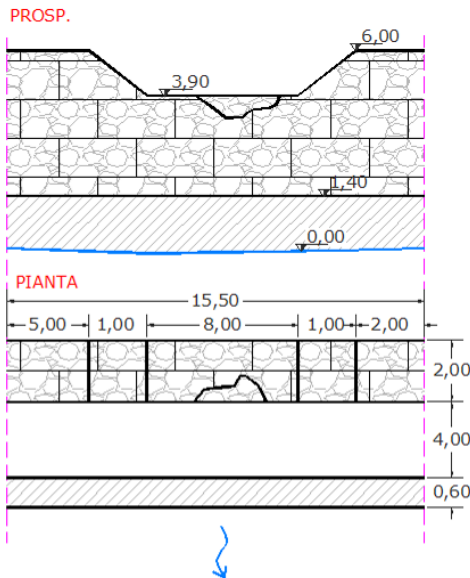
| STATO DELL'OPERA | L'opera si presenta in cattivo stato di conservazione, si evidenzia una forte erosione della porzione centrale della gaveta che potrebbe destabilizzare l'integrità della briglia. | | | | |
| | Grado di integrità strutturale:<br><b>3</b> | | Grado di efficienza:<br><b>2</b> | | |
| NOTE | Presenza di vegetazione d'alto fusto sulle sponde e parzialmente in alveo. Presenza di accumuli di materiale lapideo in alveo. | | | | |

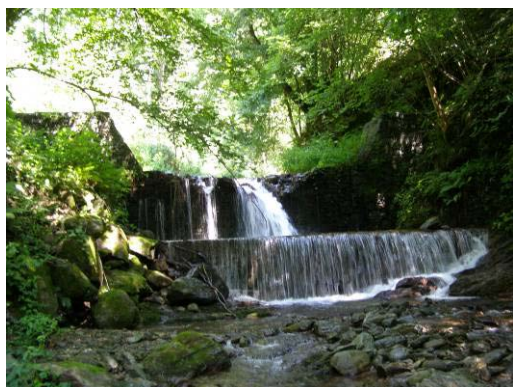
| | Fig 1: Vista da valle | | Fig 2: Particolare gaveta | | |

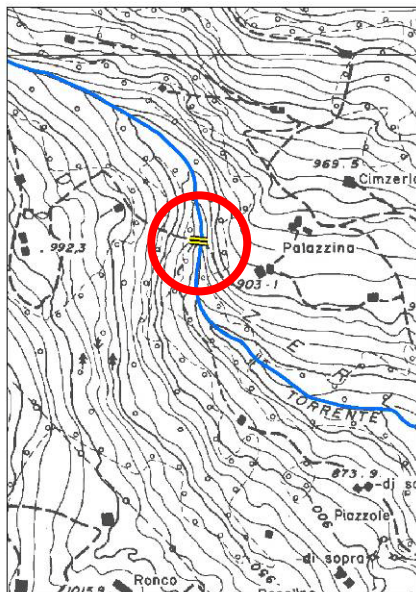
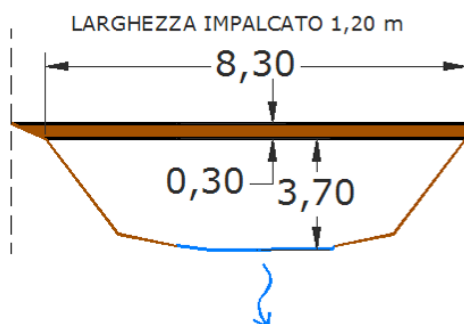
| Bacino idrico | Corso d'acqua | Comune | Data rilievo | Tipologia | Codice |
|---|---|---|---|---|---|
| Zerlo | Zerlo | Bovegno | 26.07.2012 | Ponte | ZER036 |

| <b>STATO DELL'OPERA</b> | L'opera si presenta in pessimo stato di conservazione, si evidenzia una forte instabilità dell'impalcato connessa allo stato di conservazione del legno costituente l'opera. | |
| | Grado di integrità strutturale:<br><b>3</b> | Grado di efficienza:<br><b>2</b> |

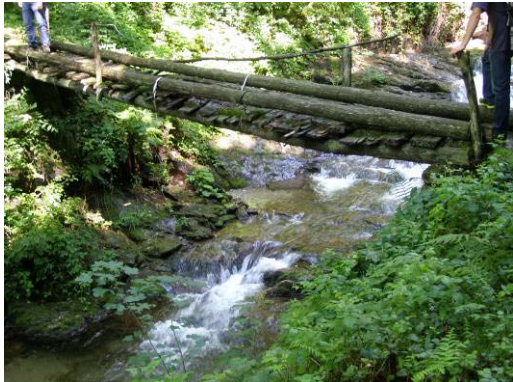
| | <b>Fig 1: Vista da valle</b> | <b>Fig 2: Vista laterale</b> |
