**STUDIO IDROGEOLOGICO
A SCALA DI SOTTOBACINO IDROGRAFICO
DELLA VALLE TROMPIA**

OPERE ESISTENTI

TAV. 05.07

Censimento delle opere idrauliche e dei dissesti

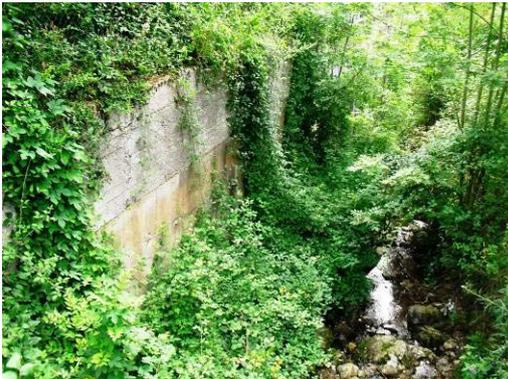
TIPOLOGIA	Muri d'argine in sx e in dx idrografica				
MATERIALI	CA				
DIFESA AL PIEDE	No				
STATO DELL'OPERA	Il muro d'argine presenta segni generalizzati di erosione e molta vegetazione a ridosso dell'opera e in alveo				
	<i>Grado di integrità strutturale:</i> 2		<i>Grado di efficienza:</i> 2		
NOTE	Si ritiene opportuno sfalcare la vegetazione in alveo e ripristinare l'opera nei tratti maggiormente erosi				
FOTO

<i>Fig.1: Vista del muro d'argine in sx da monte verso valle</i>		<i>Fig.2: Vista del muro d'argine in dx da monte verso valle</i>

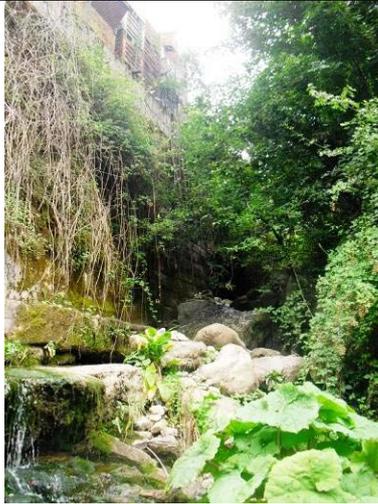
Fig.3: Vista del muro d'argine in sx verso l'imbocco con il Mella

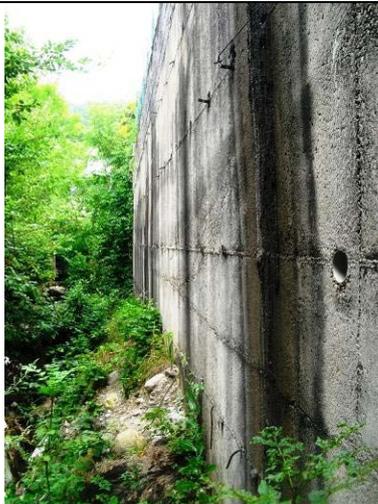
Fig.5: Particolare del muro d'argine in dx

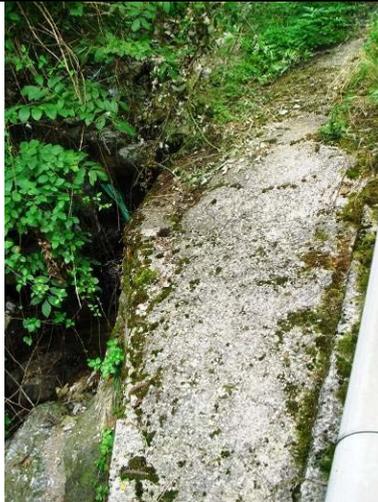
Fig.7: Particolare del piede del muro in dx

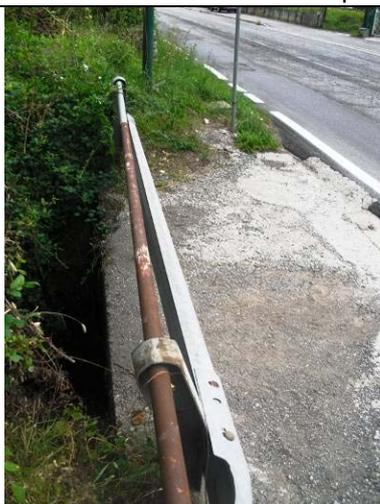
TIPOLOGIA	Ponte	
MATERIALI	Tubo in CA	
OPERE SPONDA SX	No	
OPERE SPONDA DX	No	
STATO DELL'OPERA	L'opera si presenta in buono stato di conservazione	
	<i>Grado di integrità strutturale:</i> 1	<i>Grado di efficienza:</i> 2
NOTE	Si ritiene opportuno svasare il materiale a valle del ponte e svolgere una verifica di dimensionamento idraulico dell'opera

Fig.1: Vista dell'impalcato a valle

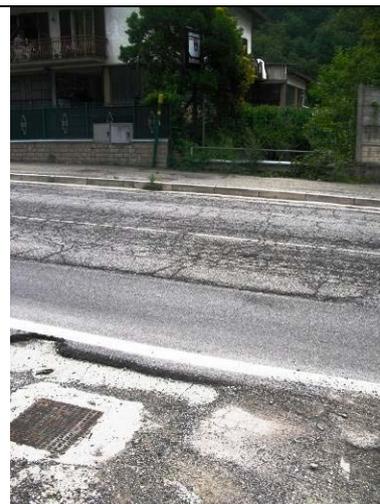
Fig.2: Vista semi-laterale del ponte

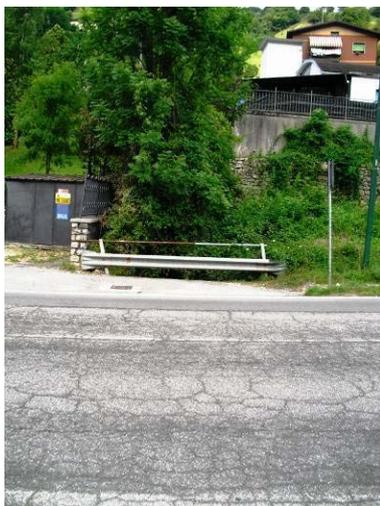
Fig.3: Vista laterale dell'attraversamento

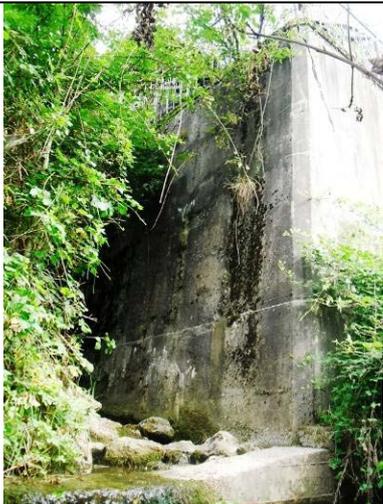
TIPOLOGIA	Muri d'argine in sx idrografica				
MATERIALI	CA				
DIFESA AL PIEDE	No				
STATO DELL'OPERA	Il muro d'argine si presenta in buono stato di conservazione, non si evidenziano problemi legati all'erosione e/o al sifonamento dell'opera				
	<i>Grado di integrità strutturale:</i>		<i>Grado di efficienza:</i>		
	1		1		
NOTE					
FOTO

<p>Fig.1: Vista semi-frontale del muro d'argine in sx idrografica</p>

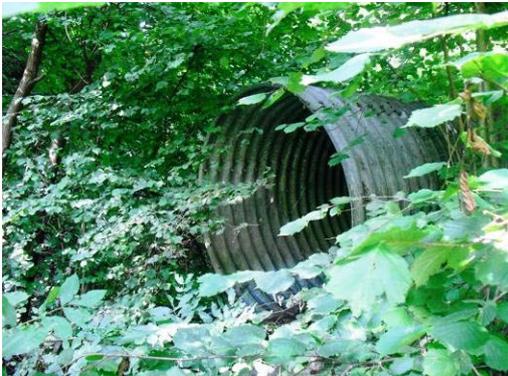
TIPOLOGIA	Tombinamento				
MATERIALI	Tubo in acciaio				
OPERE SPONDA SX	No				
OPERE SPONDA DX	No				
STATO DELL'OPERA	L'opera si presenta in buono stato di conservazione				
	<i>Grado di integrità strutturale:</i>		<i>Grado di efficienza:</i>		
	1		1		
NOTE	L'ingresso di monte del tombinamento presenta un invito in CLS e massi che funge anche da spalle/sostegno del tubo stesso. Lo sviluppo longitudinale complessivo è pari a circa 35 m.				
FOTO

<i>Fig.1: Vista semi-frontale dell'uscita di valle del tombinamento</i>		<i>Fig.2: Vista semi-frontale dell'ingresso di monte del tombinamento</i>

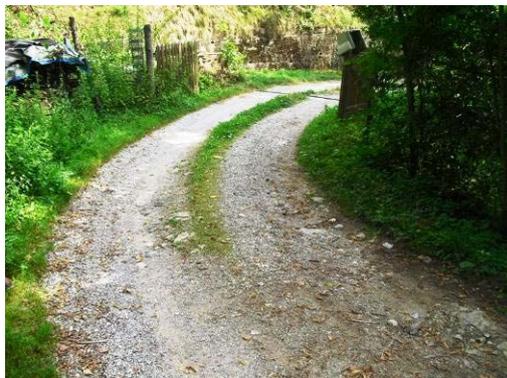
TIPOLOGIA	Ponte	
MATERIALI	Tubo in CA	
OPERE SPONDA SX	No	
OPERE SPONDA DX	No	
STATO DELL'OPERA	L'opera si presenta in buono stato di conservazione	
	<i>Grado di integrità strutturale:</i> 1	<i>Grado di efficienza:</i> 1
NOTE

Fig.1: Vista laterale dell'attraversamento

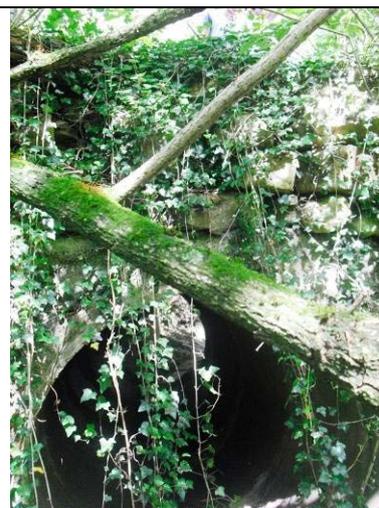
Fig.2: Vista frontale da valle

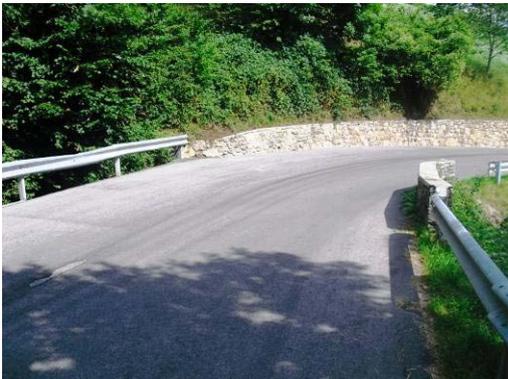
TIPOLOGIA	Ponte				
MATERIALI	Impalcato e spalle in CA				
OPERE SPONDA SX	No				
OPERE SPONDA DX	No				
STATO DELL'OPERA	L'opera si presenta in buono stato di conservazione, non si evidenziano problemi legati all'erosione delle spalle.				
	<i>Grado di integrità strutturale:</i> 1		<i>Grado di efficienza:</i> 1		
NOTE					
FOTO

<i>Fig.1: Vista laterale del ponte</i>		<i>Fig.2: Vista dell'attraversamento da monte</i>

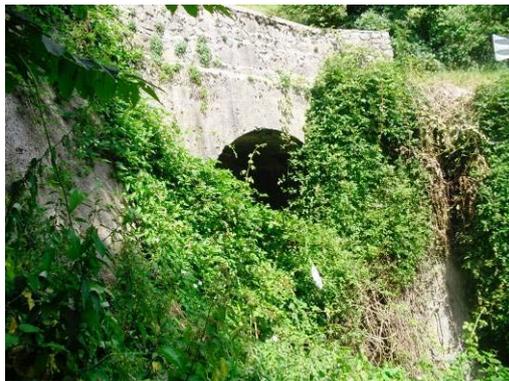
***Fig.3: Vista semi-frontale
dell'attraversamento da valle***

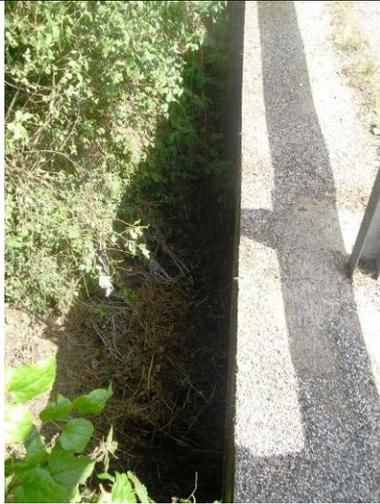
TIPOLOGIA	Ponte				
MATERIALI	Impalcato e spalle in CA				
OPERE SPONDA SX	No				
OPERE SPONDA DX	No				
STATO DELL'OPERA	L'opera si presenta in buono stato di conservazione, si rileva la presenza di folta vegetazione in alveo.				
	<i>Grado di integrità strutturale:</i>		<i>Grado di efficienza:</i>		
	1		3		
NOTE	Si ritiene opportuno sfalciare la vegetazione presente in alveo a ridosso del ponte che riduce la luce libera, limitando notevolmente l'efficienza dell'opera stessa				
FOTO

Fig.3: Particolare dell'attraversamento a monte, completamente intasato dalla vegetazione

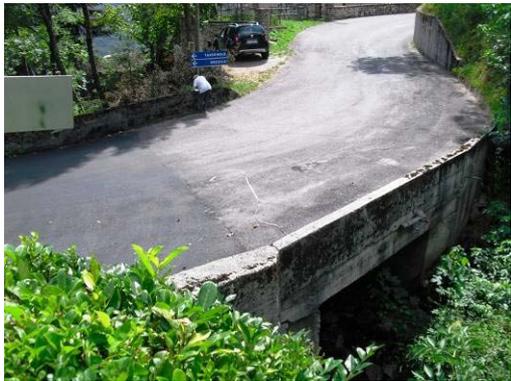
TIPOLOGIA	Ponte				
MATERIALI	Impalcato e spalle in CA				
OPERE SPONDA SX	No				
OPERE SPONDA DX	No				
STATO DELL'OPERA	L'opera si presenta in buono stato di conservazione, non si evidenziano problemi di erosione alla base delle spalle.				
	<i>Grado di integrità strutturale:</i>		<i>Grado di efficienza:</i>		
	1		1		
NOTE					
FOTO

<i>Fig.1: Vista d'insieme del ponte da monte verso valle</i>		<i>Fig.2: Vista frontale dell'opera da monte</i>

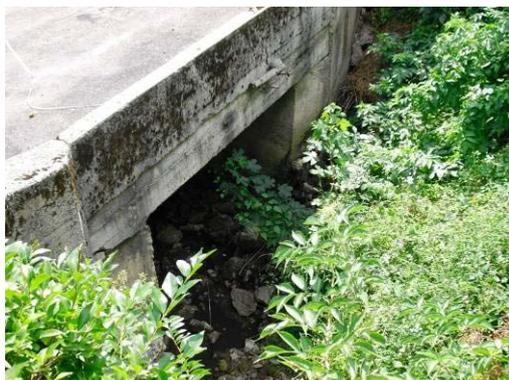
Fig.3: Vista frontale dell'attraversamento da valle

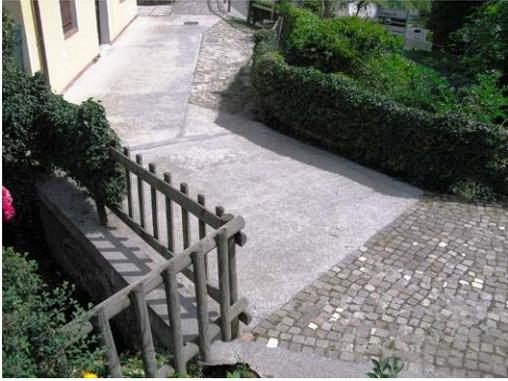
TIPOLOGIA	Attraversamento pedonale				
MATERIALI	Cls e massi				
OPERE SPONDA SX	No				
OPERE SPONDA DX	No				
STATO DELL'OPERA	L'opera si presenta in ottimo stato di conservazione				
	<i>Grado di integrità strutturale:</i>		<i>Grado di efficienza:</i>		
	1		1		
NOTE	Poco dopo il passaggio pedonale, a monte, si ha l'alveo canalizzato in CLS e massi con il muretto d'argine in sinistra idrografica VRE017				
FOTO

<i>Fig.1: Vista d'insieme dell'attraversamento pedonale</i>		<i>Fig.2: Vista frontale dell'attraversamento da valle verso monte</i>

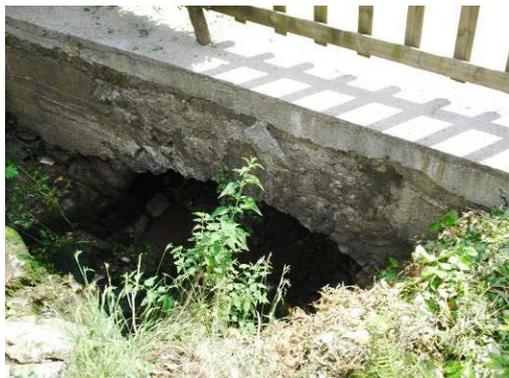
Fig.3: Vista frontale da monte

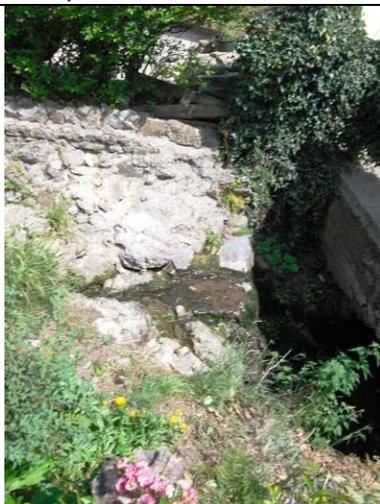
TIPOLOGIA	Soglia	
MATERIALI	CLS e massi	
CONTROSOGLIE	No	
PLATEA	Sì, l'alveo è rivestito in CLS e massi	
OPERE SPONDA SX	Sì, muretto d'argine di codice VRE017	
OPERE SPONDA DX	No	
STATO DELL'OPERA	L'opera si presenta in buono stato di conservazione, non si evidenziano segni di erosione e/o sifonamento dell'opera.	
	<i>Grado di integrità strutturale:</i> 1	<i>Grado di efficienza:</i> 1
NOTE	La soglia è alla fine di un tratto d'alveo rivestito in CLS e massi, appena a monte della passerella pedonale VRE015

Fig.1: Vista laterale della soglia da sponda dx

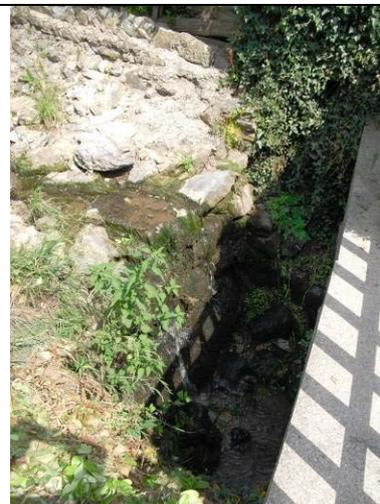
Fig.2: Vista semi-frontale dell'opera

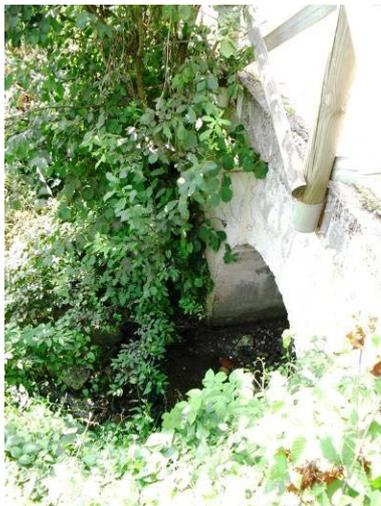
TIPOLOGIA	Ponte	
MATERIALI	Impalcato e spalle in CA	
OPERE SPONDA SX	No	
OPERE SPONDA DX	No	
STATO DELL'OPERA	L'opera si presenta in buono stato di conservazione, anche se la luce libera di deflusso pare sottodimensionata.	
	<i>Grado di integrità strutturale:</i> 1	<i>Grado di efficienza:</i> 2
NOTE

Fig.3: Vista semi-laterale del ponte da valle

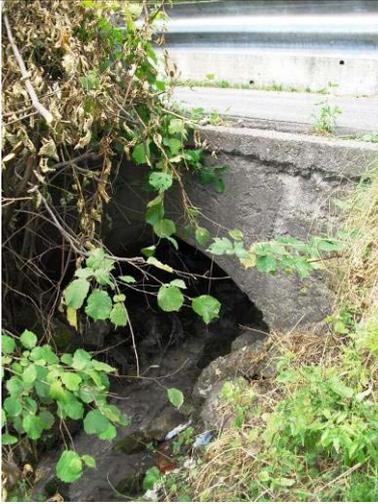
TIPOLOGIA	Tombinamento				
MATERIALI	CA				
OPERE SPONDA SX	No				
OPERE SPONDA DX	No				
STATO DELL'OPERA	L'opera si presenta in buono stato di conservazione, non si evidenziano particolari problemi legati all'erosione e/o al sifonamento delle spalle.				
	<i>Grado di integrità strutturale:</i> 1		<i>Grado di efficienza:</i> 1		
NOTE	Lo sviluppo longitudinale complessivo del tombinamento è pari a circa 145 m.				
FOTO

<p style="text-align: center;"><i>Fig.1: Vista frontale dell'uscita di valle del tombinamento</i></p>		<p style="text-align: center;"><i>Fig.2: Vista della strada sotto cui passa il tombinamento</i></p>

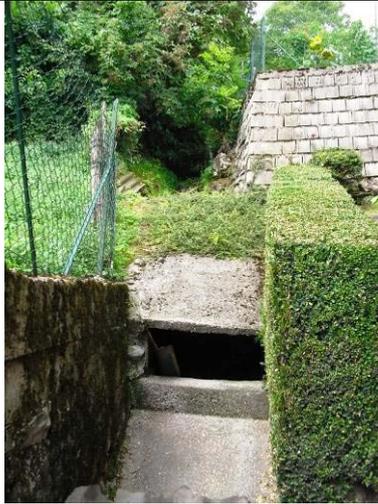
Fig.3: Vista frontale dell'ingresso di monte del tombinamento

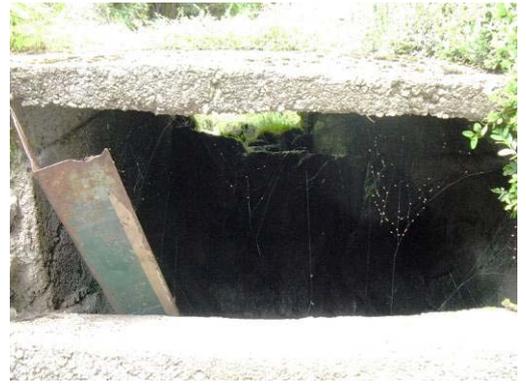
Fig.4: Particolare dell'ingresso di monte del tombinamento
