**STUDIO IDROGEOLOGICO
A SCALA DI SOTTOBACINO IDROGRAFICO
DELLA VALLE TROMPIA**

OPERE ESISTENTI

TAV. 05.21

Censimento delle opere idrauliche e dei dissesti

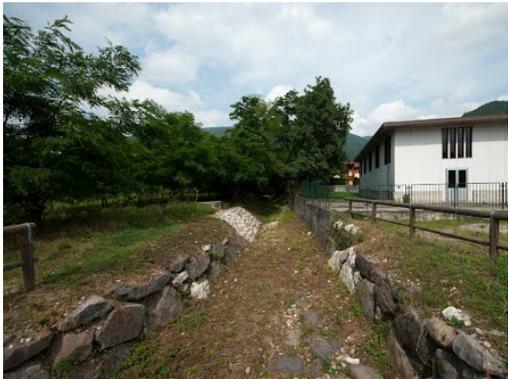
TIPOLOGIA	Scogliere in sx e dx idrografica				
MATERIALI	CLS e massi ciclopici				
DIFESA AL PIEDE	Sì, a monte e a valle del ponte, lungo tutta l'estensione della scogliera, l'alveo risulta rivestito in massi a secco				
STATO DELL'OPERA	L'opera si presenta in buono stato di conservazione				
	<i>Grado di integrità strutturale:</i>		<i>Grado di efficienza:</i>		
	1		1		
NOTE	In un tratto di alveo, in dx idrografica, la scogliera in massi a secco è sostituita da una struttura di CLS e massi per alcuni metri				
FOTO

<p style="text-align: center;"><i>Fig.1: Vista d'insieme delle scogliere da valle verso monte</i></p>		<p style="text-align: center;"><i>Fig.2: Vista della scogliera in dx idrografica</i></p>

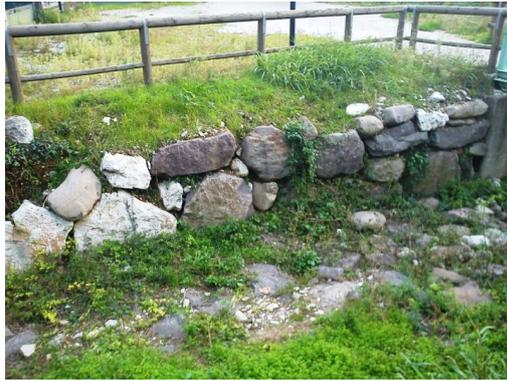
Fig.3: Vista della scogliera in sx idrografica

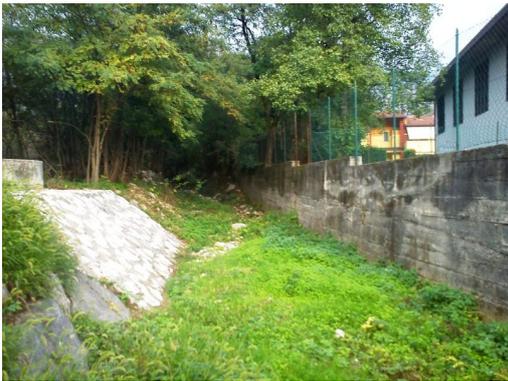
TIPOLOGIA	Muro d'argine in sx idrografica				
MATERIALI	CA				
DIFESA AL PIEDE	No				
STATO DELL'OPERA	L'opera si presenta in buono stato di conservazione, dato che non si evidenziano fenomeni erosivi al piede né problemi strutturali				
	<i>Grado di integrità strutturale:</i>		<i>Grado di efficienza:</i>		
	1		2		
NOTE					
FOTO

<p style="text-align: center;">Fig.1: Muro d'argine in sx idrografica</p>

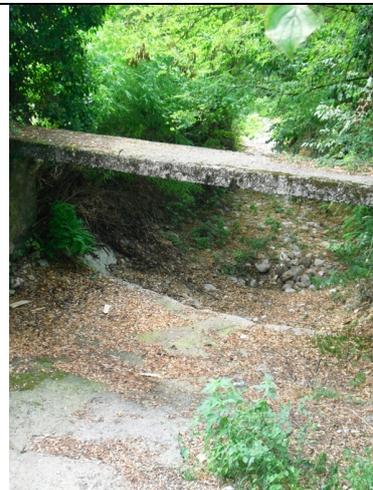
TIPOLOGIA	Soglia a corda molle	
MATERIALI	CLS	
CONTROSOGLIE	No	
PLATEA	No	
OPERE SPONDA SX	Sì, muro d'argine identificato con codice VAL005	
OPERE SPONDA DX	Sì, muro d'argine identificato con codice VAL005	
STATO DELL'OPERA	L'opera non si presenta in ottimo stato di conservazione	
	<i>Grado di integrità strutturale:</i> 2	<i>Grado di efficienza:</i> 2
NOTE	Appena a monte della soglia si nota un leggero scivolo, con pendenza media di 0,40 m, al di sopra del quale c'è una passerella pedonale in CA che consente l'attraversamento del corso d'acqua

Fig.2: Vista da valle verso monte

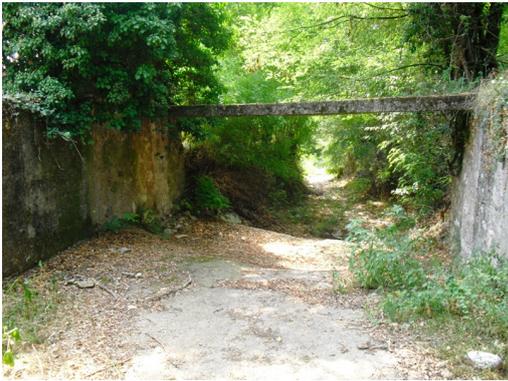
TIPOLOGIA	Muri d'argine in sx e dx idrografica				
MATERIALI	CA				
DIFESA AL PIEDE	No				
STATO DELL'OPERA	L'opera si presenta in buono stato di conservazione, senza problemi strutturali né segni di erosione				
	<i>Grado di integrità strutturale:</i>		<i>Grado di efficienza:</i>		
	1		1		
NOTE	Appena a monte dei muri d'argine c'è una rete che impedisce il passaggio in alveo (Fig.3)				
FOTO

<i>Fig.1: Vista dei muri d'argine da monte</i>		<i>Fig.2: Particolare della rete posata in alveo</i>

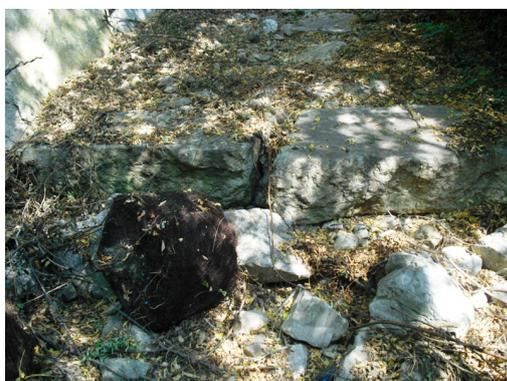
TIPOLOGIA	Soglia	
MATERIALI	CLS	
CONTROSOGLIE	No	
PLATEA	Sì, a monte dell'opera l'alveo risulta rivestito in massi per alcuni metri	
OPERE SPONDA SX	Sì, muro d'argine identificato con codice VAL008	
OPERE SPONDA DX	Sì, muro d'argine di codice VAL008	
STATO DELL'OPERA	L'opera non si presenta in ottimo stato di conservazione, dato che si rilevano problemi erosivi diffusi	
	<i>Grado di integrità strutturale:</i> 2	<i>Grado di efficienza:</i> 2

Fig 1: Vista frontale da valle

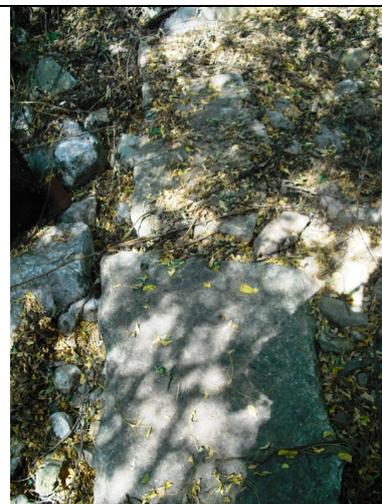
Fig 2: Vista laterale da sx idrografica

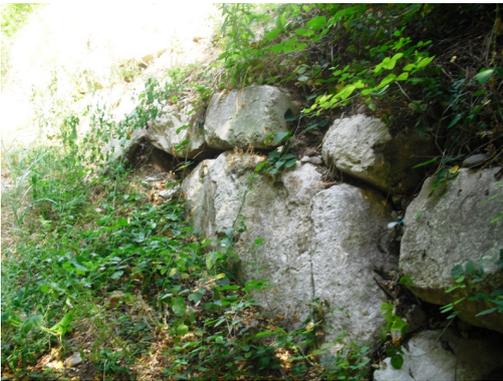
TIPOLOGIA	Muri d'argine e scogliere in sx e dx idrografica				
MATERIALI	CLS e massi				
DIFESA AL PIEDE	Sì, in alcuni tratti lo sviluppo dei muri d'argine ha alla base delle scogliere in massi ciclopici e l'alveo risulta rivestito in massi a secco				
STATO DELL'OPERA	Nel complesso, sia le scogliere che i muri d'argine si presentano in buono stato di conservazione, anche se per problemi legati principalmente all'età delle opere si rilevano fenomeni erosivi				
	<i>Grado di integrità strutturale:</i> 2		<i>Grado di efficienza:</i> 2		
NOTE					
FOTO

<p><i>Fig.1: Vista d'insieme delle scogliere da valle verso monte</i></p>		<p><i>Fig.2: particolare della scogliera in dx idrografica</i></p>

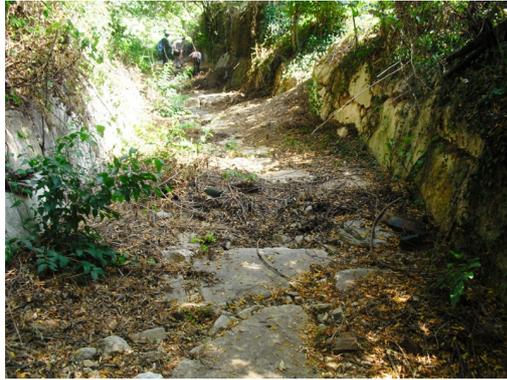
Fig.3: Vista d'insieme delle scogliere da monte verso valle

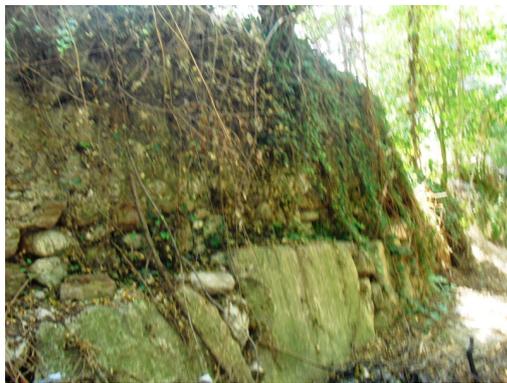
Fig.5: Tratto di muro d'argine con scogliera alla base in sx idrografica

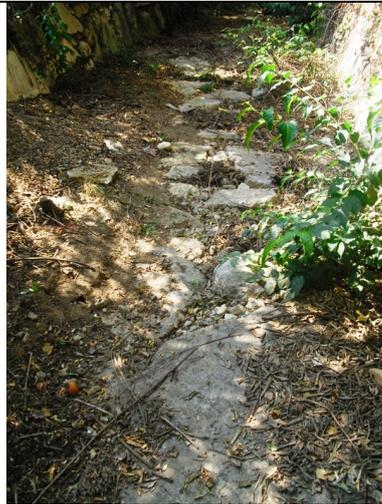
Fig.7: Particolare dell'alveo rivestito

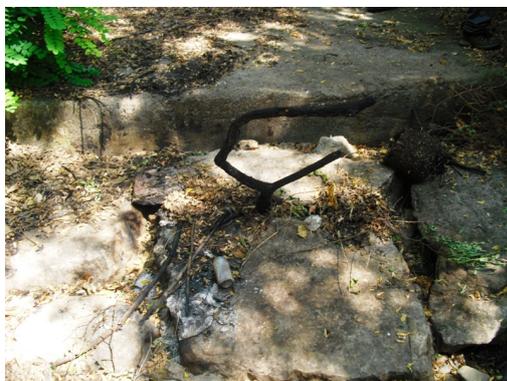
TIPOLOGIA	Soglia	
MATERIALI	CLS	
CONTROSOGLIE	No	
PLATEA	Sì, a monte e a valle della soglia l'aveo risulta rivestito in massi a secco	
OPERE SPONDA SX	Sì, muro d'argine identificato con codice VAL008	
OPERE SPONDA DX	Sì, muro d'argine identificato con codice VAL008	
STATO DELL'OPERA	L'opera non si presenta in ottimo stato di conservazione, dato che parzialmente erosa. Questo diminuisce anche l'efficienza della soglia stessa	
	<i>Grado di integrità strutturale:</i> 2	<i>Grado di efficienza:</i> 2

Fig.1: Vista frontale dell'opera da valle verso monte

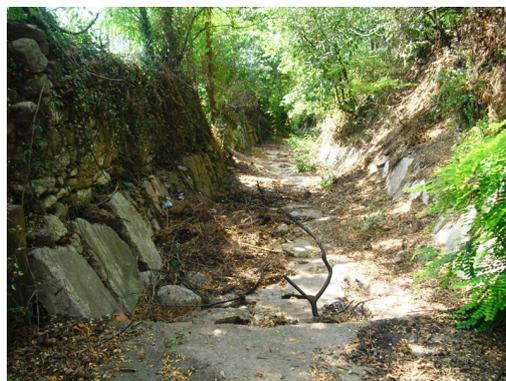
Fig.2: Vista da monte verso valle

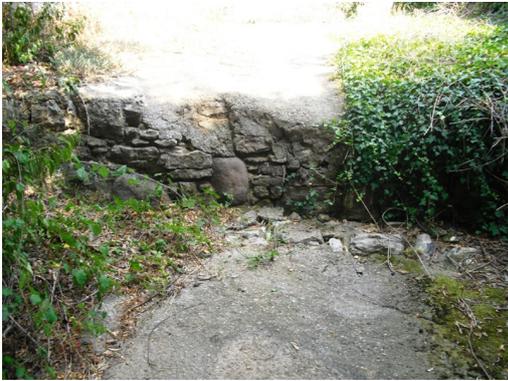
TIPOLOGIA	Soglia a corda molle	
MATERIALI	CLS e massi	
CONTROSOGLIE	No	
PLATEA	Sì, l'alveo risulta rivestito sia a monte che a valle	
OPERE SPONDA SX	Sì, a monte muro d'argine di codice VAL008 e a valle alveo canalizzato VAL011	
OPERE SPONDA DX	Sì, a monte muro d'argine di codice VAL008 e a valle alveo canalizzato VAL011	
STATO DELL'OPERA	L'opera si presenta in buono stato di conservazione, anche se l'efficienza è un po' compromessa dato che l'opera risulta parzialmente coperta da vegetazione	
	<i>Grado di integrità strutturale:</i> 1	<i>Grado di efficienza:</i> 2

<i>Fig.1: Vista frontale da valle verso monte</i>	<i>Fig.2: Vista dell'opera da monte verso valle</i>

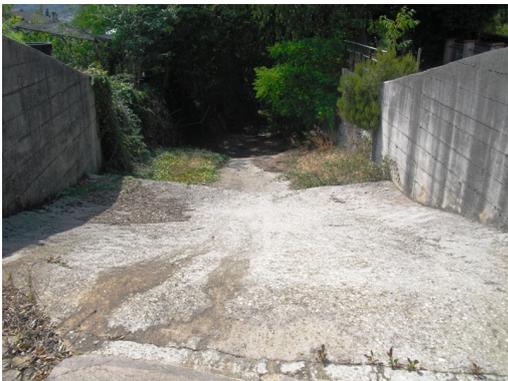
TIPOLOGIA	Alveo canalizzato con muri d'argine in sx e dx idrografica				
MATERIALI	CLS e massi				
DIFESA AL PIEDE	Sì, l'alveo è rivestito in CLS, tranne nel tratto in corrispondenza del ponte di attraversamento della SP 345 in cui l'alveo è rivestito in CLS e massi				
STATO DELL'OPERA	L'opera si presenta in buono stato di conservazione, senza particolari problemi di erosione né di stabilità, anche se risulta opportuno sfalciare la vegetazione spontanea presente in alveo per garantire l'adeguata efficienza dell'opera				
	<i>Grado di integrità strutturale:</i>		<i>Grado di efficienza:</i>		
	1		2		
NOTE	L'alveo canalizzato comincia appena dopo la soglia VAL010 e termina molto più a monte, con uno sviluppo longitudinale complessivo di oltre 350 m ed un ponte per l'attraversamento della SP BS ex SS 345 (lunghezza 25 m circa)

<p style="text-align: center;"><i>Fig.1: Vista dello scivolo alla fine dell'alveo canalizzato, dopo il ponte di attraversamento della SP 345</i></p>		<p style="text-align: center;"><i>Fig.2: Particolare della soglia alla fine dello scivolo del ponte</i></p>

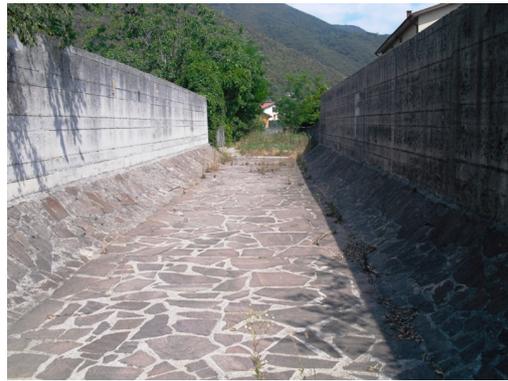
Fig.5: Vista del ponte che attraversa la SP 345 da valle verso monte

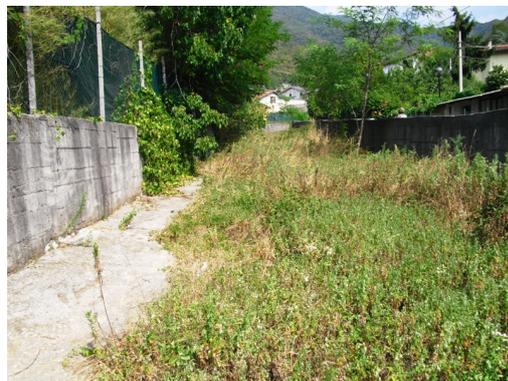
Fig.7: Vista d'insieme dell'alveo canalizzato da valle verso monte

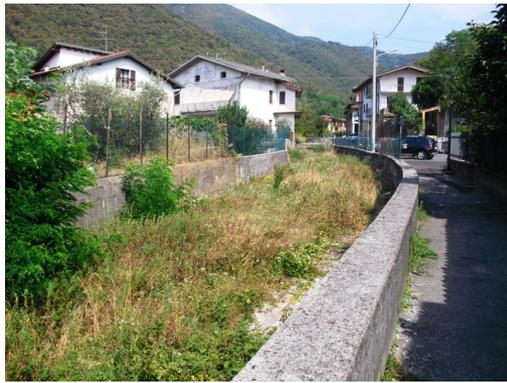
Fig.9: Vista d'insieme dell'alveo canalizzato

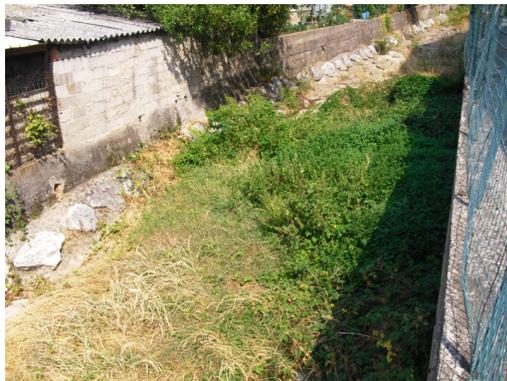
Fig.11: Vista d'insieme dell'alveo canalizzato a monte del ponte VAL012

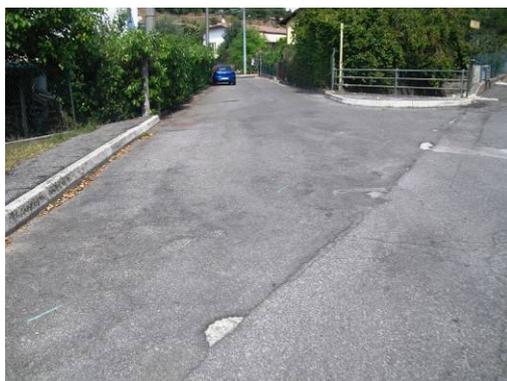
TIPOLOGIA	Ponte				
MATERIALI	Impalcato e spalle in CA				
OPERE SPONDA SX	Sì, muro d'argine dell'alveo canalizzato identificato con codice VAL011				
OPERE SPONDA DX	Sì, muro d'argine dell'alveo canalizzato identificato con codice VAL011				
STATO DELL'OPERA	L'opera si presenta in buono stato di conservazione				
	<i>Grado di integrità strutturale:</i> 1		<i>Grado di efficienza:</i> 2		
NOTE	La luce al di sotto del ponte non è particolarmente elevata e subito a valle si rileva la presenza di vegetazione in alveo che la riduce ulteriormente; sarebbe opportuno sfalciare per migliorare l'efficienza dell'attraversamento				
FOTO

**Fig.3: Vista laterale dalla sponda in sx
idrografica**

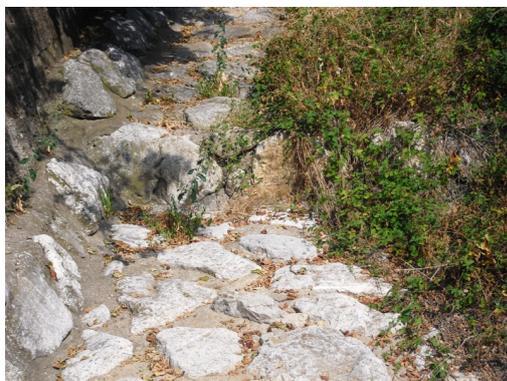
TIPOLOGIA	Soglia	
MATERIALI	CLS e massi	
CONTROSOGLIE	No	
PLATEA	Sì, l'alveo è rivestito in CLS e massi	
OPERE SPONDA SX	Sì, muro d'argine dell'alveo canalizzato identificato con codice VAL011	
OPERE SPONDA DX	Sì, muro d'argine dell'alveo canalizzato identificato con codice VAL011	
STATO DELL'OPERA	L'opera si presenta in buono stato di conservazione, anche se è parzialmente coperta da vegetazione che sarebbe opportuno sfalcare	
	<i>Grado di integrità strutturale:</i> 1	<i>Grado di efficienza:</i> 2
NOTE

Fig.1: Vista frontale da valle dell'opera

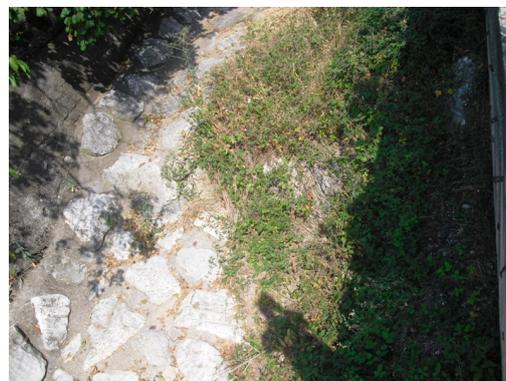
Fig.2: Vista frontale della soglia

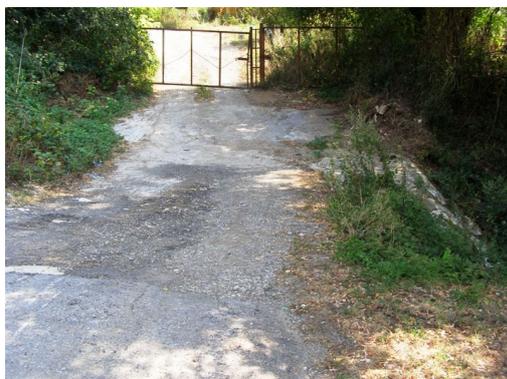
Fig.1: Vista frontale dell'attraversamento

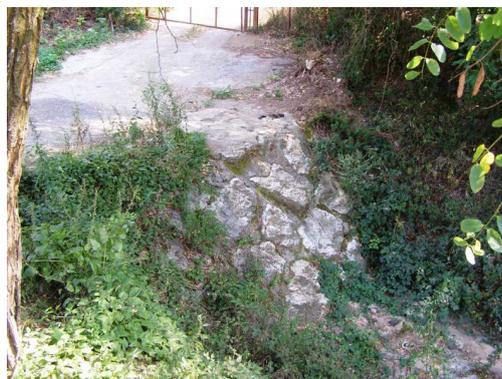
Fig.2: Particolare del guado

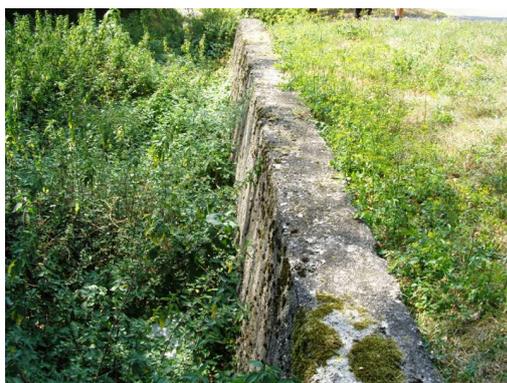
TIPOLOGIA	Muro d'argine in dx idrografica	
MATERIALI	CA	
DIFESA AL PIEDE	No	
STATO DELL'OPERA	L'opera si presenta in buono stato di conservazione, anche se si evidenziano problemi erosivi legati con tutta probabilità all'età dell'opera	
	<i>Grado di integrità strutturale:</i> 2	<i>Grado di efficienza:</i> 1

Fig.1: Vista laterale del muro d'argine

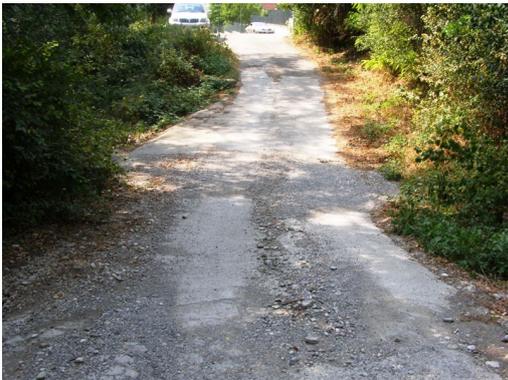
TIPOLOGIA	Guado				
MATERIALI	CLS				
OPERE SPONDA SX	No				
OPERE SPONDA DX	No				
STATO DELL'OPERA	L'opera non si presenta in ottime condizioni, con evidenti problemi di erosione				
	<i>Grado di integrità strutturale:</i> 2		<i>Grado di efficienza:</i> 1		
NOTE	Il guado termina con un piccolo scivolo				
FOTO

<i>Fig.1: Vista frontale del guado</i>		<i>Fig.2: Particolare del guado</i>

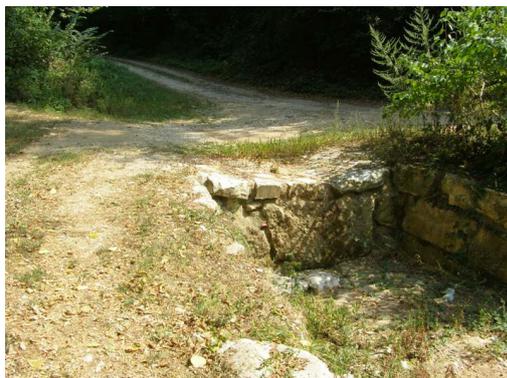
Fig.1: Vista frontale del guado e della soglia di valle

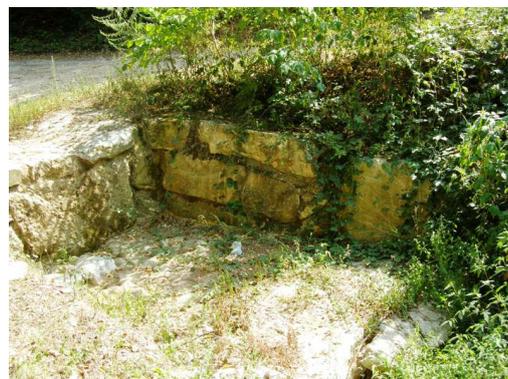
Fig.2: Particolare della soglia del guado

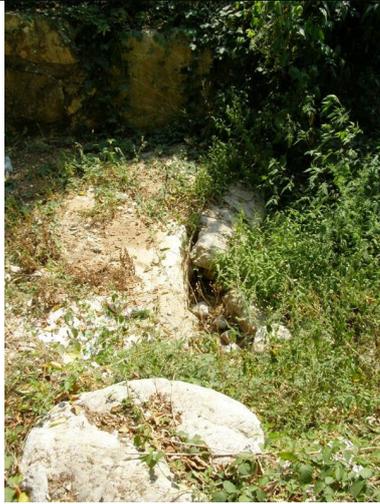
Fig.3: Vista laterale della soglia a valle del guado

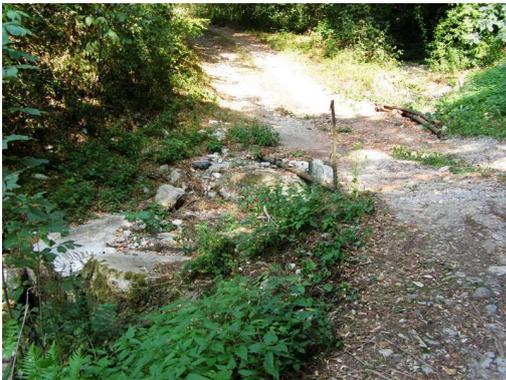
Fig.1: Vista laterale del guado	Fig.2: Vista semi-frontale del guado

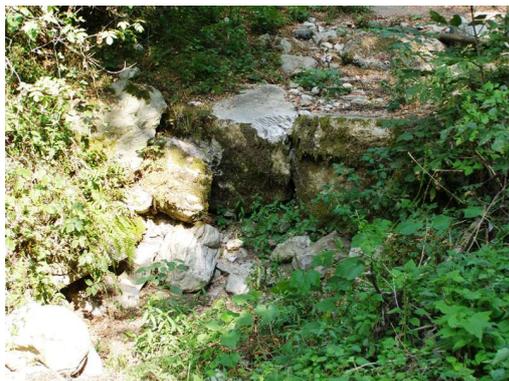
Fig.3: Particolare del salto a valle del guado

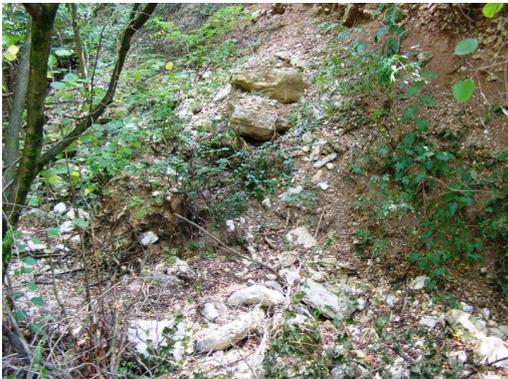
TIPOLOGIA	Dissesto				
CARATTERISTICHE	Scivolamento diffuso superficiale				
NOTE					
FOTO

<p style="text-align: center;"><i>Fig.1: Vista frontale del dissesto lungo il versante in sx idrografica</i></p>

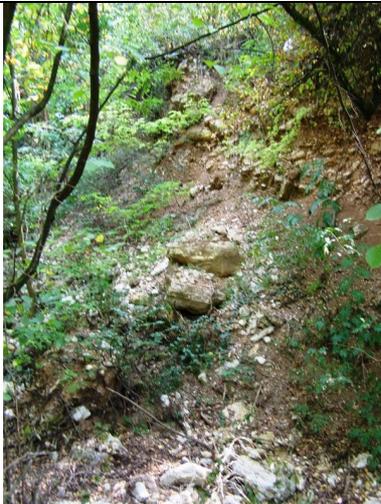
<p style="text-align: center;"><i>Fig.2: Vista del dissesto in sx idrografica</i></p>

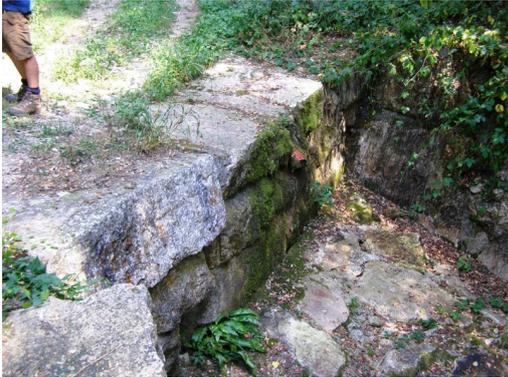
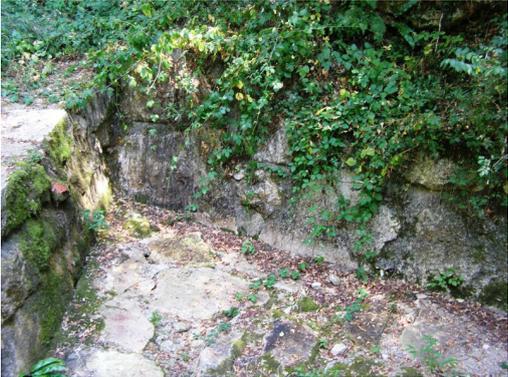
TIPOLOGIA	Guado	
MATERIALI	Guado in terra e soglia a valle del guado in massi ciclopici a secco	
OPERE SPONDA SX	No	
OPERE SPONDA DX	No	
STATO DELL'OPERA	L'opera si presenta in buone condizioni	
	<i>Grado di integrità strutturale:</i> 1	<i>Grado di efficienza:</i> 1
NOTE	Il guado termina con una soglia, a valle della quale, per alcuni metri, l'alveo risulta rivestito in massi a secco e in sx e dx idrografica si rilevano delle scogliere	
FOTO

<i>Fig.1: Vista semi-frontale della soglia a valle del guado</i>	<i>Fig.2: Particolare della soglia a valle del guado</i>

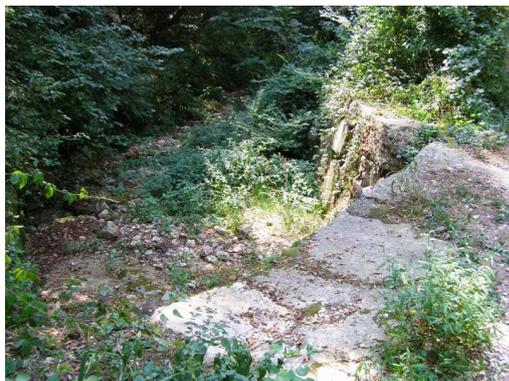
***Fig.3: Vista della soglia a valle del guado
vista da monte***

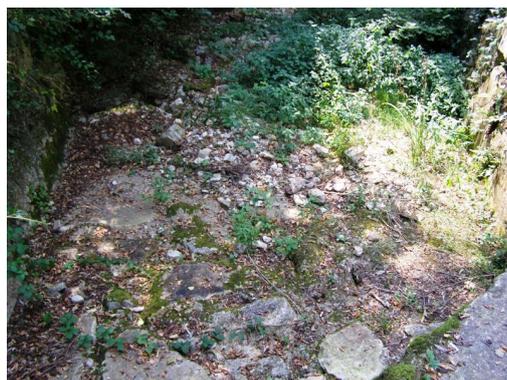
Fig.4: Vista verso valle da sopra la soglia

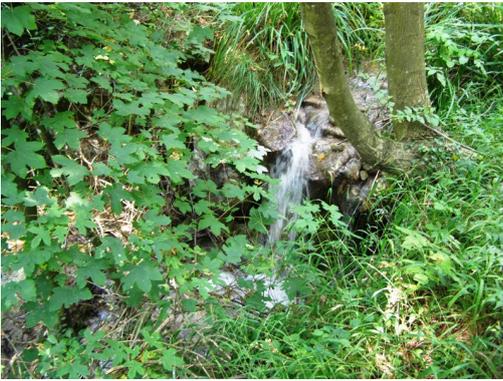
TIPOLOGIA	Guado				
MATERIALI	Guado in terra e soglia a valle del guado in massi a secco				
OPERE SPONDA SX	No				
OPERE SPONDA DX	No				
STATO DELL'OPERA	L'opera si presenta in buone condizioni, anche se la soglia a valle del guado presenta problemi strutturali ed erosivi diffusi				
	<i>Grado di integrità strutturale:</i> 2		<i>Grado di efficienza:</i> 1		
NOTE					
FOTO

<i>Fig.1: Vista laterale dell'attraversamento</i>		<i>Fig.2: Particolare del salto in massi a secco a valle del guado</i>

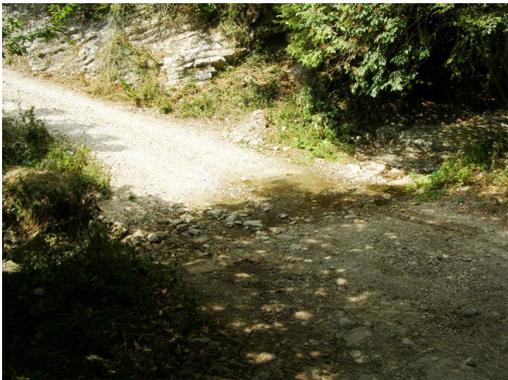
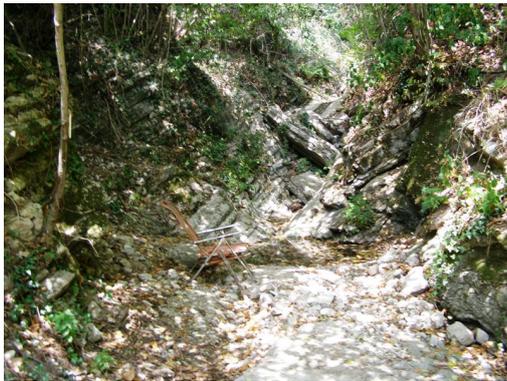
TIPOLOGIA	Guado				
MATERIALI	Terra				
OPERE SPONDA SX	No				
OPERE SPONDA DX	No				
STATO DELL'OPERA	L'opera si presenta in buone condizioni				
	<i>Grado di integrità strutturale:</i> 1		<i>Grado di efficienza:</i> 1		
NOTE					
FOTO

<i>Fig.1: Vista laterale del guado</i>		<i>Fig.2: Vista a monte del guado verso il torrente</i>
